**ESTUDO COMPARATIVO DAS TÉCNICAS CONSTRUTIVAS
TRADICIONALMENTE EMPREGADAS POR MESTRES DE OBRAS NA
CIDADE DE ICÓ-CE, COM AS INSTRUÇÕES NORMATIVAS CORRELATAS**

Cajazeiras
2019

Trabalho de Conclusão de Curso submetido à Coordenação do Curso de Bacharelado em Engenharia Civil do Instituto Federal de Educação, Ciência e Tecnologia da Paraíba-*Campus* Cajazeiras, como parte dos requisitos para a obtenção do Título de Bacharel em Engenharia Civil.

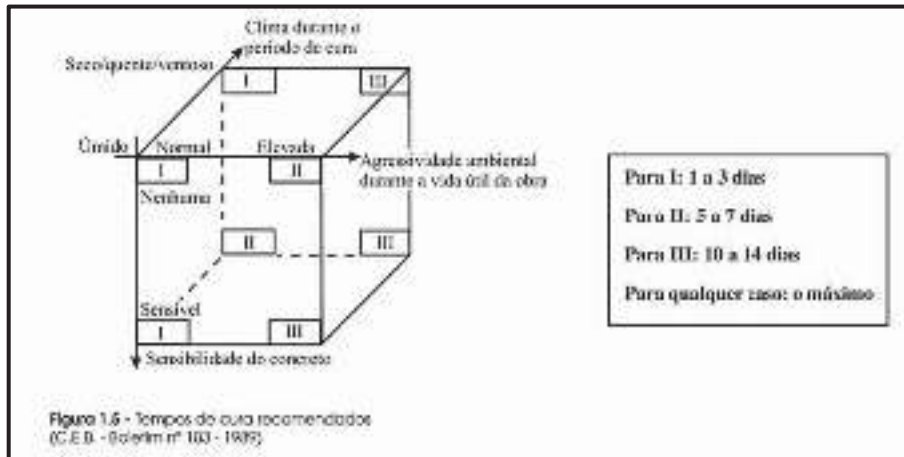
Figura 3 - Quantidade de dias de cura em função do clima, agressividade ambiental e sensibilidade do concreto

Como descrito por Souza e Ripper (1998), a cura é o principal elemento da concretagem, já que em tal fase são definidas as inúmeras características da estrutura. O tempo do processo de cura varia de acordo com o clima, a classe de agressividade do ambiente e a sensibilidade do concreto (Figura 3) e consiste em uma série de ações que objetivam evitar a evaporação da água presente no concreto. A fuga da água contribui para a perda da resistência dos elementos, além de proporcionar a retração não desejada das peças e por esses motivos deve ser minorada.

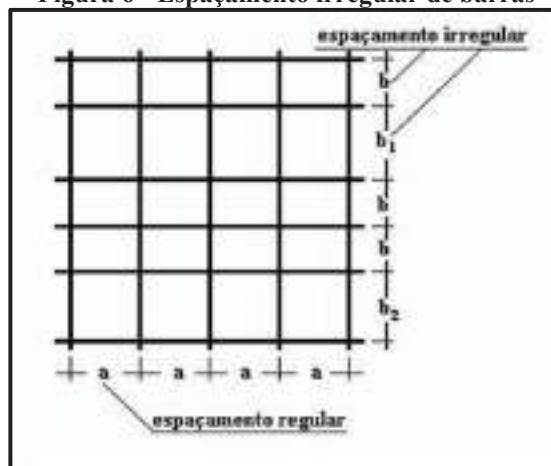
Figura 6 - Espaçamento irregular de barras

- a) má interpretação dos elementos de projeto:
 - quando ocorre o posicionamento errado de barras entre uma peça e outra;
- b) espaçamento errado das armaduras:
 - espaçamento inadequado ou inconstante das armaduras (Figura 6) ocasionando fissuras decorrentes do subdimensionamento ou ruptura sem avisos decorrente do superdimensionamento;
- c) ausência/ insuficiência de espaçadores:
 - permitindo acesso de agentes agressivos nas armaduras pela redução do cobrimento (Figura 7);
- d) deficiência na ancoragem e emendas:
 - ausência de cálculos ou de detalhamentos de ganchos (Figura 8), causando sobretensões. Em caso de subdimensionamento, causam fissuras e consequências graves.

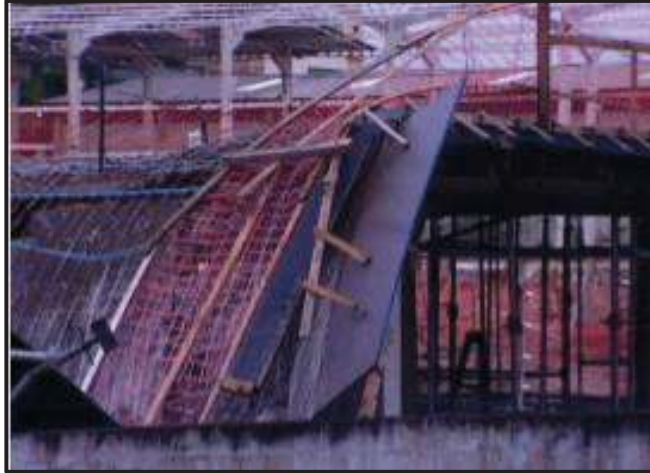
Figura 9 - Desabamento de laje por escoramento insuficiente

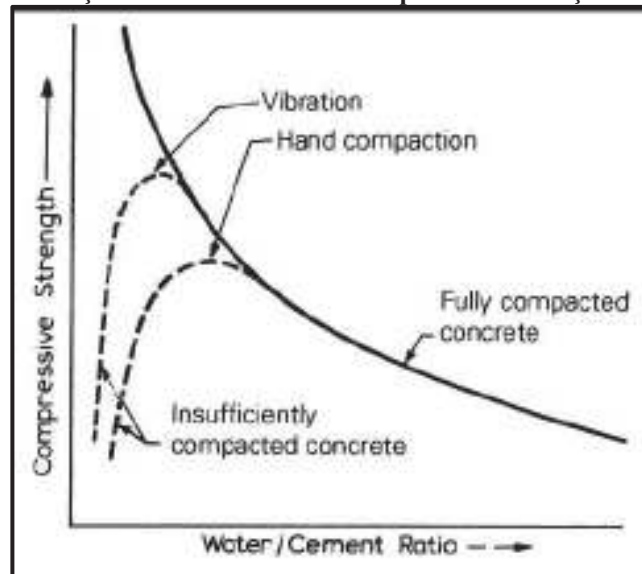
Figura 15 - Curvas da relação A/C X resistência à compressão em função do tipo de compactação

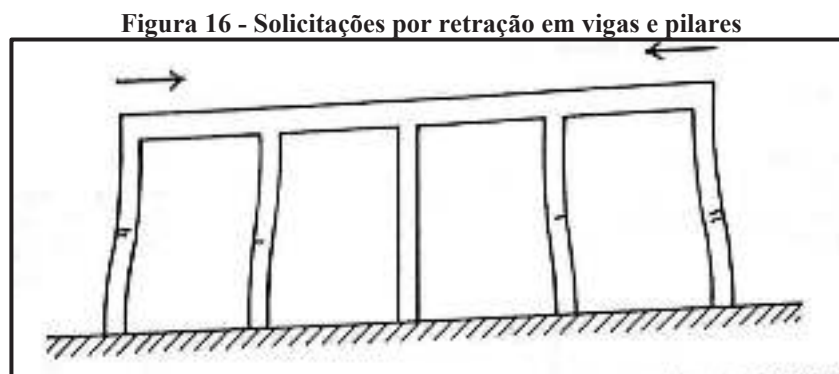
Dentre as patologias geradas na ausência de cura, as tensões provenientes da retração são as mais preocupantes a curto prazo. A retração é medida em função da dosagem do concreto, adensamento e da cura e podem afetar as estruturas como um todo, como a fissuração das lajes, fissuras em vigas com pouca ou nenhuma armadura de pele e esforços que não de compressão nos pilares (Figura 17) (THOMAZ, 1989).

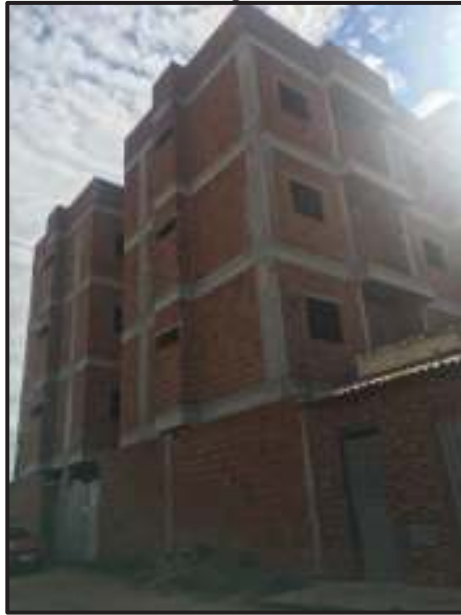
Figura 20 – Construção 01, na responsabilidade do construtor A

A edificação 01 (Figura 21) é um prédio, composto por dois blocos de 3 pavimentos, com uma área de terreno de 550 m², sendo o construtor A o responsável pela sua execução e avaliada quando às suas fundações.

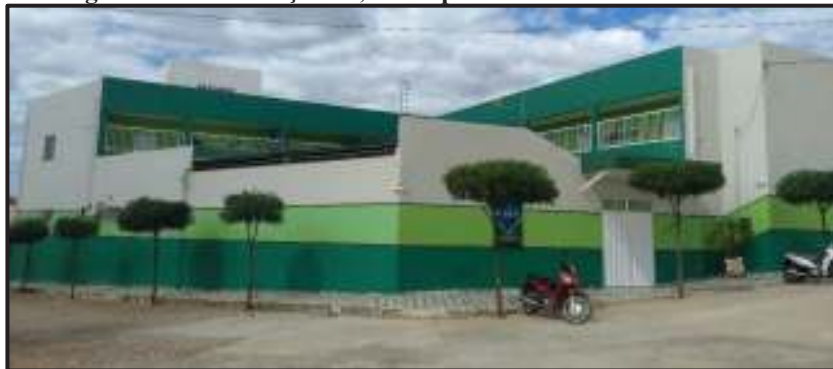
Figura 21 - Construção 02, na responsabilidade do construtor B

A edificação 02 (Figura 22) é uma escola de domínio particular, com área construída de 526 m². A obra, recém finalizada, foi construída pelo construtor B e analisada quanto às suas vigas e pilares.

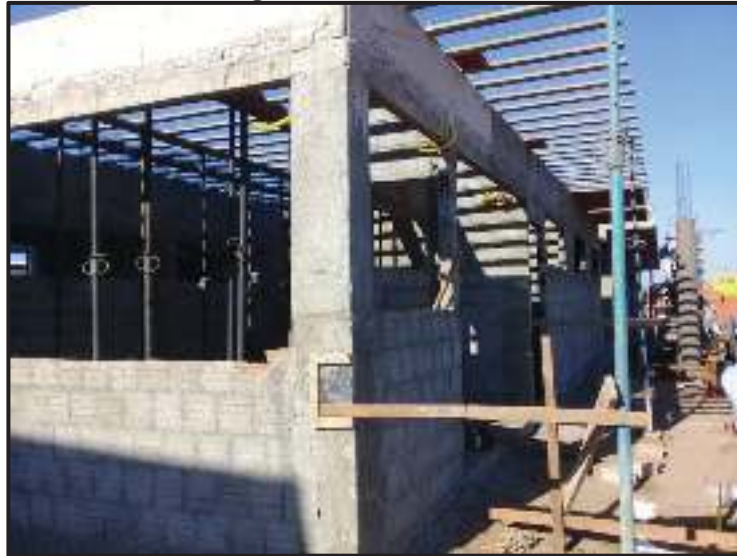
Figura 22 - Construção 03

A edificação 03 (Figura 23) é uma creche, do tipo pró-infância do Governo Federal, construída por iniciativa da Prefeitura Municipal de Icó, sendo o responsável pela obra o construtor C. Foi analisada quanto às suas lajes.

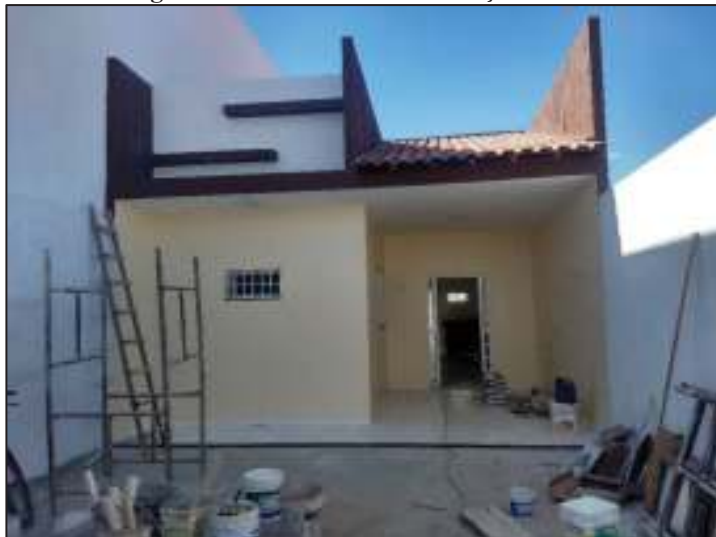
Figura 23 - Fachada da construção 04

A edificação 04 (Figura 24) é uma construção térrea, localizada em um bairro de elevado crescimento nos últimos anos, possui 225 m² de área construída e o construtor D foi o responsável pela sua execução. A obra foi analisada quando às suas alvenarias, além dos revestimentos cerâmicos e das tintas.

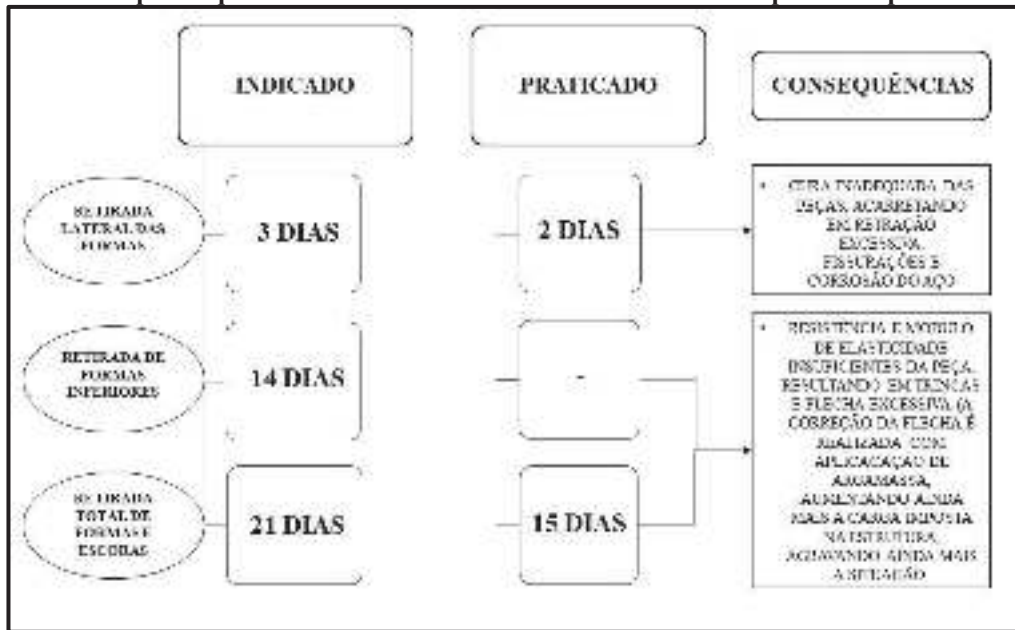
Figura 24 – Tempo adequado de retirada das formas e escoramentos e o praticado pelo construtor B

A Figura 25 compara as ações praticadas pelo construtor B na prática de remoção de formas e escoramentos com o indicado pelo Departamento de Estradas de Rodagem – DER (2006), que estabelece prazos de 3 dias para a retirada lateral das formas, 14 dias para retirada das formas inferiores das vigas e 21 dias para a retirada total de formas restantes e reescoramentos. Fusco (2008) é criterioso em relatar que a retirada das formas laterais no tempo anterior ao sugerido (como procedeu o construtor B) interrompe o processo de cura, levando a casos de corrosão e redução da vida útil das armaduras.

A retirada precoce das formas e escoras acarreta uma série de efeitos deletérios nas vigas e pilares, como retração excessiva pela perda de água por evaporação, flechas excessivas, fissurações, etc. Para evitar tais problemas, deve existir projeto de forma e escoramento, especificando a quantidade de dias necessários para que a estrutura possua resistência própria suficiente, reduzindo consideravelmente as possibilidades de surgimento de patologias nas estruturas devido a grandes deformações estruturais e perda de resistência.

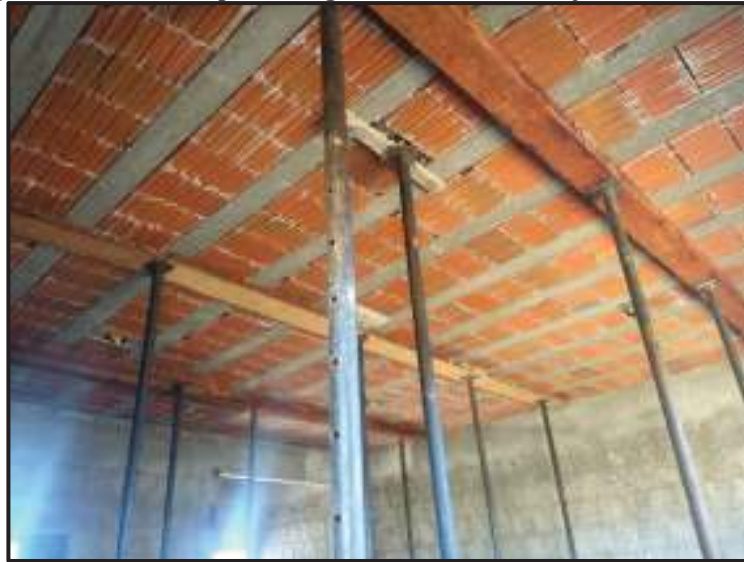
Figura 26 - Escoras espaçadas igualmente em laje na construção 03

Percebe-se também que o construtor C obedece às sugestões práticas de manter um espaçamento igualitário entre escoras (Figura 27). Entretanto, mesmo sendo essa uma ação cabível em casos de ausência de projetos de escoramento, tal ato é caracterizado como um vício construtivo, uma vez que a utilização desses espaçamentos deve ser feita em situações excepcionais, e não como regra.

Portanto, faz-se necessário o uso de um projeto de escoramento, que forneça a quantidade necessária de escoras para suportar a laje, desde a concretagem até o alcance de uma resistência adequada.

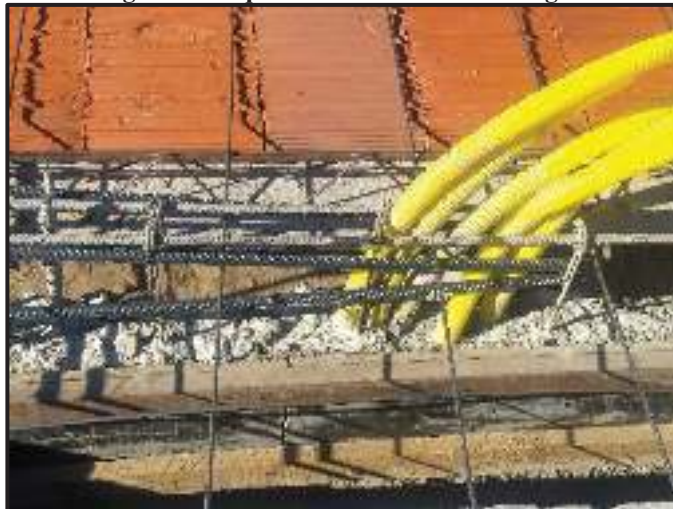
Figura 27 - Passagem inadequada de eletrodutos em viga a ser concretada

A inserção de eletrodutos como observada na Figura 28 altera a seção transversal a ser concretada, reduzindo a área responsável por resistir à compressão (acima da linha neutra) e aumentando as solicitações aplicadas por área da peça, podendo resultar em fissuras, deformações e rupturas (dependendo do nível de interferência na seção projetada da peça).

Além disso, os eletrodutos flexíveis podem deformar-se durante o processo de concretagem, reduzindo de tamanho por conta da pressão externa, alterando seu posicionamento e permitindo a entrada de pasta de cimento no seu interior (quando não ocorre a vedação de sua boca). Todos esses fatores em conjunto podem levar ao impedimento, posteriormente, da entrada dos fios, inviabilizando os equipamentos ou até resultando na destruição parcial das estruturas.

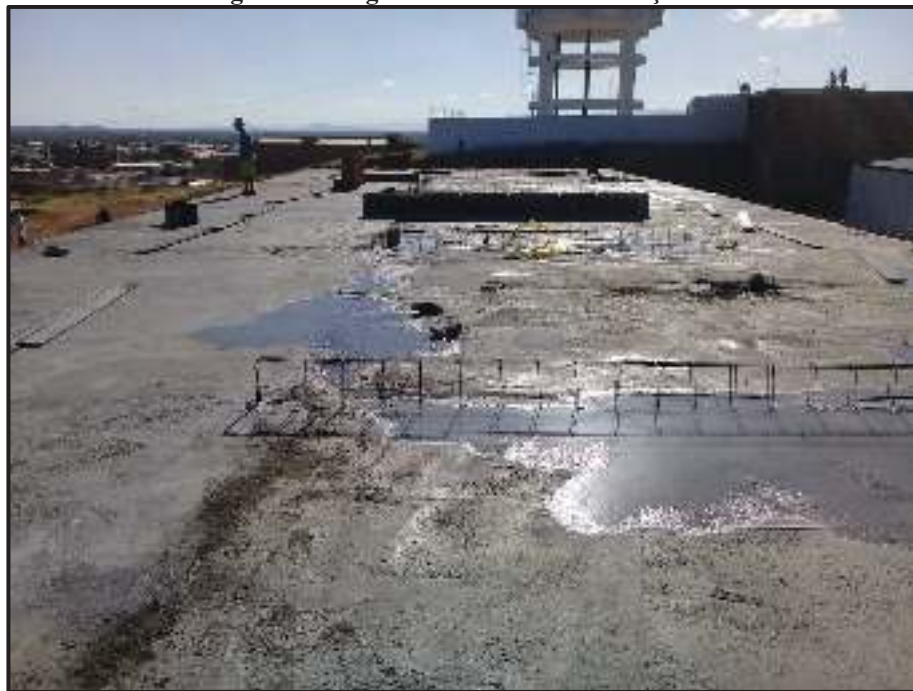
Figura 32 - Vigas invertidas da construção 03

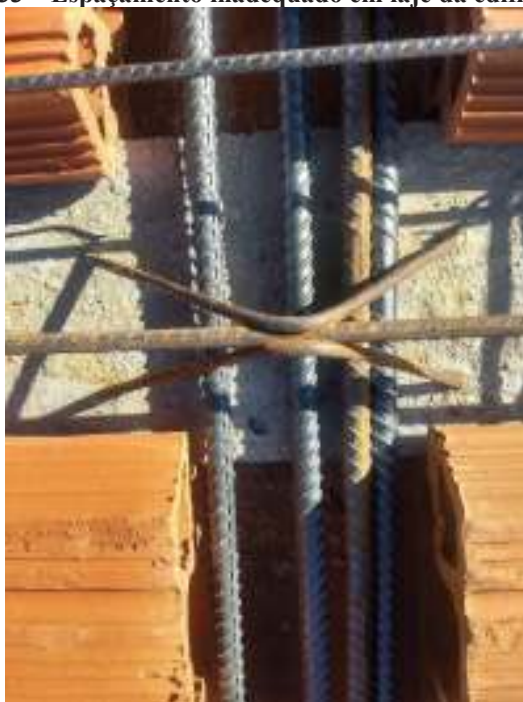
Figura 33 – Espaçamento inadequado em laje da edificação 03
