**OCUPAÇÃO DA FAIXA DE DOMÍNIO:  
UM ESTUDO DE CASO DA RODOVIA CE 151**

Cajazeiras-PB, 2021

Trabalho de Conclusão de Curso submetido à Coordenação do Curso de Bacharelado em Engenharia Civil do Instituto Federal de Educação, Ciência e Tecnologia da Paraíba-*Campus* Cajazeiras, como parte dos requisitos para a obtenção do Título de Bacharel em Engenharia Civil, sob Orientação da Profa. Caroline Muñoz Cevada Jeronymo.

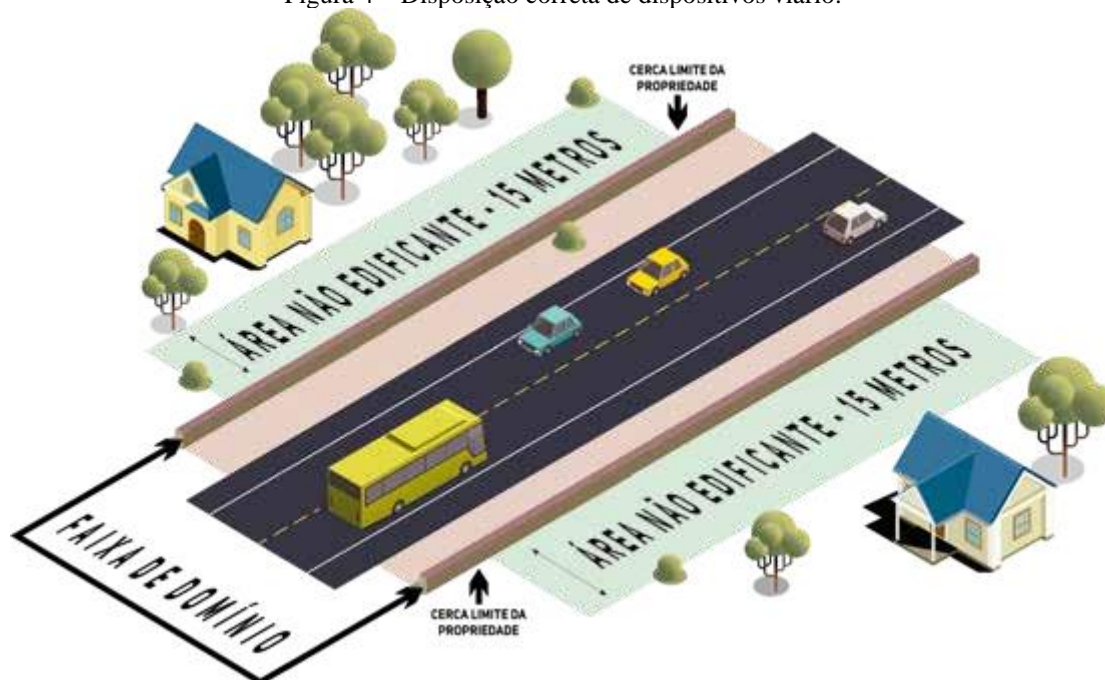
Figura 4 – Disposição correta de dispositivos viário.

Segundo a lei 6.766 (BRASIL, 1979), a faixa não edificável pode ser reduzida para 5 metros quando a entidade municipal elaborar legislação pertinente, por exemplo: plano diretor. Entretanto, o referido regulamento rege que, caso já exista construções na faixa não edificável antes de 26 de novembro de 2019 (data da alteração da norma), a elaboração de algum instrumento territorial fica dispensada e a referida área é automaticamente reduzida à 5 metros (BRASIL, 1979). A Figura 4 traz uma ilustração da disposição correta dos dispositivos que compõem o sistema viário.

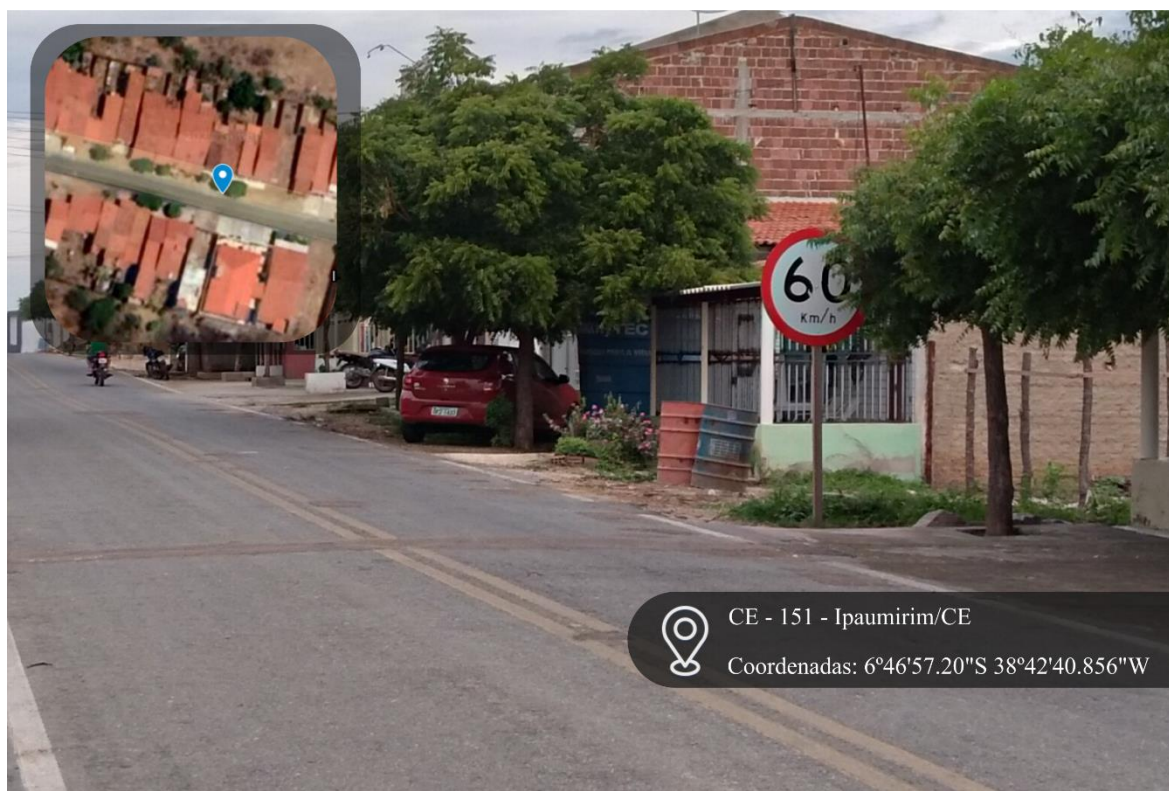
Figura 9 – Sinalização vertical encoberta por arborização.

As **sinalizações verticais e horizontais** são tão importantes quanto a integridade do pavimento, pois é uma maneira de orientar os usuários. Na Figura 9, a ocupação da faixa de domínio, trouxe consigo uma arborização prejudicial a visibilidade da sinalização, visto que, no desenvolvimento natural da árvore, a mesma prejudica a visibilidade da sinalização bem como evidencia o desgaste da sinalização horizontal. Como apresentado em SENAT (2019), no estado do Ceará, 41,9% da sinalização das rodovias estaduais é classificada como regular/ruim.

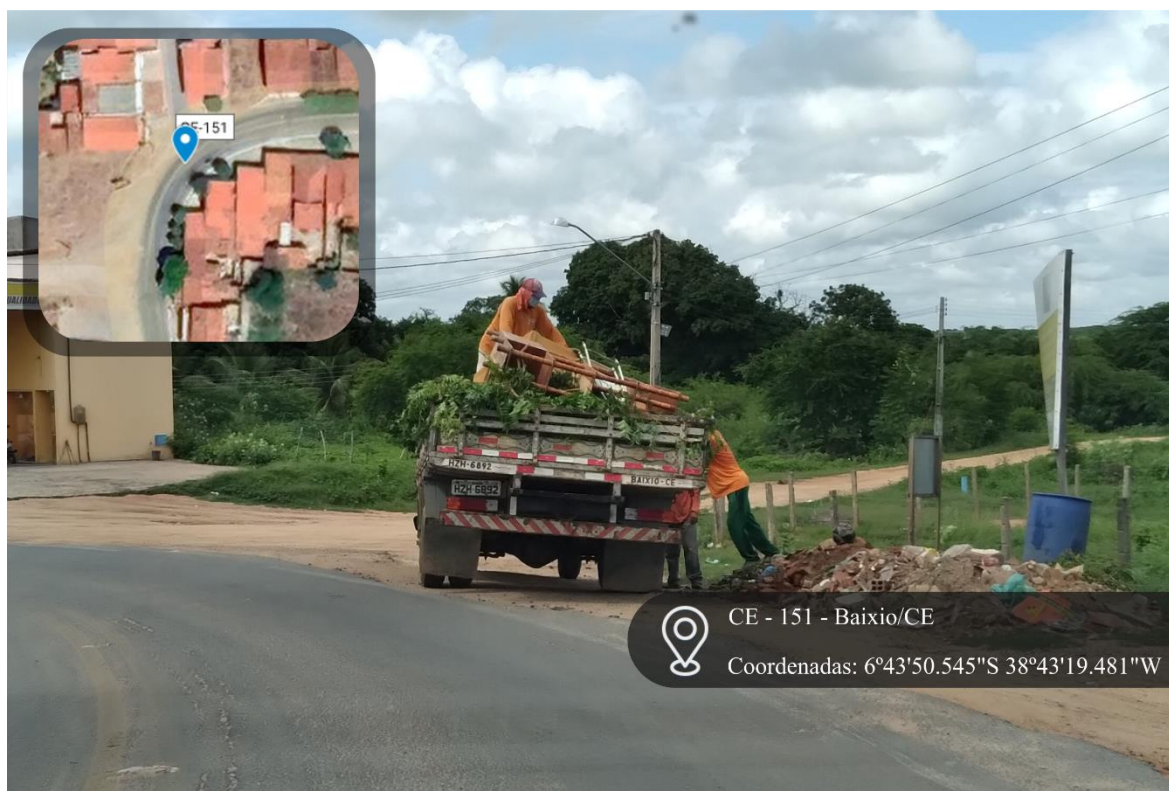
Figura 13 – Coleta de lixo.

A coleta de lixo, em tese, não é um problema de segurança viária, entretanto, a forma como ela ocorre é que se torna nociva para a segurança, pois como se pode ver na Figura 13, a coleta de lixo ocorre quase dentro da rodovia, e em uma curva classificada como acentuada pela própria sinalização do local, podendo também ser observado o depósito de lixo dentro da faixa de domínio. Essa situação ocorre em ambos os municípios, visto que em Ipaumirim, também há a mesma disposição de mobiliários urbanos.
