**CUSTOS DE MANUTENÇÃO E REFORMAS DE ESTRUTURAS POR FALTA DO
SISTEMA DE IMPERMEABILIZAÇÃO**

Cajazeiras-PB, 2021

Trabalho de Conclusão de Curso submetido à Coordenação do Curso de Bacharelado em Engenharia Civil do Instituto Federal de Educação, Ciência e Tecnologia da Paraíba-*Campus* Cajazeiras, como parte dos requisitos para a obtenção do Título de Bacharel em Engenharia Civil, sob Orientação do Prof. Me. Cicero Joelson Vieira da Silva.

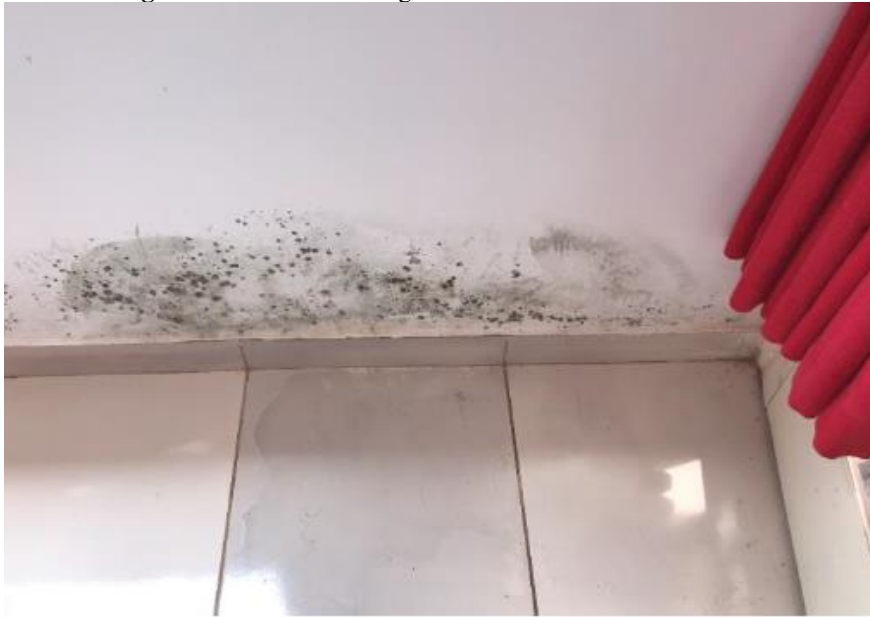
Figura 4 – Manchas e fungos devido à umidade ascensional.

Um dos problemas mais comuns causados pela falha ou inexistência da impermeabilização das vigas baldrame é a ocorrência de manchas e fissurações na base das alvenarias de vedação, sendo este problema causado pela umidade do próprio solo, que percolam as estruturas por ascensão capilar, Figura 4 (SENA *et al*, 2020).

Righi (2009) apresenta duas soluções a serem utilizadas quando não existir impermeabilização na viga baldrame ou por falhas na impermeabilização da mesma, que são: correção para alvenaria de tijolos maciços e correção para alvenaria de tijolos furados.

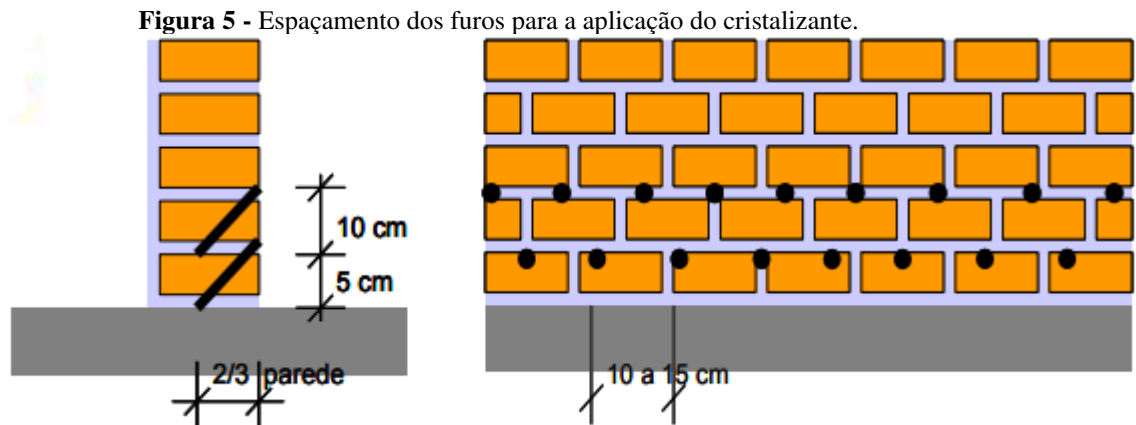
O manual técnico dos produtos da Denver (2014), apresenta na sua metodologia de aplicação, que o revestimento existente pode ser retirado a uma altura de aproximadamente 50cm do piso, sendo executados com o uso de uma furadeira elétrica, onde a primeira linha de furos deve estar a 5 cm de altura e a segunda linha a 15 cm de altura. A Figura 5 apresenta a sequência e espaçamentos das perfurações onde serão aplicados os cristalizantes.

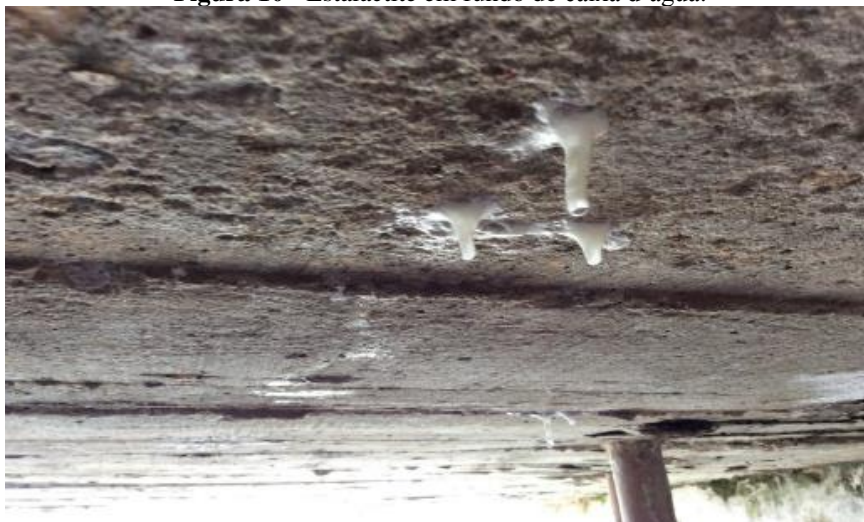
Figura 10 - Estalactite em fundo de caixa d'água.

Os reservatórios são estruturas construídas com o objetivo de armazenar água, podendo ser construídas de concreto armado. Segundo Souza (2008), vazamentos nestes tipos de estruturas frequentemente apresentam manchas ou estalactites de carbonato, Figura 10, que podem indicar o local de vazamento, geralmente o fluxo de água irá se apresentar nas juntas de concretagem, ainda segundo o autor, caso as manchas apresentem forma circular ou em elipse, normalmente o vazamento encontra-se no centro do reservatório, e caso surjam manchas lineares é uma indicação de que há fissuras na impermeabilização.

Righi (2009) apresenta que para a solução de vazamentos em reservatórios é importante refazer toda a impermeabilização para garantir sua estanqueidade. Sendo primeiramente necessário analisar qual o tipo de reservatório, se é elevado ou enterrado, para assim definir se a impermeabilização escolhida será flexível ou rígida, visto que, em reservatórios enterrados pode-se empregar impermeabilização do tipo flexível desde que seja executado junto ao sistema uma tela de poliéster para prevenir problemas relacionados a movimentação na estrutura. As etapas seguintes devem ser executadas para qualquer tipo de sistema impermeabilizante adotado:

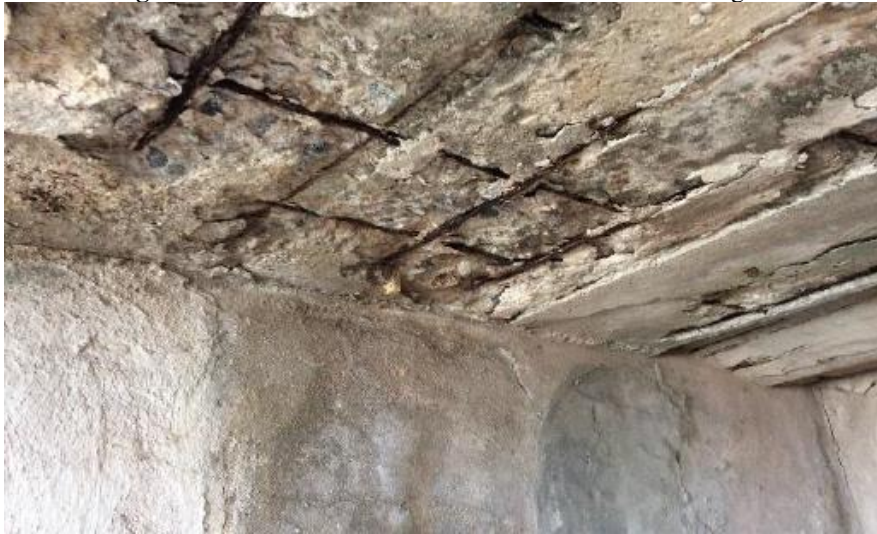
Figura 11 - Corrosão de armaduras em fundo de caixa d'água.

A própria água armazenada nestas estruturas pode danificá-la e penetrar no concreto, e o cloro adicionado no líquido pode prejudicar o aço presente no reservatório, Figura 11, tornando assim, a impermeabilização nestas estruturas indispensável para evitar as infiltrações e a formação de fissuras e vazamentos.

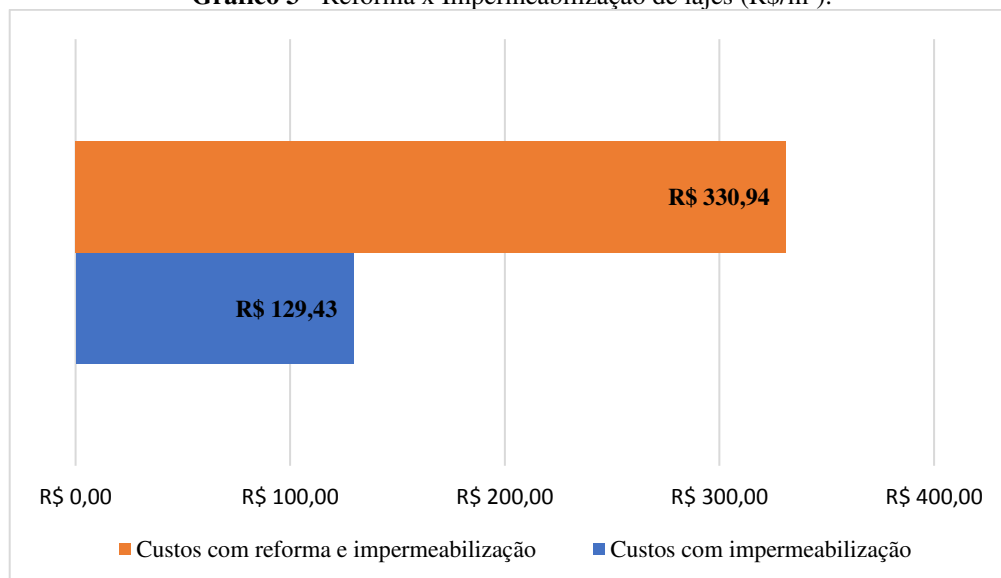
Gráfico 3 - Reforma x Impermeabilização de lajes (R\$/m²).

Os resultados apresentados representam um aumento de aproximadamente 2,5 vezes maior em relação ao custo inicial de impermeabilização de lajes, Gráfico 3. O aumento desse valor está relacionado às reformas necessárias para a execução do serviço, que são: demolição de revestimento e piso; tratamento de ferragem, caso houver necessidade de recuperação; nova impermeabilização e proteção mecânica; construção de novo piso, revestimento cerâmico e substituição do forro de gesso na parte inferior da laje. É importante destacar que o valor gasto com a pintura com proteção inibidora de ferragens, vai variar de acordo com a gravidade em que se encontra a estrutura, assim também como o valor varia com o tipo de impermeabilização e revestimento.

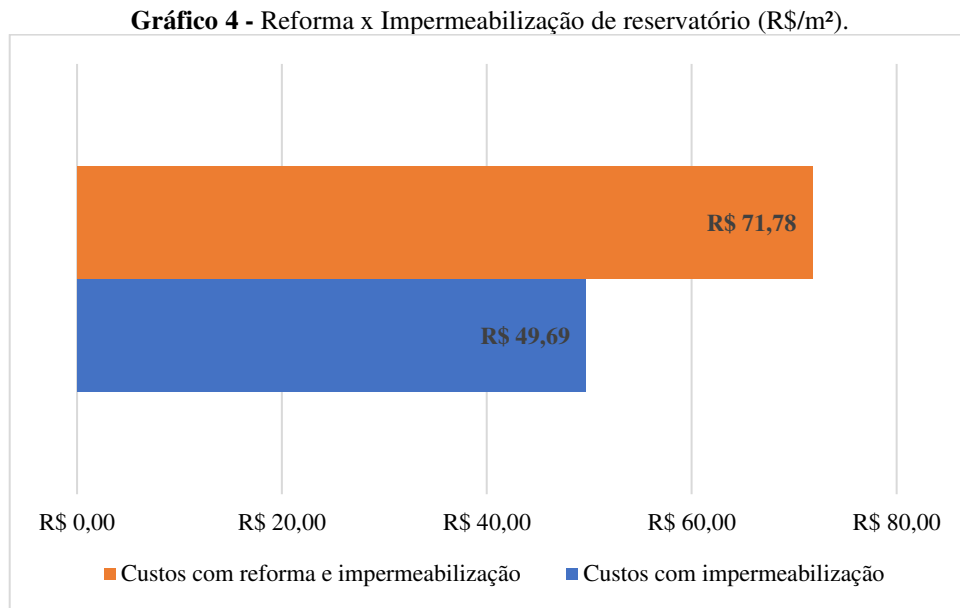
Os resultados apresentados representam um aumento de aproximadamente 1,5 vezes maior em relação ao custo inicial de impermeabilização do reservatório, Gráfico 4. O aumento desse valor está relacionado às reformas necessárias para a execução do serviço, que são: demolição da antiga impermeabilização; limpeza; tratamento de ferrugem, caso houver necessidade de recuperação; nova impermeabilização.
