**ADEQUAÇÃO DE UM PROTOCOLO DE AVALIAÇÃO RÁPIDA PARA O
MONITORAMENTO DO AÇUDE TAVARES II, MUNICÍPIO DE TAVARES-PB**

Trabalho de Conclusão de Curso apresentado ao Instituto Federal de Educação, Ciência e Tecnologia da Paraíba – Campus Princesa Isabel, como requisito necessário para obtenção do Grau de Especialista em Gestão Ambiental de Municípios.

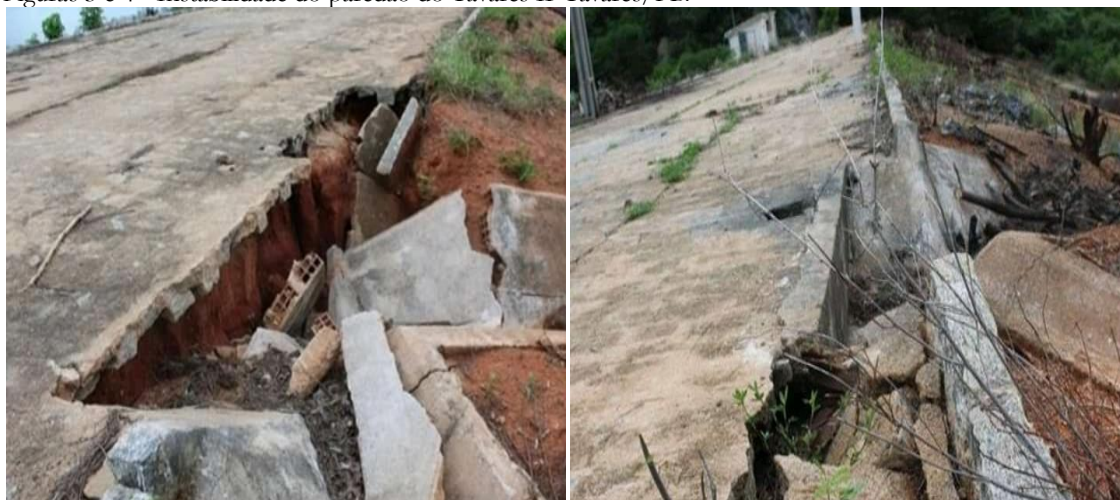
Figuras 3 e 4 - Instabilidade do paredão do Tavares II-Tavares/PB.

Ainda nesta vertente, como mostra as Figuras (3 e 4), há também instabilidade no paredão do açude que apresenta crateras - ocasionadas por erosões, assim como, diversas rachaduras com infiltrações, além de formigueiros em sua extensão, podendo ocasionar futuramente o rompimento da barragem, causando danos irreversíveis para toda a comunidade tavaresense.

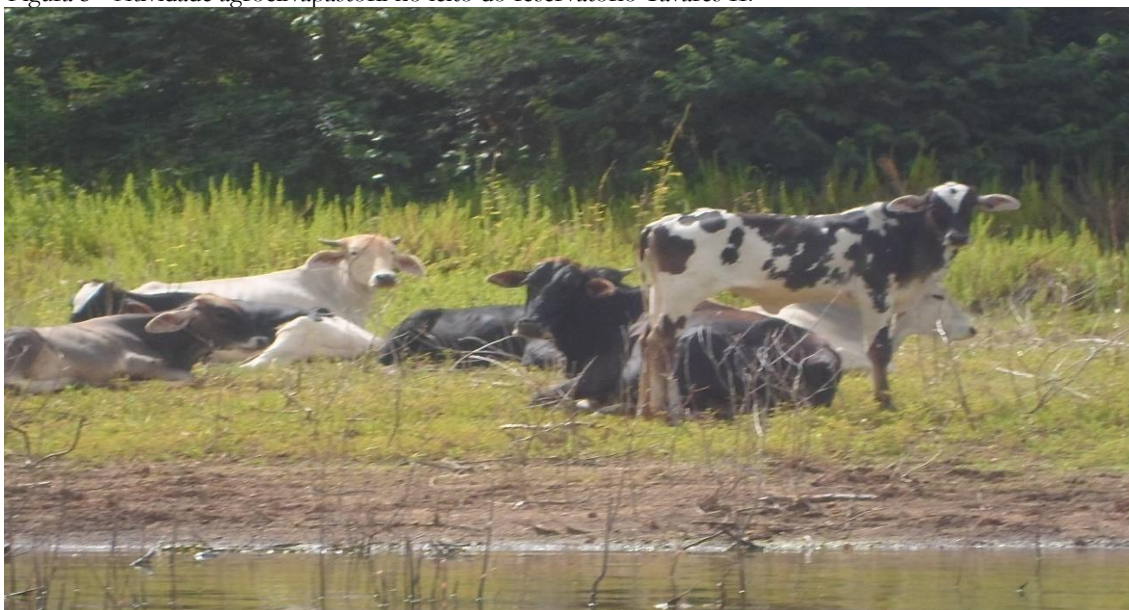
Figura 5 - Atividade agroclivapastoril no leito do reservatório Tavares II.

Verificou-se ainda, que a flora local é constituída por vegetação rasteira, em sua maioria capim, além de plantas nativas que compõe a mata ciliar local (Caatinga xerofítica, onde se destaca a presença de cactáceas, arbustos e árvores de pequeno a médio porte), enquanto que a fauna ali presente é constituída por animais bovinos e caprinos que pastam no seu leito (Figura 5).

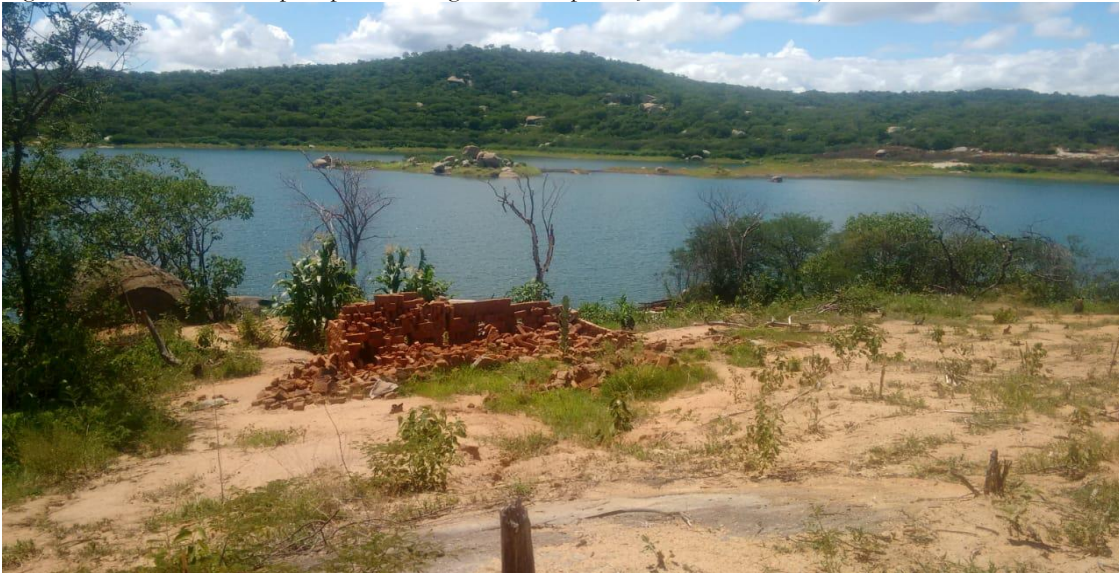
Figura 6 - Área desmatada para prática da agricultura e produção artesanal de tijolos no leito do Tavares II.

No entanto, a área descoberta (solo exposto/pastagem/agricultura), representa a classe de uso de maior expressividade na bacia de drenagem do reservatório que dispõe de áreas com desmatamento acentuado com a retirada da mata ciliar, e conseqüentemente, às queimadas, para a inserção do cultivo das culturas do milho e do feijão e plantações de capim, para a alimentação dos bovinos e caprinos que se criam às margens do reservatório, bem como, a produção artesanal de tijolos (Figura 6).

O desenvolvimento destas atividades produz modificações na dinâmica do solo que têm acarretado em impactos ambientais significativos, contribuindo para o aumento do escoamento superficial e para a lixiviação do solo, além da entrada de sedimentos e contaminação pelo uso intenso de agrotóxicos.

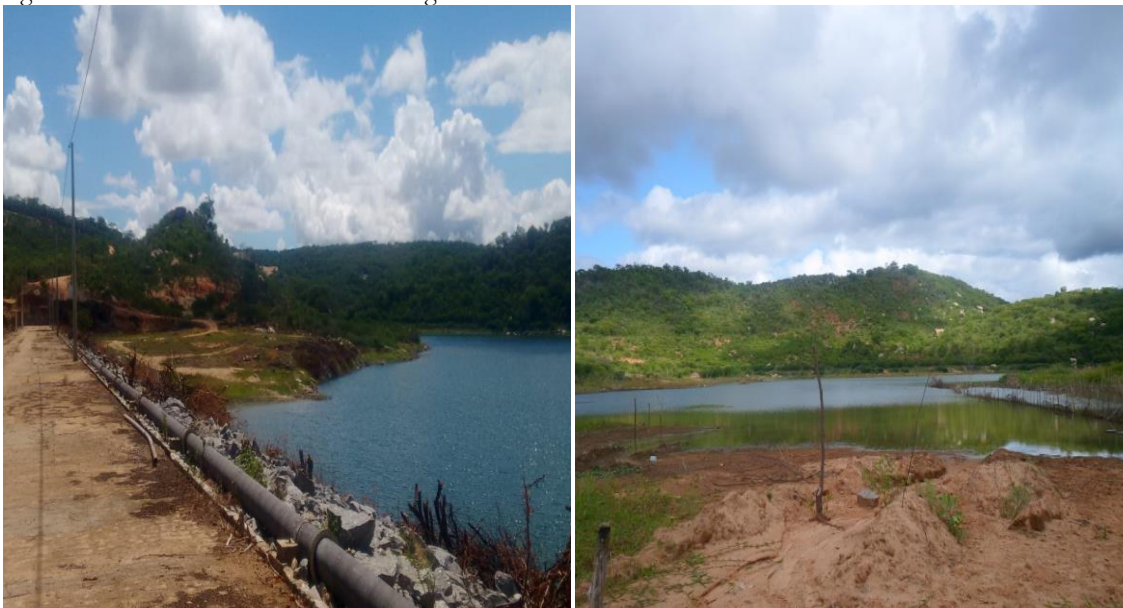
Figuras 7 e 8 - Erosão acentuada nas margens e acúmulo de sedimentos no leito do reservatório Tavares II.

Em razão disso, o reservatório apresenta erosão acentuada entre 60 e 100% nas margens e em seu leito (Figuras 7 e 8).

Tais Práticas ocasionam ainda, a compactação do solo em razão do pisoteamento dos rebanhos, influenciando no regime de escoamento superficial da água e contribuindo para a deterioração da quantidade e qualidade da água armazenada, além de proporcionar uma descaracterização da paisagem local e em muitas das vezes, resultar no desaparecimento dos corpos hídricos, quando reduz a quantidade de água infiltrada em áreas densamente ocupadas e zonas de intensa atividade agropecuária.

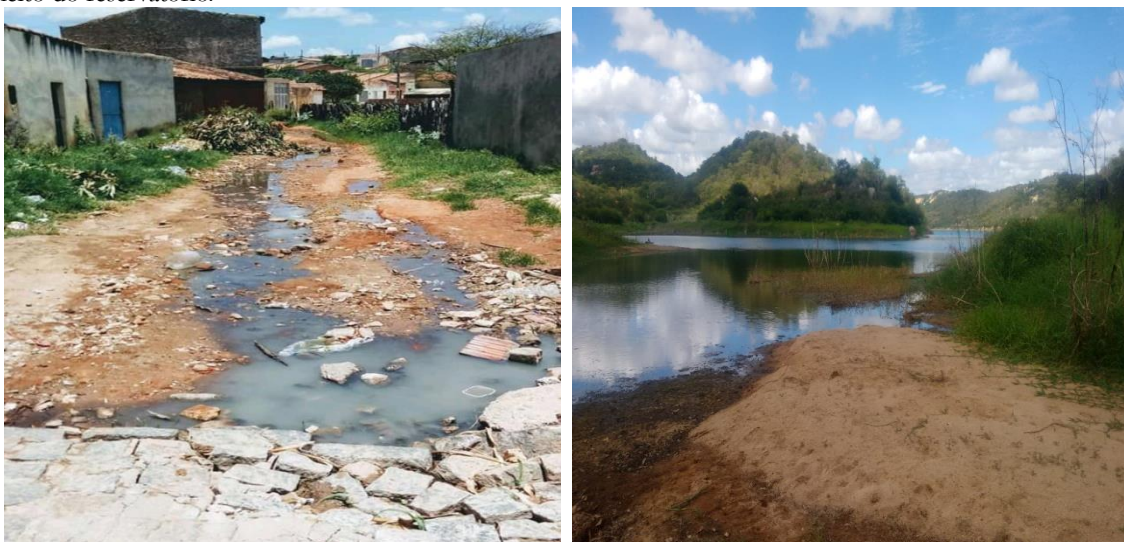
Figuras 9 e 10 - Vazamento de efluentes domésticos na rede coletora da cidade de Tavares e lançamento no leito do reservatório.

Os resultados obtidos deixam óbvios também, outros prejuízos proporcionados pela ocupação humana não planejada no ecossistema lântico, quando evidencia os efeitos da ocupação que ocorre sobre as margens do reservatório, como o lançamento de resíduos sólidos e o despejo de efluentes domésticos sem tratamento (Figuras 9 e 10), provenientes das inúmeras residências desprovidas da rede coletora de esgoto da cidade de Tavares.
