**PRÉ-FABRICADOS DE CONCRETO: RELAÇÃO ENTRE MANIFESTAÇÕES
PATOLÓGICAS E A GESTÃO DA QUALIDADE DA EMPRESA**

Trabalho de Conclusão de Curso submetido à
Coordenação do Curso de Bacharelado em
Engenharia Civil do Instituto Federal de
Educação, Ciência e Tecnologia da Paraíba-
Campus Cajazeiras, como parte dos
requisitos para a obtenção do Título de
Bacharel em Engenharia Civil, sob
Orientação do Profa. Karla Simone da Cunha
Lima Viana.

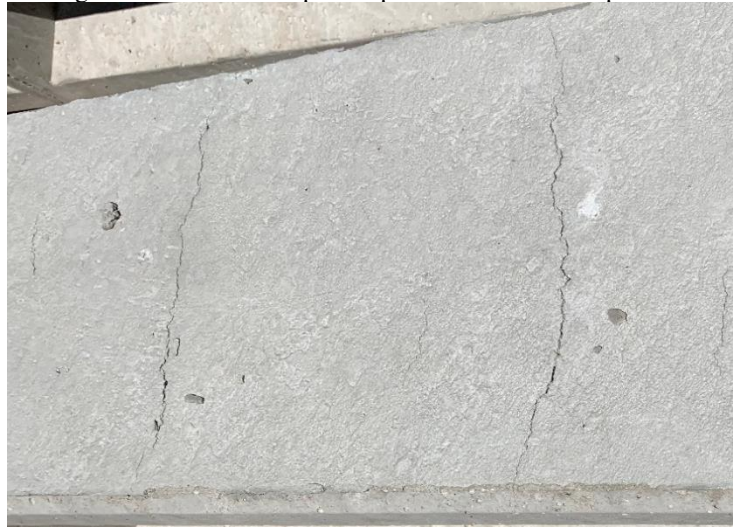
Figura 1 – Fissuras em pilares pré-fabricados na empresa A.

Tendo como base os *checklists* de cada empresa e a observação dos locais de fabricação, a empresa A possui uma maior frequência de fissuras do que a empresa B, logo, foram classificadas como muito frequente e frequente, respectivamente. É possível notar que as peças das duas empresas estão sujeitas a fatores externos como exposição às intempéries, além de uma cura inadequada, visto que elas ficam armazenadas em um ambiente aberto. Além disso, vale ressaltar que a falta de gestão da qualidade nas empresas reflete indiretamente no resultado final das peças, pois elas não possuem documentos ou protocolos que descrevam o procedimento correto de execução, incluindo a cura das peças.

A partir disso, é possível correlacionar o alto índice de fissuras na empresa A devido a uma falha no sistema de gestão que é a falta de controle tecnológico e laboratorial do concreto recebido e produzido na empresa, o que gera ausência da correta concretagem. Já o alto índice de quebras é possível ser correlacionado ao tipo de desmoldante utilizado, que ainda é irregular por se utilizar $\frac{1}{4}$ de óleo refinado e $\frac{3}{4}$ de óleo mineral queimado, logo, não fazendo com que o óleo refinado cumpra sua função, gerando a quebra de peças.

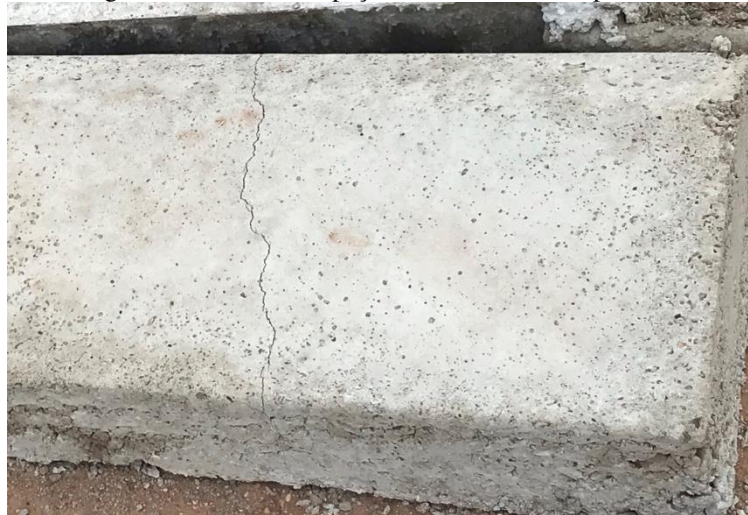
Figura 2 – Fissuras em peças de meio-fio na empresa B.

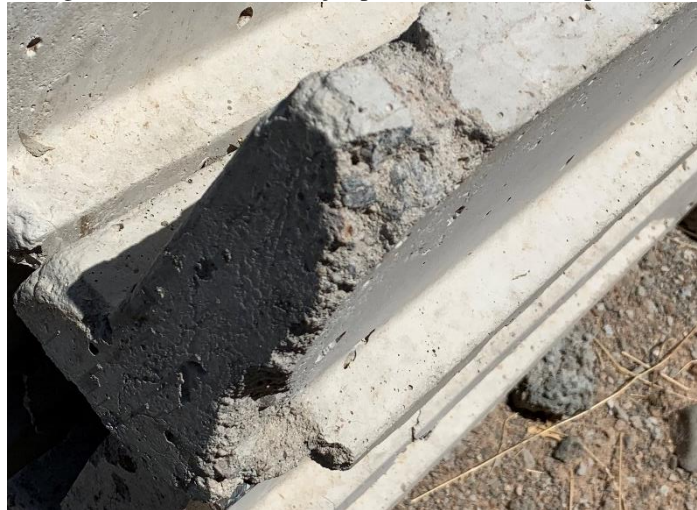
Figura 3 – Quebras em terças pré-fabricadas na empresa A.

Tendo como base os *checklists* de cada empresa e a observação dos locais de fabricação, a empresa A possui uma maior frequência de quebras do que a empresa B, logo, foram classificadas como frequente e raramente, respectivamente. A partir disso, foi possível associar o resultado ao armazenamento e ao transporte de materiais que vão variar de uma empresa para outra. A empresa A possui um armazenamento que não está de acordo com a norma NBR 9062 (ABNT, 2017), dado que as peças finais são armazenadas em terrenos desnivelados com areia e brita (Figura 5) e o fator mais relevante foi a falta de cuidado na movimentação dos produtos finais, se tornando notório pela visita que muitos deles tinham as extremidades quebradas. Já empresa B possui um armazenamento que não condiz totalmente com a norma, visto que as peças finais são armazenadas em terrenos desnivelados e parcialmente na areia (Figura 6), e o fator destaque é que existia um cuidado quando era feita a movimentação nas peças, fato que foi perceptível nas visitas. Atrelado a isso, a falta de gestão de qualidade da empresa tem grande contribuição, dado que não há uma documentação de como deve ser feito o correto transporte e armazenamento das peças.

De acordo com o que foi exposto, para que seja possível amenizar esses problemas, é necessário que sejam utilizadas ferramentas como pontes rolantes para o correto transporte de peças, exista uma proteção para as extremidades das peças, uma organização nas documentações da empresa para que exista um documento que descreva como deve ser feito o armazenamento e transporte adequado de peças, além de um treinamento para os funcionários mais específico dessa área.

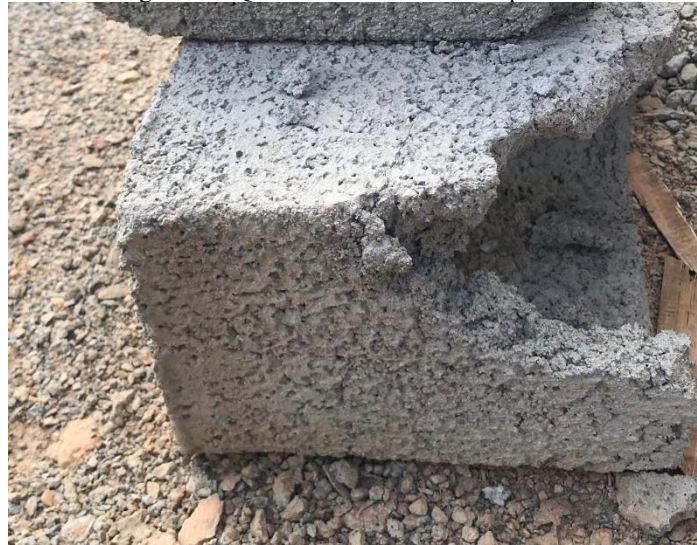
Figura 4 – Quebras em blocos na empresa B.

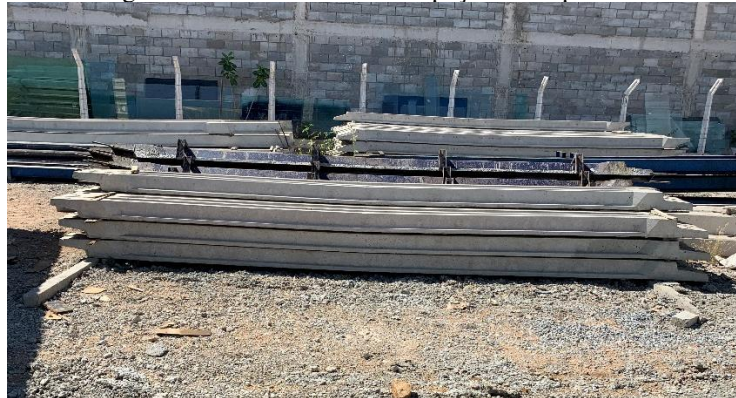
A norma NBR 9062 (ABNT, 2017) recomenda que os elementos pré-fabricados devem ser suspensos e movimentados através de máquinas, equipamentos e acessórios apropriados, para que seja evitado choques e movimentos desordenados de forma que isso não afete a peça. O armazenamento deve ser efetuado sobre dispositivos que possam dar apoio as peças e que elas sejam colocadas sobre um terreno plano e firme, além disso as pilhas podem ser formadas utilizando o mesmo critério.

Figura 5 – Armazenamento de peças na empresa A.

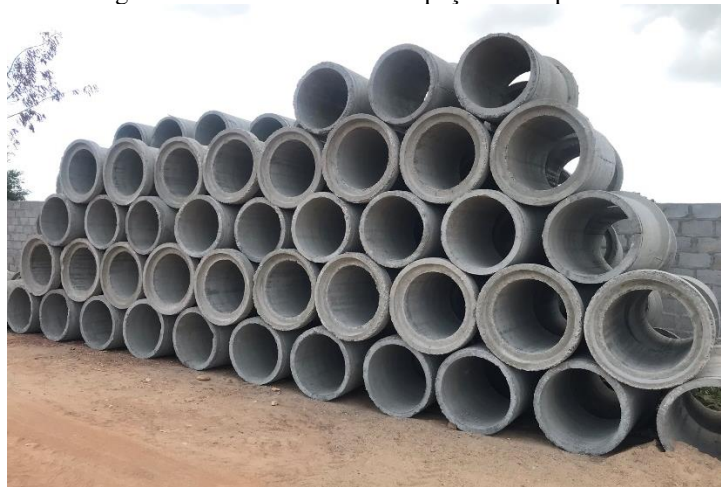
Figura 6 – Armazenamento de peças na empresa B.

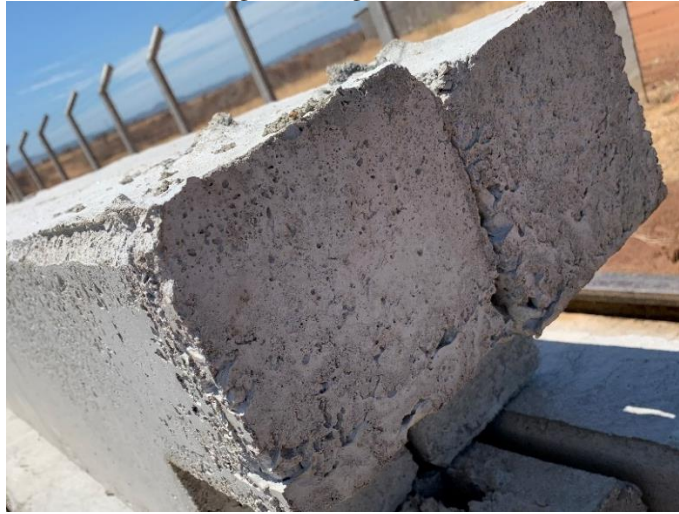
Figura 7 – Ninhos de concretagem em vigas de contraventamento na empresa A.

Tendo como base os *checklists* de cada empresa e a observação dos locais de fabricação, a empresa A possui uma menor frequência de ninhos de concretagem do que a empresa B, logo, foram classificadas como raramente e frequente, respectivamente.

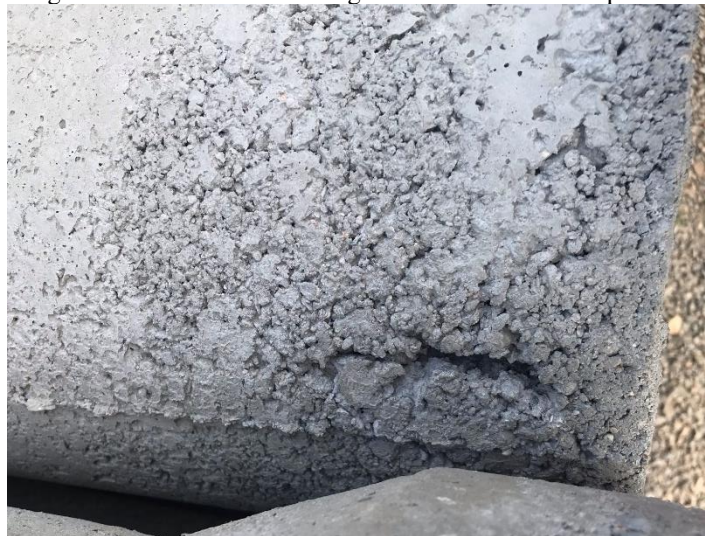
Figura 8 – Ninhos de concretagem em manilhas na empresa B.

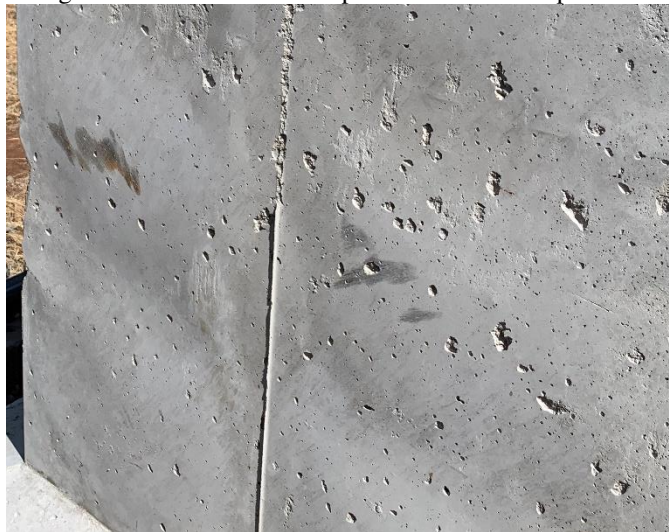
Figura 9 – Bolhas em cálice pré-fabricado na empresa A.

Tendo como base os *checklists* de cada empresa e a observação dos locais de fabricação, a empresa A possui uma frequência equivalente de bolhas quando comparada à empresa B, logo, as duas foram classificadas como muito frequente. Essa manifestação patológica pode ocorrer devido a uma insuficiência de vibração durante o processo de adensamento, o que faz com que o ar preso dentro do concreto não saia por completo. Como também pode ser por fatores como condições climáticas, temperatura ou até mesmo um acabamento prematuro.

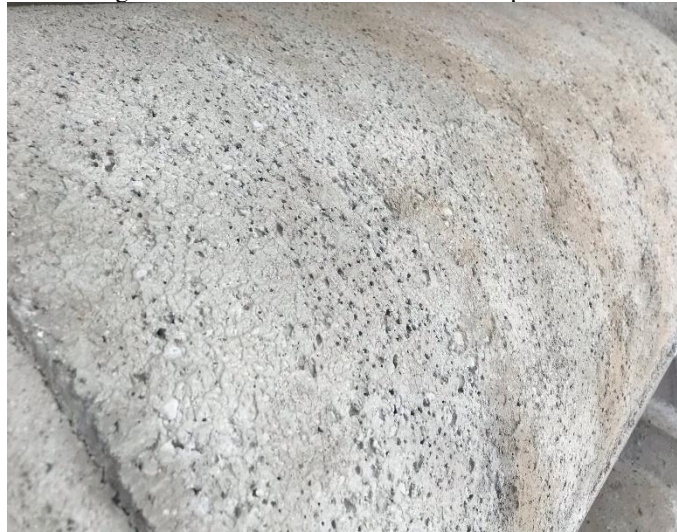
Figura 10 – Bolhas em manilhas na empresa B.

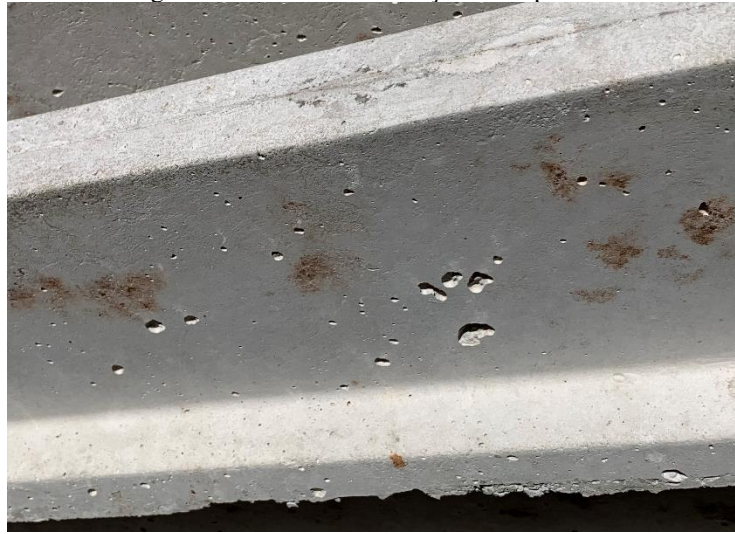
Figura 11 – Manchas em terças na empresa A.

Tendo como base os *checklists* de cada empresa e a observação dos locais de fabricação, a empresa A possui uma frequência equivalente de manchas quando comparada à empresa B, logo, as duas foram classificadas como raramente.

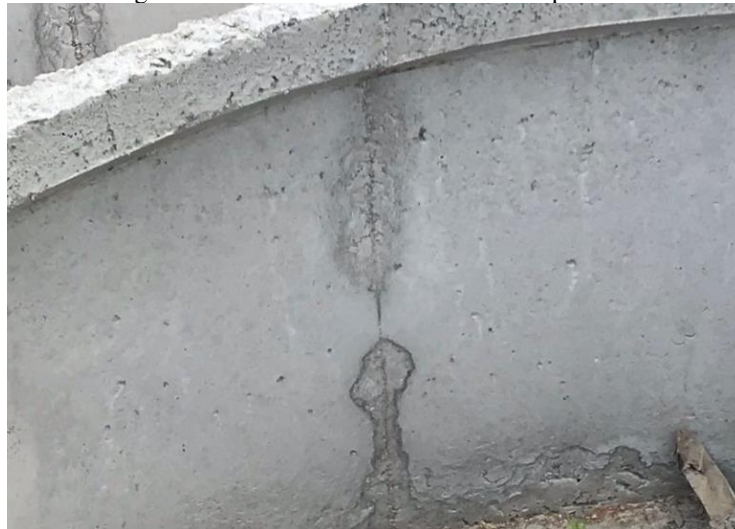
Figura 12 – Manchas em manilhas na empresa B.
