**ANÁLISE OBSERVATÓRIA DO USO DE EQUIPAMENTOS DE PROTEÇÃO
INDIVIDUAL POR TRABALHADORES INFORMAIS EM CONSTRUÇÕES
RESIDENCIAIS**

Trabalho de Conclusão de Curso submetido à Coordenação do Curso de Bacharelado em Engenharia Civil do Instituto Federal de Educação, Ciência e Tecnologia da Paraíba-*Campus* Cajazeiras, como parte dos requisitos para a obtenção do Título de Bacharel em Engenharia Civil, sob Orientação do Prof. Dr. Milson dos Santos Barbosa e Coorientação do Prof. Gastão Coelho de Aquino Filho, M. Sc.

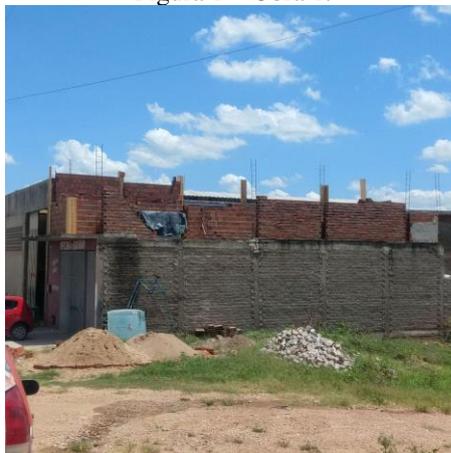
Figura 1 – Obra 1.

A Obra 1 localiza-se na rodovia PB 400, saída da Cidade de São José de Piranhas – PB. Trata-se de uma construção para fim residencial que fica no primeiro pavimento de uma oficina mecânica. Conforme pode ser observado na Figura 1, essa obra se encontrava numa fase construtiva inicial, onde a alvenaria do prédio estava sendo levantada. Com aproximadamente 115,2 m² de área, a residência estava sendo construída por 3 trabalhadores, sendo eles: um pedreiro, um servente e um ajudante de servente.

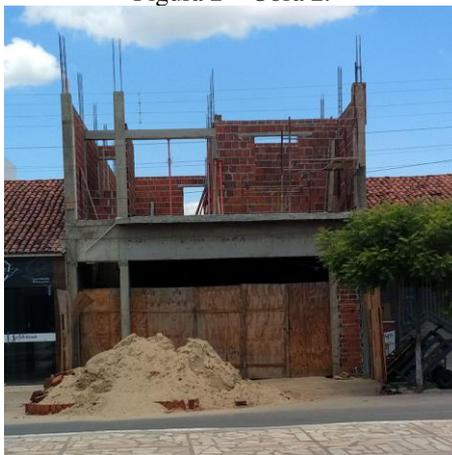
Figura 2 – Obra 2.

A Obra 2, exposta na Figura 2, está disposta no primeiro pavimento de um prédio e contém 136,5 m² de área, sendo 6,5 metros de largura e 21 metros de comprimento. Situada na Avenida Centenária, a obra estava sendo edificada por dois pedreiros, dois serventes e um armador e encontrava-se numa fase construtiva bem avançada, onde sua alvenaria já estava quase terminada.

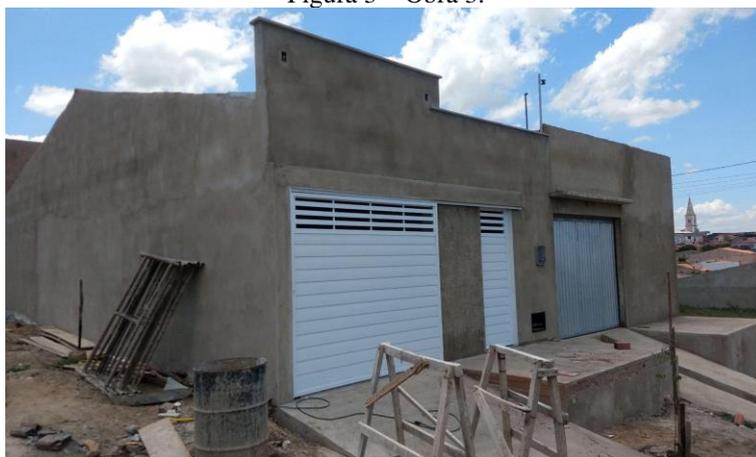
Figura 3 – Obra 3.

A Obra 3 trata-se de uma construção térrea do tipo casa em uma área total de 84 m² e está localizada no bairro Zuza Holanda. A obra encontrava-se em fase de acabamento, como pode ser visto na Figura 3, e estava sendo realizada por 4 trabalhadores, dois pedreiros e dois serventes.

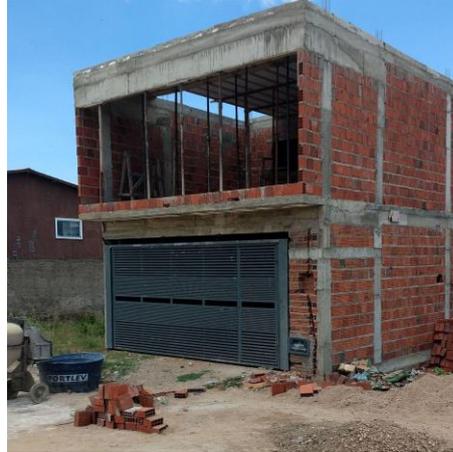
Figura 4 – Obra 4.

A Obra 4 possui 6 metros de largura e 20 metros de comprimento, totalizando uma área de 240 m². Trata-se de uma obra para fim residencial composta por térreo e primeiro pavimento, como observado na Figura 4, e a sua fase construtiva já estava bem evoluída, onde a alvenaria e cobertura já estavam completas e a fase de acabamento estava sendo iniciada. A obra estava

sendo realizada no bairro Zuza Holanda por quatro trabalhadores, dois pedreiros e os outros dois serventes.

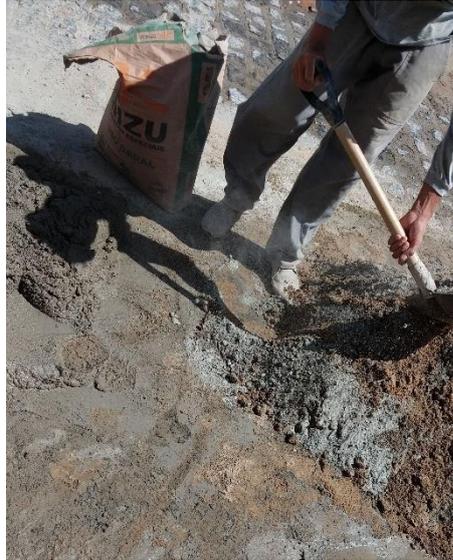
Pode-se perceber, também, que dos riscos ocupacionais relacionados aos agentes químicos, o risco ocasionado pela presença de poeiras contendo agentes nocivos foi observado nas 4 obras, em decorrência da presença preponderante do cimento e da areia nos canteiros, Figura 5. É sabido que em quase todas as obras da engenharia civil envolvendo atividades de construção e/ou demolição a geração de poeira está presente, principalmente na fabricação da argamassa que conta com areia e cimento em sua composição. Essa poeira se torna mais intensa se a argamassa for produzida mecanicamente em betoneiras, o que pode provocar problemas como sinusite, rinite, asma e outros danos nas vias respiratórias do trabalhador presente naquele canteiro de obras.

Figura 5 – poeiras contendo agentes nocivos.

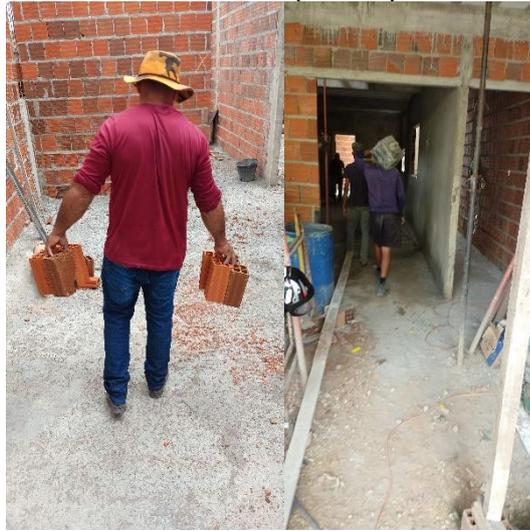
Podemos perceber, ainda, no Quadro 1, que dos riscos ocupacionais associados aos riscos ergonômicos, foram observados nas 4 obras os riscos postura inadequada, pois os trabalhadores não apresentavam uma postura correta quando desempenhavam algumas atividades que envolvesse agachamento e o risco levantamento e transporte de peso, que está associado ao transporte manual, pelos trabalhadores, de blocos cerâmicos, sacos de cimento e baldes ou latas contendo argamassa, como exposto na Figura 6. O risco jornada de trabalho prolongada não foi observado em nenhuma das obras, pois mesmo exercendo as atividades informalmente os trabalhadores cumprem uma jornada regular, principalmente os que recebem sua remuneração por dia trabalhado.

Figura 6 – Levantamento e transporte de peso manualmente.

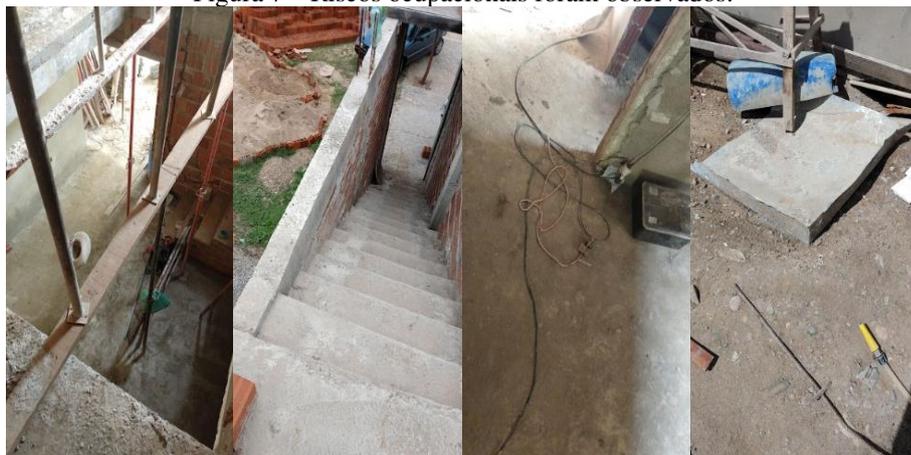
Além dos riscos ocupacionais listados no Quadro 1, outros riscos ocupacionais foram observados, tais como queda de diferentes níveis e queda de objetos, principalmente nas Obras 1, Obra 2 e Obra 4, por serem de primeiro pavimento, choque elétrico, objetos perfurantes e objetos cortantes, como vistos na Figura 7.

Figura 7 – Riscos ocupacionais foram observados.

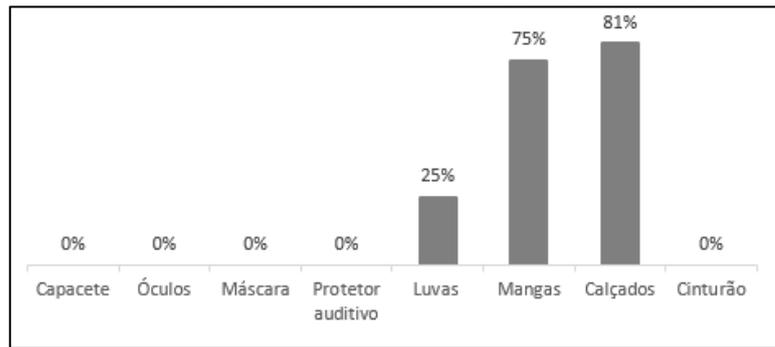
Gráfico 1 – Percentual de trabalhadores utilizando os EPI's.

De acordo com o Gráfico 1, conclui-se que dos 16 trabalhadores, entre pedreiros e serventes analisados nas 4 obras, apenas 25% estavam utilizando luvas, sendo eles o pedreiro, o servente, e o ajudante de servente da Obra 1. No total, apenas 75% dos trabalhadores utilizavam mangas para proteção dos braços e a ausência desse EPI é percebida apenas no armador da Obra 2 e Pedreiro 1, Pedreiro 2 e Servente 2 da Obra 4. Nota-se, também, que 81% desses trabalhadores estavam fazendo uso de calçados no dia da visita, sendo este o equipamento de proteção o mais comum nas 4 obras, onde apenas o Pedreiro 1, Pedreiro 2 e Servente 2 da Obra 4 não utilizavam o equipamento.

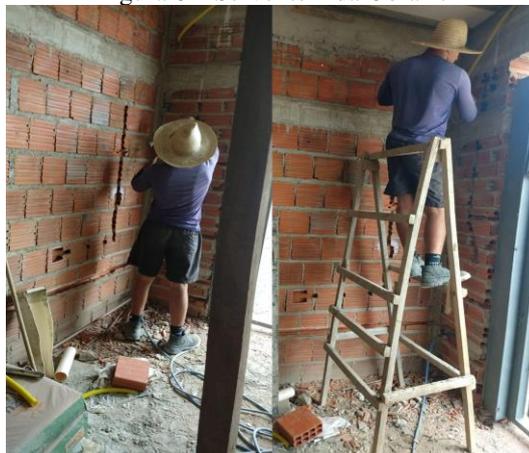
Ainda, ao comparar as quatro obras, notou-se que a Obra 4 foi a mais inadequada quanto ao uso de EPI's, onde apenas o Servente 1 estava utilizando botas e mangas para proteção dos braços e antebraços, Figura 8. Logo, por se tratar de uma obra mais complexa e possuir térreo e primeiro pavimento, era esperado que ela fosse a que mais apresentasse a utilização dos EPI's necessários para a segurança dos trabalhadores, que estão expostos aos riscos de queda de diferentes níveis e quedas de objetos, no entanto, o canteiro da Obra 4 foi o que mais apresentou condições e situações inseguras.

Figura 8 – Servente 1 da Obra 4.

Pode-se observar na Figura 8 que o Servente 1 da Obra 4 estava executando um serviço de rasgo em alvenaria para introduzir os eletrodutos do sistema elétrico e, quando estava realizando o serviço manual usando uma talhadeira e uma marreta, o trabalhador não utilizava luvas e óculos para proteger suas mãos e olhos dos pequenos fragmentos de alvenaria que se soltavam, aumentando a possibilidade de sofrer algum dano físico.

suficiente, torna-se indispensável a adoção de medidas de proteção, com o fornecimento de EPI adequado ao risco presente no canteiro de obra. Ações protetivas como: o uso de mangas de proteção durante as atividades no canteiro pode evitar os danos ocasionados pelo calor; a utilização de máscaras evita que o trabalhador inale agentes nocivos à sua saúde através de vapores e poeira; o uso de um protetor auditivo protege o funcionário contra danos aos ouvidos ocasionados por ruídos intensos durante a execução de atividades laborais; e a utilização de luvas e as botas evita o contato direto da pele do trabalhador com riscos, especialmente na construção civil com a presença de agentes nocivos oriundos do cimento e do cal, assim como objetos cortantes e perfurantes dispostos nos canteiros de obras.

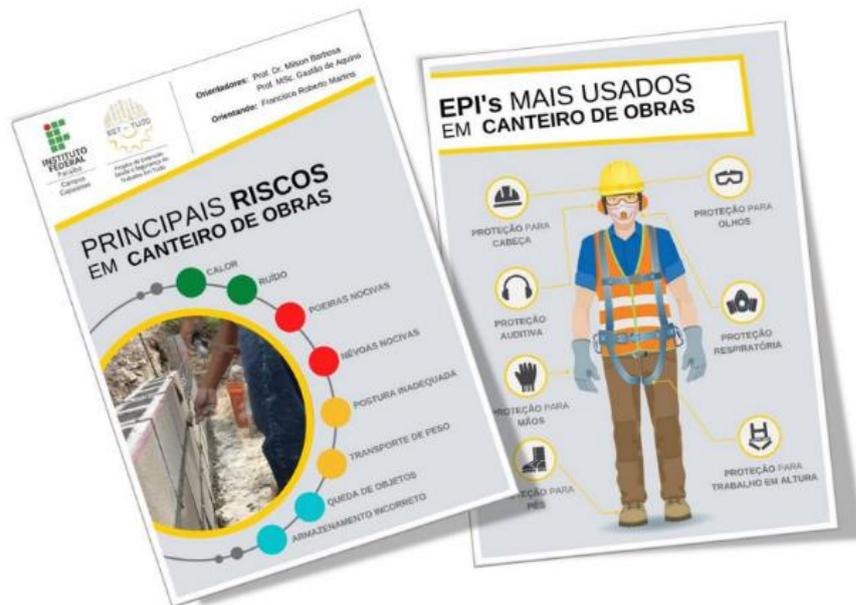
negligência própria ou por falta de conhecimento. É importante ressaltar a necessidade de os próprios trabalhadores informais terem a consciência da importância do uso de EPI's durante a execução de suas atividades laborais. Partindo dessa premissa, um dos objetivos deste trabalho foi colaborar com a conscientização dos trabalhadores informais e realizar uma nova visita nas obras para entrega de panfletos com informações de boas práticas de segurança nos canteiros de obras. O panfleto entregue pode ser visualizado na Figura 10.

Figura 10 – Panfletos entregues nas obras visitadas.

Considerando que alguns dos trabalhadores informais possuem baixo grau de escolaridade, os panfletos foram produzidos de forma didática apontando os riscos ocupacionais aos quais estavam expostos e ilustrando os predominantes nos canteiros de obras e os EPI's mais utilizados por trabalhadores da construção civil. Durante a entrega dos panfletos aos trabalhadores, foi realizada uma breve explicação da importância da segurança no trabalho e do conteúdo presente no panfleto.
