**UTILIZAÇÃO DE BARRAS POLIMÉRICAS REFORÇADAS COM FIBRA DE VIDRO  
COMO ARMADURA LONGITUDINAL EM PEÇAS DE CONCRETO ARMADO,  
EXPOSTAS EM AMBIENTE NATURAL**

Cajazeiras-PB  
2023

Trabalho de Conclusão de Curso submetido à Coordenação do Curso de Bacharelado em Engenharia Civil do Instituto Federal de Educação, Ciência e Tecnologia da Paraíba-*Campus* Cajazeiras, como parte dos requisitos para a obtenção do Título de Bacharel em Engenharia Civil, Orientação do Prof. Daniel Torres Filho.

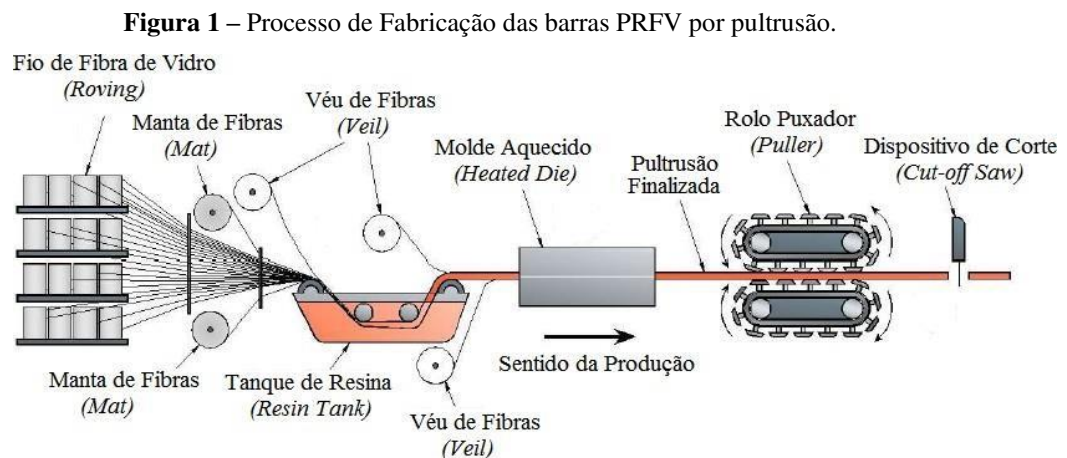
A pultrusão é o método mais utilizado na produção de barras PRFV, que consiste em puxar continuamente fibras de vidro através de uma matriz de resina termo fixa aquecida, a qual é puxada por um molde de aço, resultando em uma seção transversal constante e uniforme, como pode ser observado na Figura 1.

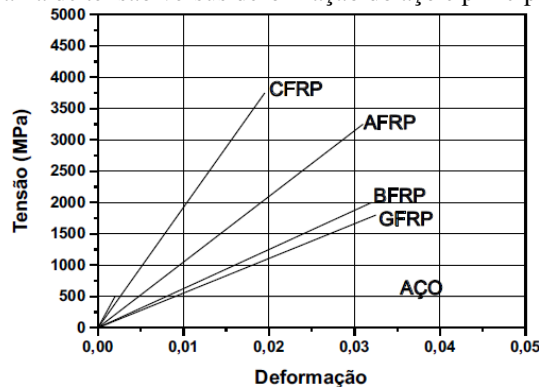
**Figura 2** – Diagrama de tensão versus deformação do aço e principais tipos de fibras.

Com um módulo de elasticidade da ordem de 50 GPa, conforme mencionado na Tabela 1, as barras de PRFV apresentam apenas 25% do módulo de elasticidade das barras tradicionais de aço, que gira em torno de 200 GPa. Em seu trabalho, Dalfré, Ferreira e Mazzú (2020) apresenta o comportamento elástico linear e de ruptura frágil das barras de PRFV, conforme ilustrado na Figura 2.

Ao observar a Figura 2, é perceptível que as barras de *Glass fiber reinforced polymer* (GFRP) possuem uma taxa de deformação significativamente maior devido ao seu menor módulo de elasticidade em comparação com os demais compósitos de fibra. Além disso, é evidente que a tensão suportada por elas é consideravelmente inferior quando comparado com as demais barras poliméricas.

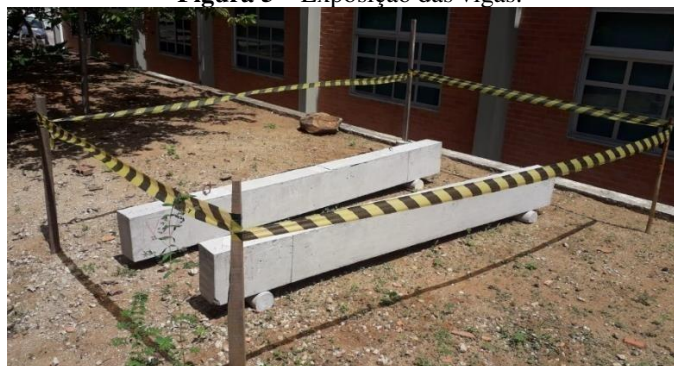
**Figura 5** – Exposição das vigas.

As peças permaneceram apoiadas sobre corpos de prova de concreto, com um vão entre apoios próximo ao que seria empregado no ensaio, com aproximadamente 2,30 m, como indicado na Figura 5. A temperatura das vigas foi aferida utilizando um termômetro infravermelho da Vonder, do tipo TIV 6500, conforme exposto na Figura 6. Já as variáveis como temperatura e umidade relativa do ar foram medidas utilizando o equipamento do tipo Akrom Kr825 (Figura 7).

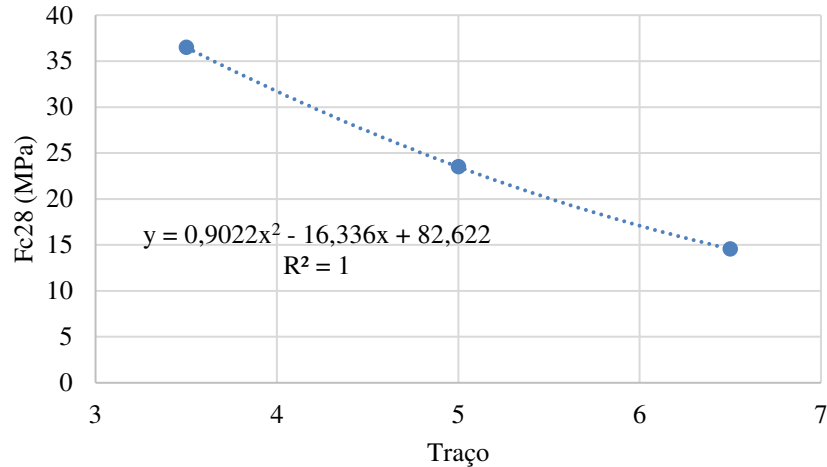
**Gráfico 2** – Curva para a determinação do traço a partir da resistência do concreto aos 28 dias.

Baseado nas informações obtidas a partir da análise dos gráficos e dos ensaios, foram selecionados os pontos de maior resistência aos 28 dias para cada traço, formando, assim, uma curva de resistência em função do traço utilizado, conforme demonstra o Gráfico 2.

Por meio do Gráfico 2 foi possível observar uma relação inversamente proporcional entre o traço utilizado e a resistência do concreto. Dessa forma, foi identificado o ponto de intersecção que resulta no traço ideal para a obtenção de um concreto com resistência de 25MPa. Como resultado, foi obtida uma relação entre cimento e agregado de 1:4,7, com uma taxa de argamassa de 52% resultando em um traço de 1:2:2,7.

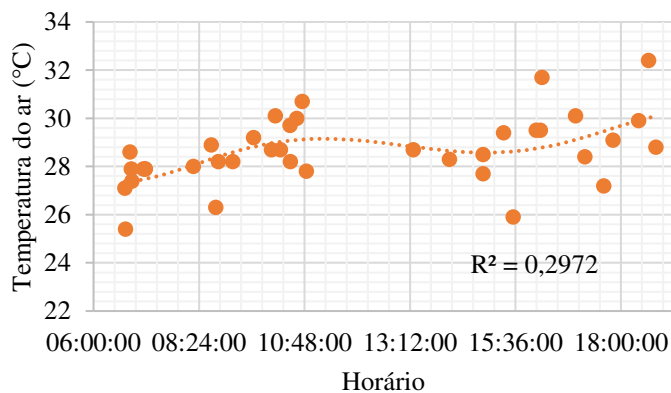
**Gráfico 3** – Variação de temperatura em função do tempo.

Ao analisar o Gráfico 3, podemos observar a variação dos dados da temperatura do ar.

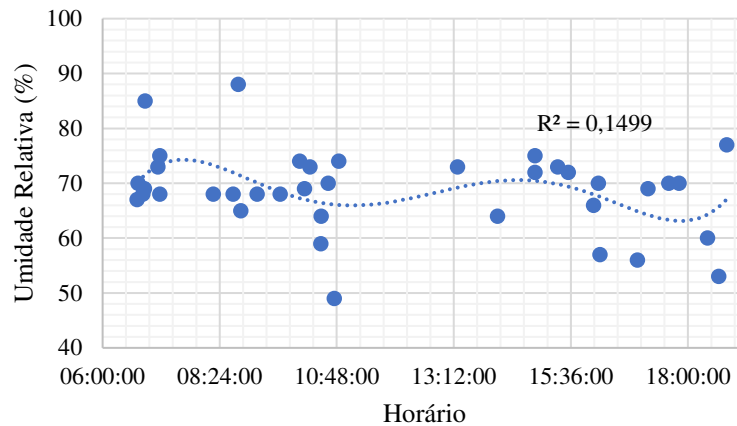
**Gráfico 4** – Variação da umidade em função do tempo.

No tocante à umidade relativa do ar, foi possível constatar uma média de 68,7%. Os resultados indicam uma variação nos valores da umidade relativa do ar, conforme evidenciado pelo desvio padrão de 7,57. A Gráfico 4 mostra a variação da umidade relativa, com valores mínimos e máximos de 49,0% e 88,0%, respectivamente, ao longo dos dias.

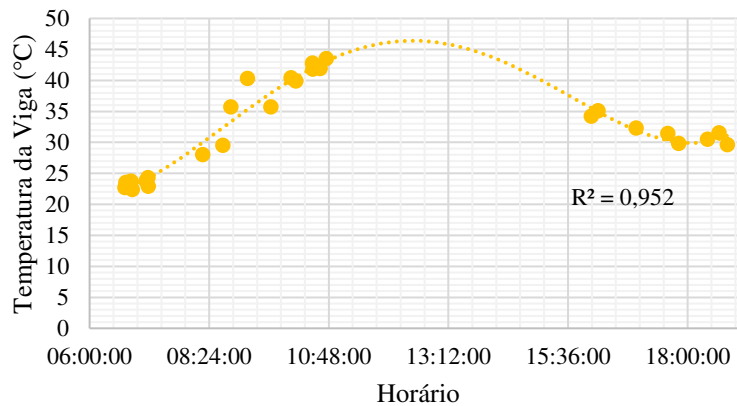
**Gráfico 5** – Temperatura da viga em relação aos horários.

Analisando os dados quanto à temperatura da viga, ela obteve uma média de 32,2°C, com um desvio padrão de 7,07, o que demonstra a flutuação maior dos dados em relação à média. A temperatura da viga ao longo do período apresentou uma variação mínima de 22,4°C e uma temperatura máxima de 43,5°C. Isso pode ser creditado ao calor específico do concreto. É possível observar que os dados seguiram uma linha de tendência, dada por uma equação polinomial de grau 5, com um  $R^2$  de 0,952, conforme apresentado na Gráfico 5.

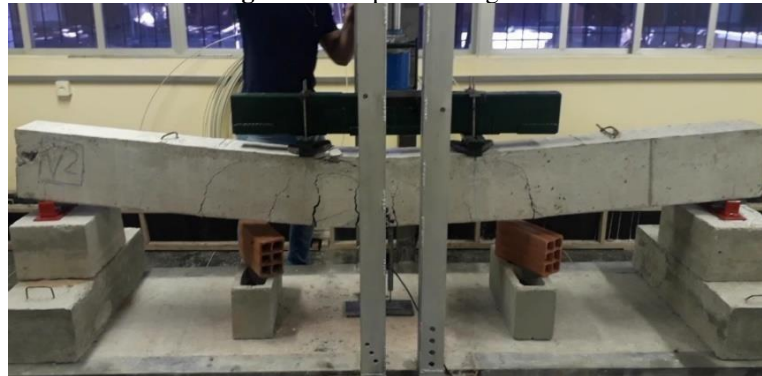
**Figura 8** – Ruptura da viga V2.

O ensaio de ruptura da viga V2 demonstra a baixa rigidez da peça, apresentando grandes deslocamentos, como visto na Figura 8. Nessa imagem, é possível observar a formação de fissuras na parte central. Pelo fato de a ruptura ocorrer pela barra, não foi possível obter uma imagem da peça no pórtico, pois a peça se dividiu em duas, saindo dos apoios.

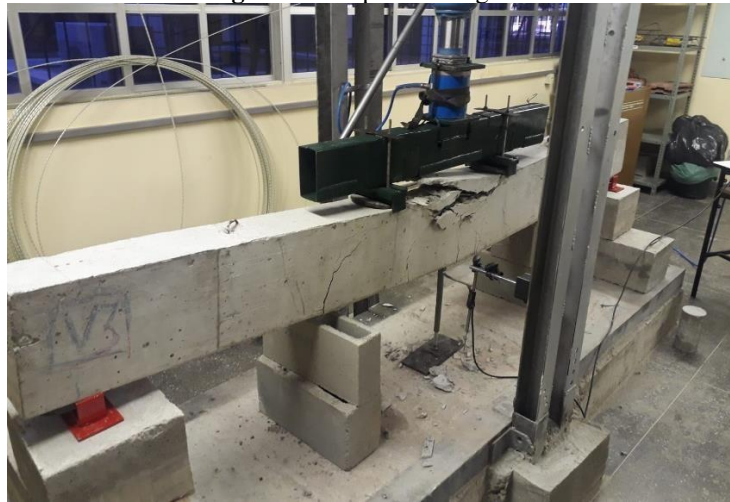
**Figura 9 – Ruptura da viga V3.**

A viga V3 chegou ao seu estado limite último devido ao esmagamento do concreto, conforme ilustrado na Figura 9, chegando a suportar uma carga máxima de 65,64 kN, seguido de um deslocamento de 47,4 mm.

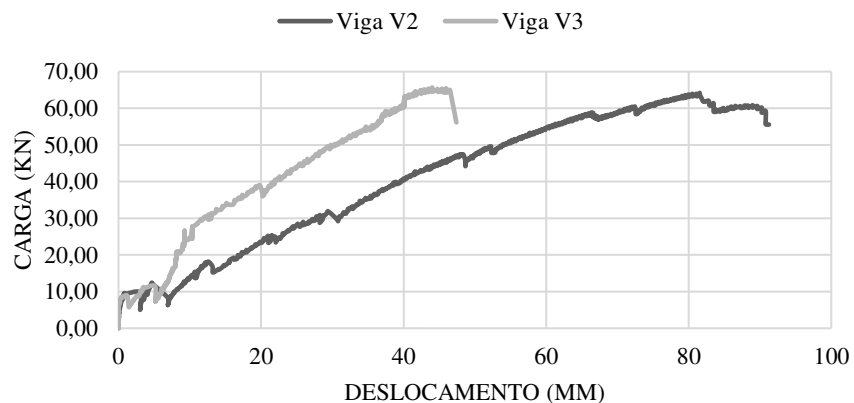
**Gráfico 6 – Gráfico Tensão x Deformação das vigas V2 e V3.**

O Gráfico 6 demonstra o comportamento das vigas V2 e V3 ao longo do ensaio. A partir de sua análise, é possível notar que a viga V3, apesar de romper com um carregamento semelhante, possui uma rigidez superior quando comparado com a viga V2, uma vez que o seu deslocamento é, aproximadamente, 51,09 % menor em relação à outra peça. A presença de uma maior quantidade de armadura contribui para o aumento da rigidez da peça, característica que favorece a utilização do compósito em estruturas de concreto armado.
