TRAVESSIAS URBANAS: ESTUDO DE CASO NA CIDADE DE CAJAZEIRAS-PB

Trabalho de Conclusão de Curso submetido à Coordenação do Curso de Bacharelado em Engenharia Civil do Instituto Federal de Educação, Ciência e Tecnologia da Paraíba-*Campus* Cajazeiras, como parte dos requisitos para a obtenção do Título de Bacharel em Engenharia Civil, sob Orientação da Prof^a. Caroline Muñoz Cevada Jeronymo.

CURSO SUPERIOR DE BACHARELADO EM ENGENHARIA CIVIL

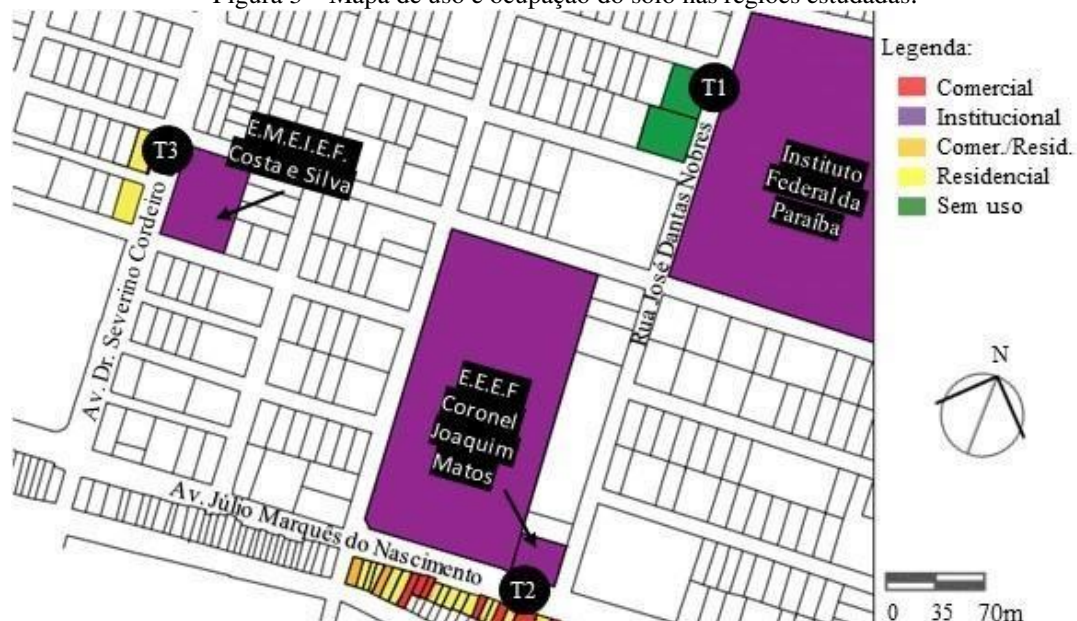
Figura 3 – Mapa de uso e ocupação do solo nas regiões estudadas.

Para esta pesquisa, foram identificadas instituições de ensino como os principais pontos de geração de tráfego. No entanto, é importante ressaltar que essas áreas também possuem outros tipos de usos e atividades (Figura 3).

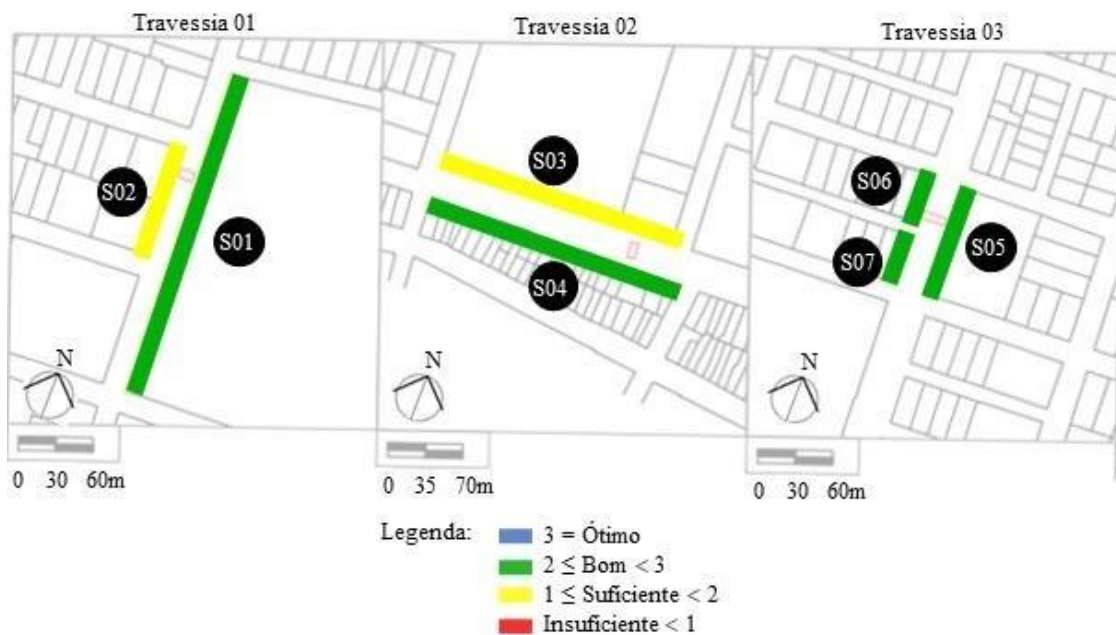
Figura 5 – Resultados da categoria calçada por segmento.

Os resultados obtidos (Figura 5) na qualidade da calçada em cada um dos segmentos, foram avaliados como bons e suficientes. Isso indica que a maioria dos segmentos possui uma pavimentação e largura mínima adequada. É importante ressaltar que um indicador pode compensar a nota do outro, resultando em uma melhor avaliação para a região da travessia em estudo.

Uma evidência disso pode ser observada na Tabela 1, onde a região da travessia "T2" recebeu

uma avaliação insuficiente devido à presença de muitos buracos no pavimento do segmento 03. No entanto, essa avaliação foi compensada pela largura da faixa livre no mesmo segmento.

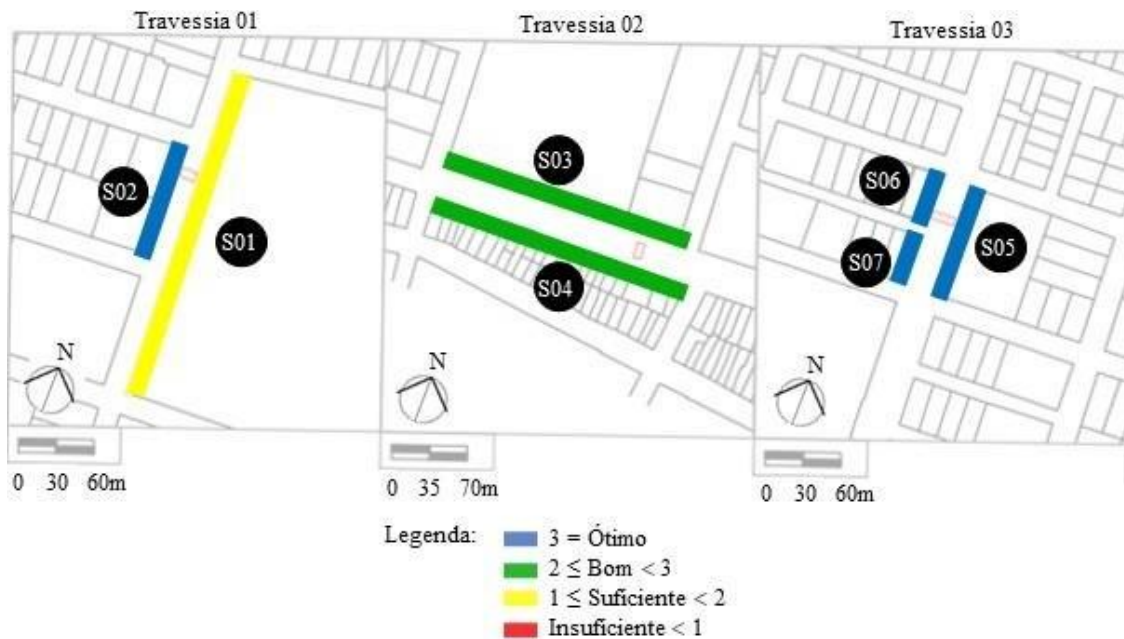
Figura 6 – Resultados da categoria mobilidade por segmento.

A métrica adotada para a obtenção dos resultados (Figura 6) foi a extensão lateral da quadra. Uma quadra é definida como um espaço delimitado por cruzamentos e travessias, e suas dimensões devem contribuir para uma mobilidade mais eficiente, possibilitando oportunidades de cruzamento e oferecer rotas mais diretas para os pedestres.

No contexto avaliado, as regiões de travessia apresentaram resultados diversificados, conforme demonstrado na Tabela 2, variando entre suficiente, bom e ótimo. Vale ressaltar que o segmento de calçada S01, pertencente à região de travessia T1, possui uma extensão de 179,24 metros, essa extensão mais longa pode resultar em menos oportunidades de rotas diretas para os pedestres, impactando a mobilidade nessa região específica.

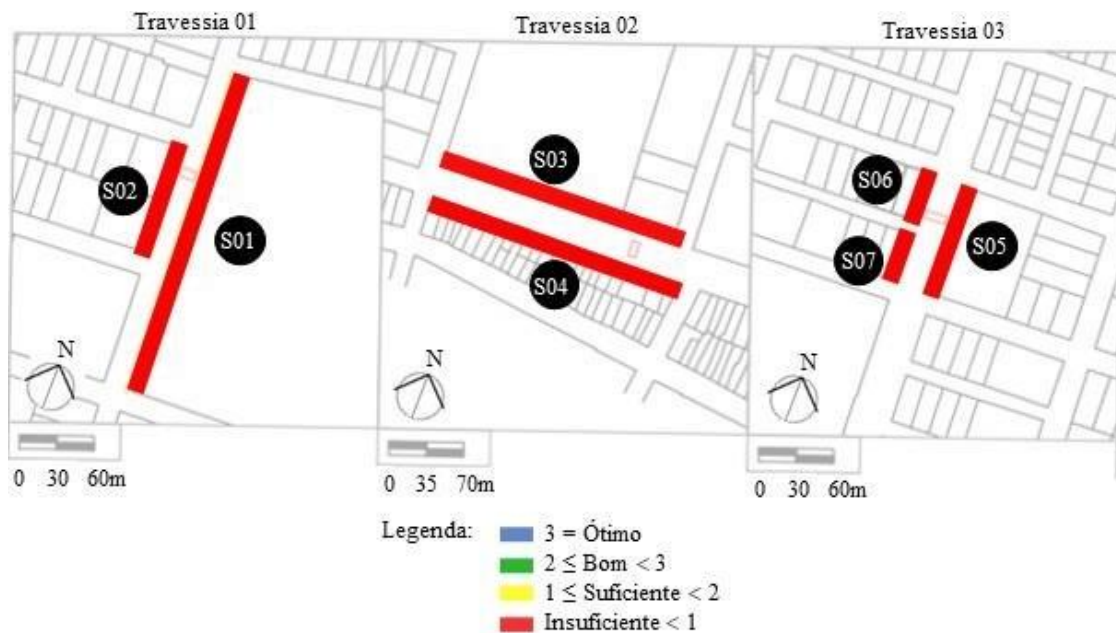
Figura 7 – Resultados da categoria atração por segmento.

Com resultados predominantemente insuficientes (Figura 7), três dos quatro indicadores obtiveram zero como nota de avaliação em todas as regiões de travessia, sendo estes: fachadas fisicamente permeáveis, uso público diurno e noturno e usos mistos. Esta categoria usou com métricas a porcentagem da extensão da face de quadra com conexão visual com as atividades no interior dos edifícios, número médio de estabelecimentos e áreas públicas com uso público diurno e noturno por cada 100 metros de face de quadra e porcentagem do total de pavimentos com uso predominante nas edificações confrontantes ao segmento de calçada.

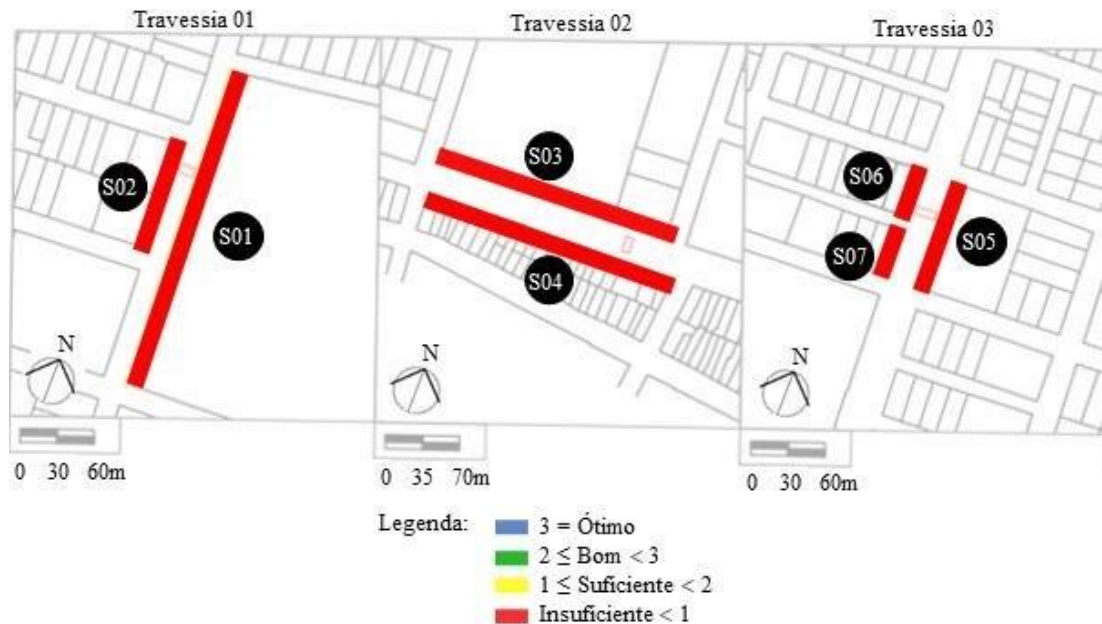
Figura 9 – Resultados da categoria segurança pública por segmento.

Os indicadores de todos os segmentos, nas três regiões de travessia, apresentaram índices iguais a zero, resultando em uma avaliação de insuficiência (Figura 9). Essa classificação é atribuída principalmente ao baixo índice de iluminação nos espaços destinados à circulação de pedestres. Para a avaliação, foi realizada coleta de dados de iluminância no período noturno, medida em lux (lx), que corresponde a um lúmen por metro quadrado (lm/m²).

O IDTP (2018) indica que uma calçada bem iluminada favorece o uso noturno dos espaços e garante maior segurança, sendo capazes de reduzir em até 20% a ocorrência de crimes. Com isso pode-se constatar que a falta de iluminação adequada é um fator que contribui para a sensação de insegurança dos pedestres durante a noite, já que quando os espaços públicos não são adequadamente iluminados, torna-se mais difícil a percepção de possíveis ameaças ao seu redor, aumentando a exposição dos usuários das vias a diferentes formas de violência urbana. Além disso, a baixa iluminação direcionada aos pontos de travessia, pode dificultar a visibilidade dos transeuntes na perspectiva do motorista, aumentando o risco de acidentes e a vulnerabilidade das pessoas.

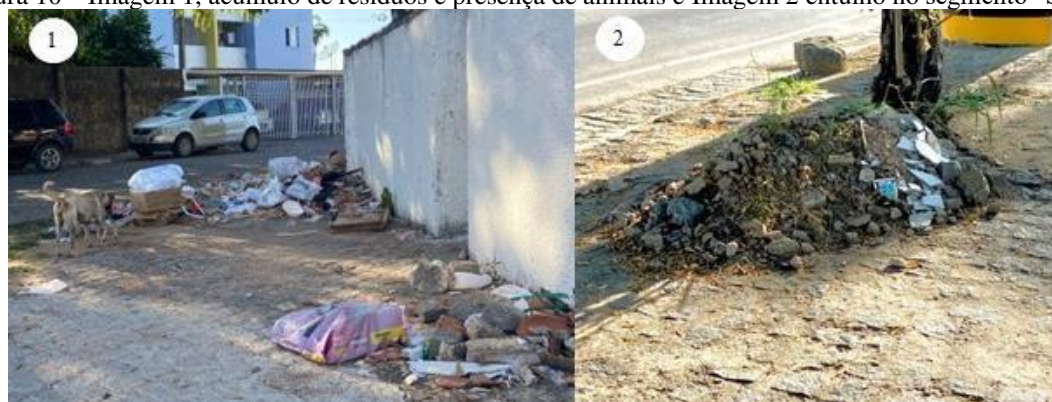
Já ao avaliar o indicador “coleta de lixo”, percebe-se bons resultados em seis dos sete segmentos das regiões de travessia. Apenas o segmento “S03”, da região de travessia “T2”, apresenta um grande acúmulo de resíduos, recebeu uma avaliação de insuficiência (Figura 10).

Figura 10 – Imagem 1, acúmulo de resíduos e presença de animais e Imagem 2 entulho no segmento “S03”.

Como também evidenciado por Pinheiro (2020) em seu estudo, o acúmulo de lixo afeta a caminhabilidade desta região de diversas formas: restringindo o espaço disponível para os pedestres e representando um fator de risco para a saúde e segurança dos mesmos. Resíduos cortantes ou materiais tóxicos podem estar presentes no lixo acumulado, representando perigos para os usuários, especialmente crianças que circulam nas áreas escolares. Já os resíduos orgânicos, quando entram em decomposição, liberam gases e odores desagradáveis. Além disso, a falta de coleta regular de lixo pode atrair animais e insetos indesejados, aumentando o risco de doenças transmitidas por eles.
