**INSTITUTO FEDERAL DE EDUCAÇÃO, CIÊNCIA E TECNOLOGIA DA
PARAÍBA.**

CURSO SUPERIOR DE TECNOLOGIA EM CONSTRUÇÃO DE EDIFÍCIOS

RELATÓRIO DE ESTÁGIO SUPERVISIONADO

A obra em questão trata-se de uma residência unifamiliar localizada na Rua Projetada 10, Lote 1, Quadra D, Loteamento Residencial Nova Monteiro-PB.

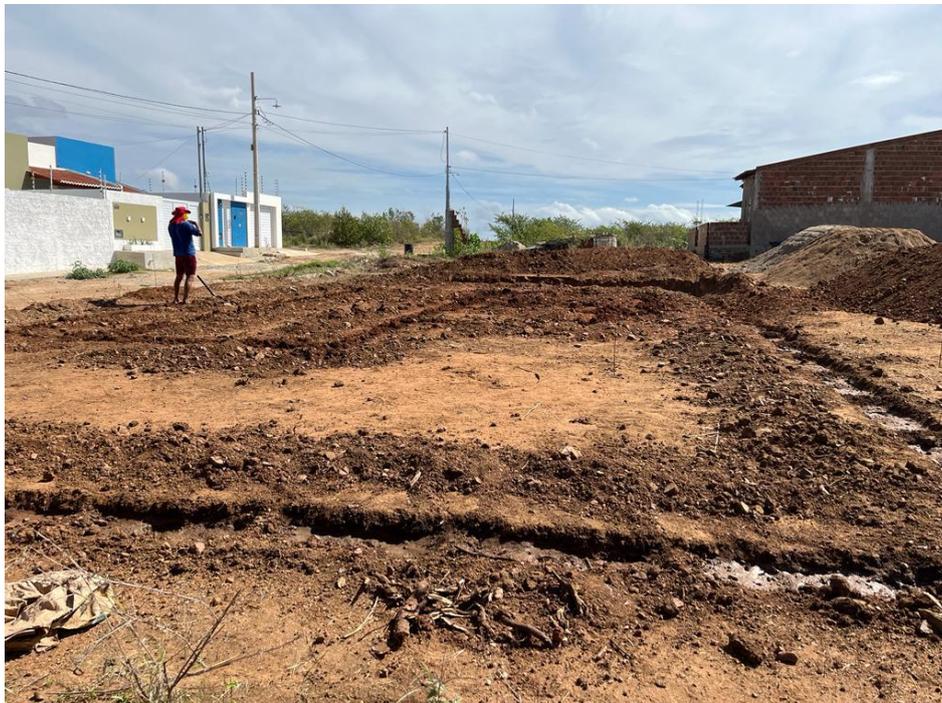
Figura 1 – Escavação das valas

As escavações foram realizadas manualmente por apenas um trabalhador com a ajuda de uma picareta, uma alavanca e uma pá, as fundações consistiram de sapatas isoladas e vigas baldrame de concreto armado, as escavações das valas foram realizadas em seguida com a profundidade de 1,50 m para as sapatas e 30 cm para a viga baldrame. (Ver figura 1)

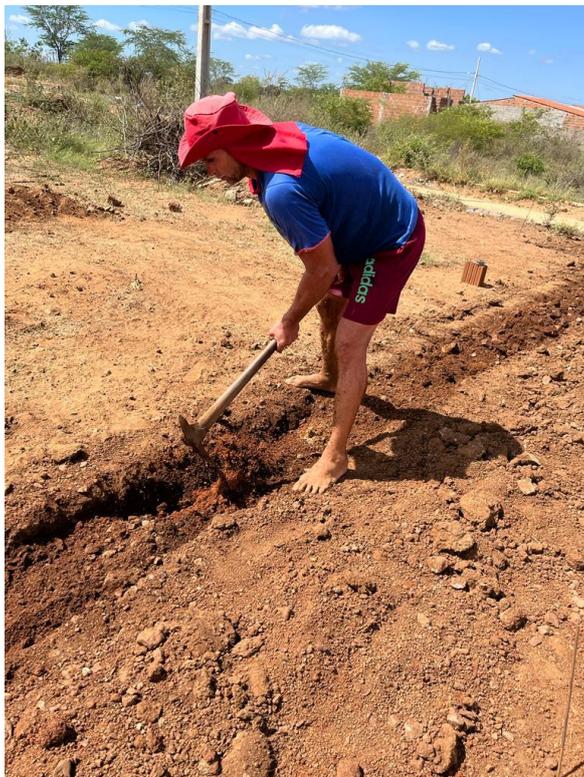
Figura 2 – Trabalhador sem uso de EPIs

Um ponto importante que foi observado foi a não utilização de EPIs por parte do trabalhador na hora da escavação, correndo perigo de acidente grave e risco a saúde como podemos ver na figura 2.

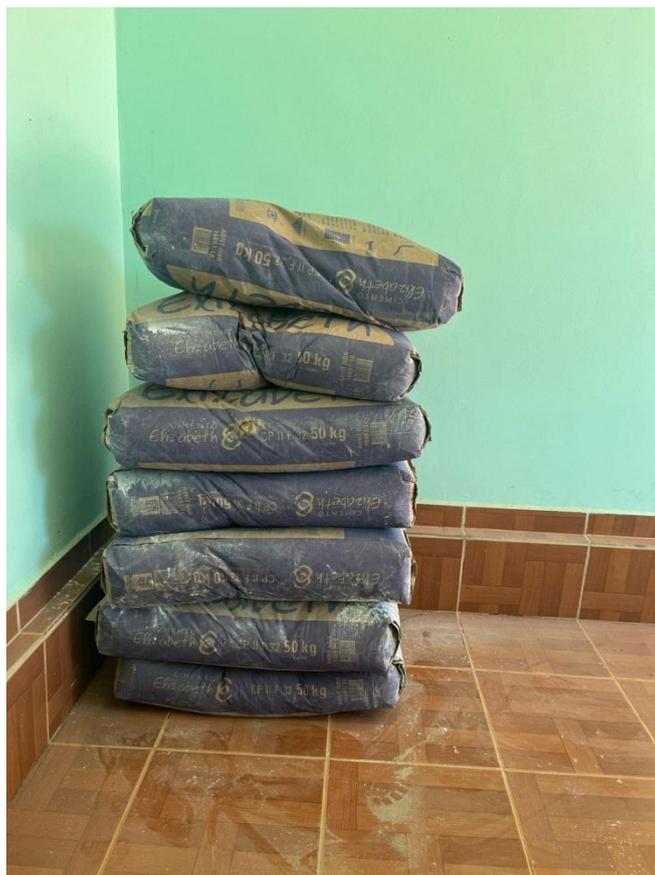
Figura 3 – Armazenamento de cimento

Segundo norma ABNT 12655-2006 o cimento deve ser armazenado de acordo com sua marca, tipo e classe, os cimentos devem ser guardados em pilhas, em local fechado, protegido de ações da chuva, névoa ou condensação, cada lote recebido em uma nova data deve ser armazenado em pilhas separadas e individualizadas.

O cimento armazenado no canteiro segue corretamente o que a norma descreve, pois sempre eram colocados em local fechado, protegido de chuva e empilhado como podemos ver na figura 3.

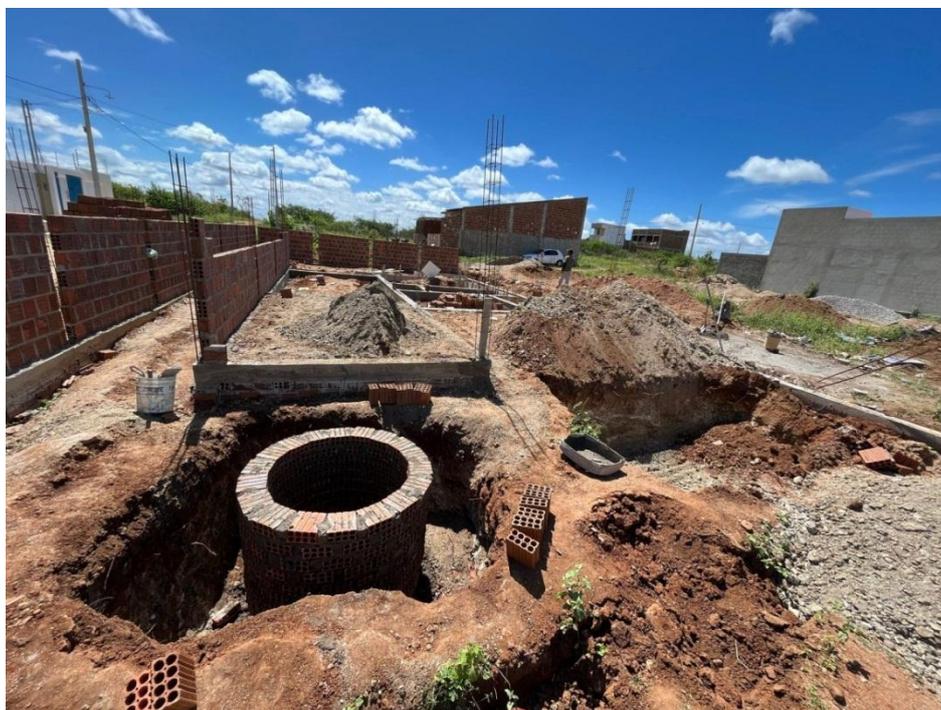
Figura 4 – Construção de sumidouro cilíndrico e caixa de esgoto

Em frente de onde vai ser a sala de tv da casa foram executadas o sumidouro cilíndrico e caixa de esgoto, sendo que após a leitura do projeto, foram feitas duas marcações a uma distância de 1,75 m da frente da sala de tv. O sumidouro cilíndrico possui profundidade de 1,00 m e diâmetro de 60 cm, afastamento de 1,50 m de distância para a caixa de esgoto, já a caixa de esgoto possui dimensões de 60 x 60 x 60 cm, e após as marcações foram executadas escavações das valas para instalação da tubulação, percorrendo o caminho até a caixa principal de esgoto com queda de 1%. (Ver figura 4)

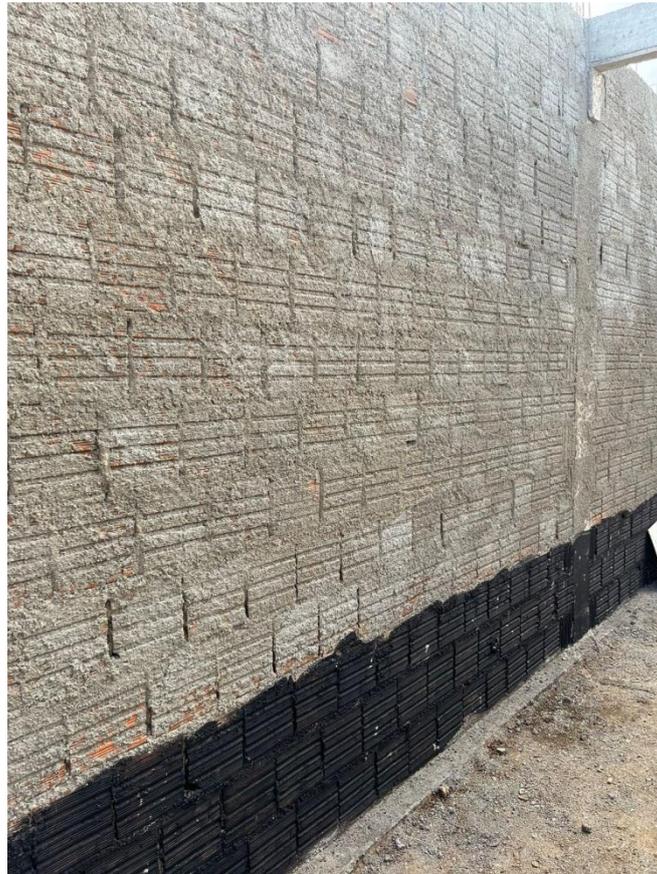
Figura 5 – Levantamento de alvenaria

A execução do levantamento de alvenaria foi feita com tijolos de 8 furos 19x19cm, fabricado aqui mesmo na cidade de Monteiro-PB. Os tijolos ficavam armazenados em frente a própria obra e eram deslocados com ajuda de carrinho de mão. Outros materiais também foram utilizados como, colher de pedreiro, prumo, linha de nível, mangueira de nível, trena e um recipiente para colocação da argamassa. O traço utilizado para o levantamento da alvenaria era de (1:16) 1 saco de cimento 50kg CII F 32 Elizabeth, 4 carrinhos de massãme e o traço do chapisco foi 1:3, tudo feito manualmente. Também foi colocado um impermeabilizante no rodapé da parede com um pincel após o chapisco para evitar infiltrações. (Ver Figura 5)

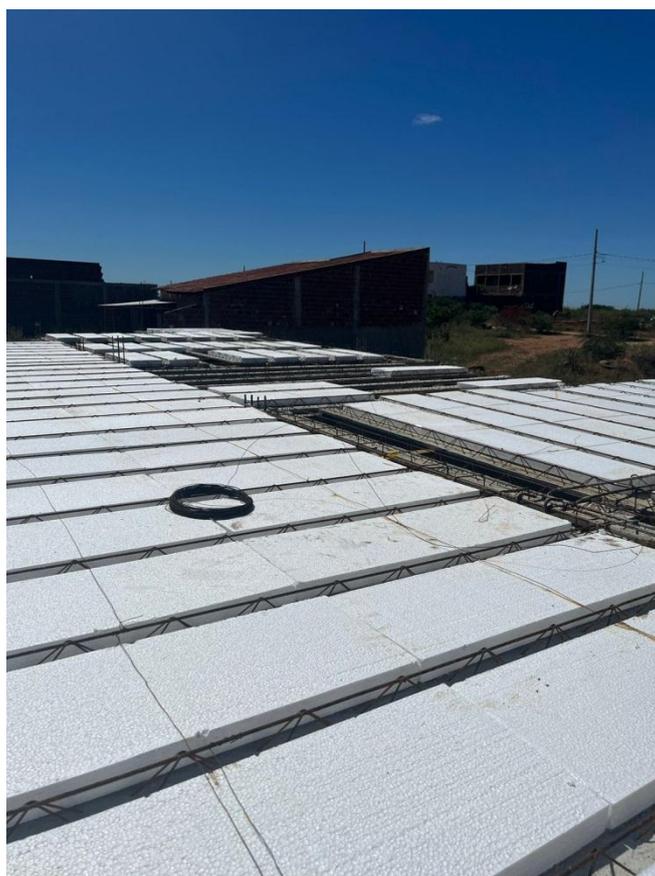
Figura 7 – Montagem da laje

Assim que a empresa fez a entrega do material, a montagem já começou imediatamente sendo executado por dois trabalhadores, um trabalhador fazia a entrega das nervuras para o outro trabalhador que já estava na parte alta da casa recebendo e já colocando as nervuras nas posições corretas de todos os vãos. Em seguida, já eram sendo colocados os blocos EPS, que quando colocados, eram realizados pequenas batidas na nervura para que o bloco ficasse bem travado. (Ver figura 7)

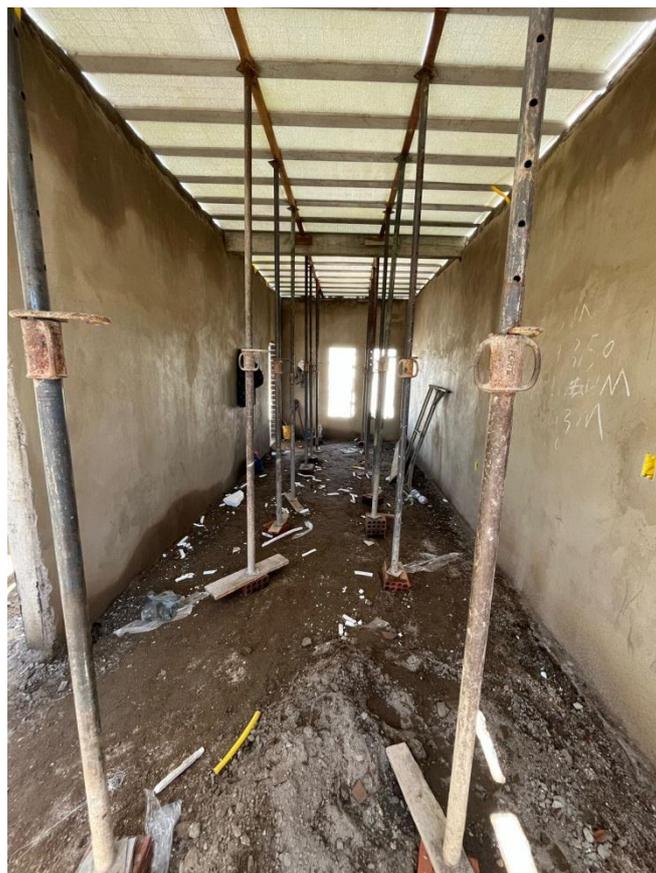
Figura 8 – Escoramento da laje

Antes de montar a ferragem, foram alugados 55 escoramentos por 30 dias também na cidade de Monteiro-PB, na mesma empresa que foi comprada a laje. Os 55 escoramentos foram espalhados pela laje para garantir a segurança do trabalho e também da laje. (Ver figura 8)

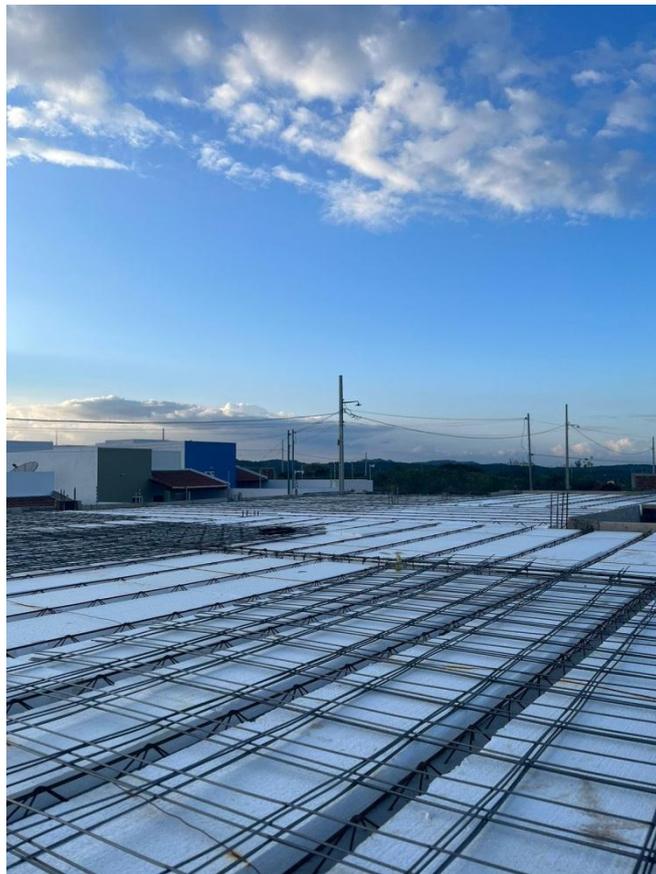
Figura 9 – Amarração das telas

Logo após o escoramento, foram colocadas 20 telas malha pop com o tamanho de 2,00x3,00 m cada, sendo a bitola do ferro de 5.0mm e o espaçamento 20x20. Foram amarradas nas treliças da laje com arame recozido 18 como podemos ver na figura 9.

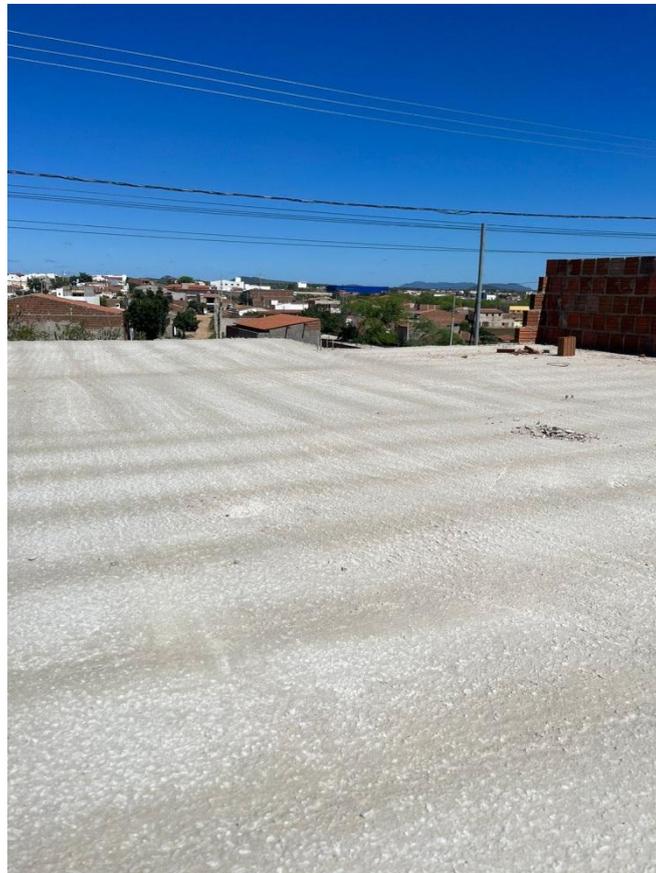
Figura 10 – Laje concretada

Depois de toda montagem, foi tudo sendo conferido para receber o concreto. Foi utilizado o concreto usinado que foi encomendado na CONCREMAR da cidade de Monteiro-PB. Na preparação da laje para receber o concreto foram umedecendo toda laje para garantir que o concreto tenha uma aderência melhor. Depois o concreto foi lançado pela bomba e espalhado pelos trabalhadores da própria empresa e o pedreiro da obra foi auxiliando. O tempo de concretagem foi em média de 50 minutos e o traço utilizado no concreto foi de (1:2:4) 1 saco de cimento, 2 latas de areia e 4 latas de brita. (Ver figura 10).
