**INSPEÇÃO PREDIAL: ESTUDO DE CASO DO INSTITUTO FEDERAL DE  
EDUCAÇÃO, CIÊNCIA E TECNOLOGIA DA PARAÍBA (IFPB), LOCALIZADO EM  
MONTEIRO/PB**

Trabalho de Conclusão do Curso apresentado ao Instituto Federal de Educação, Ciência e Tecnologia da Paraíba, Campus Monteiro, como requisito parcial para conclusão do Curso Superior de Tecnologia em Construção de Edifícios e obtenção do grau de tecnólogo.

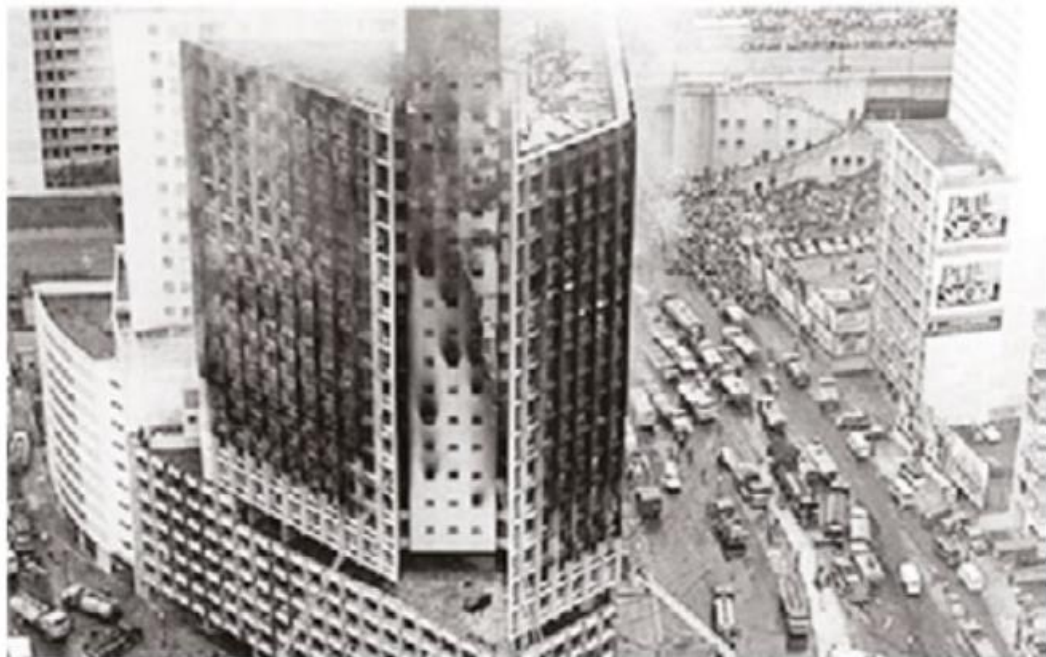
Figura 1 - Edifício Joelma Capital Paulista

*Em 1974, o Edifício Joelma, na capital paulista, foi tomado por um incêndio que tirou a vida de 187 pessoas, a partir de um curto-circuito no 12º andar*

Acima na imagem é possível ver o quanto o Edifício Joelma ficou destruído por causa de um curto circuito que ocorreu no decimo segundo andar, é evidente que a falta de manutenção causou um terrível acidente.

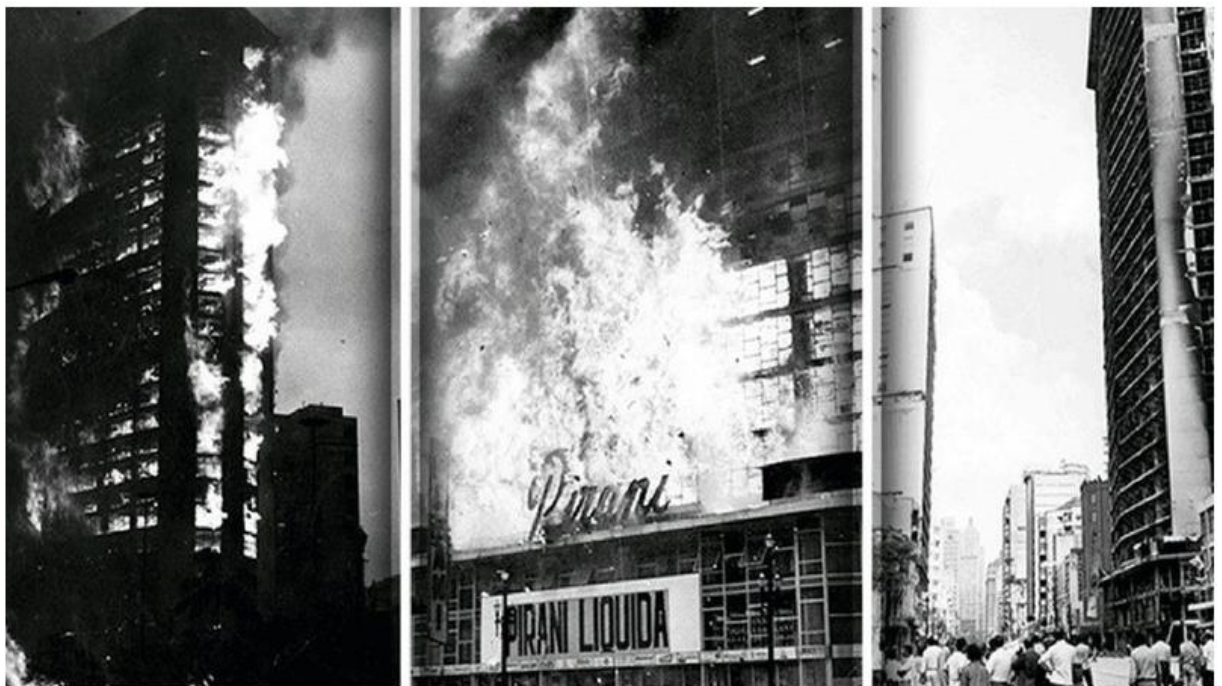
Figura 2 - Edifício Andraus pegando fogo.

O incêndio que ocorreu no edifício Andraus aconteceu por causa de uma sobrecarga no sistema elétrico do edifício, e por isso o incêndio se iniciou. No total se vitimou 16 pessoas, diferente do edifício Joelma esse edifício possuía escadas de emergência que durante o incêndio não foram utilizadas e também o seu teto conseguiu aguentar o peso do helicóptero (NOGUEIRA, 2020).

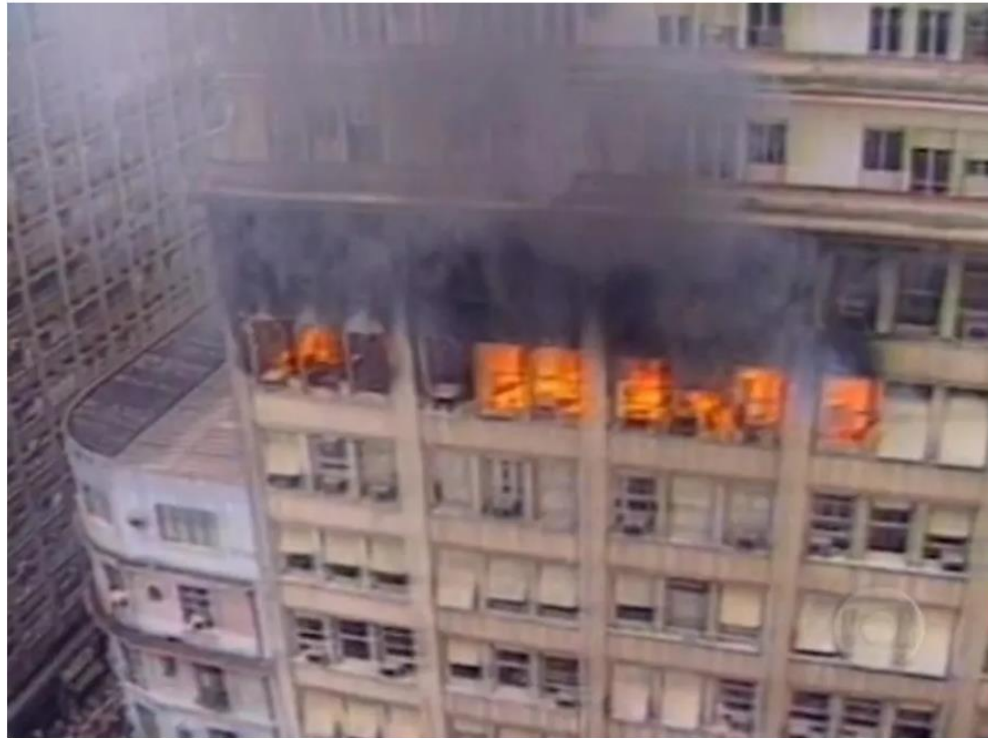
Figura 3 - Incêndio do Prédio de Andorinha.

Outro acidente bastante conhecido no Brasil e que também foi o incêndio no edifício andorinha que possuía treze andares e que ocorreu em no ano de 1986 no dia 17 de Fevereiro, e já se tratava de uma construção antiga não tinha nenhum meio de segurança contra incêndios, por causa desse falta de segurança o incêndio se deu por inicio em um mau contato de uma tomada localizada em um escritório, e

que conseqüentemente o rapapé que era feito de madeira aqueceu, ocasionando assim mais um trágico acidente (GLOBO, 2021).

O incêndio teve principal motivo à falta de uma melhor prevenção, tendo em vista, que a estrutura do prédio já era considerada não muito boa. Segundo o IBAPE (2012) inspeção predial “É a análise isolada ou combinada das condições técnicas, de uso e de manutenção da edificação.”. Nesses casos que foram citados acima é visível que por serem prédios que não possuíam um monitoramento constante de como eles estavam, ocorreu tão grande desastre.

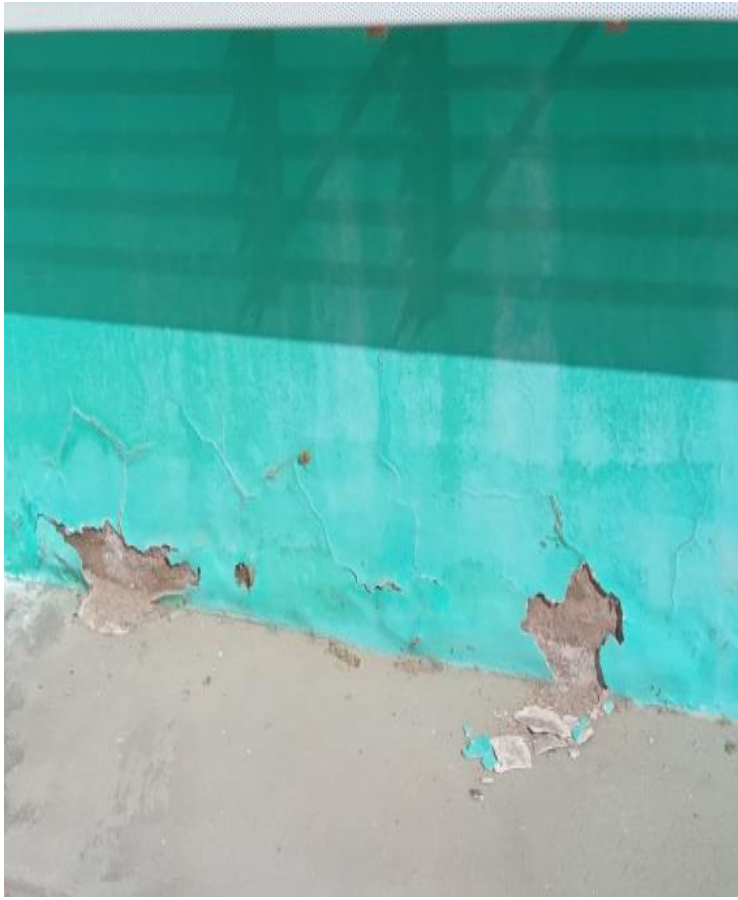
Tabela 4.

<p>Presente em diversos locais do Campus</p>				Descascamento da parede, com presença de substancia esbranquiçada.
				<b>Possíveis Causas</b>
				1. Umidade; 2. Falta de manutenção 3. Infiltração
				<b>Origem</b>
				Endógena.
				<b>Diagnóstico</b>
				1. Infiltração; 2. Degradação por plantas 2. Salinidade.
<b>Método GUT</b>				<b>Tratamentos</b>
<b>G</b>	<b>U</b>	<b>T</b>	<b>Total</b>	1. Remoção do revestimento ate um metro; 2. Realizar todo o protocolo de reconstrução dessa parte 3. Impermealização
3	2	3	18	
<b>Grau de Risco</b>				
Mínimo

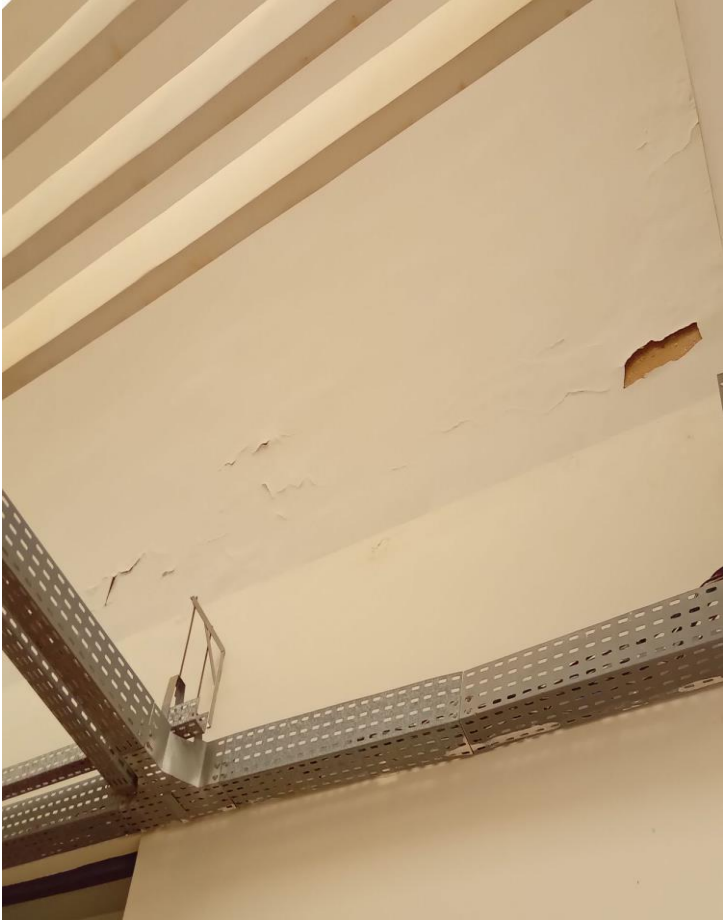
Tabela 5.

<p>Presente me diversos locais do Campus</p>				1. Fissuras 2. Rachaduras 3. Pintura danificada
				<b>Causas</b>
				1. Variação Térmica; 2. Dilatação e Contração das matérias 3. Falta de manutenção 4. Desgastes dos materiais.
				<b>Origem</b>
				Endógena
				<b>Diagnóstico</b>
				Umidade no teto
<b>Método GUT</b>				<b>Tratamentos</b>
<b>G</b>	<b>U</b>	<b>T</b>	<b>Total</b>	1. Raspagem 2. Fazer uma nova cobertura e pintura. 3. Impermeabilização
2	1	2	4	
<b>Grau de Risco</b>				
Mínimo

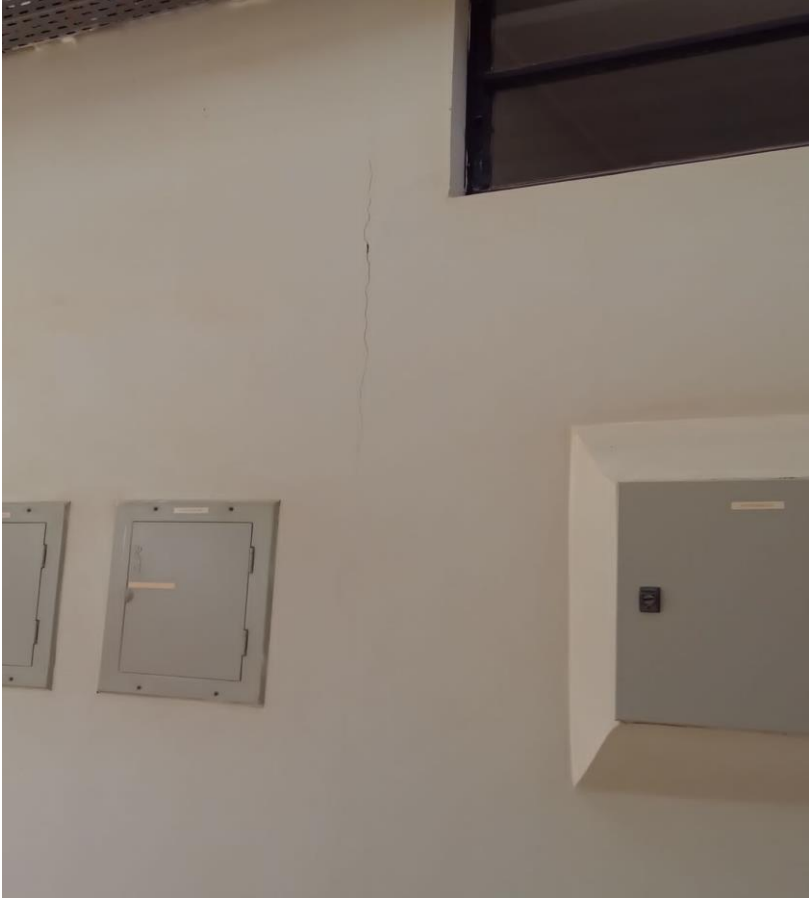
Tabela 6.

<p>Mini fissuras presentes em diversos locais do Campus.</p>				Fissuras que estão próximas do teto
				<b>Causas</b>
				1. Desgaste do material 2. Perda de resistência 3. Variações de temperatura.
				<b>Origem</b>
				Endógena
				<b>Diagnóstico</b>
				Mini fissuras com abertura inferior a 0,5 mm, está presente em vários ambientes.
<b>Método GUT</b>				<b>Tratamentos</b>
<b>G</b>	<b>U</b>	<b>T</b>	<b>Total</b>	1. Selantes flexíveis 2. Tintas 3. Massa acrílica para fissuras.
1	2	2	4	
<b>Risco</b>				
Mínimo

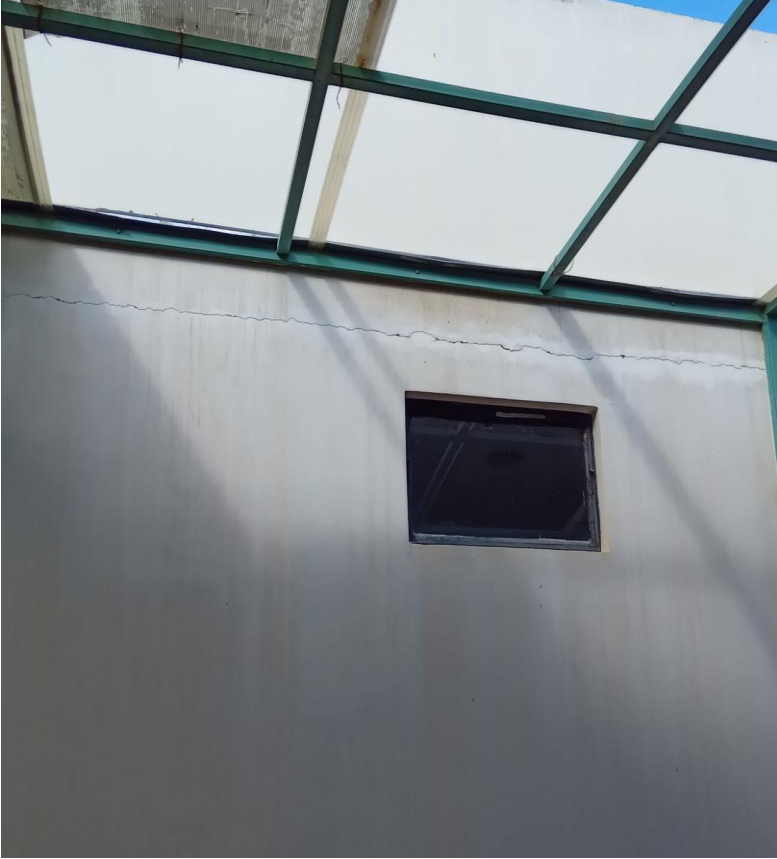
Tabela 7.

<p>Presentes em vários locais no Campus</p>				<b>Causas</b>																				
				1. Variações de temperatura 2. Dilatação e contração 3. Baixa resistência. 4. Recalque																				
				<b>Origem</b>																				
				Endógena																				
				<b>Diagnóstico</b>																				
				Fissuras ativas horizontais com a presença da Variação climática.																				
				<b>Tratamentos</b>

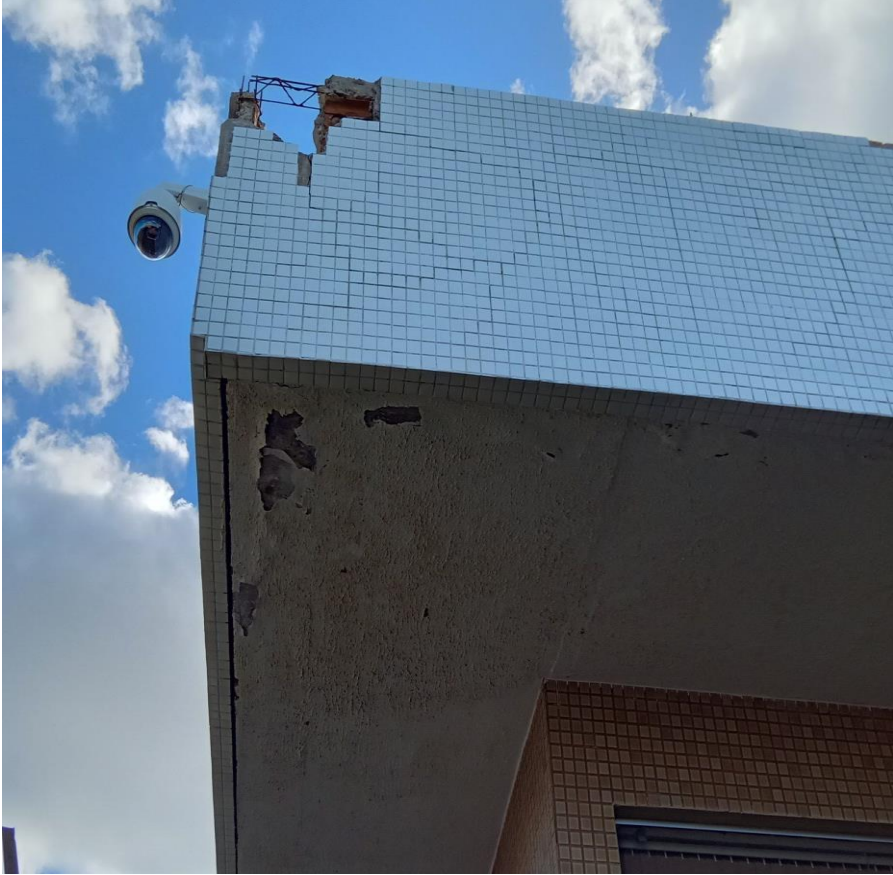
Tabela 8.

<p>Localizado na fachada do protocolo.</p>				Rachadura que causou a exposição da alvenaria estrutural
				<b>Causas</b>
				<ol style="list-style-type: none"> <li>1. Falta de Manutenção corretiva</li> <li>2. Falha na execução</li> <li>3. Baixa qualidade no material</li> <li>4. Intempéries</li> </ol>
				<b>Origem</b>
				Exógena
				<b>Diagnóstico</b>
				As rachaduras tem a espessura superior a 1,5mm podem ser profundas e destacadas.
<b>Método GUT</b>				<b>Tratamentos</b>
<b>G</b>	<b>U</b>	<b>T</b>	<b>Total</b>	<ol style="list-style-type: none"> <li>1. Remoção da estrutura prejudicada</li> <li>2. Substituir por uma nova estrutura</li> </ol>
4	5	4	80	
<b>Grau de Risco</b>				
Critico

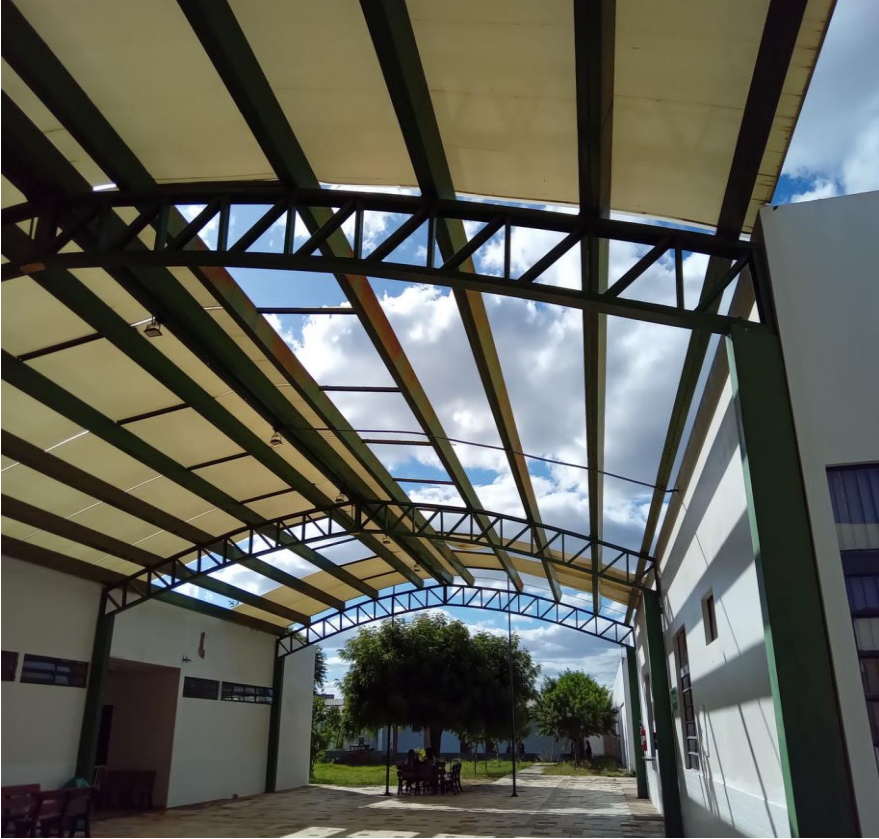
Tabela 9.

<p>Teto do pátio, mas localizados em outras partes do Campus.</p>				<p>O teto está em situação precária, em todas as partes que o teto está localizado, falta alguma parte dele.</p>
				<p><b>Causas</b></p> <ol style="list-style-type: none"> <li>1. Usado normalmente em regiões mais frias.</li> <li>2. O clima da região é quente, prejudica assim esse tipo de material.</li> <li>3. Falta de Manutenção corretiva.</li> </ol>
				<p><b>Origem</b></p> <p>Exógena</p>
				<p><b>Diagnóstico</b></p> <p>Exposição ao fator climático</p>
<b>Método GUT</b>				<b>Tratamentos</b>
<b>G</b>	<b>U</b>	<b>T</b>	<b>Total</b>	<p>1. Troca de todo o teto danificado por está exposto a região mais quente.</p>
3	4	4	48	
<b>Grau de Risco</b>				
Crítico
