**AVALIAÇÃO DA ACESSIBILIDADE NO MERCADO PÚBLICO DE POCINHOS:  
UM ESTUDO DE CASO CONFORME AS DIRETRIZES DA NORMA ABNT NBR  
9050:2020**

Trabalho de conclusão de curso apresentado ao Curso Superior de Tecnologia em Construção de Edifícios ao Instituto Federal de Educação, Ciência e Tecnologia da Paraíba – Campus Campina Grande, como requisito parcial ao título de tecnólogo em construção de edifícios.

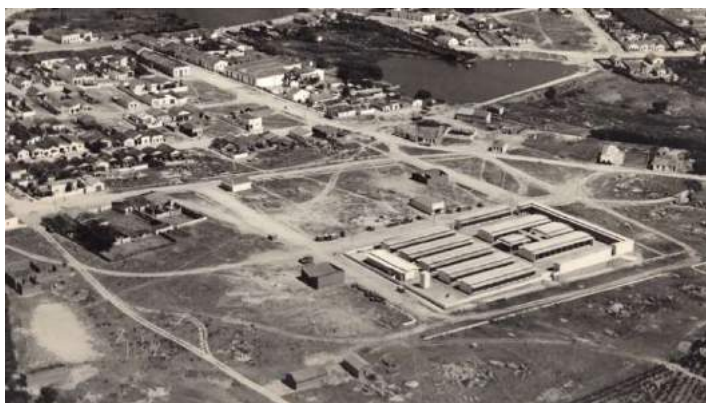
**Figura 10 – Vista aérea do Mercado público de Pocinhos**

De acordo com Araújo (2020, p. 148), o local onde se encontra o mercado público era parte de uma plantação de agave, onde era produzido sisal (Figura 10).

Como observamos na Figura 10, o entorno do mercado era pouco ocupado, havendo apenas duas construções próximas a ele. Porém, atualmente essa realidade está totalmente diferente, com poucos espaços sem alguma edificação, na fachada leste, por exemplo, toda a parte que dá para o lado da rua antes era apenas calçada e portão de entrada, porém como observamos na Figura 11, foram construídos novos boxes com frente para a rua, novo portão de entrada e desses o que mais chamou atenção foi a ocupação indevida da calçada, com escada ocupando toda a transversal e boxes ocupando por completo a calçada.

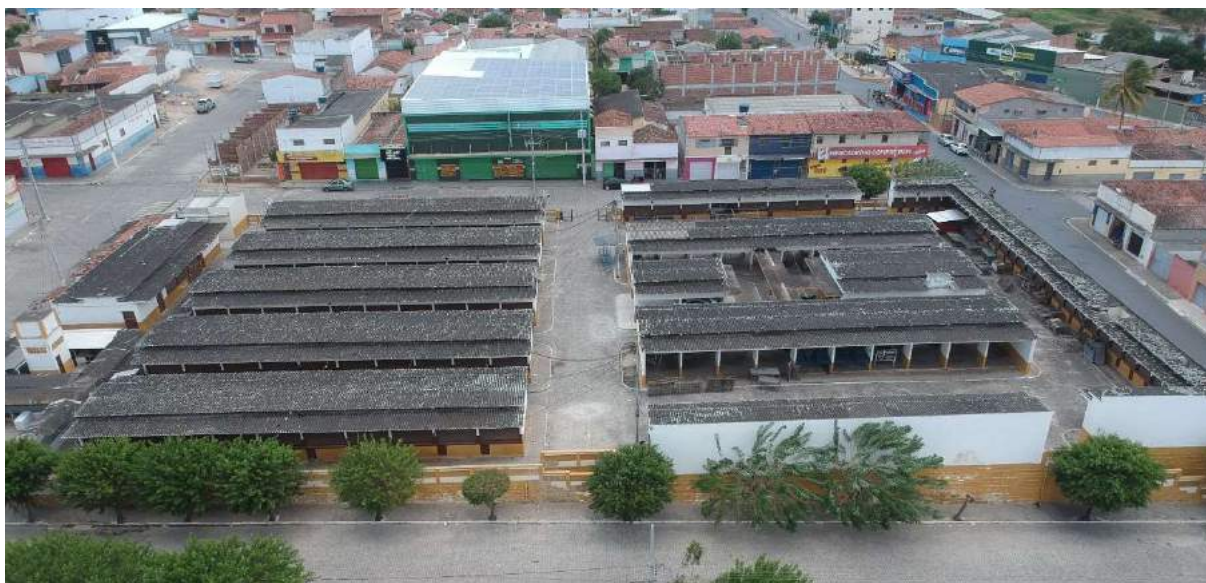
**Figura 12 – Fachada Norte do Mercado Público de Pocinhos-PB**

Nas demais fachadas, apenas a fachada norte (Figura 12) que não sofreu com ocupações indevidas na calçada, nela foi criada apenas um portão para carga e descarga de produtos, esse portão é bastante elevado do piso da calçada com relação ao interno, desnível de 1 m, e por ele é feita em sua grande maioria carga e descarga de produtos que tem origem o abatedouro municipal. E além do portão, nessa fachada aparece parte lateral de um box, onde sua entrada é feita pela fachada leste. Essa fachada é a com maior desnível em relação a rua, onde uma das escadas encontra um vão de 3,27 m.

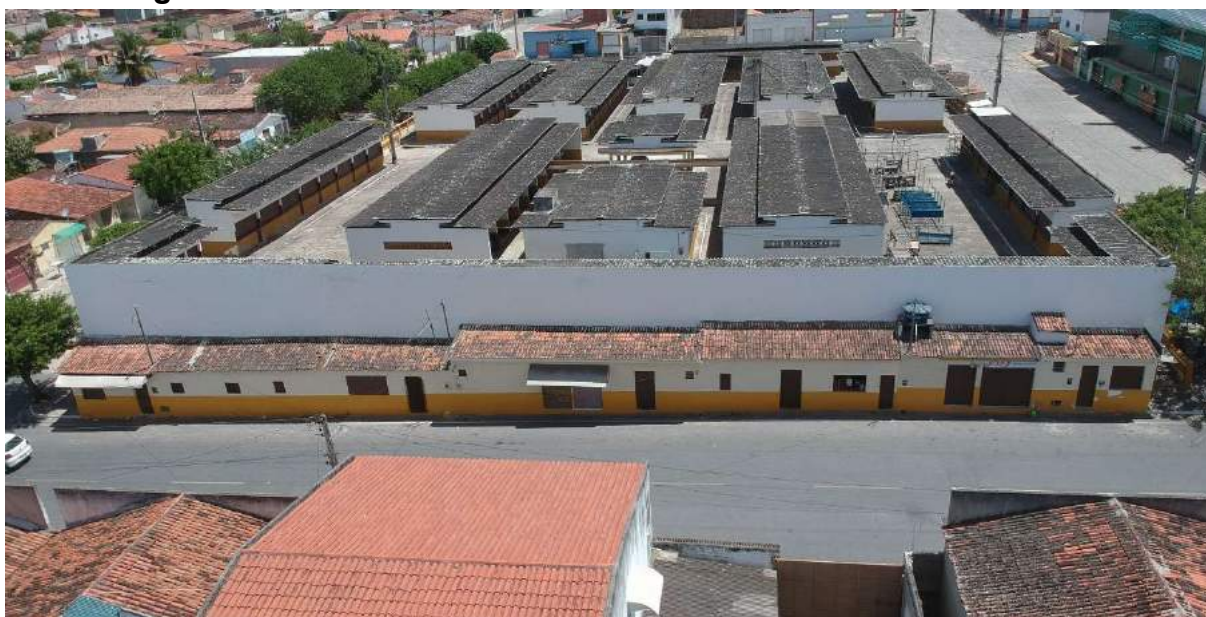
**Figura 13 – Fachada Oeste do Mercado Público de Pocinhos-PB**

O extremo oposto à fachada com menor número de alterações, é a fachada oeste (Figura 13), essa teve praticamente em sua totalidade a calçada ocupada por boxes, passar por esses boxes nos expõe a riscos, pois sem as calcadas temos que caminhar pela pista. Nesta fachada também encontramos duas escadas que dão acesso ao mercado, cada escada em uma extremidade.

Na fachada oeste, vemos que a calçada é praticamente inexistente, como foi possível observar na Figura 13, e além de ser completamente ocupada por boxes, muitos deles estão em reforma (Figura 19), ajustando o que não deveria existir, que além de ocupar toda a calçada ainda tem toldos instalados onde esses avançam para a pista, os espaços da calçada que não são ocupados por boxes são as entradas para as escadas de acesso.

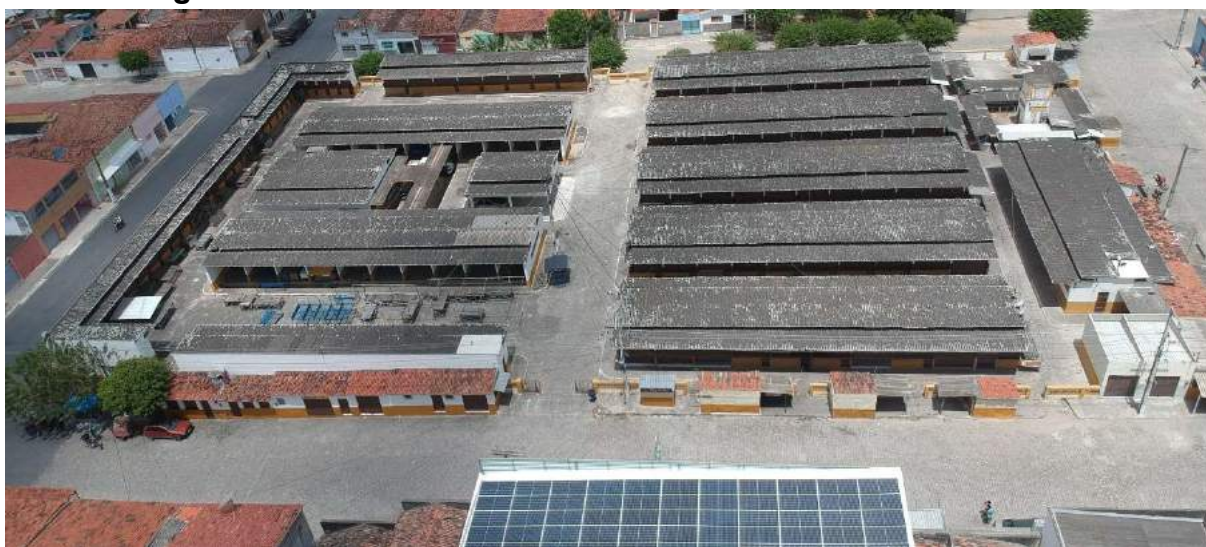
**Figura 14 – Fachada Sul do Mercado Público de Pocinhos-PB**

Das fachadas, a que tem maior circulação de pessoas, por conta das lojas em sua frente e do maior supermercado da cidade, é a fachada sul (Figura 14), essa

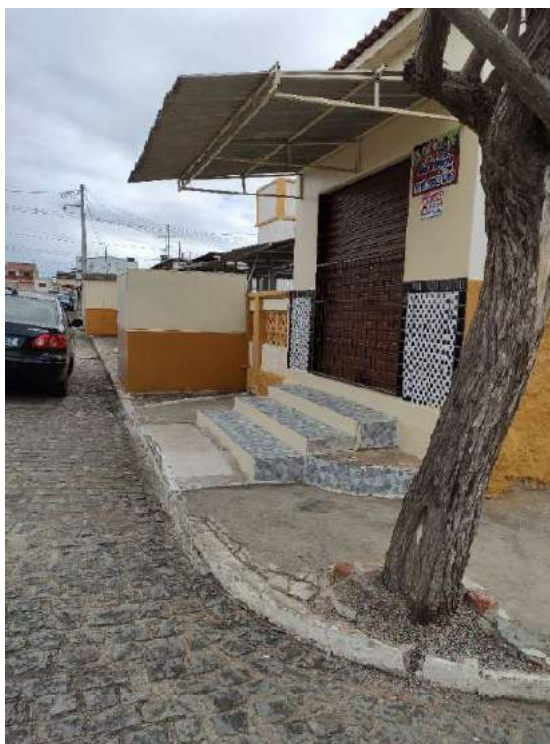
**Figura 15 – Calçada Fachada Leste**

A calçada da fachada leste tem uma largura média de 1,97 m, porém em muitos pontos dessa calçada ela é ocupada por boxes, onde essas tomam o espaço transversal por inteiro. Em vários pontos a largura mínima de faixa livre, 1,20 m, é respeitada na calçada dessa fachada, porém o seu revestimento é irregular e de tipos variados. Existem também, coberturas feitas de madeira e telhas fibrocimento que não atendem a altura mínima de 2,10 m, onde é possível ter locais com apenas 1,86 m de altura (Figura 16). A calçada dessa fachada também não conta com rebaixo, desta forma, não atendendo vários pontos que a norma ABNT NBR 9050:2020 a calçada se torna inacessível para parte das pessoas.

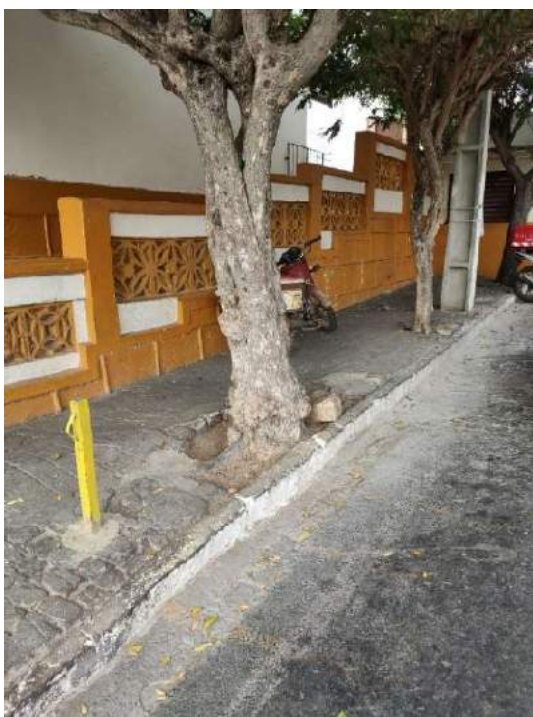
**Figura 17 – Calçada Com Revestimento Irregular Fachada Sul**

Passando para a calçada da fachada sul, onde é a fachada onde tem maior fluxo de pessoas, porém o mesmo caso da fachada leste se repete, aonde boa parte é ocupada por boxes, a calçada também vai diminuindo sua largura, sentido leste oeste, começa com 1,86 m e termina com 1,68 m, desses 1,28 m e de faixa livre, porém a irregularidade é enorme (Figura 17).

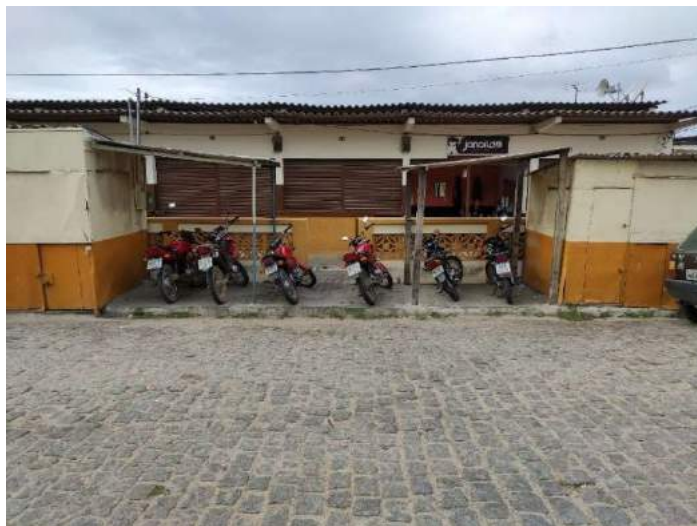
**Figura 18 – Motos Na Calçada Da Fachada Sul**

Apesar de ter espaços livres, parte deles são ocupados por motos (Figura 18), a calçada não tem rebaixos, é interrompida por boxes, seu piso é irregular, sua largura é adequada, porém, os demais pontos a torna uma calçada inacessível.

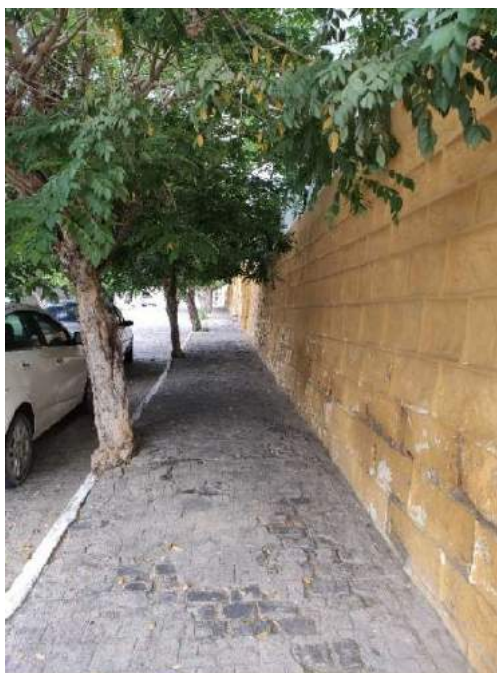
**Figura 20 – Calçada Da Fachada Norte**

A única calçada que não tem uma ocupação de box é a da fachada norte (Figura 20), a calçada tem largura conforme a norma exige, com largura de 2,05 m e com faixa livre de 1,38 m. Seu piso é completamente irregular, com muito desnível próximo às árvores, seus galhos também estão muito grandes assim, sua altura livre não chega aos 2,10 m como a norma cita, a calçada também não tem rebaixos, desta forma vemos que a calçada também não é adaptada para todas as pessoas.

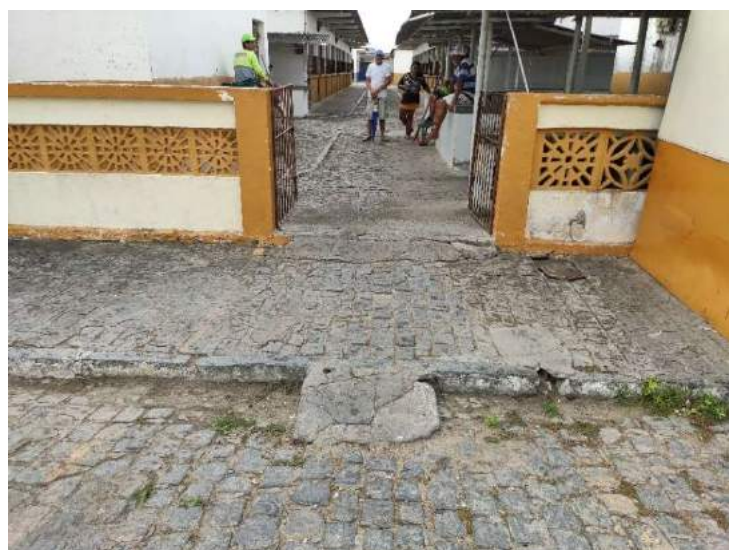
**Figura 22 – Portão De Entrada 2, Fachada Leste**

O segundo portão de acesso da fachada leste (Figura 22) tem 1,93 m de largura, esse não contém uma haste central, porém uma pequena rampa de acesso, com 6% de inclinação interna. Suas características são praticamente as mesmas do primeiro portão.

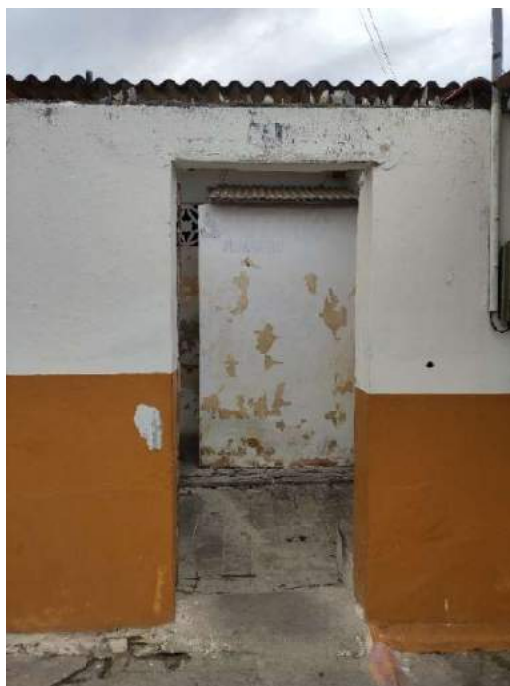
**Figura 23 – Portão De Acesso Ao Banheiro Feminino**

O terceiro portão de acesso (Figura 23), é o que vai para o banheiro feminino, esse tem 0,87 m de largura e um desnível entre os ambientes, assim não sendo uma rota acessível.

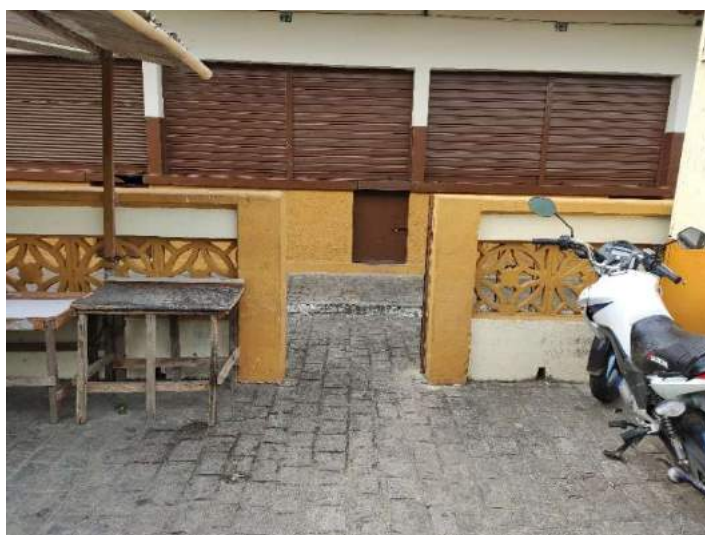
**Figura 24 – Portão De Acesso, Fachada Sul**

Os portões da fachada sul, são um maior e outros quatro menores de mesmo tamanho espalhados por todo lado sul do mercado. Os menores (Figura 24), tem uma largura de 0,95 m.

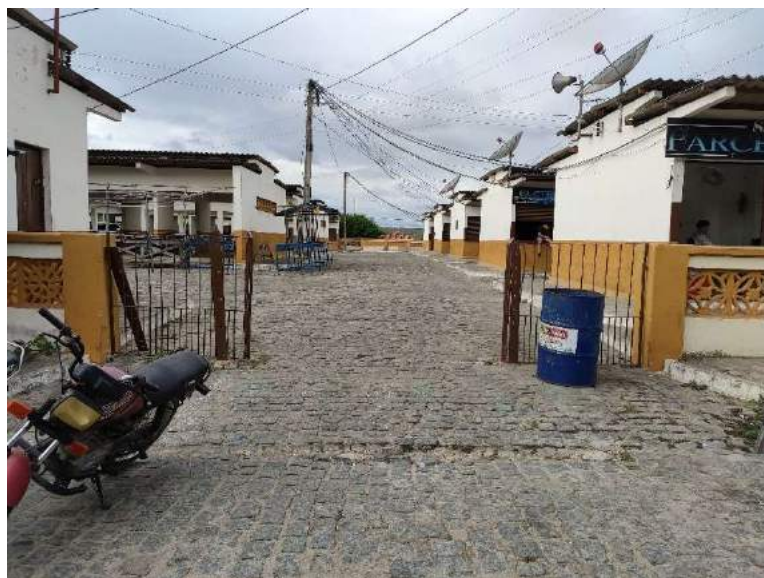
**Figura 25 – Principal Portão De Acesso**

O portão principal do mercado é o da fachada sul (Figura 25), esse conta com um 3,00 m de vão livre, ele contém duas hastes essas a 1,20 m e 0,98 m que deixam mais dois espaços de entrada.

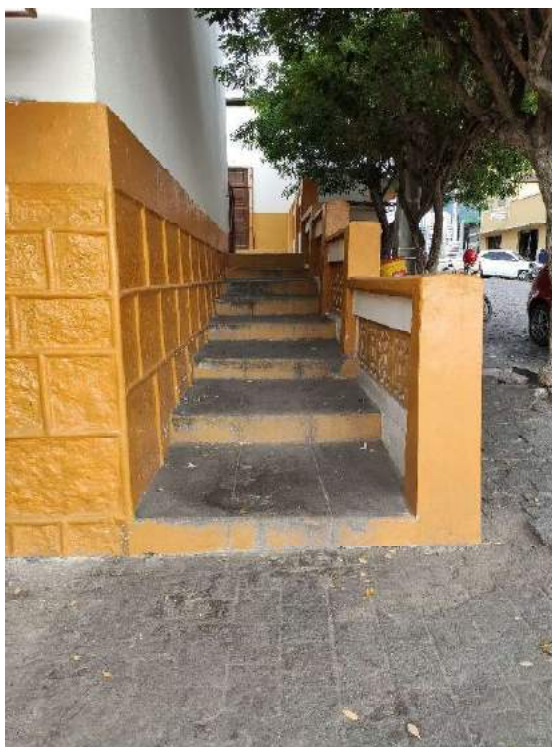
**Figura 26 – Escada De Acesso 1, Fachada Oeste**

As demais fachadas têm escadas de acesso, a primeira escada da fachada oeste (Figura 26), tem um espelho médio de 21 cm, sendo o menor 17 cm e o maior 29 cm, já o piso a média foi de 108 cm, a única medida que está conforme a norma é a largura mínima, onde a média é de 129 cm. A primeira escada da fachada oeste, é feita de cimento, ela não contém corrimão e está mal dimensionada, onde a escada utilizou mais de 7 m para vencer um vão de 1,73 m de altura.

Todas as escadas de acesso não atendem ao que estabelece à ABNT NBR 9050:2020 para acesso ao equipamento urbano utilizando escadas por estarem mal dimensionadas, revestimento irregular, espelho, piso, maiores que o permitido pela norma, além de não ter corrimão. Uma das escadas foi encontrada fechada, o que leva a concluir que a escada não é utilizada ou o fluxo de pessoas que passam por ela é muito baixo.

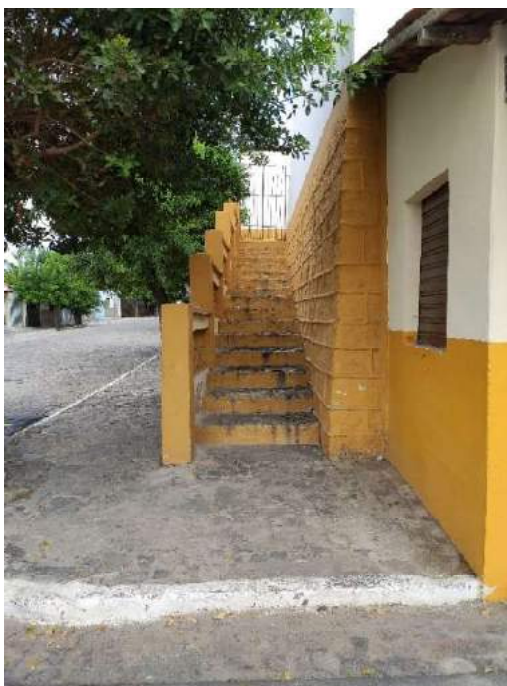
**Figura 27 – Escada De Pedras, Fachada Oeste**

A escada da outra extremidade da fachada oeste é feita de blocos de pedras (Figura 27), deixando ela completamente irregular, não houve um acabamento com argamassa, por exemplo, seu espelho médio de são de 20 cm, o piso médio 47 cm, a largura média da escada de 131 cm, nessa escada também não tem corrimão, e o vão vencido foi de 3,27 m, embora o vão seja maior ainda assim a escada está incorreta, pois como a primeira o piso ainda é muito grande deixando a escada com mais de 7 m.

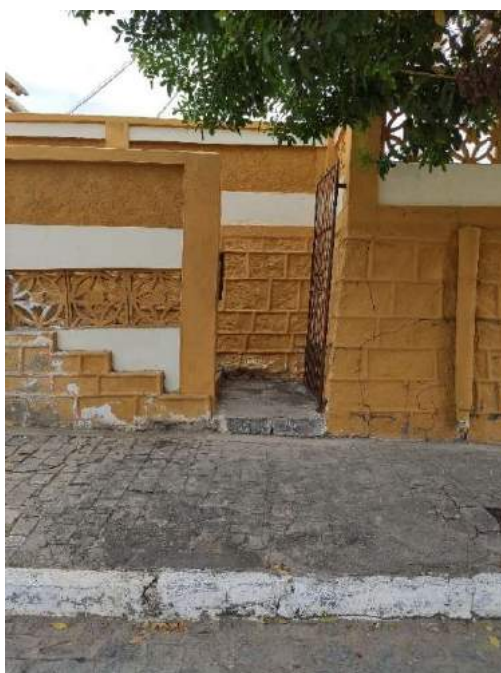
**Figura 28 – Escada Da Fachada Norte**

A escada da fachada norte começa diferente das outras (Figura 28), com um patamar para mudança de direção, onde tem uma largura de 99 cm e um piso de 155 cm, o espelho médio tem 18 cm, o piso médio 43 cm e a largura média 129 cm, e para vencer um vão de 1,84 m, foi utilizado 6 m.

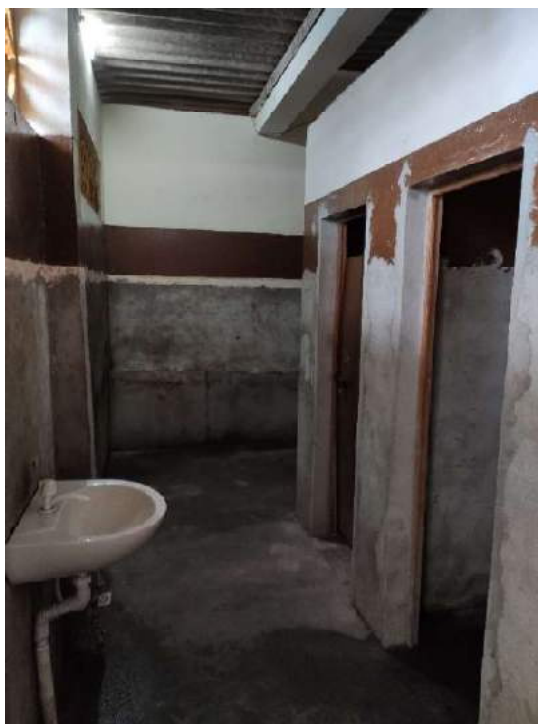
**Figura 31 – Banheiro Masculino**

O banheiro masculino segue as mesmas dimensões do feminino, porém com um mictório coletivo (Figura 31).

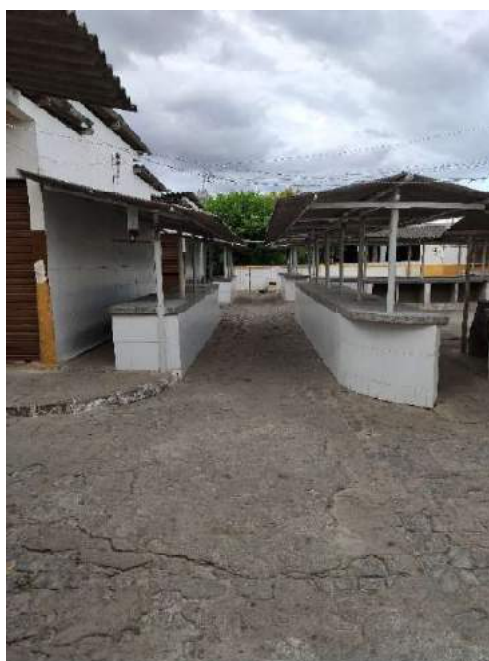
**Figura 33 – Corredor 2, Bancos De Carnes**

O segundo corredor de bancos de carnes (Figura 33), o corredor tem 1,91 m de largura, os balcões, por sua vez, mais altos que nos demais com 0,92 m e 0,94 m de altura respectivamente.

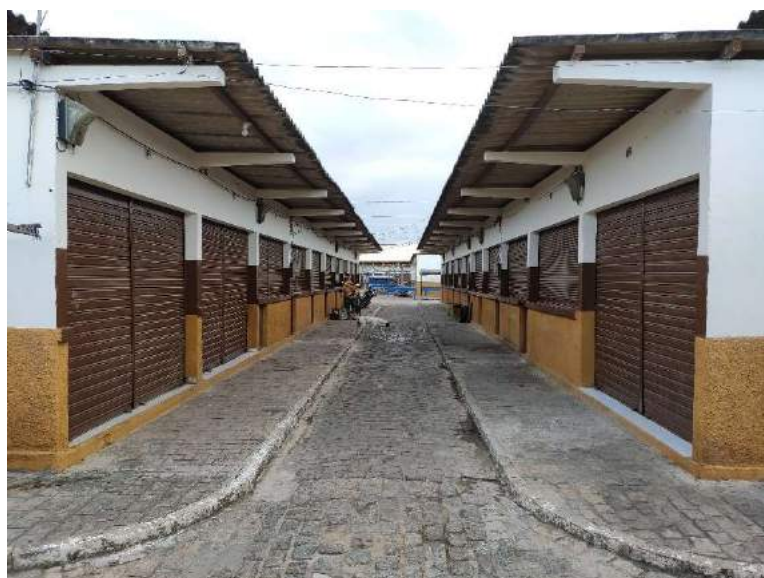
**Figura 34 – Corredor lado leste**

No lado esquerdo, ainda no extremo leste, tem um bloco central, nesse tem vários boxes, além de mais um banco de carne, nesses blocos foram aferidos a altura do balcão de atendimento, a largura da calçada do bloco e a largura da rua. Em praticamente todo o mercado, não só no lado leste, a largura da calçada se manteve em um padrão, 1,43 m nas ruas entre os pavilhões a largura também é respeitada, o balcão de atendimento dos boxes desses pavilhões é de 1,10 m de altura, quase todos os boxes são iguais, poucos são os boxes modificados como o exemplo da Figura 34. As ruas têm um desnível para que seja escoada as águas, onde esse desnível leva as águas para extremidades, onde tem mais um córrego que as leva para uma tubulação que vai para a rede de esgoto.

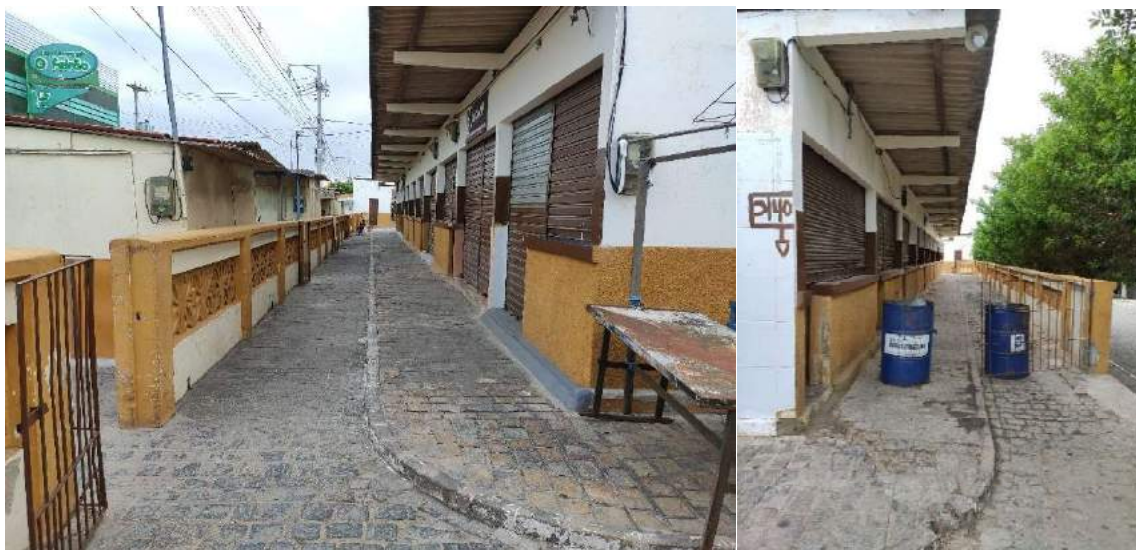
**Figura 35 – Corredor Norte e Sul**

As laterais do lado leste, onde boxes que estão voltados com a frente para o lado externo do mercado (Figura 35), suas ruas são diferentes das demais, as calçadas e balcão de atendimento são de mesma altura e largura, porém a rua um pouco mais estreita, onde na fachada sul o espaço destinado para a rua foi de apenas 1,36 m. Já a rua dos boxes da fachada norte ficou com 1,50 m.

Nenhuma das calçadas tem rebaixo, seu piso é irregular, o material deixa mais propício a desníveis, a largura para dois cadeirantes passarem lado a lado nas calçadas internas não é suficiente. Inúmeros fatos tornam o lado leste inacessível.

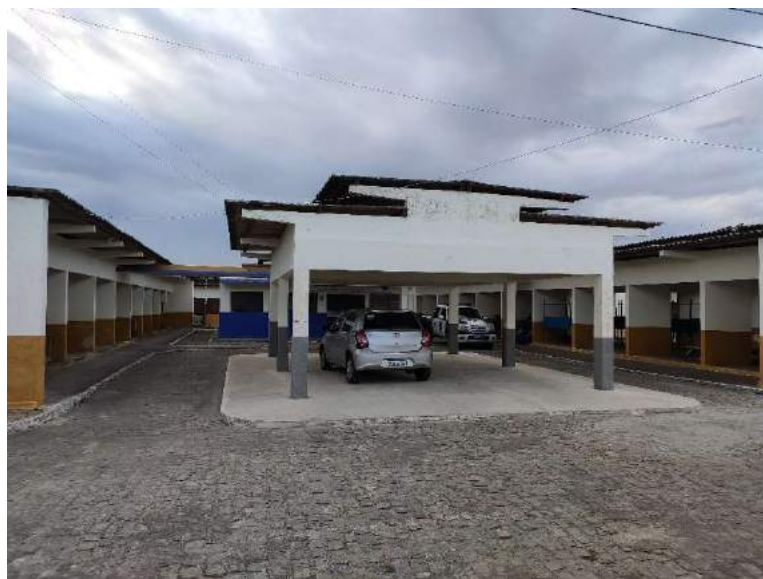
**Figura 38 – Centro Do Mercado**

No espaço entre os pavilhões abertos fica um coreto (Figura 38), e mais aos fundos a central da guarda municipal, o pavimento ao redor da central da guarda, é bastante irregular e a calçada se mistura com a rua. Também ficam nesse local alguns veículos de uso dos guardas.
