INSTITUTO FEDERAL DE EDUCAÇÃO, CIÊNCIA E TECNOLOGIA DA
PARAÍBA CAMPUS CAMPINA GRANDE
GRADUAÇÃO EM TECNOLOGIA EM CONSTRUÇÃO DE EDIFÍCIOS

**ANÁLISE DE INCIDÊNCIAS PATOLÓGICAS NO CENTRO RELIGIOSO
LOCALIZADO NA CIDADE DE CAMPINA GRANDE – PB**

Trabalho de Conclusão de Curso apresentado ao Instituto Federal de Educação, Ciência e Tecnologia da Paraíba Campus Campina Grande, como requisito para obtenção do título de Tecnólogo em Construção de Edifícios.

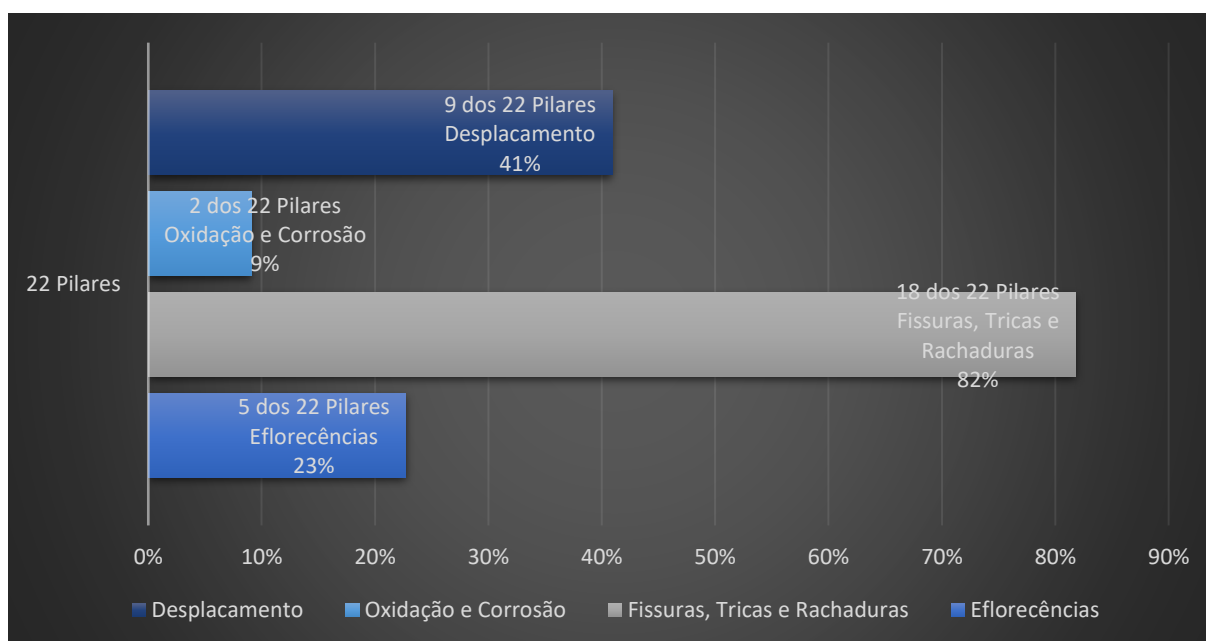
Gráfico 2 – Incidência das manifestações patológicas encontradas

Observa-se através do Gráfico 1, que a maioria das patologias encontradas na edificação são de fissuras, trincas e rachaduras, identificadas em 18 dos 22 pilares, dominando cerca de 82%, seguido por deslocamento que possui uma porcentagem de incidências de 41%, sendo algumas delas visualmente mais consideráveis, apresentadas em 9 de 22 pilares, já as eflorescências, foi possível ser identificada em 5 dos 22 pilares, com uma percentualidade de 23%, levando em consideração também uma possível pintura executada a um período mais recente a os pilares da fachada, com relação a oxidação e corrosão que foram ser possivelmente

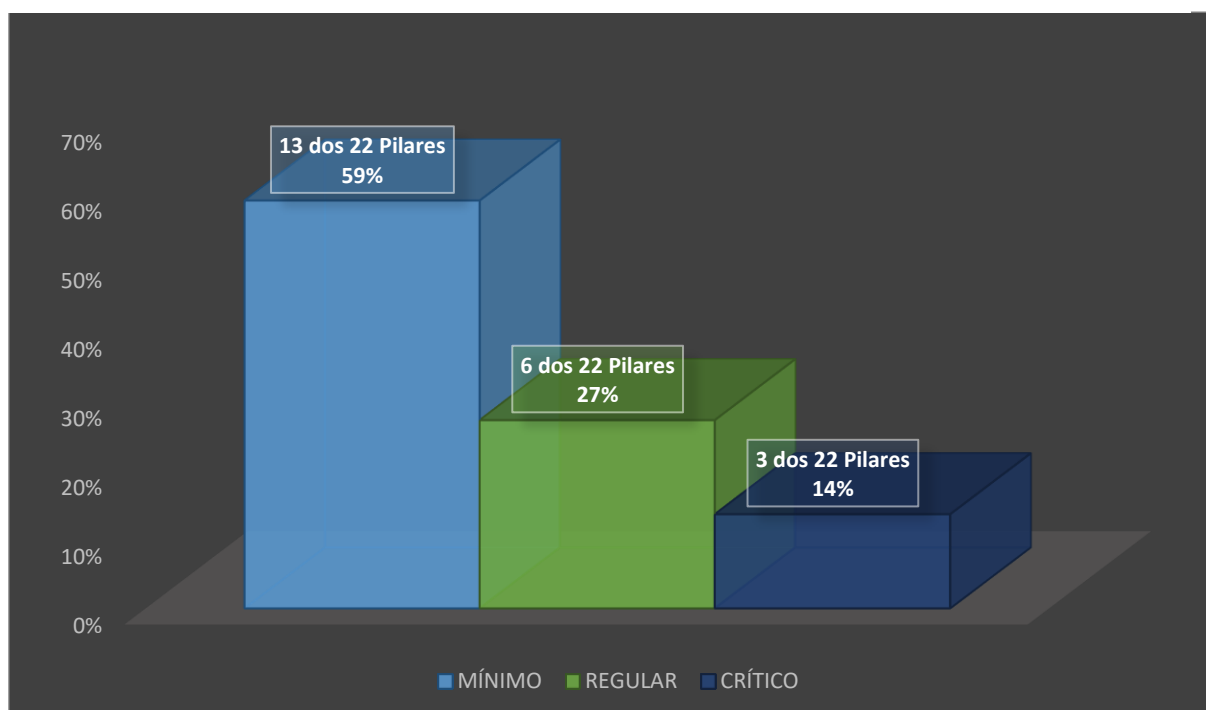
Gráfico 5 – Classificação do Grau de Risco

Os pilares com menor quantidade de patologias visuais e superficiais como fissuras, trincas e eflorescências, onde foram apurados através do *checklist* (apresentado no Apêndice) e classificados com grau de risco nível mínimo, sendo eles 13 dos 22 pilares observados, apontam um percentual de 59%. Já para o nível regular do grau de risco, foi levado em consideração uma relação de maior espessura das aberturas encontradas relacionando-se as rachaduras e ao deslocamento do concreto, atingindo cerca de 27% (6 dos 22 pilares analisados), para a classificação crítica, os fatores determinantes respeitados foi a possibilidade de visualização da oxidação e corrosão aparente das armaduras, além do deslocamento significativo em relação

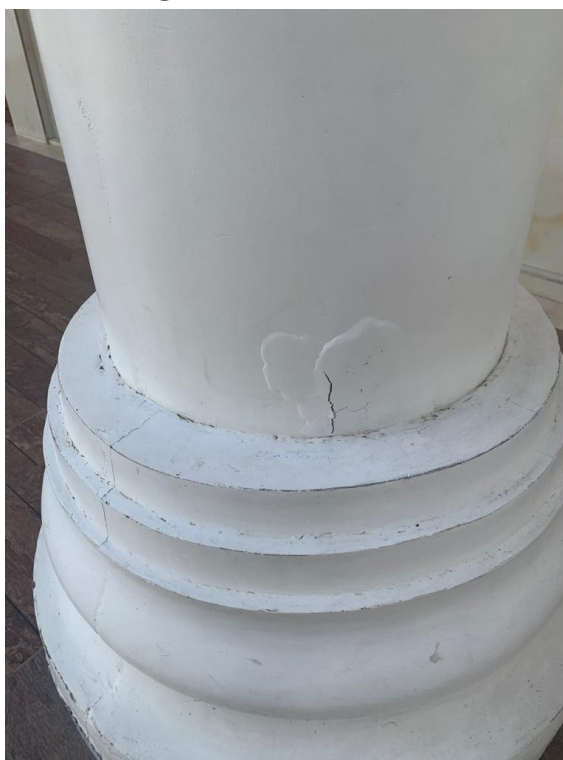
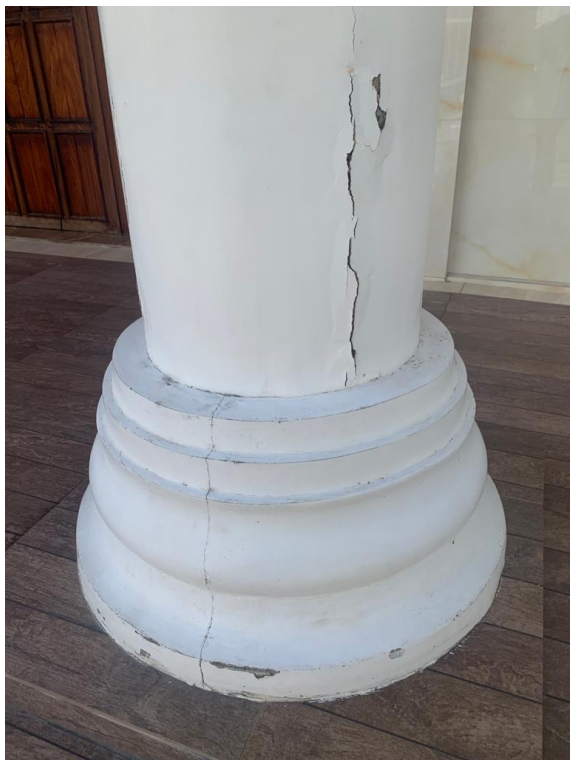
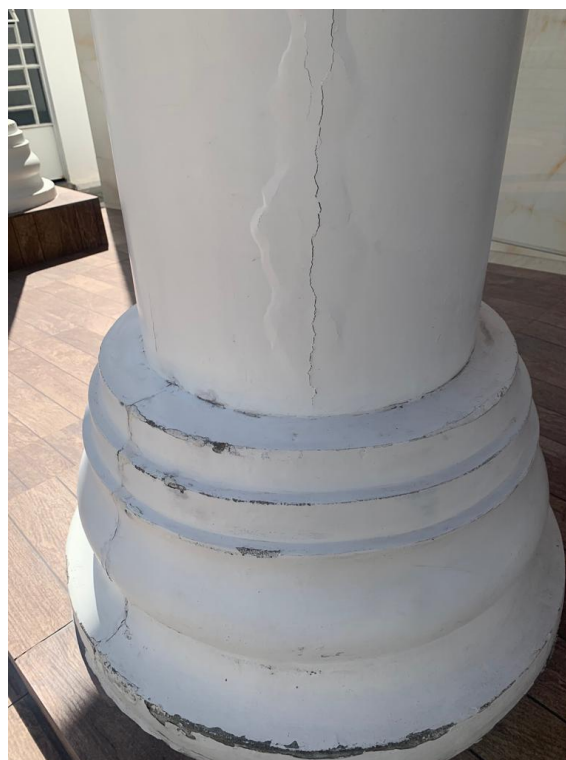
Figura 11 – P1 (Fissura)

Figura 12 – P2 (Fissuras, Trinca e Desplacamento)

Figura 13 – P3 (Fissura)

Nas Figuras 11, 12 e 13, observa-se fissuras na parte inferior dos pilares da entrada, é importante ressaltar que estes elementos não possuem função estrutural na edificação, sendo apenas de elementos de fachada, onde recebem total insolação e chuvas, gerando também uma possível oxidação da armadura, que pode ocasionar o afastamento do revestimento, por tanto a classificação mais adequada é dada como anomalia natural, pois seriam originárias de fenômenos naturais previsíveis ou imprevisíveis, e o seu grau de risco seria de nível mínimo para os pilares P1 e P3, já para o pilar P2 sendo classificado como grau regular, pois está relativos apenas a pequenos prejuízos estéticos, sem a probabilidade de ocorrências de riscos críticos, sendo necessário a intervenção a médio prazo.

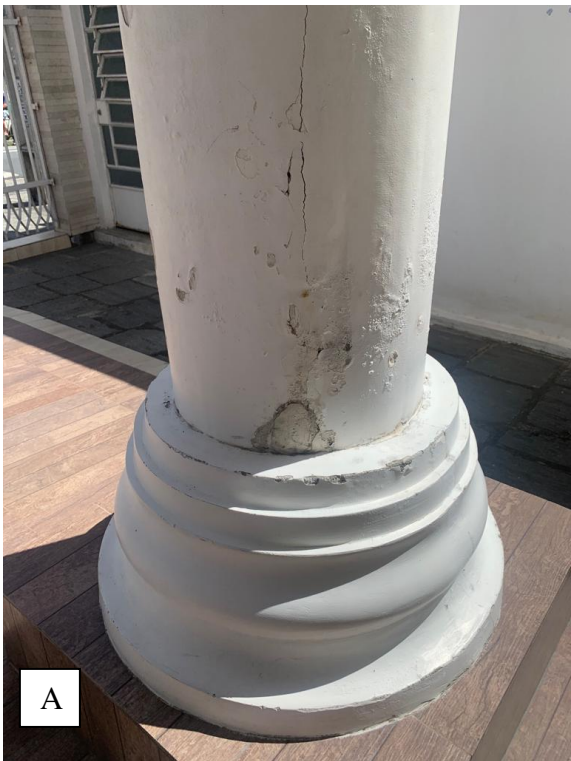
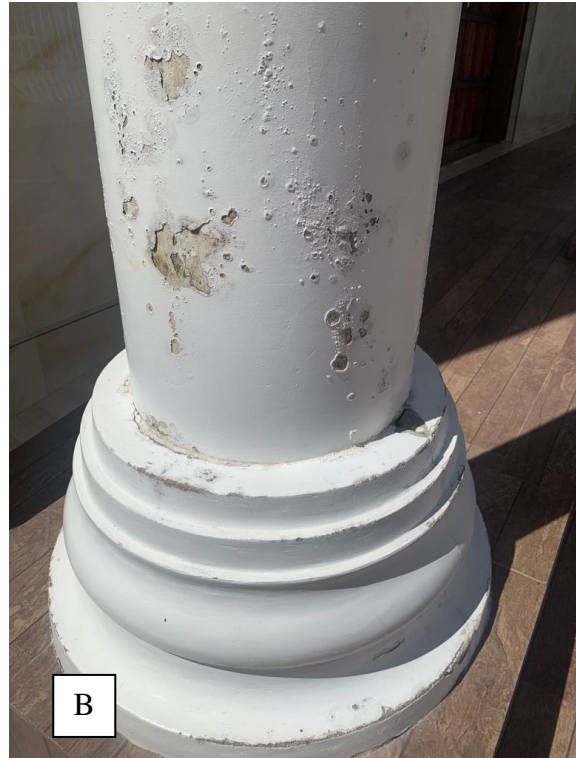
Figura 14 – P4 (Eflorescências, Fissuras e trincas)

Já na Figura 14 (A e B), verifica-se que no pilar P4 da entrada, apresenta trincas e eflorescências como salitre, na maioria dos casos essas eflorescências não causam graves impactos ao desempenho da estrutura a não ser o mal aspecto estético, mas é possível notar que o salitre ocasionou o deslocamento da pintura e a desagregação da argamassa, classifica-se como anomalia natural, pois o fator mais agravante para essas patologias é a umidade e a possível infiltração por solo salino, sendo também considerado um grau de risco regular por não se fazer necessário a intervenção imediata, mas de modo que a limpeza e impermeabilização seja executada de maneira correta e indispensável.

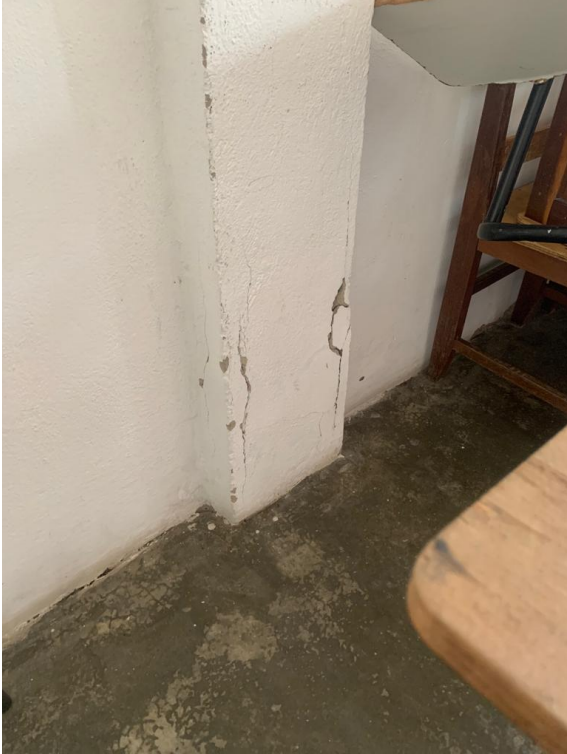
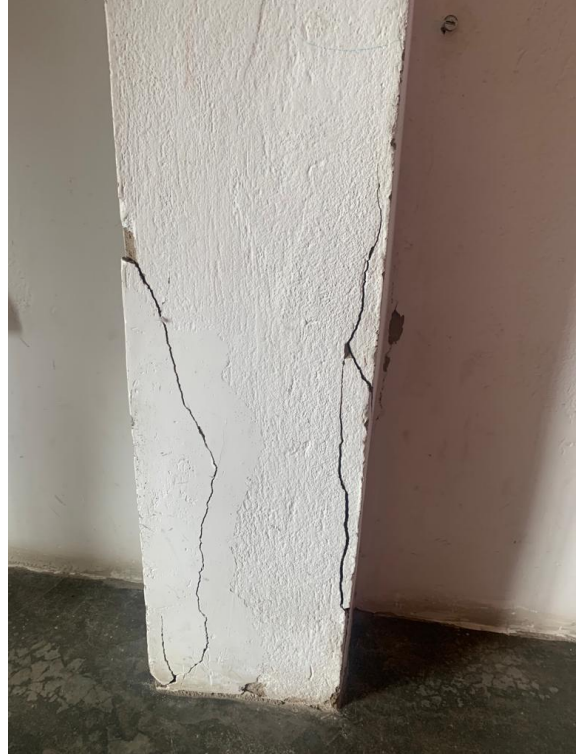
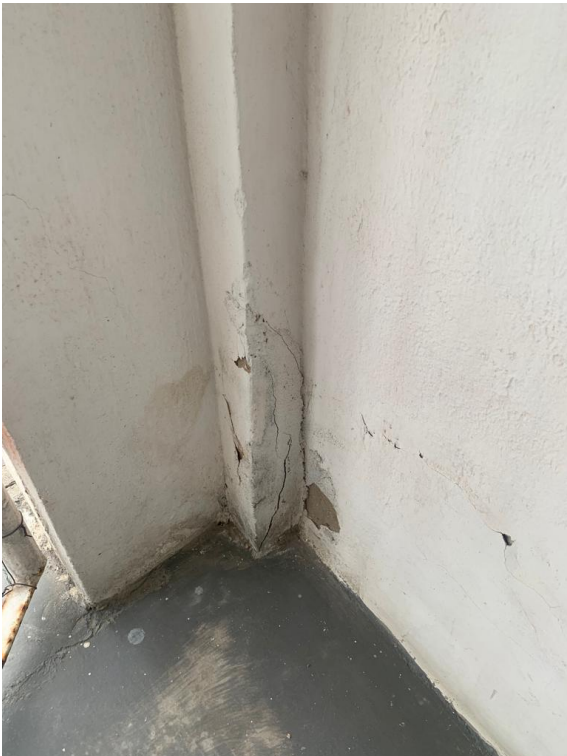
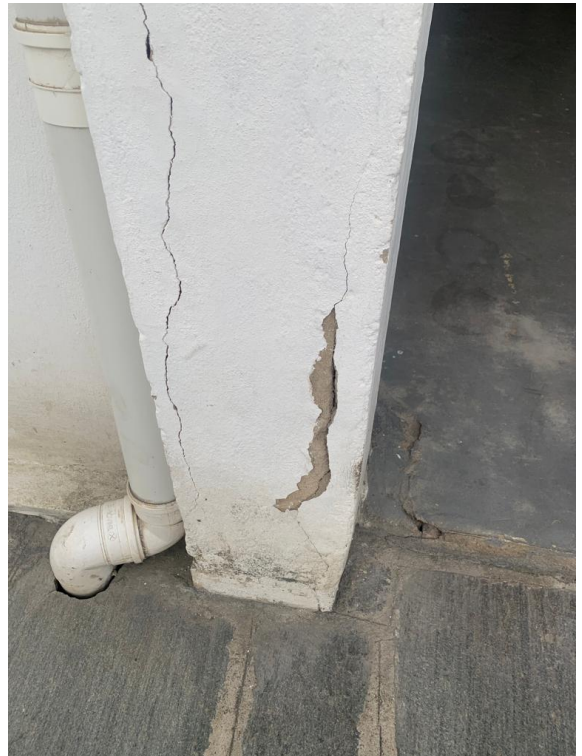
Figura 16 – P11 (Deslocamento e Trincas)

Figura 17 – P15 (Deslocamento e Trincas)

Figura 18 – P20 (Deslocamento, Trincas e Eflorescências)

Figura 19 – P22 (Deslocamento, Fenda e Eflorescências)

Identificou-se que na maioria dos pilares as fissuras, trincas e rachaduras são de origem interna, possivelmente ocasionadas pela corrosão, oxidação da armadura e infiltração salina pelo solo, fazendo com que o deslocamento do revestimento seja uma patologia constante como mostram as Figuras 16, 17, 18 e 19.

sendo possível definir as porcentagens das patologias encontradas com a captação dos dados do *checklist*, onde foi capaz de determinar que 82% dos pilares estão com patologias como fissuras, trincas, rachaduras, dentre outras manifestações identificadas. 9% de oxidação e corrosão das armaduras visivelmente perceptíveis, 23% dos casos com eflorescências como mofo e bolor porventura ocasionado pelas chuvas e umidade do ambiente e finalizando com cerca de 41% dos pilares com deslocamento do concreto. E após a análise das causas classificou-se o seu grau de risco levando em consideração os níveis visuais de intensidade da patologia. Onde apresentou 59% dos casos no grau mínimo, no qual foi definido pelas manifestações de fissuras e trincas, onde apresentam até 1,5 mm de espessura como já apresentado por Oliveira (2012) no Quadro 2 deste trabalho, 27% das patologias foram de grau regular, onde além do aumento da patologia de alguns pilares passaram a ser considerados rachaduras e fendas podendo atingir dimensionamentos de 5,0 mm até 10,0 mm, também foi identificado deslocamento pontuais como mostrado na Figura 19 e completando com 14% das

patologias em grau crítico, pois o aumento significativo do deslocamento do concreto integrado a oxidação e corrosão das armaduras consideravelmente expostas necessitam do reparo a curto prazo o mais rapidamente possível.
