**ACESSIBILIDADE ESPACIAL EM LABORATÓRIOS DE CONSTRUÇÃO CIVIL:
ANÁLISE DOS AMBIENTES EDUCACIONAIS NO IFPB - CAMPUS
CAJAZEIRAS**

Trabalho de Conclusão de Curso, sob forma de artigo, submetido à Coordenação do Curso de Bacharelado em Engenharia Civil do Instituto Federal de Educação, Ciência e Tecnologia da Paraíba, *Campus* Cajazeiras, como parte dos requisitos para a obtenção do Título de Bacharel em Engenharia Civil.

Este trabalho consistiu em uma pesquisa exploratória e descritiva com investigação de informações relacionadas às situações de acessibilidade espacial dos laboratórios de geotecnia, de topografia, e de materiais de construção e tecnologias construtivas dos cursos de Engenharia Civil e Edificações do IFPB – *Campus* Cajazeiras, seguindo o fluxograma exposto na Figura 1.

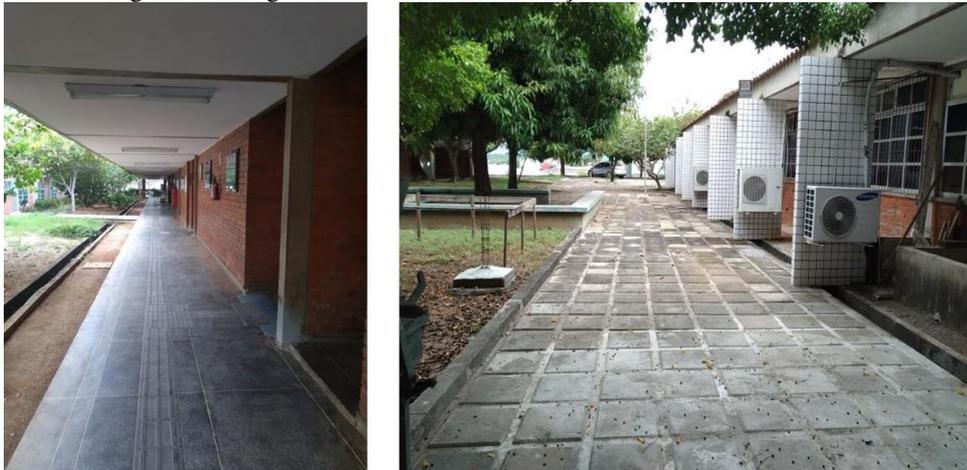
Figura 2 – Imagens da das áreas de circulação externa dos laboratórios.

A área de circulação externa dos laboratórios é ampla, permitindo a passagem de cadeirantes e pessoas com mobilidade reduzida apenas de um lado do prédio, já que do outro lado existem várias fendas no piso. O revestimento da área da edificação é de marmorite e está nivelado, porém o piso de marmorite na área da edificação não oferece superfície antiderrapante, como demonstrado na Figura 2.

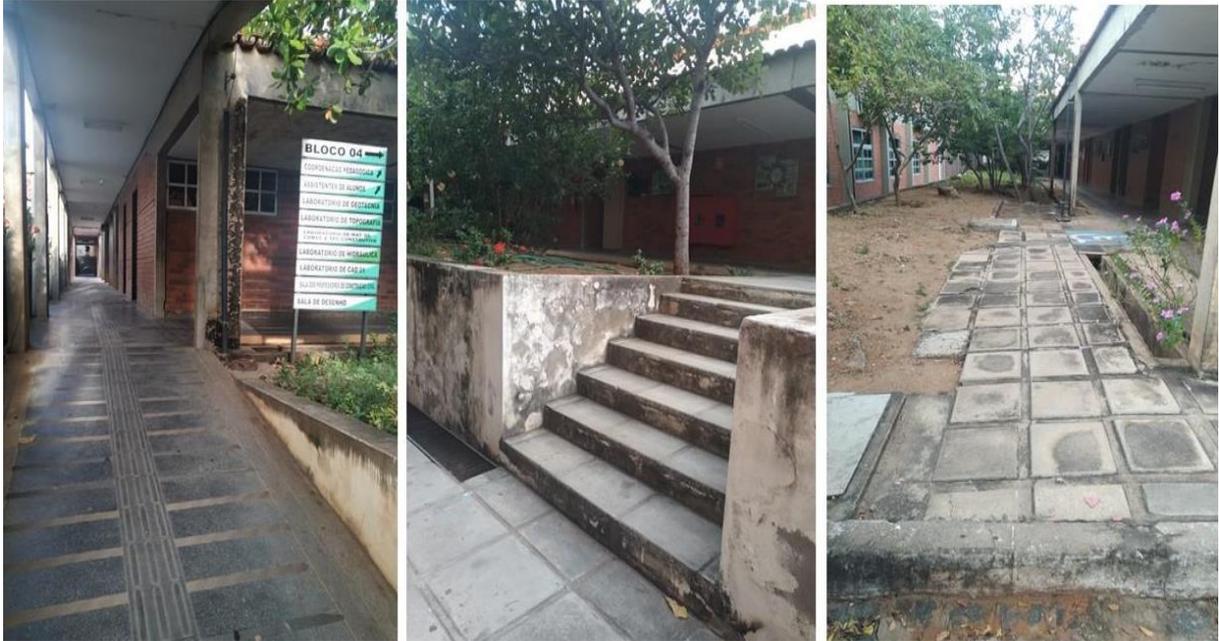
Figura 3 – Imagens do acesso principal aos laboratórios.

O acesso principal aos laboratórios é por meio de uma rampa e escada. A Figura 3 ilustra que a rampa não atende a alguns requisitos da norma, apresentando inclinação de 10%, largura mínima de 1,80 m, mas sem corrimão e piso antiderrapante. Além disso, não há um mapa acessível instalado na entrada principal, com piso tátil associado, para informar os principais pontos do edifício ou áreas de maior utilização.

Durante a avaliação *in loco*, foram identificados diversos obstáculos e dificuldades que comprometem a acessibilidade no IFPB – *Campus* Cajazeiras. Esses desafios incluem a falta de rampas apropriadas, a ausência de corrimãos em determinadas áreas e uma sinalização inadequada ou insuficiente. O IFPB conta com duas rampas externas que levam ao interior. Uma é a rampa principal de acesso, enquanto a segunda, localizada no setor sudoeste e com largura adequada, é acessada pelo estacionamento. Quanto à largura, as rampas estão em conformidade com as exigências mínimas da NBR 9050 (ABNT, 2020). Contudo, rampas com inclinações além dos limites estabelecidos pela norma precisarão ser reconstruídas para garantir a autonomia dos alunos com deficiência e/ou mobilidade reduzida a qualquer momento. Verificou-se a não conformidade dos corrimãos na área externa dos

laboratórios, onde a ausência de corrimãos (Figura 3) demanda a instalação obrigatória de corrimão duplo em ambos os lados das rampas.

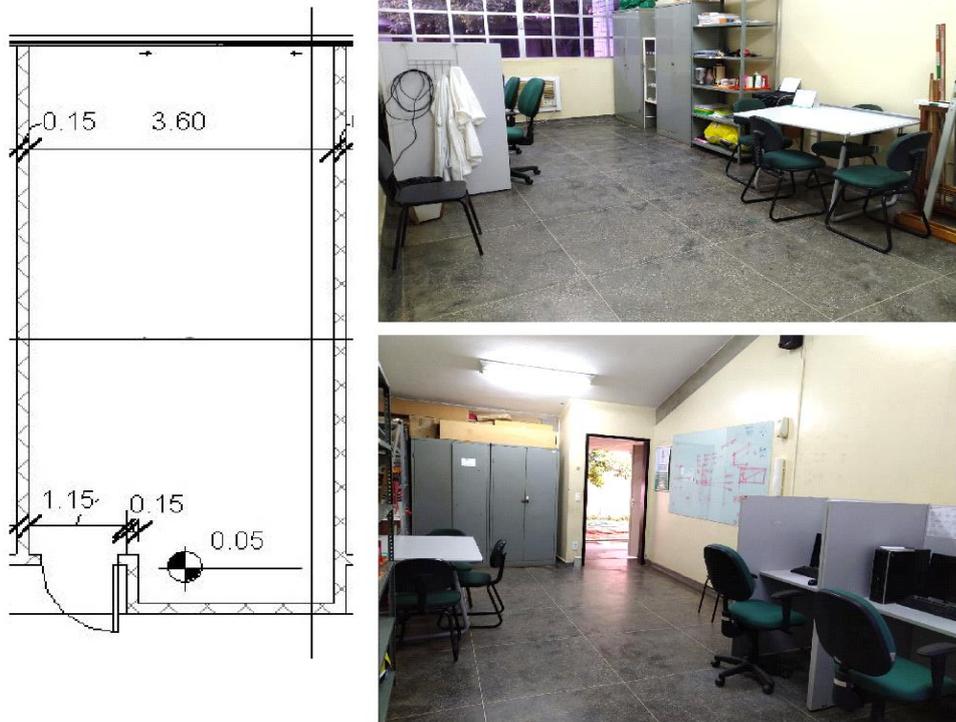
Figura 4 – Planta baixa e imagens do Laboratório de Topografia.

Inicialmente, foi analisada a área total e as condições internas de acessibilidade do Laboratório de Topografia. Conforme mostrado na Figura 4, este laboratório possui uma área total de 25,88 m² e é destinado especialmente para atividades práticas associadas às disciplinas de Engenharia Civil e Edificações, destinado para atender às necessidades das equipes de alunos durante seus trabalhos de campo da disciplina de topografia, abrangendo tanto os trabalhos de campo planimetria quanto a altimetria. Além disso, o laboratório oferece suporte técnico para a realização desses trabalhos, incluindo instruções sobre o uso dos instrumentos utilizados nos levantamentos topográficos, visando aprimorar o conhecimento dos alunos nessa área. Outrossim, o laboratório é responsável pelo armazenamento seguro de equipamentos topográficos e materiais de apoio.

mobiliário, inclusive para usuários de cadeira de rodas. No entanto, foi constatado que o piso neste laboratório não é antiderrapante, regular e/ou estável. Além disso, o Laboratório de Topografia não possui capachos, tapetes e similares que sejam deslizantes ou estejam no ambiente analisado, possibilitado a transição do ambiente de forma segura. A lousa fixada na parede em altura de 0,87 m (inferior máxima de 0,90 m do piso) são requisitos fundamentais para utilização da lousa.

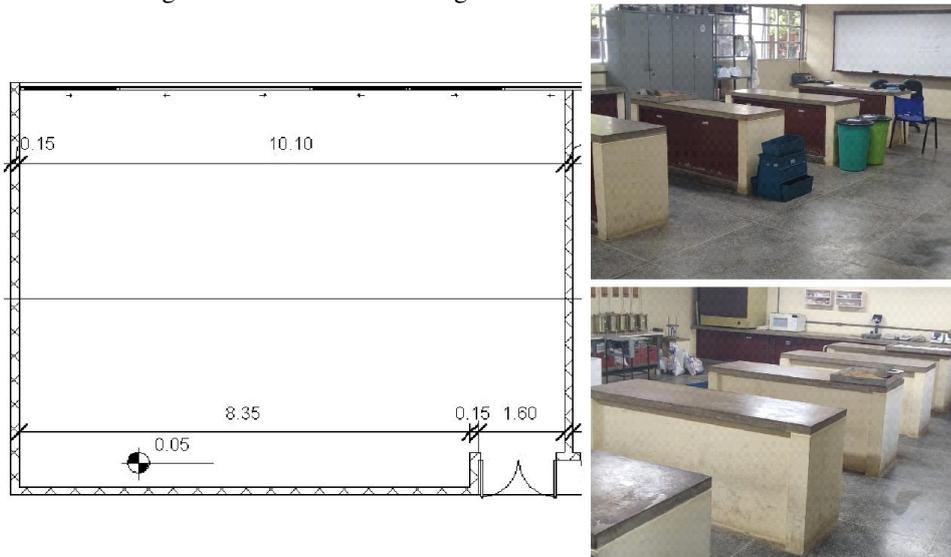
Figura 5 – Planta baixa e imagens do Laboratório de Geotecnia.

Após análise da área total e das condições internas de acessibilidade do Laboratório de Geotecnia, conforme ilustrado na Figura 5, observou-se que este espaço abrange uma área total de 73,85 metros quadrados. Ele é especificamente destinado para atividades práticas especialmente associadas às disciplinas de Materiais de Construção Civil I, Materiais de Construção Civil II e Mecânica dos Solos.

Após a aplicação do *checklist*, foi observado que o Laboratório de Geotecnia atende alguns requisitos importantes de acessibilidade. Não foram identificados capachos, tapetes ou quaisquer revestimentos escorregadios que possam comprometer a segurança durante a circulação no ambiente. Entretanto, é notou-se que o piso existente no laboratório é de mamorite, não atendendo aos requisitos de pisos antiderrapantes.

Outro aspecto identificado foi a fixação da lousa na parede a uma altura de 0,87 m, ligeiramente abaixo do máximo recomendado de 0,90 m a partir do piso. Esta medida adequada é crucial para assegurar a utilização correta da lousa. Além disso, o laboratório possui quatro bancadas de concreto, medindo 0,81 m de altura, 0,60 m de profundidade e 1,61 m de largura, com um espaçamento de 1,00m entre elas, em conformidade com a norma. Considerando este contexto e as exigências mínimas estabelecidas pela norma NBR 9050 (ABNT, 2020), constatou-se que o Laboratório de Geotecnia dispõe de piso tátil de alerta onde necessário, permitindo circulação livre e sem obstruções, inclusive para usuários de cadeira de rodas.

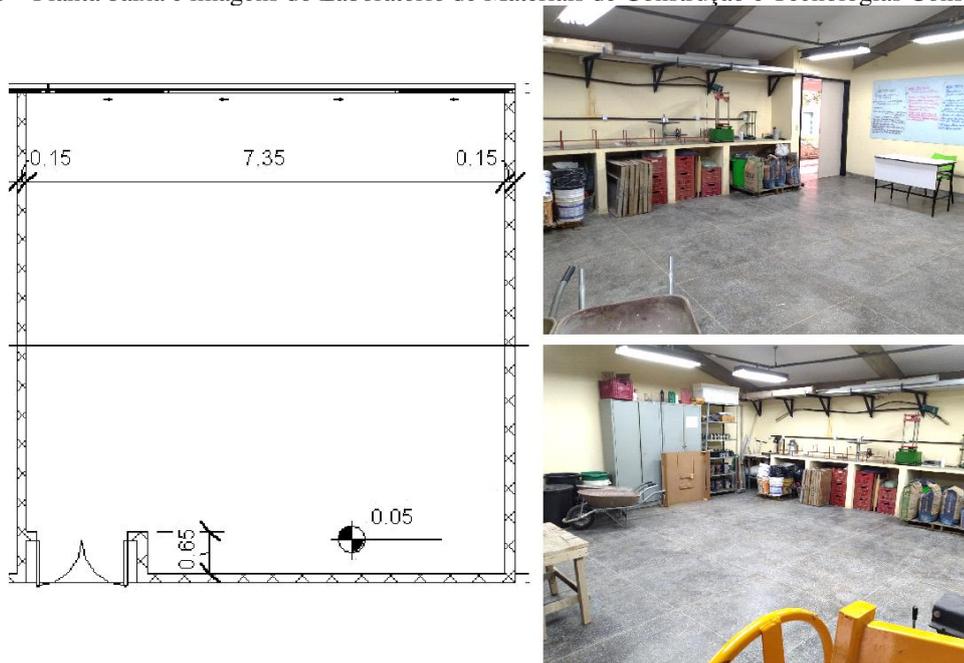
Figura 6 – Planta baixa e imagens do Laboratório de Materiais de Construção e Tecnologias Construtivas.

Após avaliação da área total e das condições internas de acessibilidade, verificou-se que o Laboratório de Materiais de Construção e Tecnologias Construtivas, conforme apresentado na Figura 6, abrange uma área total de 53,37 m². Essa área é especificamente designada para a realização de atividades práticas relacionadas às disciplinas de Materiais de Construção Civil I, Materiais de Construção II e Mecânica dos Solos. Este laboratório desempenha um papel crucial na formação dos estudantes da instituição. Todavia, para garantir uma experiência de aprendizado eficaz durante as aulas práticas, tanto os professores quanto os alunos necessitam de acesso e utilização de uma ampla gama de materiais e equipamentos, tais como mesas, cadeiras, bancadas, retífica para corpo de prova, moldes para corpo de prova, argamassadeira, betoneira, entre outros.

No que tange ao piso do laboratório, foi observado que, embora não apresente revestimentos escorregadios, o piso de mamorite não atende aos requisitos de antiderrapância. No entanto, destaca-se que a fixação da lousa na parede está de acordo com as normas estabelecidas pela Norma 9050. Considerando este contexto e as exigências mínimas da norma NBR 9050, constatou-se que o Laboratório de Materiais de Construção e Tecnologias Construtivas também dispõe de piso tátil de alerta onde necessário, possibilitando a circulação desimpedida, inclusive para usuários de cadeira de rodas. Além disso, o laboratório apresenta uma bancada de concreto com 0,85 m de altura, 0,65 m de profundidade e 4,50 m de largura, além de uma mesa medindo 0,82 m de altura, 0,60 m de profundidade e 0,90 m de largura.

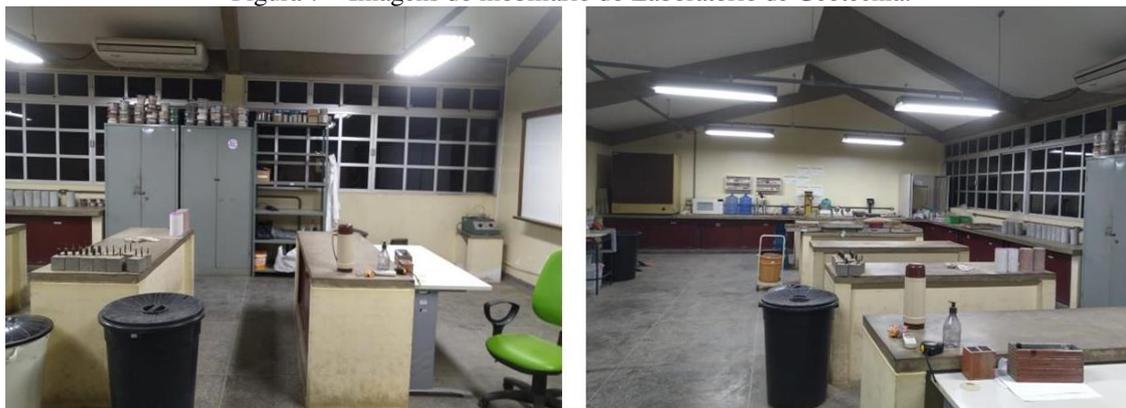
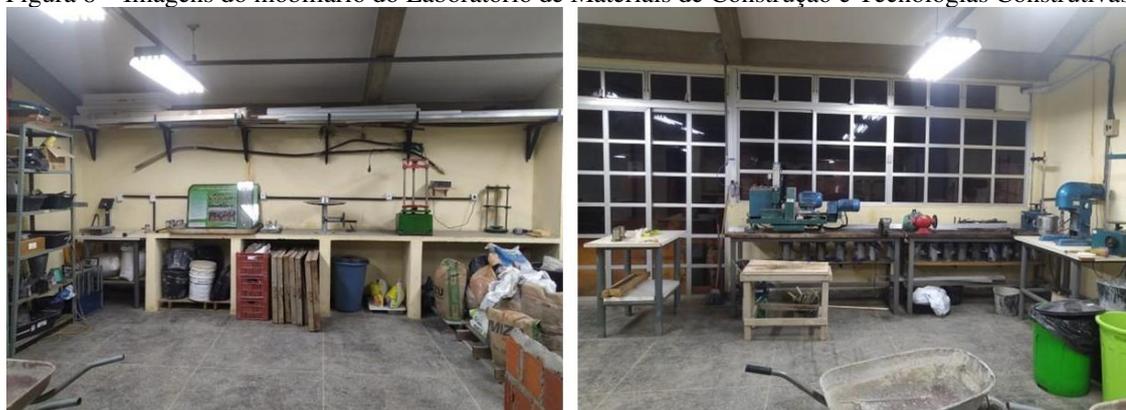
No que se refere aos mobiliários presentes nos laboratórios (Figuras 7 e 8), notou-se que as mesas têm uma largura mínima de 0,90 m, com a altura da superfície de trabalho variando entre 0,75 m e 0,85 m. Além disso, as mesas possibilitam a aproximação frontal de cadeiras de rodas, com um espaço vazio mínimo de 0,73 m abaixo da superfície de trabalho. Isso garante uma largura mínima de 0,80 m e uma profundidade mínima de 0,50 m para permitir que a cadeira de rodas se aproxime com conforto.

Figura 7 – Imagens do mobiliário do Laboratório de Geotecnia.

Figura 8 – Imagens do mobiliário do Laboratório de Materiais de Construção e Tecnologias Construtivas.

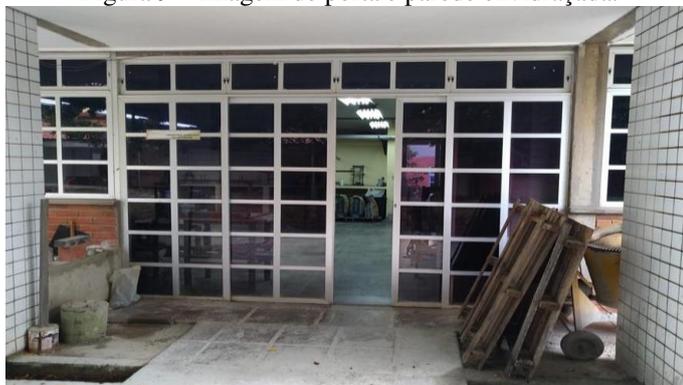
Figura 9 – Imagem de porta e parede envidraçada.

Nas áreas de circulação, há portas e paredes envidraçadas iluminadas apenas internamente, como mostrado na Figura 9. A falta de acesso às áreas de resgate não está de acordo com as diretrizes estabelecidas pela ABNT NBR 16820. Esta ausência de áreas de resgate impede a adequada acomodação de cadeiras de rodas, violando as especificações do piso de sinalização.

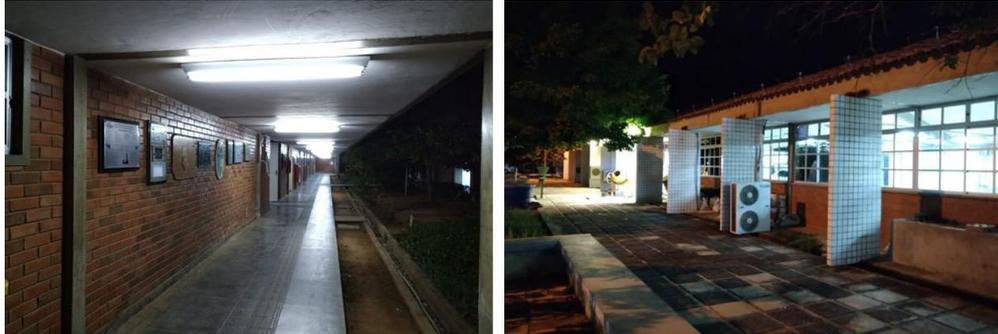
Figura 10 – Imagens de ambientes sem sinalização adequada.

A sinalização não está posicionada em locais acessíveis para todos os usuários, incluindo pessoas em cadeiras de rodas, deficientes visuais e outros, dificultando a compreensão das informações por todos. Além disso, a falta de indicações sobre serviços preferenciais, utilizando o Símbolo

Internacional de Acesso e Figuras correspondentes, é notável. Adicionalmente, a utilização de mais lâmpadas com cores frias, como branco ou azul, em vez de tonalidades amareladas, pode reduzir significativamente os riscos de acidentes, especialmente nos espaços mostrados na Figura 10. Uma iluminação adequada contribui não apenas para o aspecto estético, mas também para um ambiente com maior mobilidade e mais seguro, permitindo uma percepção mais rápida de situações de perigo.

Esses pontos críticos não requerem grandes reformas ou alterações estruturais nos edifícios, sendo principalmente a instalação de equipamentos de apoio para promover maior autonomia aos usuários. A instalação de pisos antiderrapantes é crucial, pois, embora seja possível ficar em pé (como ao sair de uma cadeira), um escorregão pode resultar em acidentes graves. Além disso, um piso adequado torna a locomoção em cadeiras de rodas ou com andadores mais confortável e segura. É importante ressaltar que a falta de manutenção dos pisos táteis, como no ambiente mostrado na Figura 11, e a instalação incorreta ou ausência de barras de apoio não apenas afetam a acessibilidade, mas também comprometem a segurança das pessoas com deficiência, que dependem desses elementos para sua locomoção e autonomia, prevenindo quedas, acidentes e garantindo assistência em situações de emergência.
