INSTITUTO FEDERAL DE EDUCAÇÃO, CIÊNCIA E TECNOLOGIA DA PARAÍBA
CAMPUS CAJAZEIRAS

**CARACTERIZAÇÃO DA PAVIMENTAÇÃO DE UM BAIRRO DO MUNICÍPIO DE
CAJAZEIRAS - PB**

Trabalho de Conclusão de Curso submetido à Coordenação do Curso de Bacharelado em Engenharia Civil do Instituto Federal de Educação, Ciência e Tecnologia da Paraíba-*Campus* Cajazeiras, como parte dos requisitos para a obtenção do Título de Bacharel em Engenharia Civil.

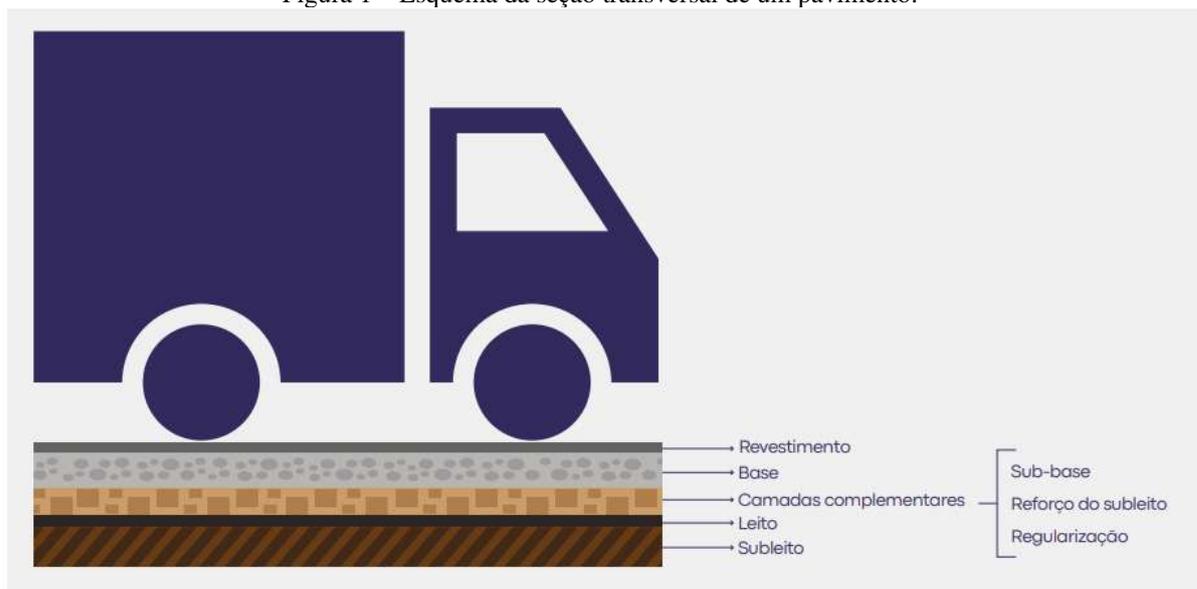
Figura 1 – Esquema da seção transversal de um pavimento.

Entretanto, o pavimento modelou-se de acordo com as necessidades e os avanços tecnológicos da época até chegar aos modelos atuais. Segundo o DNIT (2006), o pavimento é constituído por um sistema de camadas de espessuras finitas, assente sobre o terreno de fundação, considerado como semiespaço infinito designado como subleito. Com base nessa definição têm-se as camadas representadas na Figura 1.

Dessa forma, pode-se identificar as possíveis camadas constituintes de um pavimento, definindo cada uma delas a partir do subleito, que é “o terreno de fundação do pavimento, que sofreu o processo de terraplanagem ou regularização” (Maciel, 2007, p. 04). Têm-se que o leito é, por definição, “a superfície obtida pela terraplenagem ou obra-de-arte e conformada ao seu greide e perfis transversais” (DNIT, 2006, p. 106).

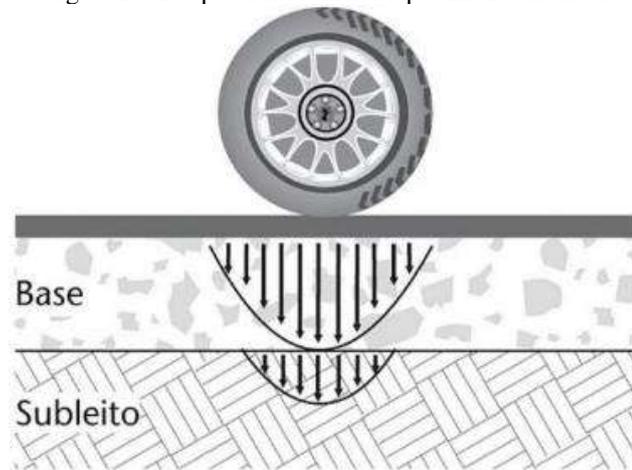
Figura 2 – Resposta mecânica do pavimento flexível.

O pavimento flexível, cujo funcionamento está demonstrado na Figura 2, se enquadra como sendo “aquele em que todas as camadas sofrem deformação elástica significativa sob o carregamento aplicado e, portanto, a carga se distribui em parcelas aproximadamente equivalentes entre as camadas” (DNIT, 2006, p. 95). A deformação elástica ocorre devido à interação dos veículos e usuários com a via, resultado das propriedades ligantes, retornando ao seu estado inicial, sem deformações residuais, desde que as cargas atendam aos valores de dimensionamento.

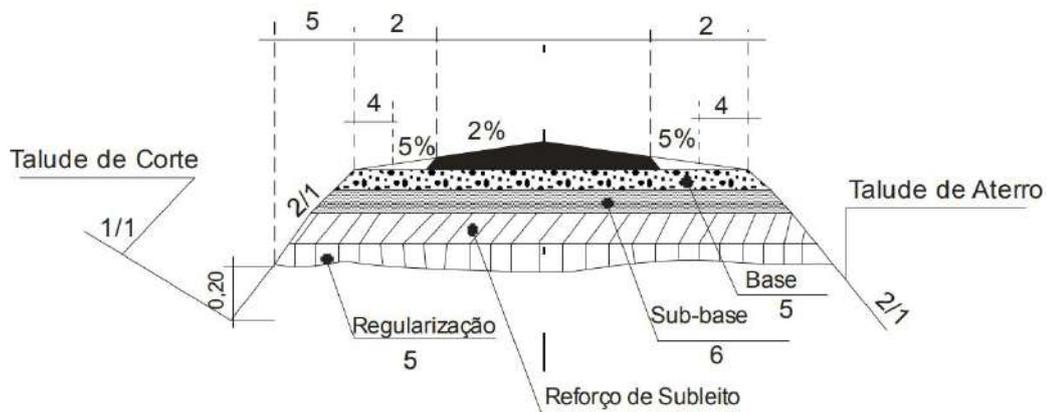
Figura 3 – Esquema de seção transversal do pavimento flexível.

A variação entre as camadas de um pavimento se dá quanto às espessuras, grau de compactação, granulometria dos materiais, aspectos econômicos e em relação à disponibilidade regional. O perfil em corte de um pavimento flexível é apresentado na Figura 3, onde a seção é composta por taludes de corte e aterro.

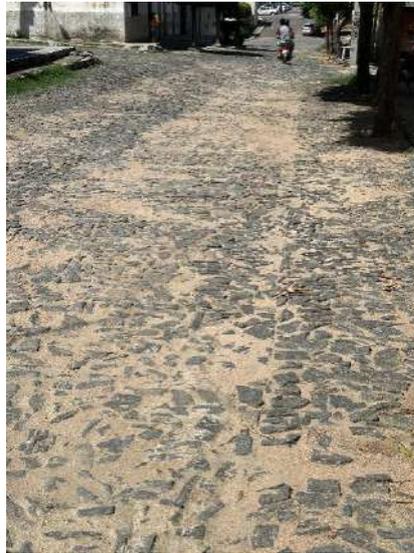
Figura 4 – Revestimento de alvenaria poliédrica.

A alvenaria poliédrica é mostrada na Figura 4 que, segundo o DNIT (2006), é um tipo de revestimento onde se utiliza pedras irregulares que possuem um determinado grau de tolerância para sua camada e são estruturadas sobre uma camada de regularização comumente denominada de colchão.

No colchão é utilizado um agregado miúdo, geralmente areia, e posteriormente, as pedras são compactadas sobre a regularização e suas juntas podem ser preenchidas com o próprio material utilizado do colchão ou mesmo pequenas lascas de pedras.

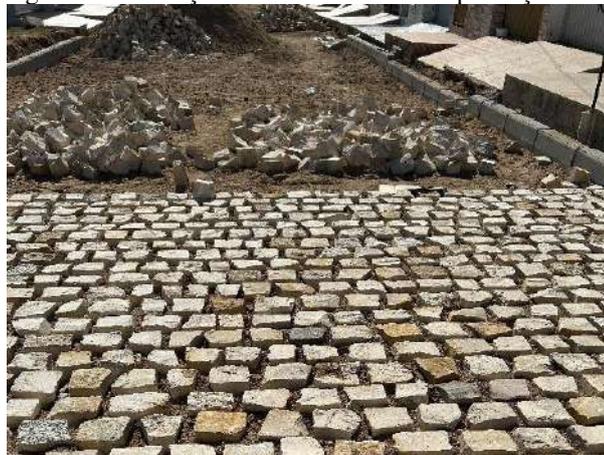
Figura 5 – Execução de revestimento do tipo calçamento.

O paralelepípedo mostrado na Figura 5 é o segundo tipo de revestimento para calçamento, que “são constituídos por blocos regulares, assentes sobre um colchão de regularização constituído de material granular apropriado” (DNIT, 2006, p. 100).

Em relação às juntas, o DNIT (2006) afirma que podem ser utilizados pedriscos menores, areia, misturas betuminosas ou até mesmo argamassa de cimento Portland para o seu preenchimento.

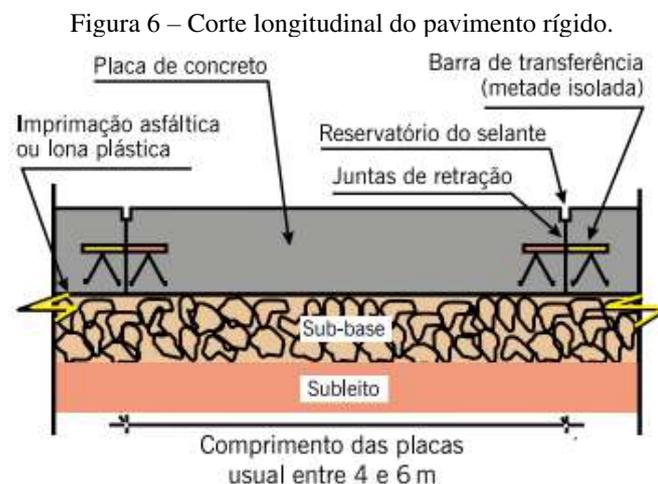
Por definição, os “pavimentos rígidos são aqueles pouco deformáveis, constituídos principalmente de concreto de cimento, rompem por tração na flexão, quando sujeitos a deformações” (Senço, 2007, p. 23). Dessa forma, é “aquele em que o revestimento tem uma elevada rigidez em relação às camadas inferiores e, portanto, absorve praticamente todas as tensões provenientes do carregamento aplicado” (DNIT, 2006, p. 95). Seu perfil longitudinal é apresentado na Figura 6.

Em relação aos materiais empregados, o DNIT (2006) afirma que se trata de um concreto convencional, recebido ou produzido no local onde está sendo executado o pavimento sendo este concreto uma mistura bem dosada de agregado miúdo, agregado graúdo, cimento Portland e água. Seu espalhamento se dá de maneira equivalente à execução de uma laje, porém a diferença é que a cada distância executada é feita a adição de juntas de dilatação para conter a fissuração por conta da força de flexão que o pavimento é submetido.

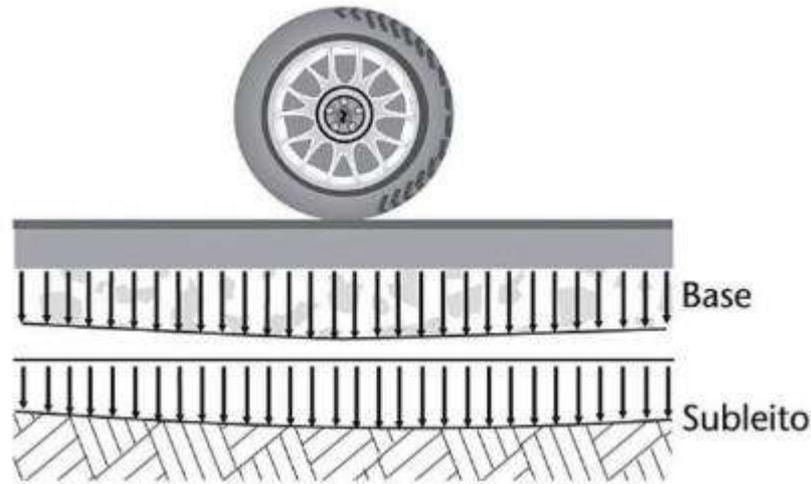
Figura 7 – Resposta mecânica do pavimento rígido.

No entanto, a sua elevada rigidez o torna um pavimento com pouca margem para deformação, resultando no aparecimento de fissuras ao longo do tempo caso não seja dimensionado corretamente. Isso pode ocorrer tanto por falhas na execução ou mesmo por falta de manutenção e seu comportamento mecânico é apresentado na Figura 7.

A principal característica deste tipo de pavimento é que o revestimento, devido à sua elevada rigidez, assume o papel tanto de revestimento quanto de base do pavimento rígido como afirma o DNIT (2006).

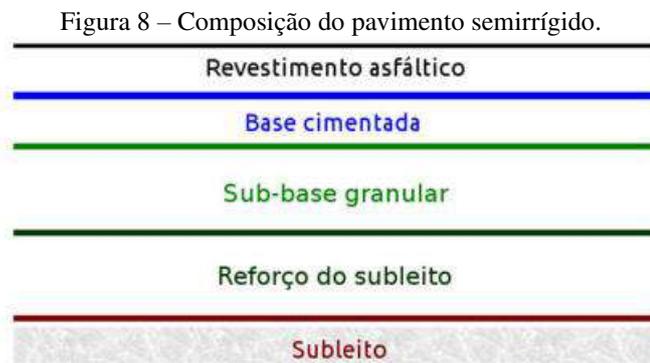
O pavimento semirrígido mostrado na Figura 8 “caracteriza-se por uma base cimentada por algum aglutinante com propriedades cimentícias como, por exemplo, por uma camada de solo cimento revestida por uma camada asfáltica” (DNIT, 2006, p. 95). Sendo assim, contará com uma camada de revestimento semelhante ao do pavimento flexível, uma camada de base e/ou sub-base estabilizada a partir da adição de algum aditivo, sendo na maior parte das vezes um aglutinante como o cimento, como afirma o DNIT (2006). No entanto, ressalta-se que essa

estabilização tem o objetivo de tornar mais resistentes as camadas que passam por esse procedimento como afirma Senço (2007).

Uma conclusão importante que se tem a respeito do pavimento semirrígido é que se torna um intermédio entre o pavimento flexível e rígido. Apresenta menor flexibilidade e maior rigidez em relação ao pavimento flexível, enquanto é mais flexível e menor rígido que o pavimento rígido. Por isso, torna-se uma ótima alternativa quando o orçamento é limitado e o local é de difícil acesso.

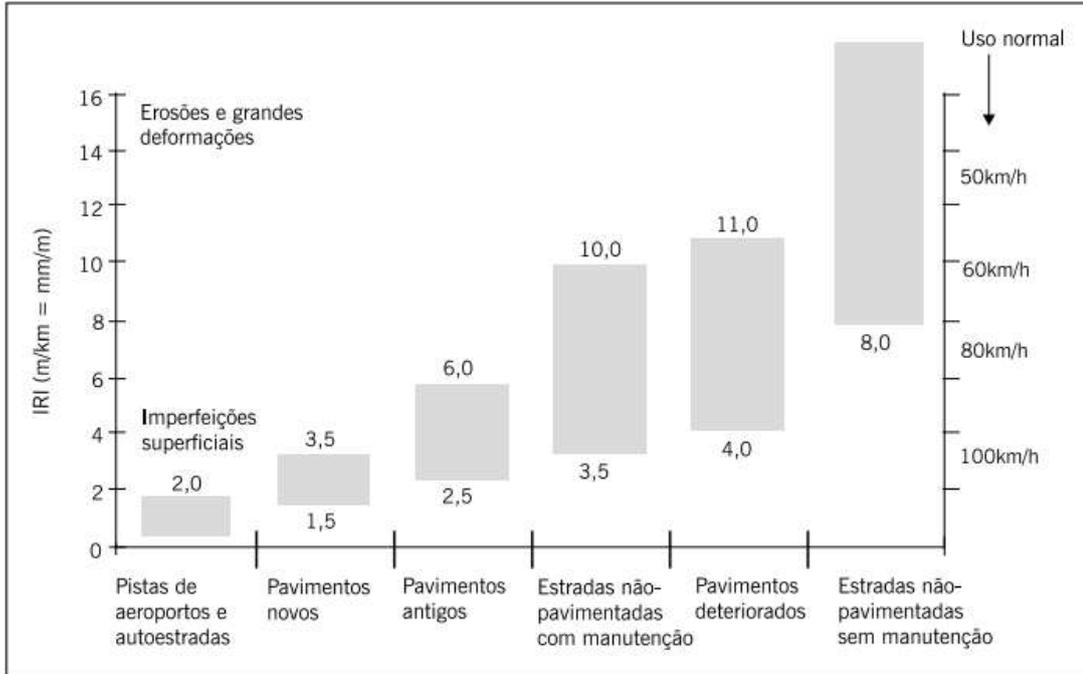
Figura 10 – Faixas de variação do IRI de acordo com as classes e estrada.

importantes para mensurar as condições de conforto, trafegabilidade e uniformidade das vias, um exemplo padrão de acordo com a situação é o apresentado na Figura 10.

Percebe-se que os níveis variam de acordo com o uso dos pavimentos e de suas condições quanto ao tempo de uso, deterioração, da presença ou não de camada de revestimento e de sua manutenção. A tolerância para usos específicos requer um controle de qualidade maior, para buscar diminuir riscos de acidentes e de turbulências ao rolamento.

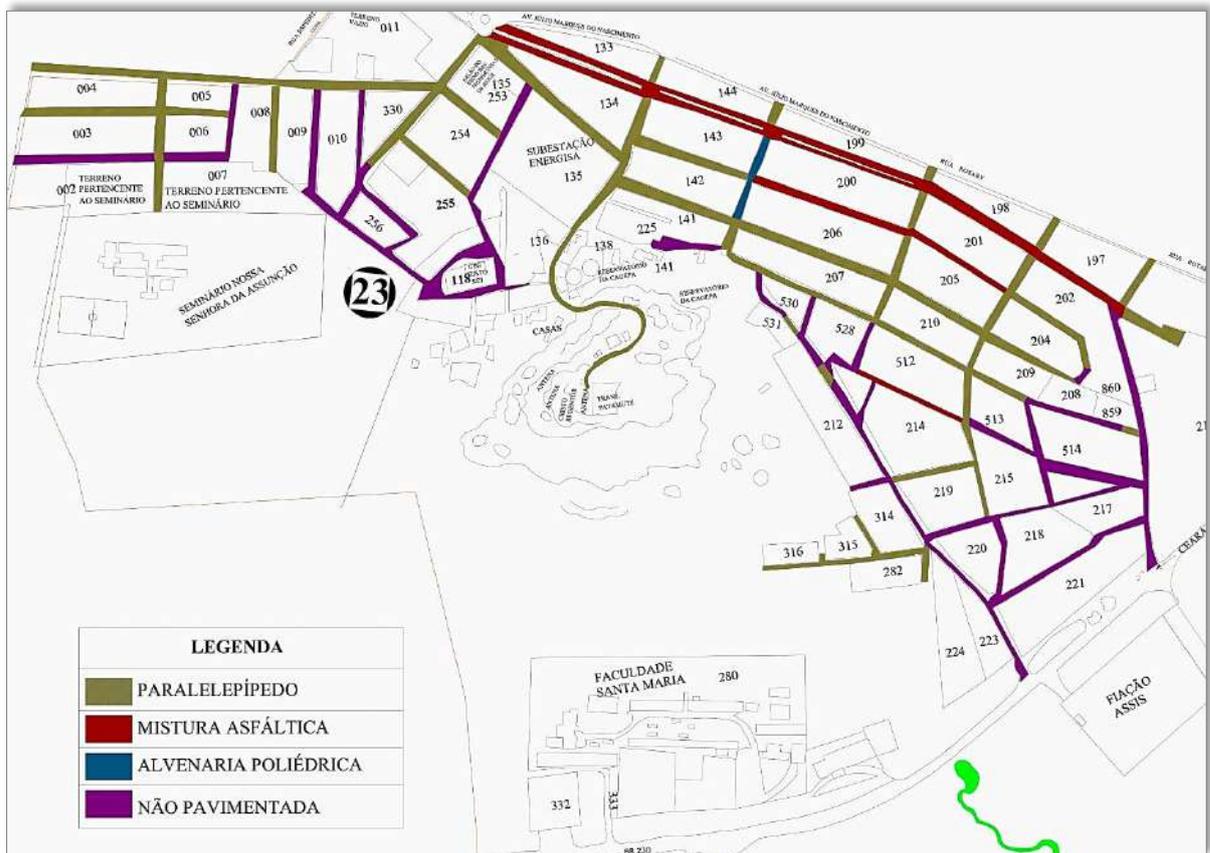
Figura 13 – Mapa dos tipos de pavimentos do Bairro Cristo Rei.

A identificação dos tipos de pavimentos está representada na Figura 13, fornecendo as informações de acordo com a legenda auxiliar de cores.

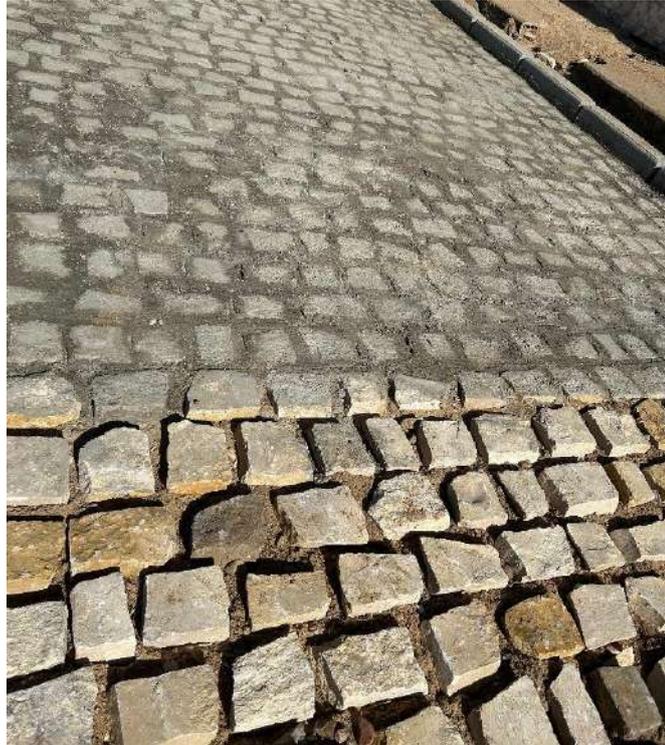
Figura 14 – Trecho em execução da Rua Francisco Gonçalves de Oliveira.

É necessário ressaltar que a cidade, em especial o bairro, passa por um momento de obras de infraestrutura, no qual pode causar alterações na composição dos tipos de pavimentos das ruas. Durante o próprio período de levantamento foram constatados os processos de pavimentação com paralelepípedos de algumas ruas, como é o caso da Rua Francisco Gonçalves

de Oliveira, mostrada na Figura 14.

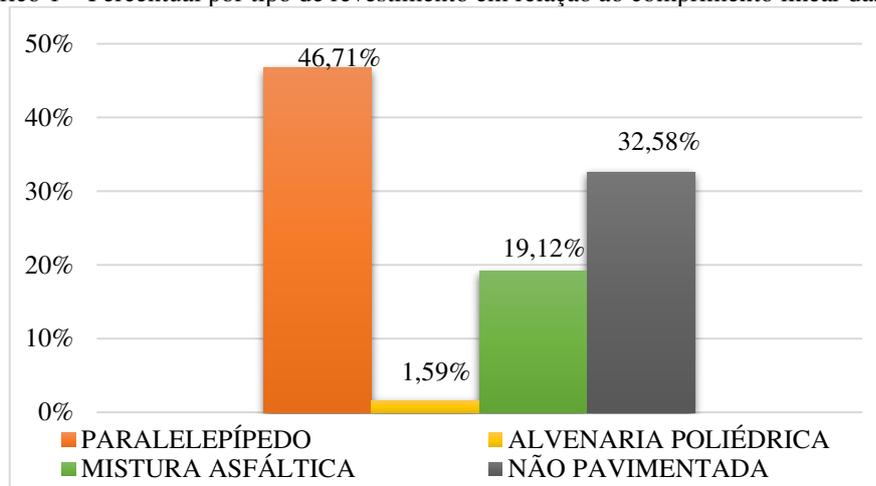
Gráfico 1 – Percentual por tipo de revestimento em relação ao comprimento linear das vias.

No total o bairro apresenta 8.578,7 m lineares de pavimento. Destes, cerca de 2.795,2 m lineares das ruas não são pavimentadas, 4.006,7 m apresentam paralelepípedo como revestimento, apenas 136,8 m possui alvenaria poliédrica e 1.640,0 m apresentam mistura asfáltica como camada de revestimento. Todos esses valores em percentuais são apresentados no Gráfico 1.

Percebe-se que 32,58% não são pavimentadas e podem gerar dificuldade quanto ao deslocamento à população local, principalmente em períodos de chuva. Observa-se a falta de planejamento em relação ao acompanhamento da infraestrutura em relação ao crescimento do bairro.

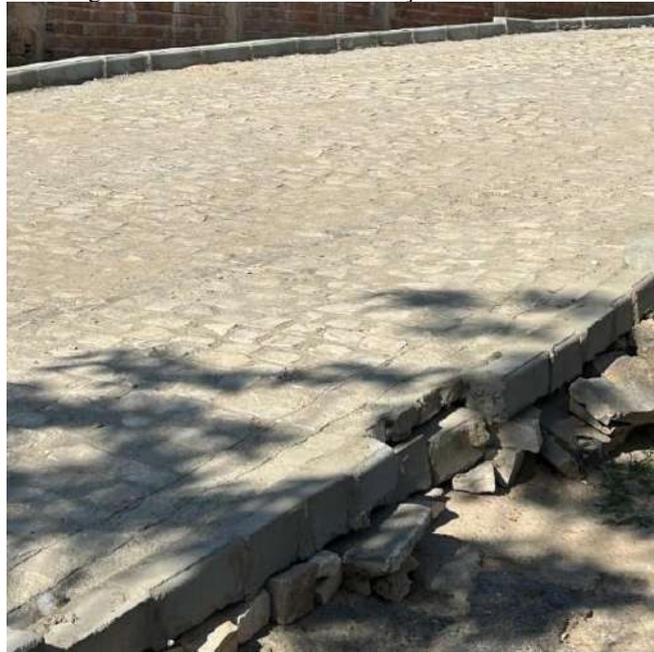
Figura 15 – Rua Francisco Gonçalves de Oliveira.

Observou-se que alguns pontos onde o revestimento do tipo calçamento foi utilizado recentemente apresentaram problemas como o de carreamento do colchão de areia após o solapamento, sendo retratado na Figura 15 que ilustra a Rua Francisco Gonçalves de Oliveira.

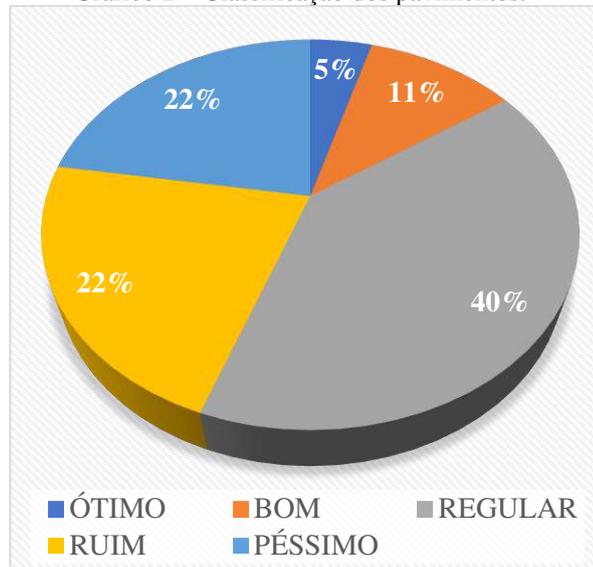
Gráfico 2 – Classificação dos pavimentos.

O Gráfico 2 apresenta os percentuais das condições dos pavimentos do Bairro Cristo Rei. Percebe-se que o maior percentual é a condição regular, caracterizando a situação como

aproximadamente dentro da média.

Além disso, apenas 11% das vias apresentam boas condições e o percentual de ótima é menor ainda, com apenas 5%. Em contrapartida, a condição péssima e ruim apresenta o mesmo valor percentual de 22%. Dessa forma, aproximadamente 44% das ruas estão com condições insatisfatórias. Essa situação acaba prejudicando o deslocamento e causa transtornos aos moradores que utilizam as vias para locomoção, seja pelos diferentes tipos de modais. A falta de pavimento acarreta uma região suscetível a poeira, lama, vegetação e animais.

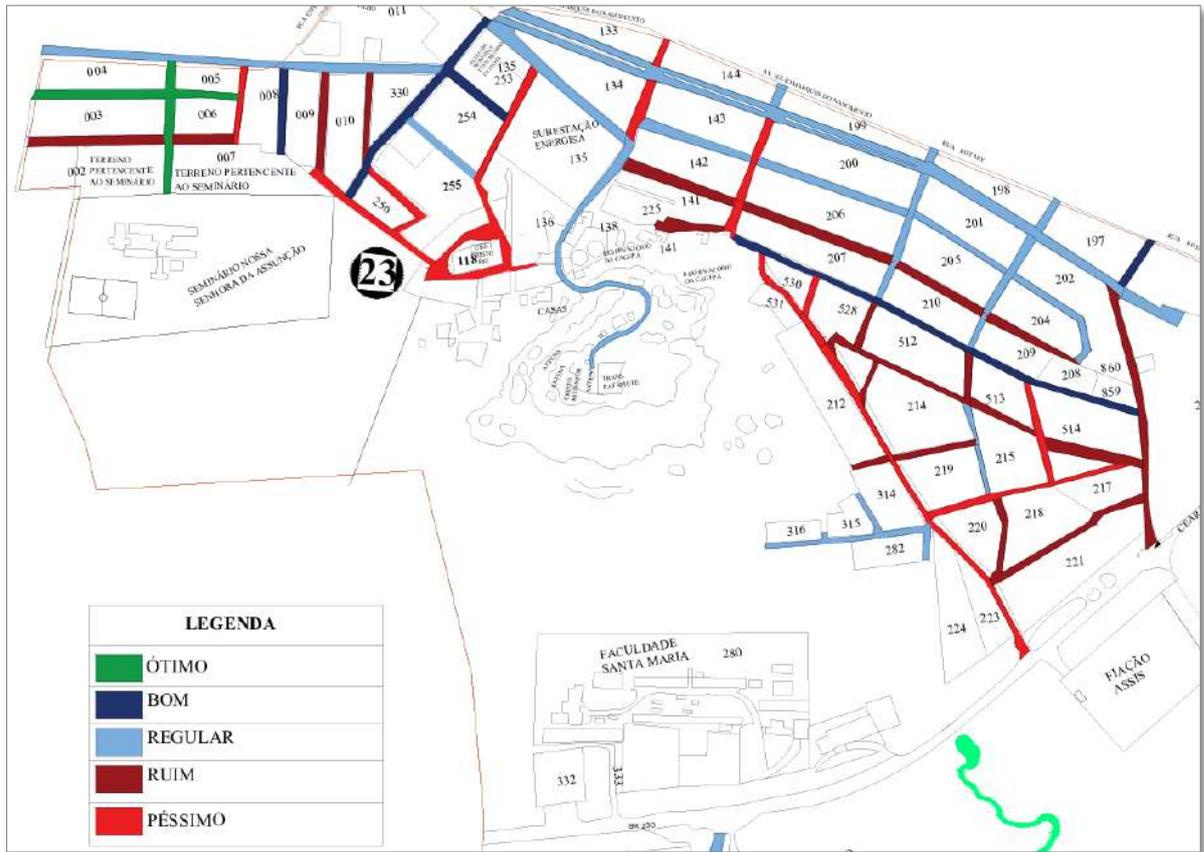
Figura 16 – Condições superficiais dos pavimentos de acordo com a análise subjetiva.

Em relação à classificação das condições dos trechos de pavimentos, foi produzido o mapa da Figura 16. Cada trecho foi percorrido, analisando fatores como o conforto ao rolamento, presença de manifestações patológicas, acessibilidade e o estado do pavimento. Foram reunidos os dados e os registros para chegar a produção dos mapas, que estão disponíveis no Apêndice B para uma compreensão mais detalhada dos trechos.

Com relação às condições dos pavimentos, pode-se constatar que, no geral, são classificados como ruins ou péssimos.

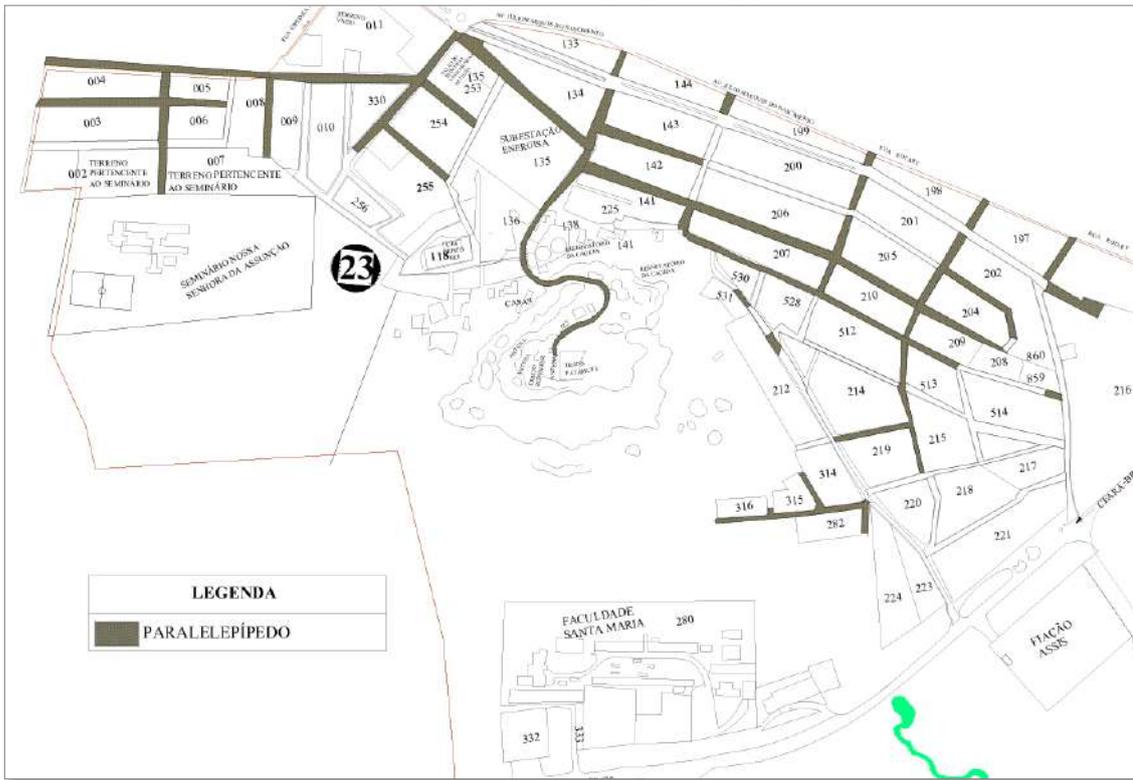
Figura 17 – Pavimentos por paralelepípedo.

De maneira específica, pode-se analisar qual é a condição de cada pavimento. A Figura 17 destaca somente os trechos que possuem a pavimentação por paralelepípedo, que representa 46,71%, quase a metade de toda a extensão linear das vias pertencentes ao Bairro Cristo Rei.

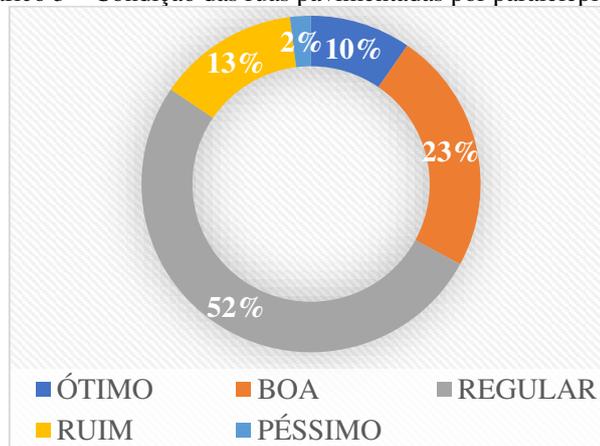
Gráfico 3 – Condição das ruas pavimentadas por paralelepípedo.

Com base no Gráfico 3, percebe-se que a condição das ruas pavimentadas com paralelepípedos apresenta um percentual de 52% como regular. Devido à presença moderada de remendos e por conta da variação superficial a classificação atingiu esse percentual. As ruas referenciadas anteriormente apresentam as condições superficiais divididas, com valores de 23% para a condição boa e de 10% para a ótima. Essas porcentagens positivas representam trechos pavimentados recentemente e que ainda conservam condições boas quanto a superfície de rolamento.

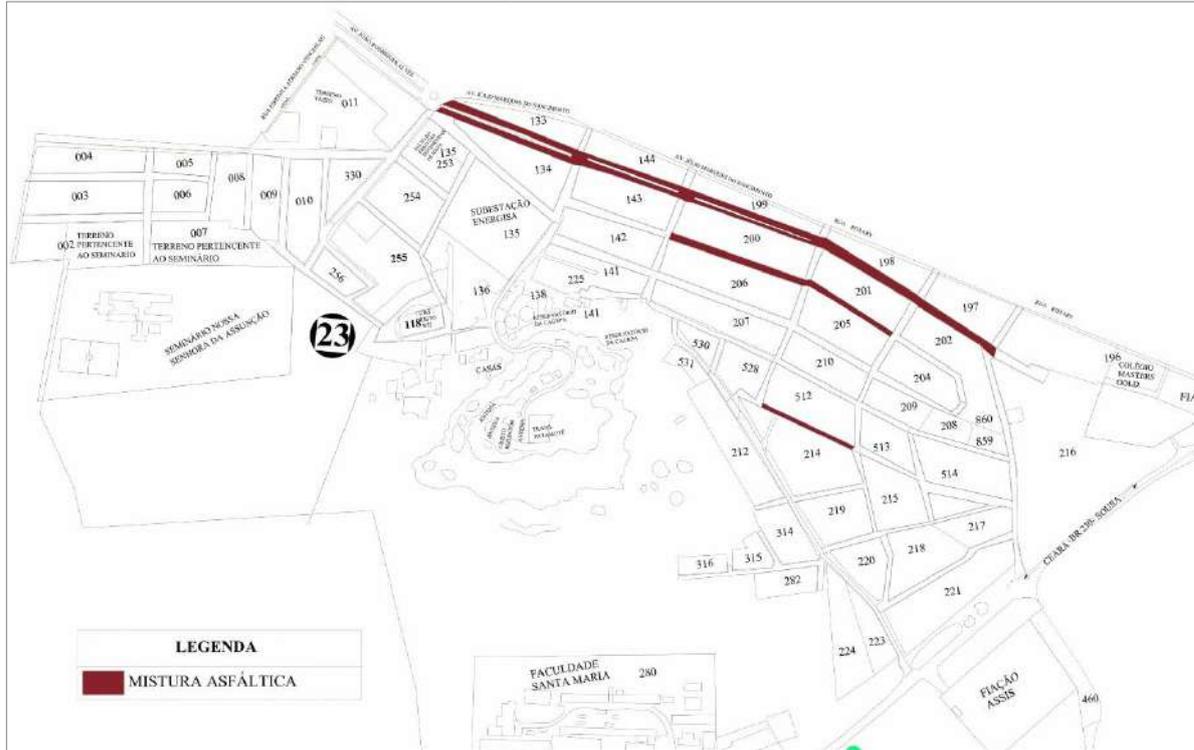
Figura 18 – Ruas pavimentadas com mistura asfáltica.

Partindo para as ruas que são revestidas com mistura asfáltica apenas 19,12% dos trechos do Bairro apresentam esse tipo de pavimento. A Figura 18 apresenta os trechos contemplados, como a Avenida Desembargador Boto que representa o maior percentual em relação aos outros trechos.

A falta de um processo adequado de terraplenagem das ruas a faz com que a inclinação da seção transversal das vias seja prejudicada. As condições relacionadas a irregularidade da capa de rolamento apresentam condições que não comprometem o tráfego no momento, no entanto, com o passar do tempo, sem a falta de manutenção preventiva, a sua qualidade pode piorar devido ao uso, onde ocorre o adensamento natural do subleito.

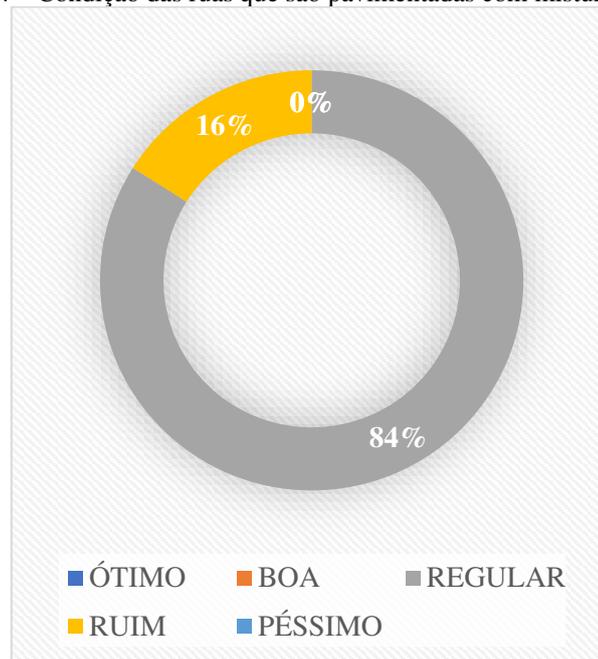
Gráfico 4 – Condição das ruas que são pavimentadas com mistura asfáltica.

O Gráfico 4 informa sobre as condições dos trechos com mistura asfáltica, onde 84% têm condições regulares e 16% possuem condições ruins. Apesar dos valores de 84% ser regular, deve-se entender que as condições tendem a piorar com o passar do tempo, tendendo a aumentar o grau de degradação da superfície e, no caso, necessitar de manutenções futuras.

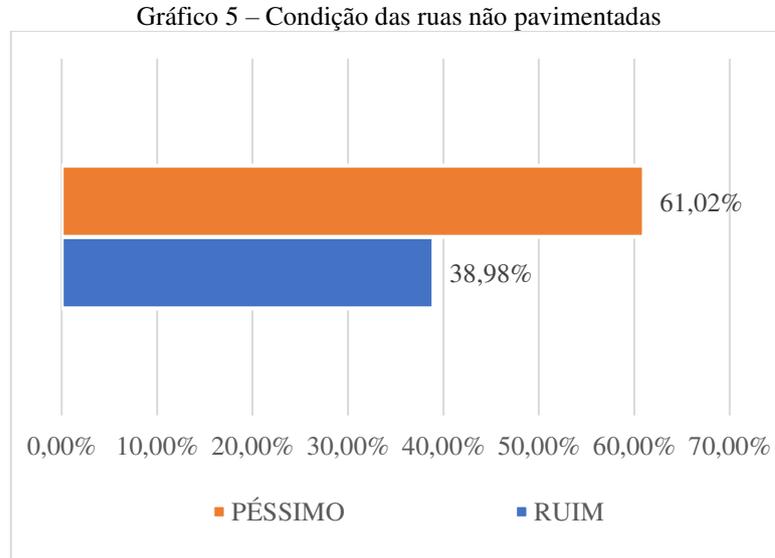
O Gráfico 5 apresenta as condições das ruas que não passaram por processos de pavimentação adequada ou da execução de pelo menos algum tipo de tratamento superficial da capa de rolamento, classificando entre as condições ruim e péssima.

Atende-se que as condições dos trechos não pavimentados se dividem entre ruim e péssima, onde as porcentagens são de 38,98% e 61,02%, respectivamente. Destacando a falta de tratamento dos trechos, essas condições ainda são agravadas pela presença de lama, declividade e pelo surgimento de panelas/buracos, que atrapalham o fluxo dos veículos que utilizam essas ruas.
