**AVALIAÇÃO DA PRODUTIVIDADE EM CANTEIROS DE OBRAS: ANÁLISE E  
INTERVENÇÃO EM PATOS - PB**

Trabalho de Conclusão de Curso apresentado ao Curso de Bacharelado em Engenharia Civil do Instituto Federal de Educação, Ciência e Tecnologia da Paraíba – *Campus* Patos, como requisito parcial à obtenção do título de Engenheiro Civil.

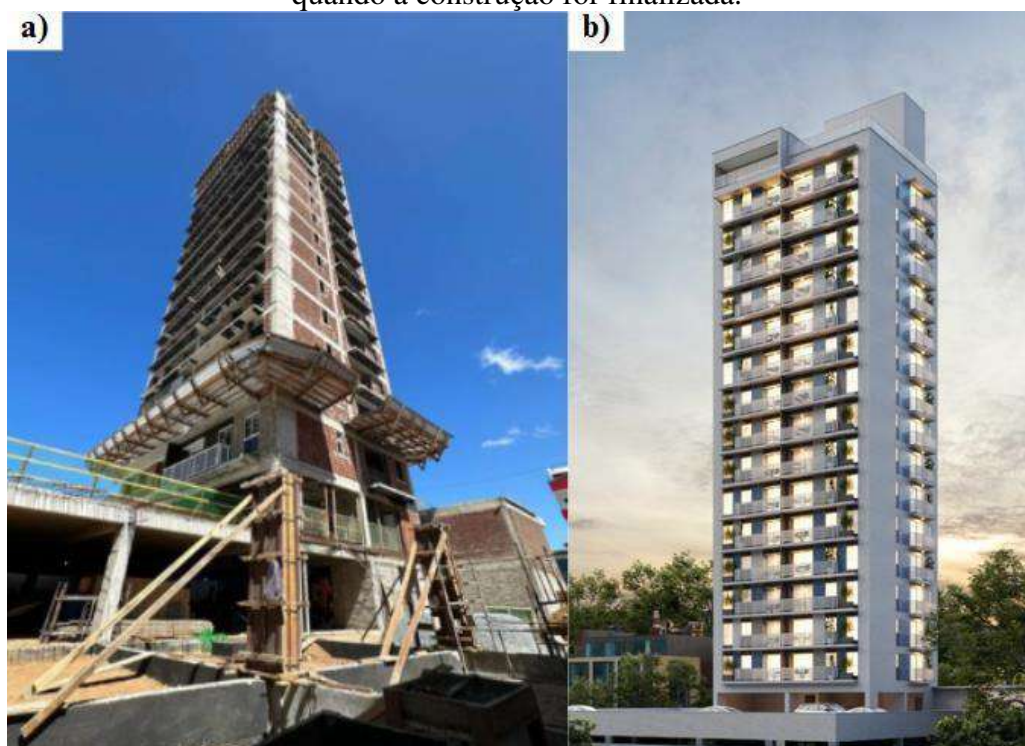
Atualmente essa edificação está em fase de acabamento, conforme é observado na Figura 4, no qual foram analisadas as seguintes atividades:

**Figura 4:** Obra A: a) fase em que a edificação se encontra no momento; b) perspectiva de quando a construção for finalizada.

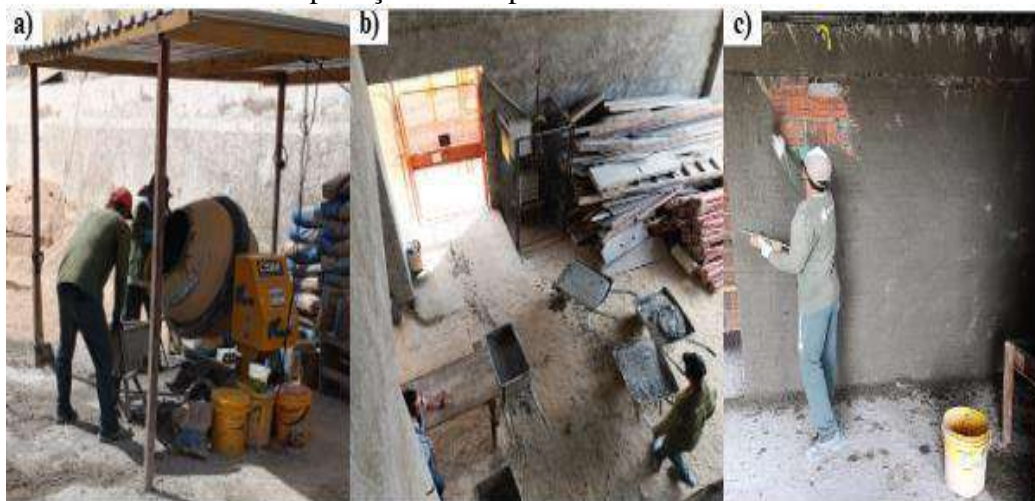
A atividade de chapisco foi realizada por uma equipe composta por um pedreiro e um ajudante. O processo envolveu a preparação da argamassa na betoneira, localizada no térreo, e seu transporte para os andares superiores. O chapisco foi aplicado diretamente na alvenaria, com o objetivo de criar uma base aderente para as camadas subsequentes de revestimento, conforme todos os passos realizados nesta atividade são mostrados na Figura 5.

**Figura 5:** Aplicação do chapisco em alvenaria: a) preparação da argamassa na betoneira no pavimento térreo; b) Transporte vertical da argamassa até o pavimento do 15º andar; c) Aplicação do chapisco na alvenaria.

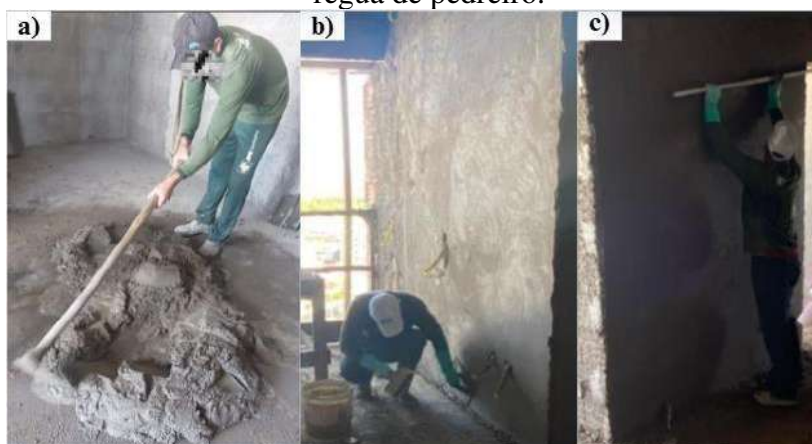
O ajudante desempenhou tarefas auxiliares, como limpeza do local e reaproveitamento de materiais, enquanto o pedreiro realizava as etapas principais do reboco, incluindo o acabamento de quinas e lixamento das paredes previamente rebocadas, conforme todos os passos realizados nesta atividade são mostrados na Figura 6.

**Figura 6:** Aplicação do reboco em alvenaria: a) preparação da argamassa; b) Aplicação da argamassa na alvenaria utilizando a colher de pedreiro; c) nivelamento da alvenaria com a régua de pedreiro.

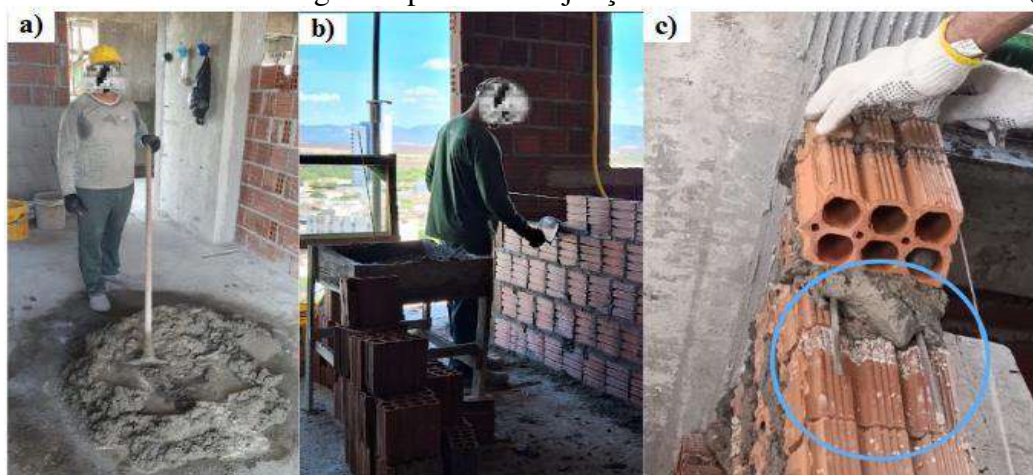
Os materiais necessários, como argamassa e tijolos, estavam disponíveis no mesmo pavimento, e a argamassa era mantida em condições de uso para evitar desperdícios. A equipe utilizava andaimes para facilitar o alcance aos pontos mais altos, sendo essencial observar as práticas de segurança no uso desses equipamentos, conforme todos os passos realizados nesta atividade são mostrados na Figura 7.

**Figura 7:** Elevação de alvenaria usando blocos cerâmicos: a) preparação da argamassa; b) Execução da elevação da alvenaria com auxílio de gabaritos e prumo; c) A cada 3 fiadas de tijolos utilizavam ferro de vergalhão para fazer a junção da alvenaria com a estrutura (pilar).

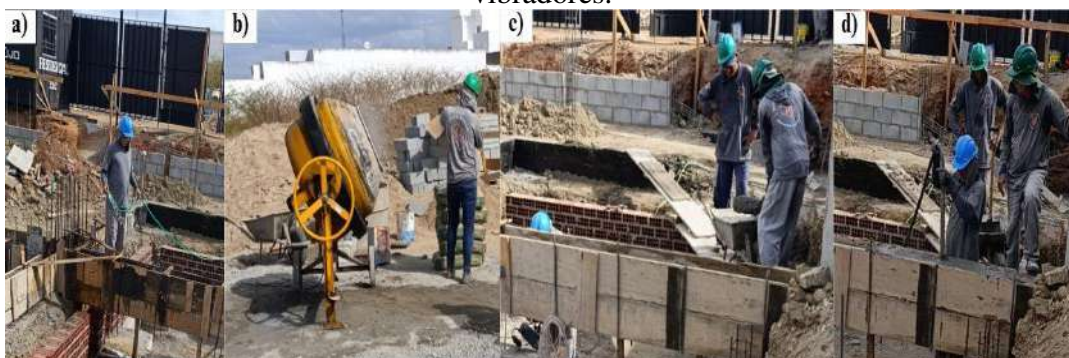
Durante as visitas observou-se o progresso das atividades de concretagem das vigas, executadas por uma equipe composta por cinco trabalhadores. O grupo era formado por um servente responsável pela operação da betoneira, dois serventes encarregados do transporte do concreto da betoneira para as vigas, um ajudante responsável por lançar o concreto nas formas, e um pedreiro, que liderava a equipe e realizava a vibração do concreto para garantir sua compactação adequada, conforme todos os passos realizados nesta atividade são mostrados na Figura 10.

**Figura 10:** Concretagem das vigas: a) Molhagem das formas; b) Preparação do concreto na betoneira; c) Lançamento do concreto manualmente; d) Compactação do concreto utilizando vibradores.

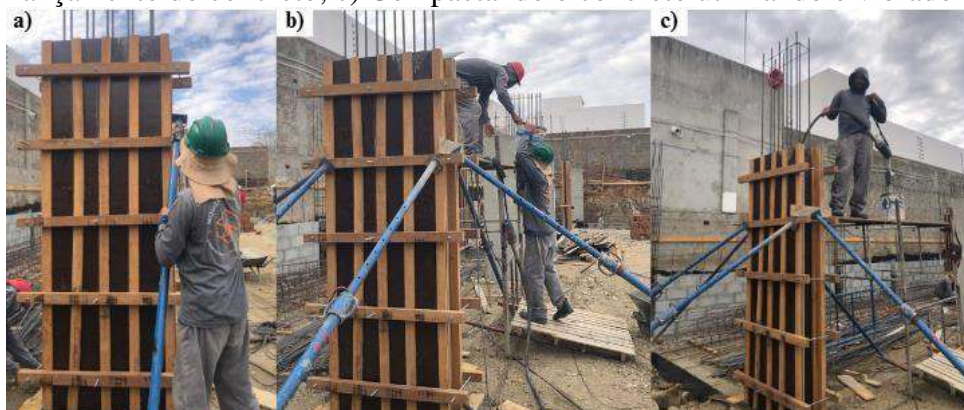
Durante a concretagem dos pilares na obra, o processo foi coordenado entre os membros da equipe. Um ajudante ficou encarregado de preparar o concreto na betoneira, enquanto outro transportava o material até o local de aplicação utilizando um carrinho de mão. Um terceiro ajudante descarregava o concreto e o lançava sobre o pilar. O pedreiro, por sua vez, desempenhava a função crucial de realizar a vibração do concreto, garantindo sua compactação adequada e a eliminação de possíveis vazios, conforme todos os passos realizados nesta atividade são mostrados na Figura 11.

**Figura 11:** Concretagem dos pilares: a) Colocando escoras nos pilares; b) Iniciando o lançamento do concreto; c) Compactando o concreto utilizando o vibrador.

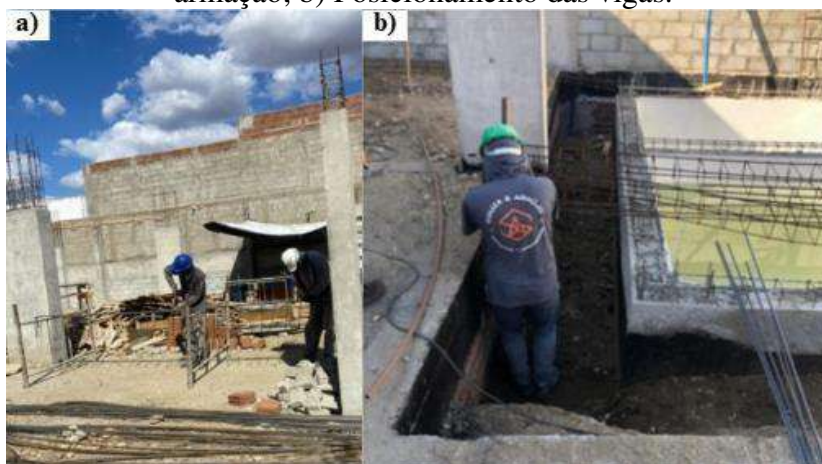
A equipe trabalhou em conjunto para garantir a precisão no alinhamento das peças e a conformidade com o planejamento da obra. As armaduras foram instaladas diretamente nos locais designados, com atenção aos detalhes técnicos e ao cumprimento das exigências do projeto, conforme todos os passos realizados nesta atividade são mostrados na Figura 12.

**Figura 12:** Montagem e posicionamento das armaduras para as vigas: a) Montagem da armação; b) Posicionamento das vigas.

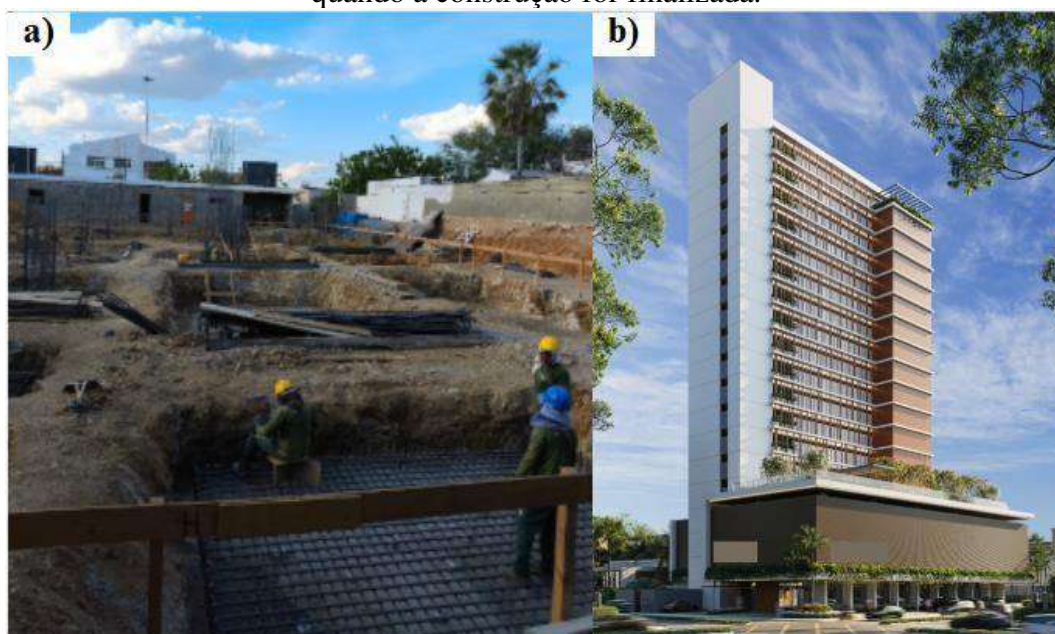
Atualmente, essa edificação encontra-se em fase de infraestrutura, conforme mostrado na Figura 14, no qual foram analisadas as seguintes atividades:

**Figura 14:** Obra C: a) fase em que a edificação se encontra no momento; b) perspectiva de quando a construção for finalizada.

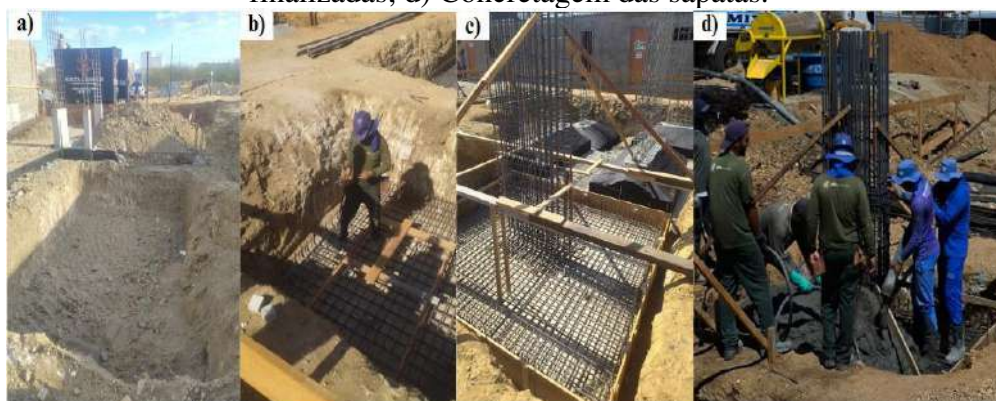
O processo incluiu etapas de nivelamento do concreto e ajustes na mangueira de bombeamento, além do transporte e aplicação manual em trechos específicos, conforme necessário. As operações foram organizadas e seguiram os procedimentos técnicos previstos, sendo conduzidas com atenção à sequência das atividades e à utilização dos recursos disponíveis, conforme todos os passos realizados nesta atividade são mostrados na Figura 15.

**Figura 15:** Execução da fundação do tipo sapata: a) Escavação do solo; b) Preparação das bases das sapatas colocando a armadura acima do concreto magro; c) Armaduras já finalizadas; d) Concretagem das sapatas.

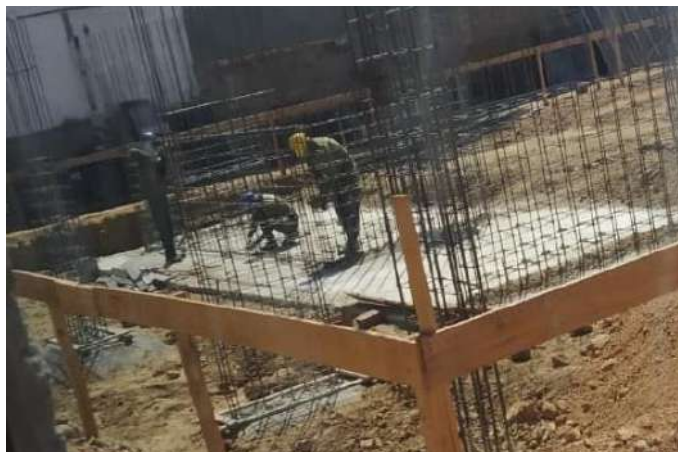
**Figura 16:** Armação de corte e dobra do aço para viga do poço do elevador.

A atividade de armação das vigas baldrame do poço do elevador foi realizada por uma equipe composta por dois armadores e um servente. As tarefas incluíram a montagem das barras, bem como cortes e dobras dos ganchos necessários, em uma área do canteiro destinada exclusivamente às armações estruturais, que também abrigava o estoque principal de ferragens, conforme apresentado na Figura 16.

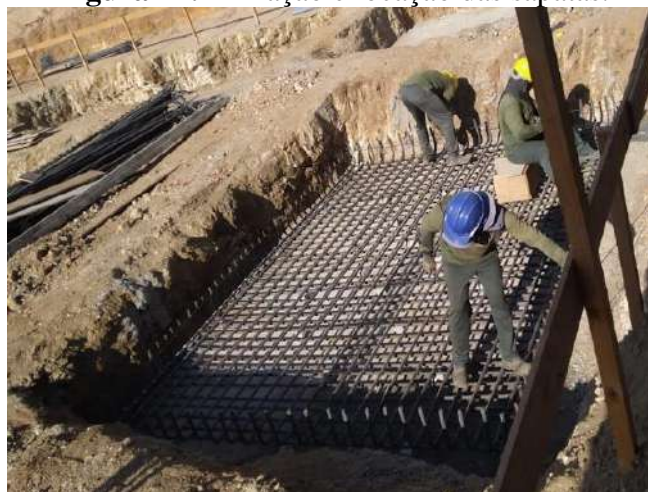
**Figura 17:** Armação e locação das sapatas.

A atividade de montagem e locação das armaduras para as sapatas foi realizada por uma equipe composta por quatro profissionais: um armador, um mestre de obras, um pedreiro e um ajudante. A equipe se concentrou na montagem das armaduras das sapatas foram realizadas diretamente no local, conforme apresentado na Figura 17, garantindo precisão no posicionamento e facilitando o processo devido às dimensões específicas de cada base. As tarefas incluíram a ponteação das armaduras e a montagem da ferragem negativa.

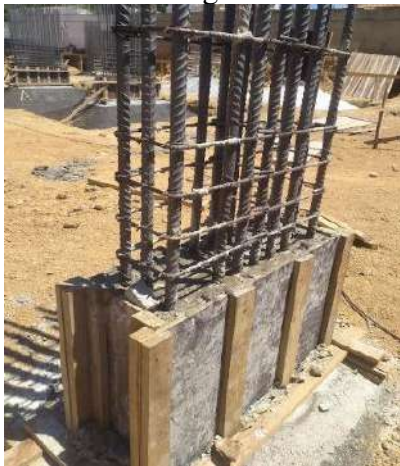
**Figura 18:** Concretagem da base do pilar.

A atividade de concretagem das bases dos pilares foi conduzida por uma equipe composta por um pedreiro e um ajudante. O concreto foi preparado manualmente no local, seguindo as seções definidas na mistura, e transportado até o ponto de aplicação por meio de carrinhos de mão, conforme apresentado na Figura 18.

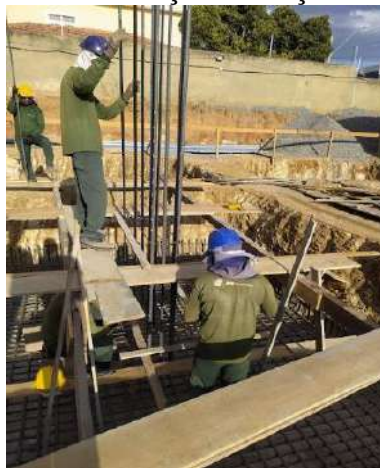
**Figura 19:** Armação e locação de pilar.

A atividade de armação e locação de pilares foi realizada por uma equipe composta por quatro profissionais: um armador, dois pedreiros e um ajudante. Durante a observação, foi possível acompanhar o encaixe de um dos pilares no gabarito, conforme apresentado na Figura 19.

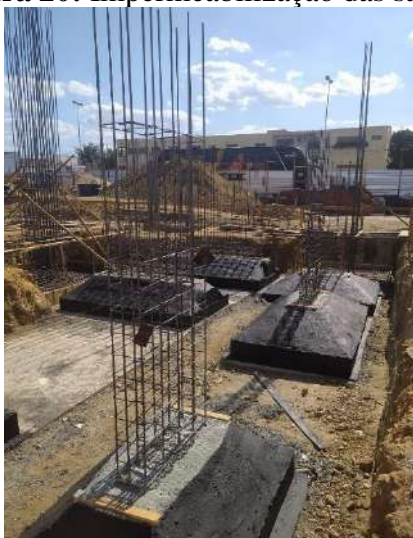
A aplicação foi realizada com o auxílio de uma broxa, garantindo a cobertura uniforme das superfícies. Antes de iniciar o processo, foi realizada a limpeza completa das sapatas, removendo poeira e resíduos para assegurar a aderência do produto. Em seguida, foi aplicada a emulsão em camadas uniformes, respeitando o tempo de secagem indicado entre as demãos. A logística da operação envolveu o transporte manual da emulsão do local de armazenamento até o ponto de aplicação. Esse processo visou criar uma barreira impermeável eficiente, protegendo as sapatas contra a umidade e outros agentes que poderiam comprometer sua durabilidade, conforme apresentado na Figura 20.

**Figura 20:** Impermeabilização das sapatas.

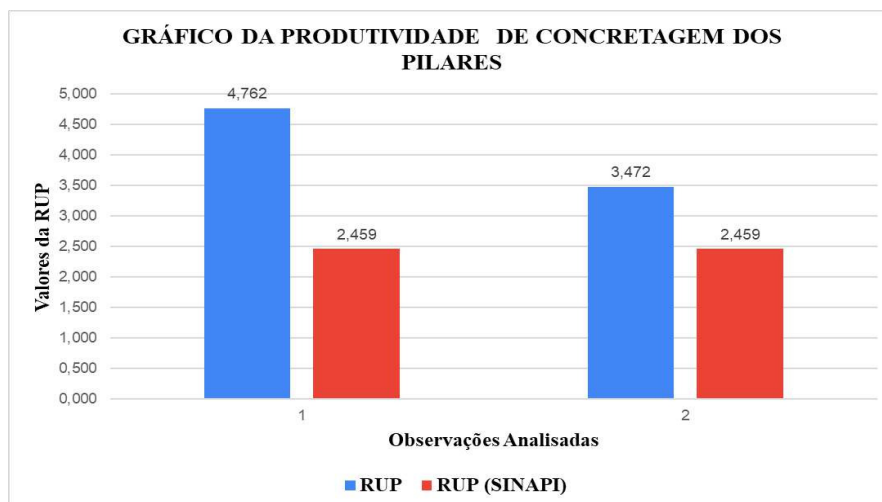
**Figura 30:** Gráfico da análise de produtividade da atividade de concretagem dos pilares.

Para tornar o processo de concretagem dos pilares mais eficiente, é fundamental adotar alternativas que otimizem a preparação do material e a execução das tarefas, minimizando o esforço físico da equipe e aumentando a qualidade da obra. Uma das principais soluções seria a utilização de uma betoneira de maior porte, que permite misturar uma quantidade maior de concreto em menos tempo. Essa medida aceleraria a preparação do concreto, reduzindo o tempo de espera entre as etapas de execução e aumentando a produtividade geral. Outra opção altamente eficaz seria o uso de concreto usinado, que é fornecido pronto para uso e dispensa o processo de mistura no local da obra. O concreto usinado, além de garantir uma mistura homogênea e consistente, também assegura a qualidade do material, evitando variações que possam comprometer a resistência e durabilidade do concreto aplicado.

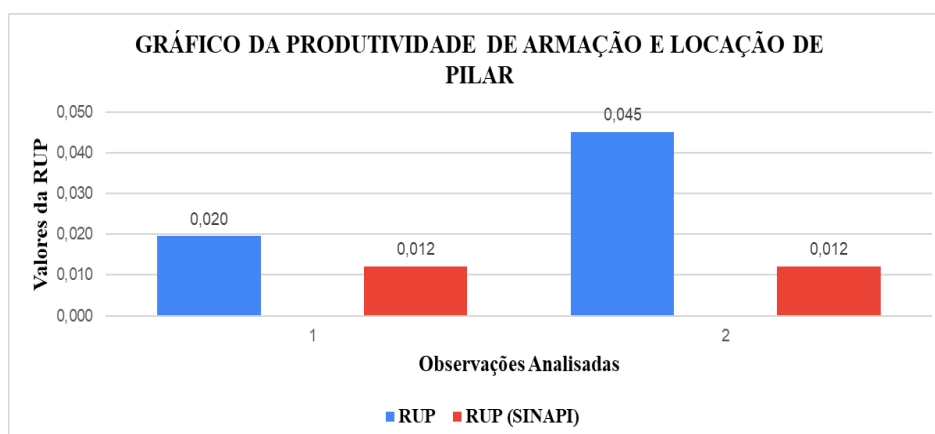
**Figura 42:** Gráfico de análise de produtividade da atividade de armação e locação de pilar.

Para otimizar o processo de construção, é essencial realizar um planejamento detalhado de todas as etapas, assegurando que as atividades estejam bem alinhadas e que a dependência entre as equipes seja minimizada. Antes de iniciar a montagem, é crucial verificar as dimensões dos pilares e das sapatas, o que ajuda a prevenir retrabalhos e ajustes desnecessários. Além disso, é importante designar um responsável para supervisionar o encaixe e monitorar a execução de cada etapa, permitindo a correção imediata de eventuais falhas. Essa abordagem não apenas evita erros, mas também acelera o andamento da obra, garantindo que o trabalho seja concluído dentro do cronograma e com a qualidade exigida.
