CURSO SUPERIOR DE BACHARELADO EM ENGENHARIA ELÉTRICA

TRABALHO DE CONCLUSÃO DE CURSO

**RESOLUÇÃO DE CASOS PRÁTICOS DE MANUTENÇÃO  
ELÉTRICA EM UMA INDÚSTRIA GRÁFICA DE MÉDIO  
PORTE**

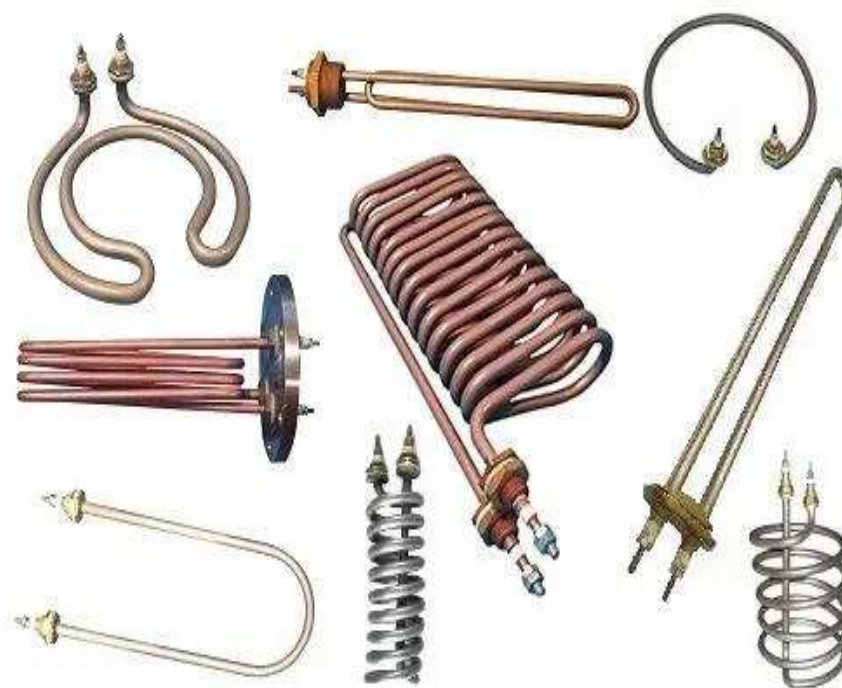
Figura 1 - Resistências Industriais

Ademais, possuem papel fundamental em equipamentos como fornos, secadores, sistemas de soldagens e diversas outras aplicações. Além disso, podem ser de diversos tipos como tubular, mica, cerâmica, aletada, de imersão entre outros, como pode ser observado na figura 1.

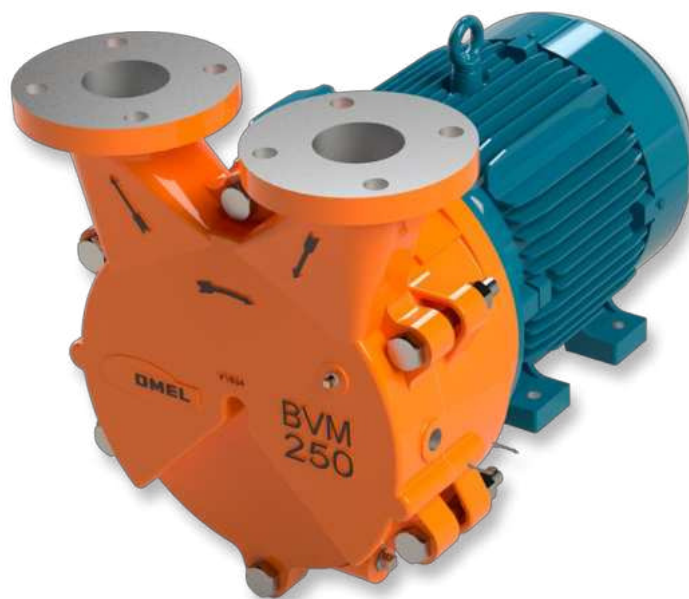
Figura 2 - Bomba sopro e vácuo

Nesse cenário, o funcionamento dessas bombas se baseia em um rotor excêntrico que gira dentro de uma câmara cilíndrica. Ademais, dentro do rotor existe a presença de palhetas móveis, geralmente de grafite, que são impulsionadas através da força centrífuga e deslizam dentro de ranhuras, ocasionando a formação de compartimentos de ar cujo volume varia durante a rotação.

Sendo assim, essa variação gera sucção na entrada e compressão na saída, permitindo sua aplicação em sistemas de transporte pneumático, exaustão e automação, logo abaixo na figura 2, pode ser observado a construção deste tipo de bomba.

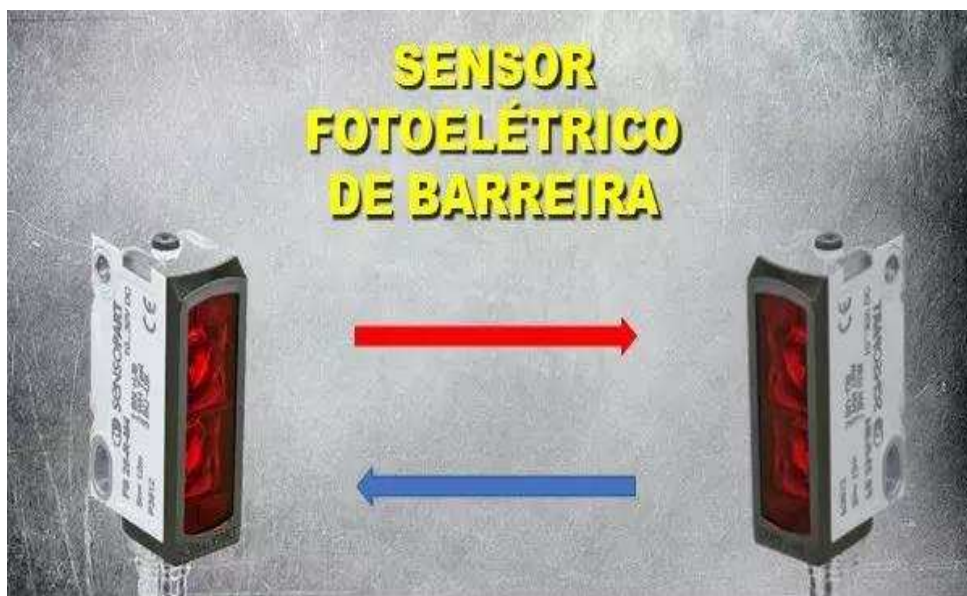
Figura 3 - Sensor de barreira

Sensores de barreiras são equipamentos que tem a capacidade de identificar movimentos, sendo assim, existe um emissor e um receptor, os quais são posicionados um de frente para o outro por uma certa distância, o emissor emite feixes de luz infravermelhos que são recebidos pelo receptor, caso essa luz seja interrompida, é emitido um sinal para algum dispositivo de controle que fará a atuação de acordo com sua programação, na figura 3, ilustra-se o funcionamento deste tipo de sensor

Sua alimentação é geralmente em corrente contínua e tensão de 12 VDC ou 24 VDC, o emissor possui dois cabos para alimentação enquanto o receptor além dos cabos de alimentação, possui um terceiro cabo que será por onde o sinal será enviado para o controlador responsável pela interpretação da leitura do sistema.

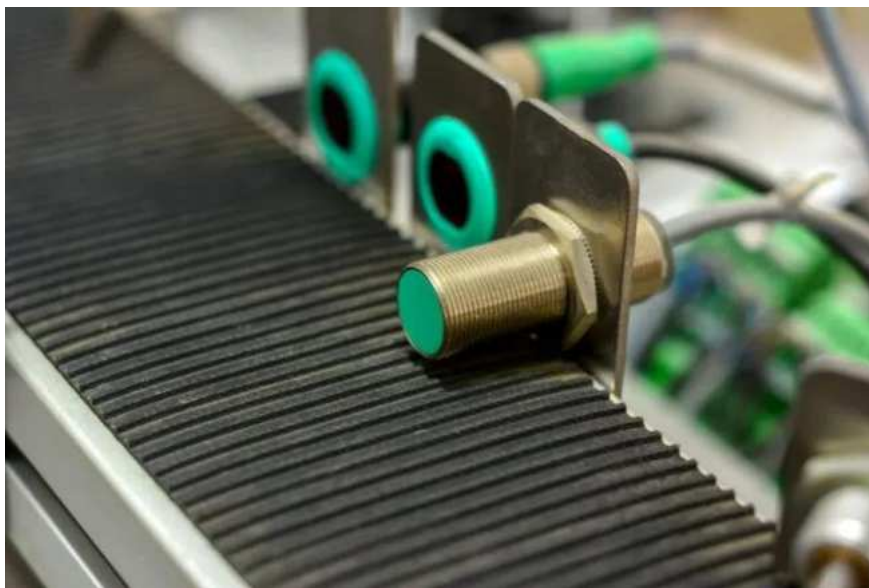
Figura 4 - Sensor capacitivo

Os sensores capacitivos funcionam realizando a detecção de mudanças na capacitância elétrica entre o sensor e objeto de referência. Sendo assim, ele gera um campo elétrico variável ao redor da superfície, o qual é afetado quando um objeto se aproxima.

Nesse contexto, a aproximação do objeto gera alteração na capacitância, que é convertido em um sinal elétrico, indicando a presença de um objeto, na figura 4, pode-se observar a estrutura do sensor.

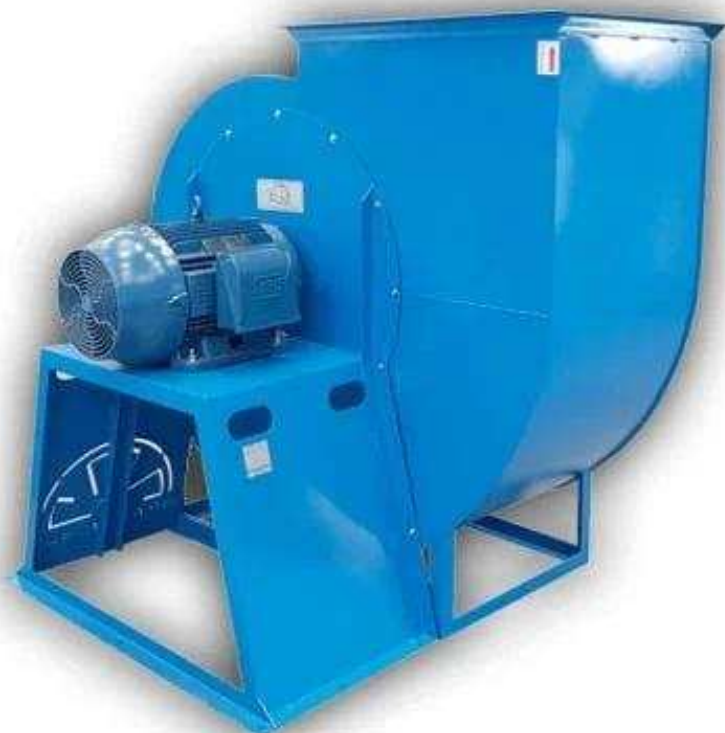
Figura 8 - Exaustor centrífugo

Nesse cenário, operam juntamente com base em um rotor dentro de uma caixa cilíndrica como observado na figura 8, que gera por sua vez, um fluxo de ar, através da conversão da energia mecânica em enérgica cinética.

Exaustores industriais geralmente utilizam motores trifásicos, por possuírem uma maior potência, podendo ser alimentados em 380 V ou tensões específicas dependendo do local a ser instalado, a correta ligação e sistemas de proteções são fundamentais para um bom funcionamento.

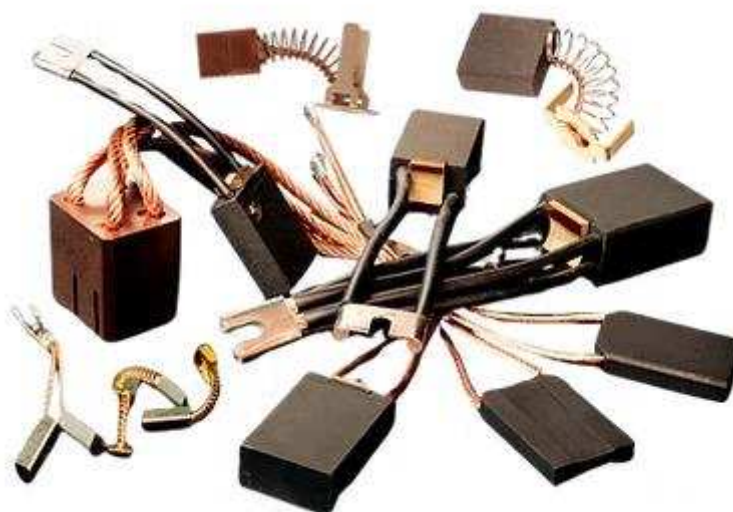
Figura 9 - Modelos de escovas

Essas escovas conforme exposta na figura 9, têm como finalidade, conduzir a corrente elétrica entre as partes móveis e estáticas do motor, garantindo que a energia elétrica seja transferida de forma contínua e eficiente, mesmo com o movimento rotativo dos rotores.

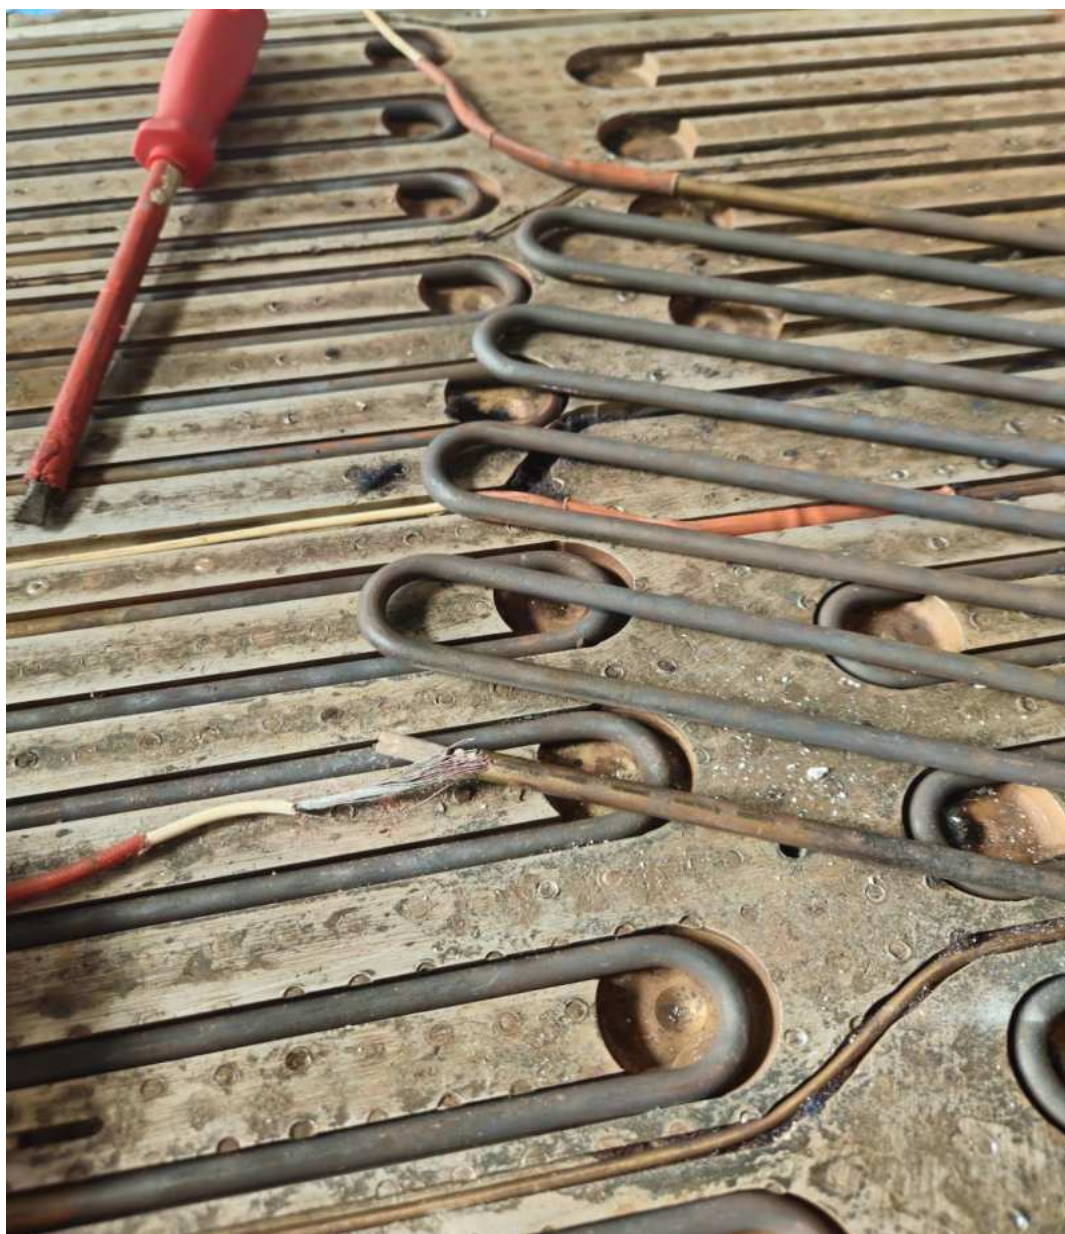
Figura 10 - Rama de resistências

Ademais, após realizar a abertura da rama, conforme ilustrado na figura 10, foi identificado após retirar a proteção térmica, 4 resistências com os terminais de alimentação partidos e foi encontrado dentro do sistema a presença de limalha de ferro, que pode estar associado ao atrito ou vibrações das peças metálicas presentes na máquina que acabam liberando essas pequenas partículas de ferro.

Após identificação do rompimento dos terminais, fica esclarecido que a causa pelo desarme dos disjuntores se deve pelo fato de que como o terminal estava rompido, juntamente com o desgaste da isolamento térmica, ao entrar em contato com a superfície metálica acabava acontecendo um curto-circuito, resultando no desarme do disjuntor responsável pela proteção do sistema. Outra provável causa é que através da presença da limalha de ferro no local, a mesma por se tratar de um material condutor, acabava conduzindo corrente elétrica através do terminal exposto, realizando o desarme do disjuntor.

Com isso, foi necessário realizar a substituição das isolações térmicas, troca dos cabos de alta temperatura, más também, dos conectores, em virtude do desgaste encontrado as partes citadas. Posteriormente, como exposto na figura 11, foi realizado um polimento no terminal das resistências, a qual foi confeccionado por um torneiro mecânico que já tinha realizado esse serviço outra vez, foi conectado com o cabo de alta temperatura e prensado de maneira correta.

Para otimizar a manutenção da rama de resistências e prevenir falhas similares, recomenda-se a realização de inspeções periódicas nos terminais e cabos de alta temperatura, de modo a identificar desgastes ou rompimentos antes que causem curtos-circuitos ou desarmes de disjuntores.

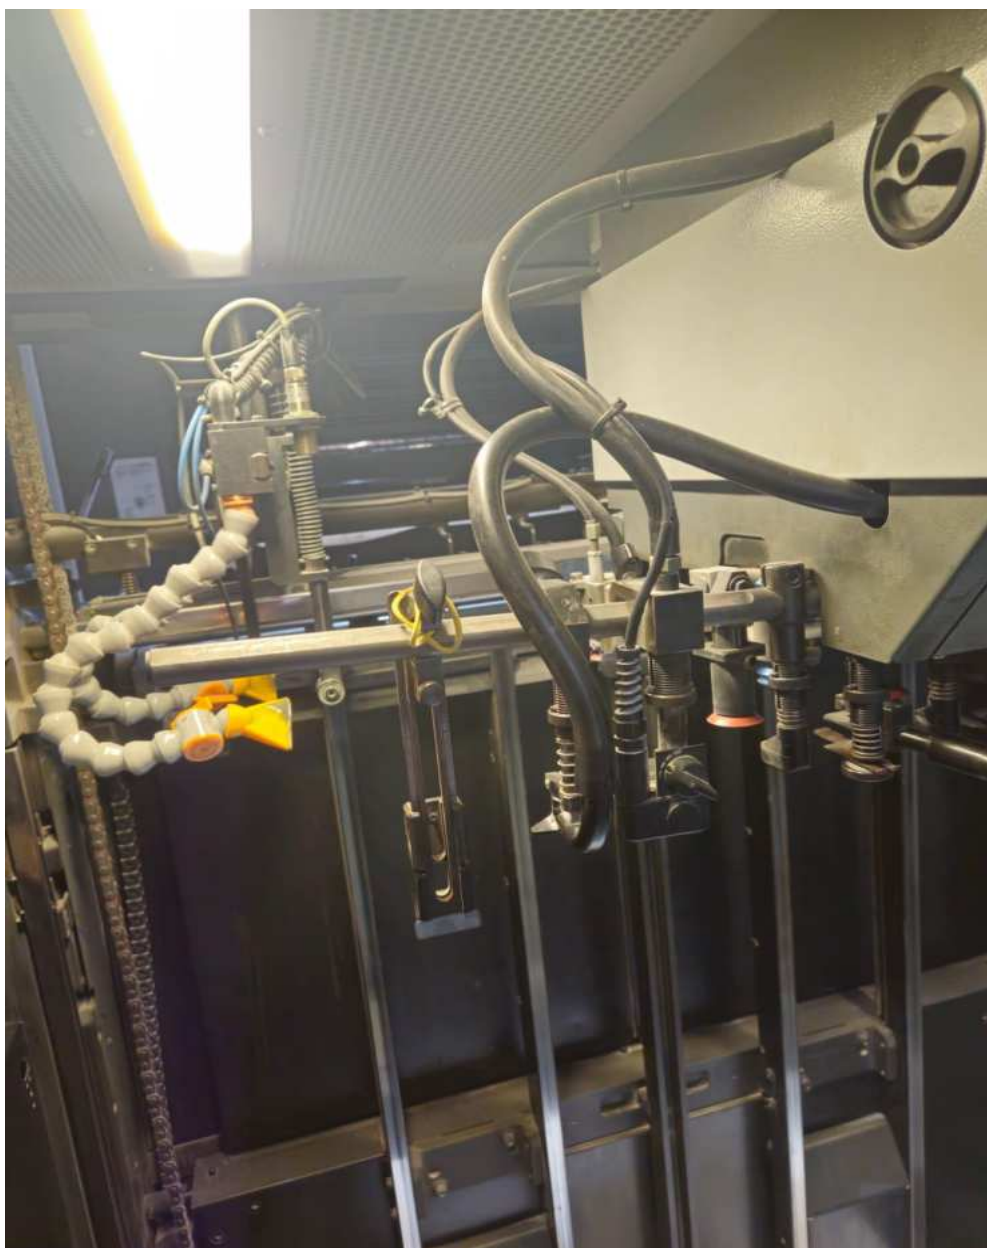
Figura 12 - Sistema de sopro e sucção

Sendo assim, os dois processos precisam estar funcionando de maneira eficaz para que a máquina consiga trabalhar em seu estado pleno e não venha prejudicar a produção do material, gerando desperdício de tempo e renda para a empresa.

Logo, foi realizado uma investigação minuciosa para identificação do problema, ao realizar a abertura da tampa da bomba que dá acesso as palhetas de grafite presentes na mesma, foi constatado que elas estavam desgastadas, o que por sua vez acaba não vedando de forma correta os espaços necessários que geram perda de rendimento, diminuindo a sucção e sopro do sistema utilizado.

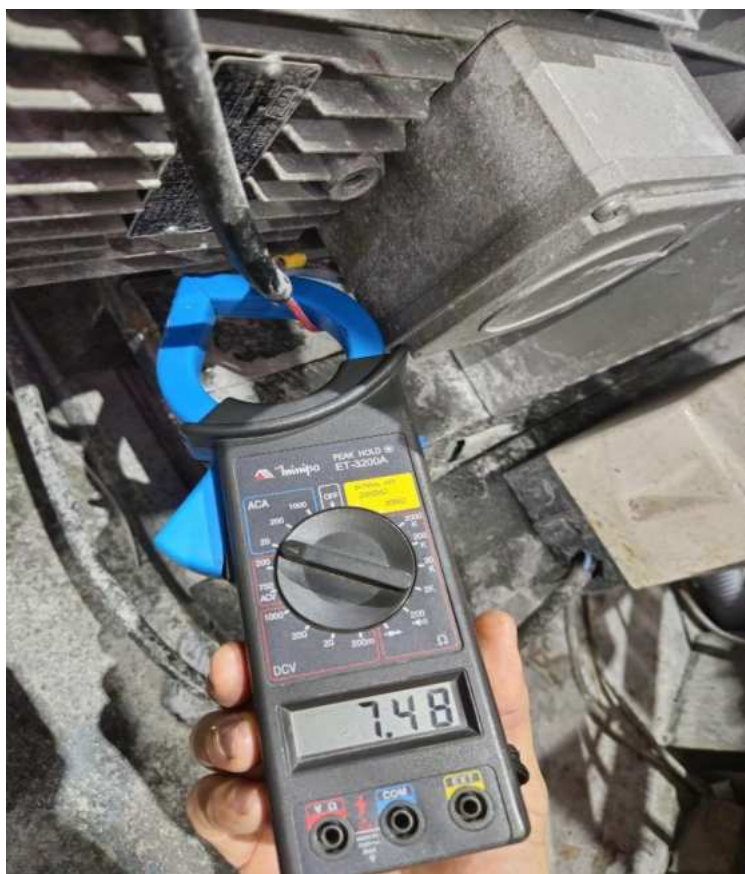
Figura 14 - Medição de corrente

Nesse cenário, foi utilizado um alicate amperímetro em uma das fases do motor como exibido na figura 14, onde foi registrado um valor de 7,48 A, o que corresponde ao valor próximo da placa que é de 12,3 para uma alimentação de 400 V no seu funcionamento pleno para o fechamento em delta como mostrado na placa do motor exposto na figura 15. Essa diferença pode se dar pelo fato que a bomba não estava trabalhando em plena carga no momento da operação, além da incerteza presente no multímetro.

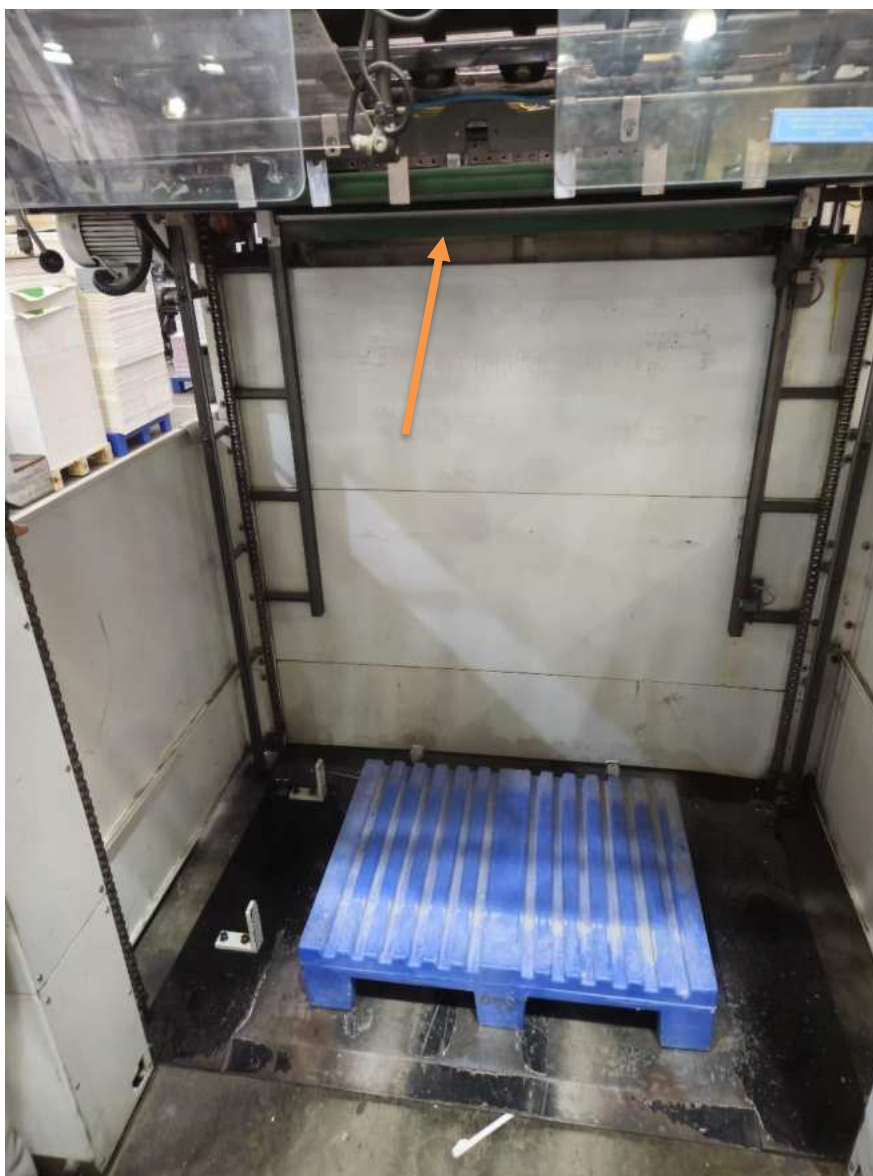
Figura 16 - Sistema de saída da máquina

Diante disso, foi alegado pelo operador que ao pressionar o botão para que a lona vá até a posição definida, a mesma não estava funcionando impedindo o funcionamento da máquina.

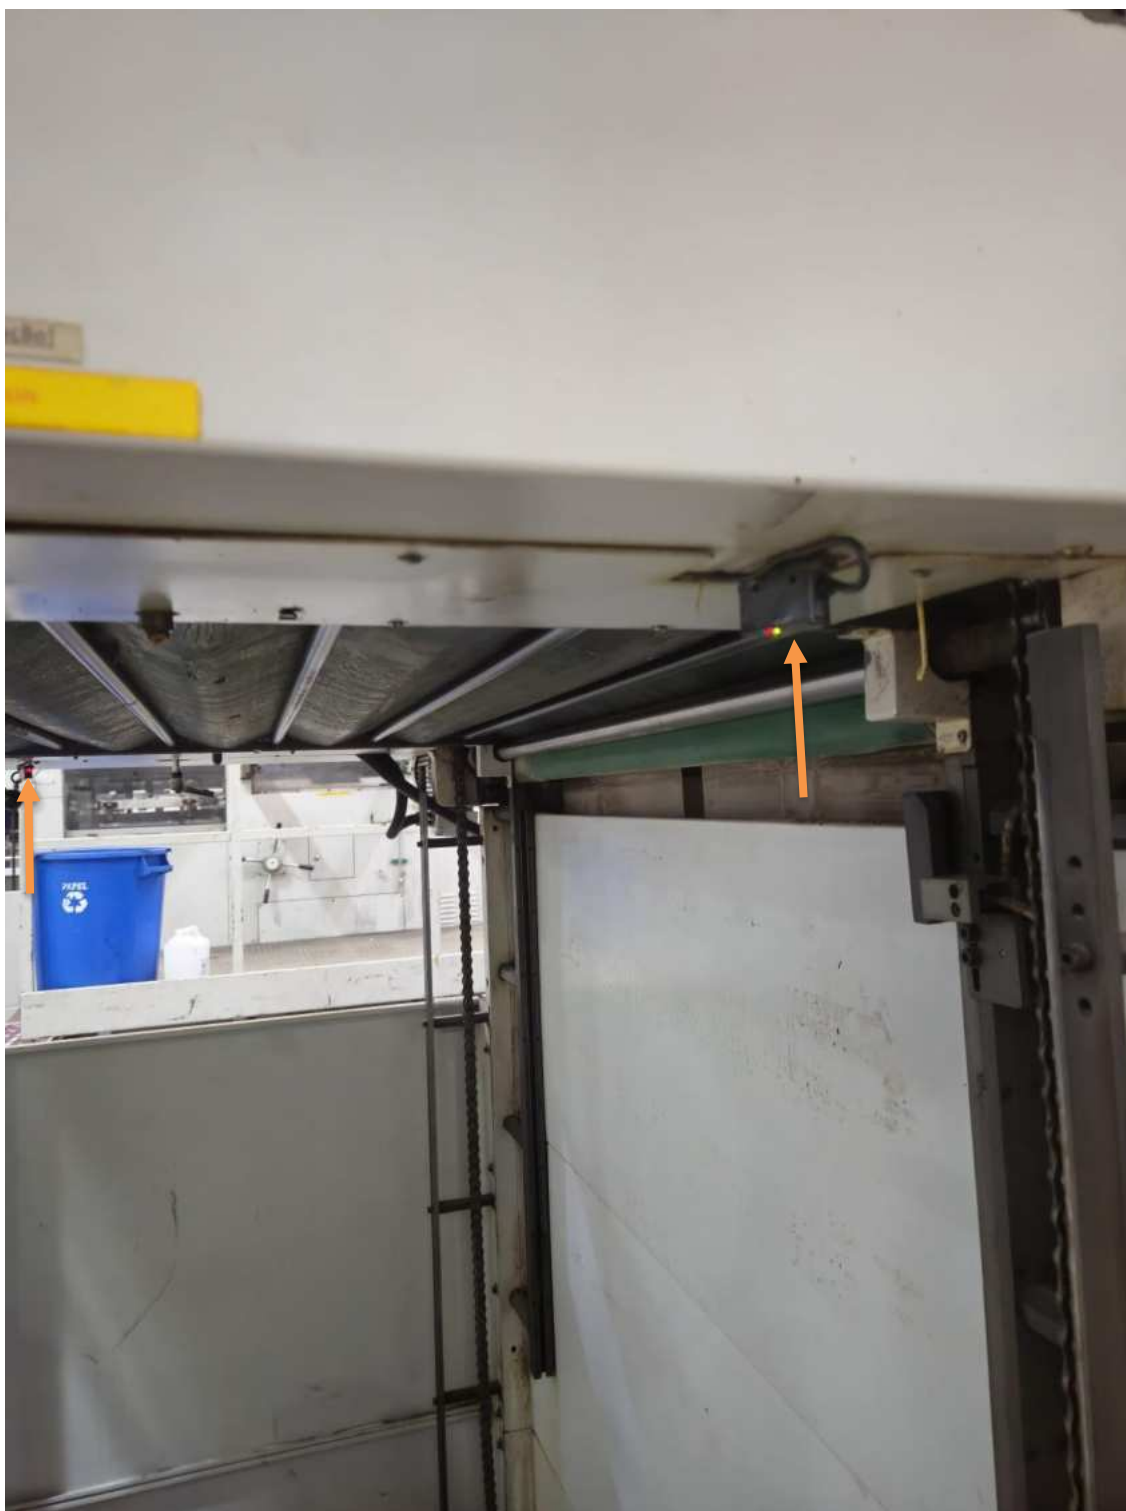
Figura 17 - Emissor e receptor

Nesse contexto, foi necessário a intervenção por parte da equipe de manutenção, dando início a investigação do funcionamento do processo para realizar a solução do problema existente, ao chegar no local foi constatado a presença dos sensores fotoelétricos de barreiras (emissor e receptor) conforme a figura 17, ao analisar a IHM da máquina, foi identificado que o mesmo possuía referência PH5, cujo foi acusado que o mesmo estava ficando acionado continuamente.

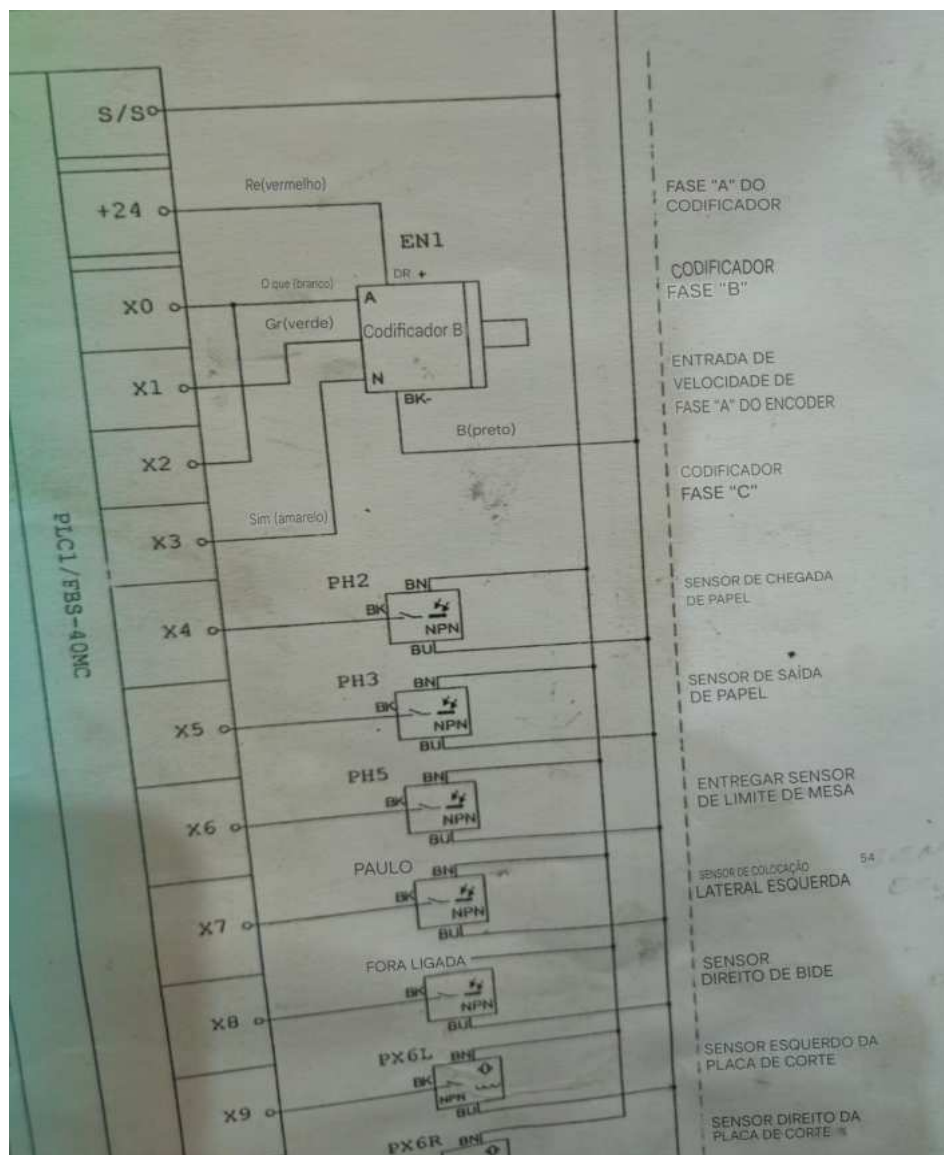
Figura 18 - Manual da máquina

Em continuação, foi verificado no manual do maquinário, o funcionamento do sistema juntamente com a finalidade dos sensores de barreira, foi constatado conforme figura 18, que os sensores de barreira são responsáveis por definir o limite superior da

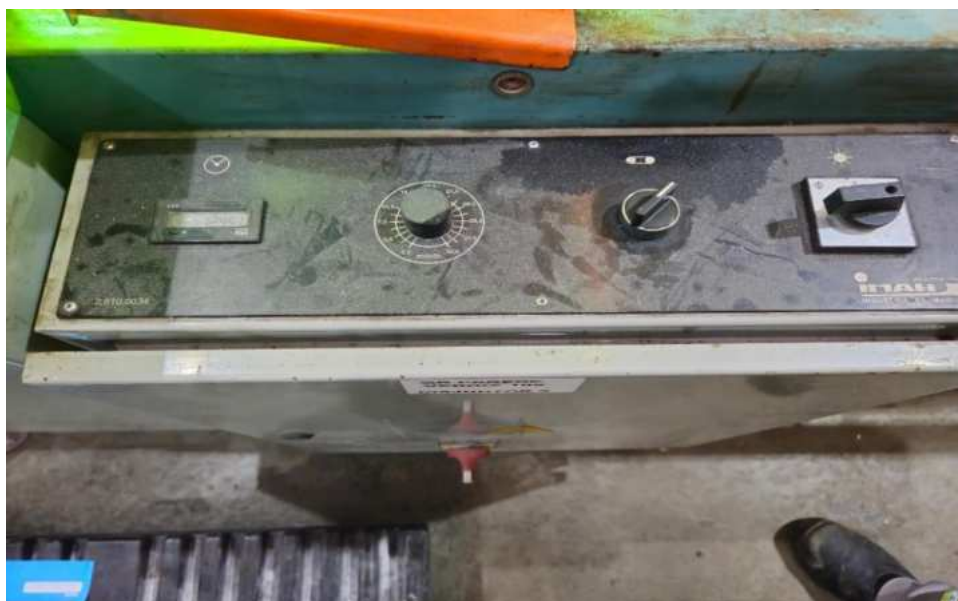
Figura 19 - Potenciômetro

Segundo o operador, mesmo realizando o ajuste do potenciômetro no painel conforme exposto na figura 19, o mesmo não interferia na velocidade da esteira, prejudicando assim a produção.

Nesse cenário, ao analisar a situação, foi aberto o painel principal para se ter acesso aos terminais do potenciômetro como mostrado na figura 20, para realização de medições com o multímetro, para ver se o mesmo se encontrava em bom estado, além disso, foi identificado que o trilho do potenciômetro estava desgastado, ao realizar a medição do valor de resistência foi comprovado que o mesmo não chegava no valor máximo definido que era de 10 k $\Omega$ , sendo necessário realizar a troca por um equivalente.

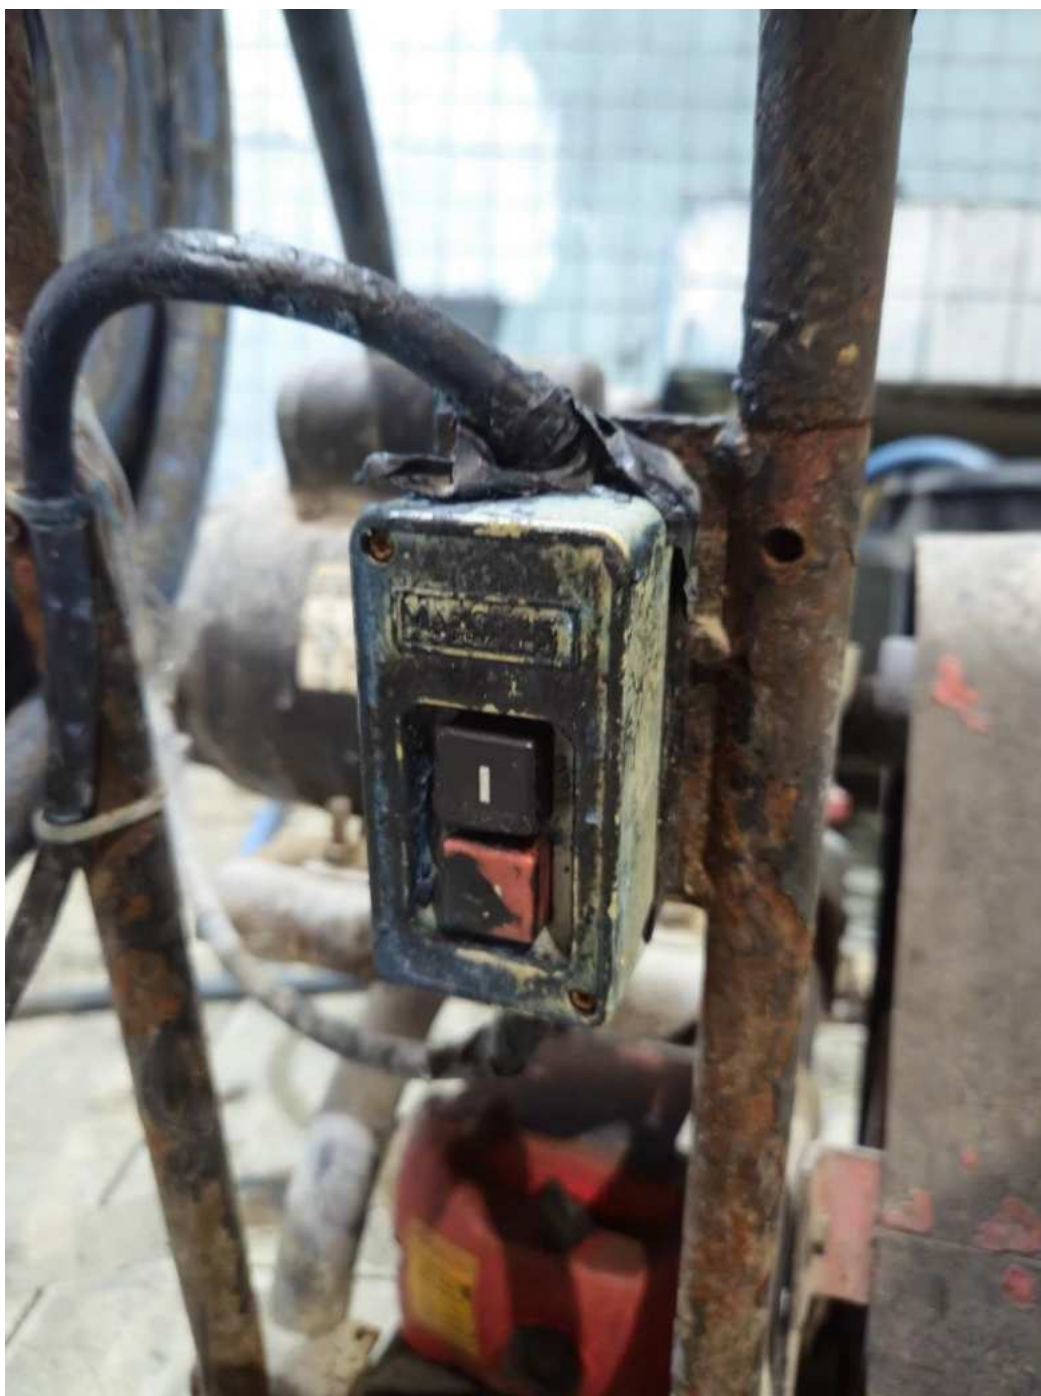
Figura 22 - Chave Margirius

Sendo assim, ao analisar a situação foi identificado um grande desgaste na chave, fita isolante na tentativa de isolar o condutor das impurezas e a presença de muita sujeira, principalmente o acúmulo de tinta como exibido na figura 22.

Ademais, fez-se necessário realizar a abertura da chave, para verificação do estado dos contatos, onde foi notado que os condutores estavam folgados, completamente sujos e um dos bornes de contatos estavam danificados, possivelmente pela folga gerada que acarretou a abertura de pequenos arcos que geram o faiscamento, chegando a derreter a estrutura, como exposto na figura 23.

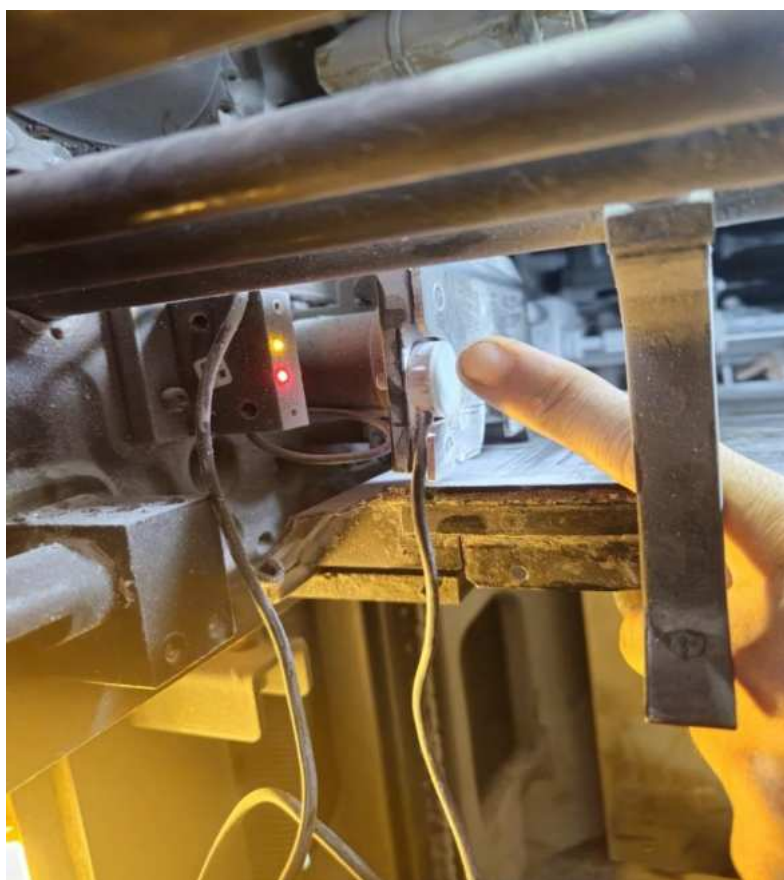
Figura 24 - Sensor capacitivo

Em sequência, ao realizar a análise da situação, foi informado pelo operador que o sensor era ainda original de fábrica e nunca havia sido trocado, como o maquinário já é um pouco antigo, foi constatado que o sensor já estava com muitos ciclos de operação e próximo do fim da sua vida útil.

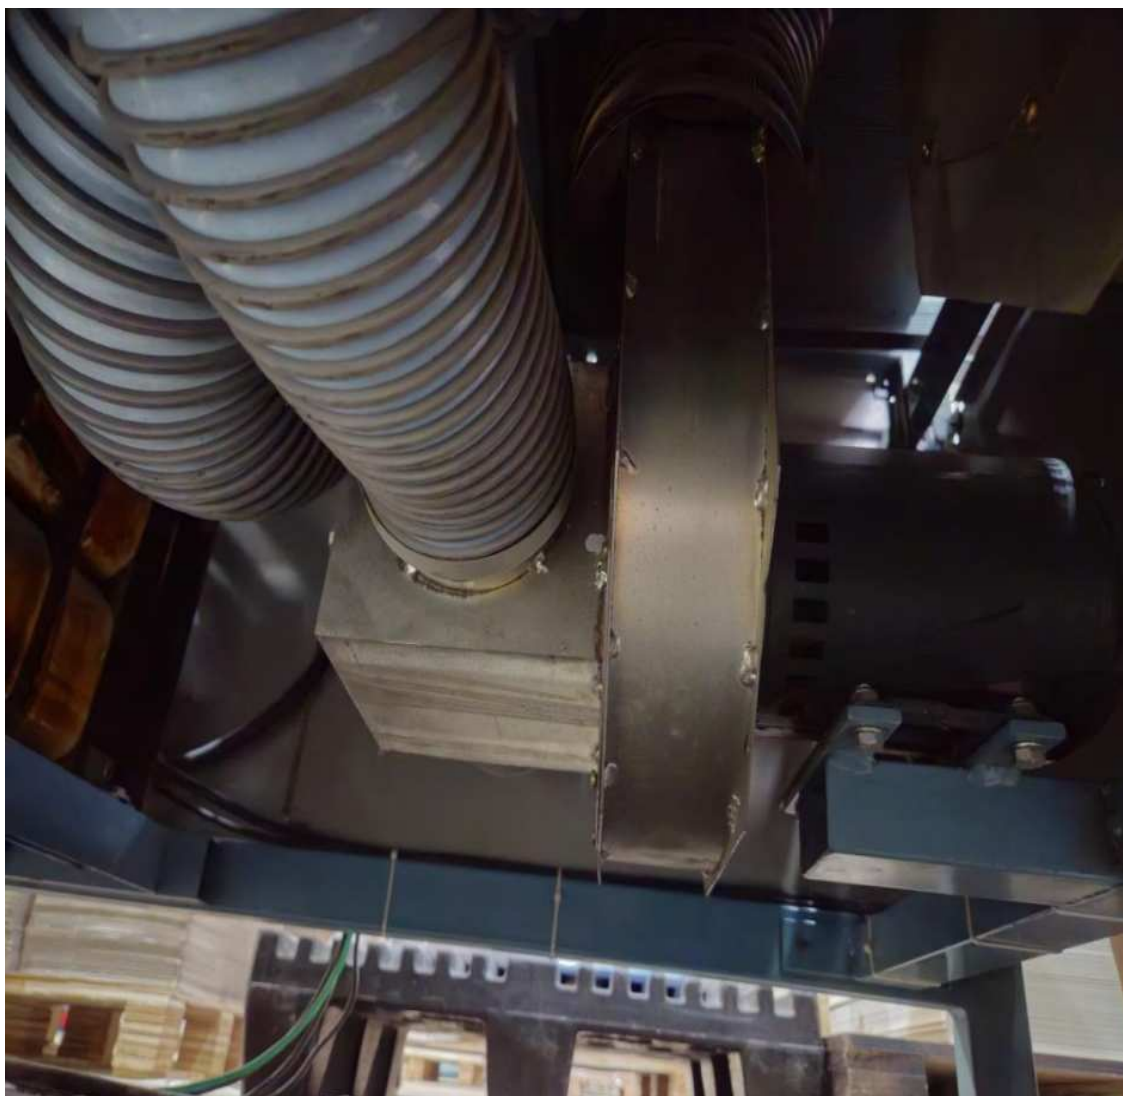
Figura 25 - Motor de exaustão

Além do motor em curto, foi identificado que a tubulação apresentava um rasgo em sua estrutura. Diante disso, o motor foi encaminhado para uma empresa terceirizada, que realizou o seu rebobinamento, e uma nova mangueira foi adquirida para substituição no sistema.

Nesse cenário, a verificação da tubulação e das conexões associadas ao equipamento contribui para prevenir rasgos ou vazamentos que comprometam o fluxo de ar e a eficiência do sistema. Medições de temperatura e acompanhamento durante a operação podem ajudar a detectar aquecimento excessivo, evitando falhas graves antes que causem interrupções na produção.

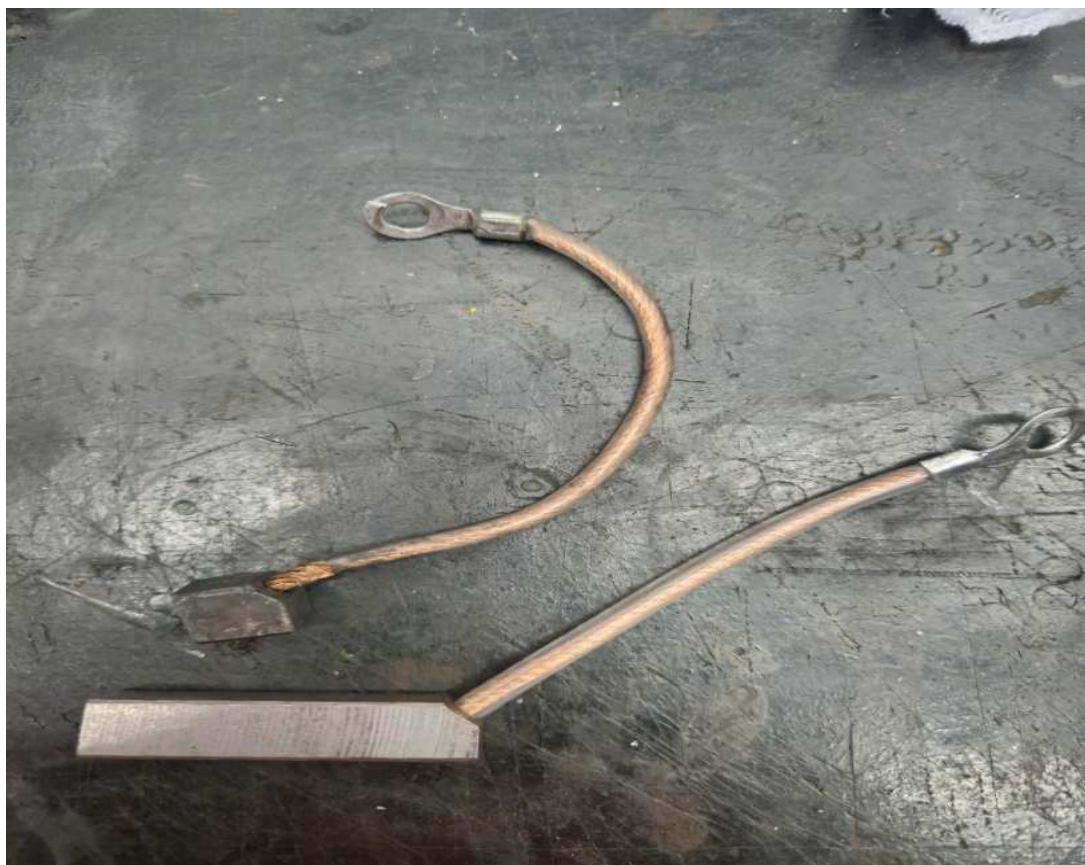
Figura 28 - Escovas de grafite

Vale salientar que a identificação foi feita de maneira rápida, devido ao conhecimento técnico que a máquina possui essas escovas e que com o passar do tempo elas se desgastam.

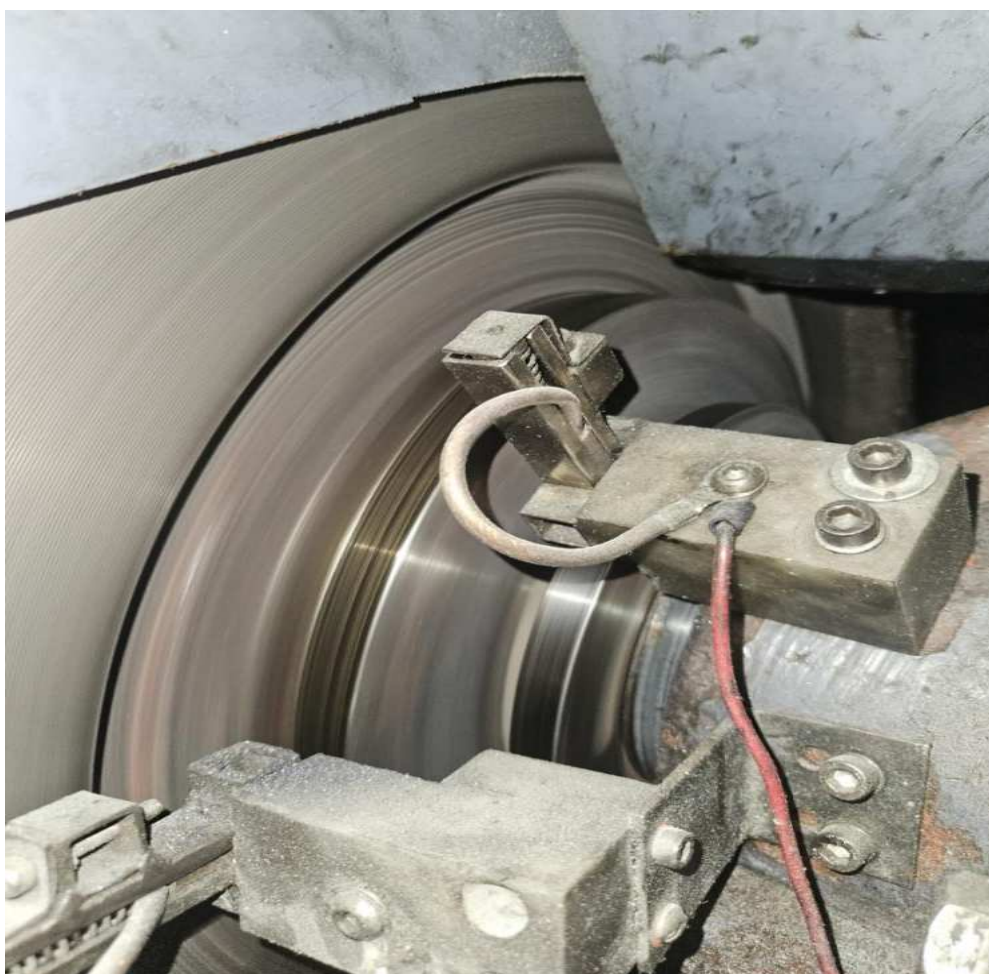
Figura 29 - Anéis coletores

Sendo assim, o estator do motor é alimentado por corrente alternada trifásica, que cria um campo magnético girante. Esse campo induz corrente elétrica nas bobinas do rotor, que estão conectadas aos anéis coletores.

Nesse contexto, com o desgaste das escovas o contato com os anéis coletores é perdido, interrompendo o circuito do rotor. Sem corrente no rotor, não é gerado campo magnético suficiente para interagir com o estator, e o motor deixa de produzir torque, parando de funcionar. Além disso, o desgaste pode causar faíscas, aquecimento localizado e danos mecânicos ou carbonização das escovas.

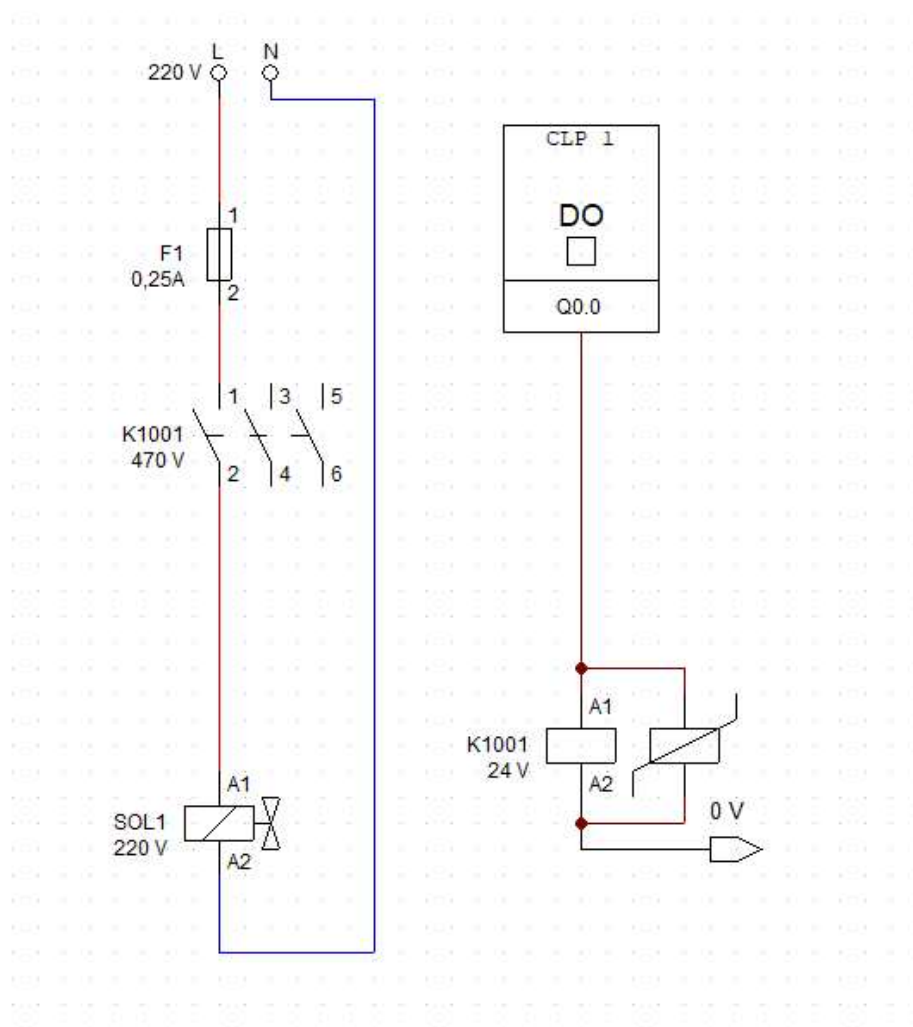
Figura 32 - Diagrama

Ademais, para uma melhor visualização do funcionamento do sistema, foi realizado um esquema de comando e a parte de potência através do software CAdE SIMU, conforme exposto na figura 32.

Em continuação, pode-se notar que o disjuntor motor não se faz mais necessário, visto que a bomba foi retirada do sistema e colocado no lugar uma válvula solenoide junto com o regulador de fluxo, como pode ser visto no novo esquema.
