**CONSEQUÊNCIAS DA EXECUÇÃO DE FUROS NÃO PREVISTOS EM VIGAS DE**  
**CONCRETO ARMADO: UMA REVISÃO BIBLIOGRÁFICA SOBRE IMPACTOS**  
**ESTRUTURAIS E MANIFESTAÇÕES PATOLÓGICAS.**

Trabalho de Conclusão de Curso apresentado ao  
Curso Superior de Bacharelado em Engenharia  
Civil do Instituto Federal de Educação e  
Tecnologia da Paraíba, como requisito curricular  
obrigatório para obtenção do título de  
Engenheiro(a) Civil.

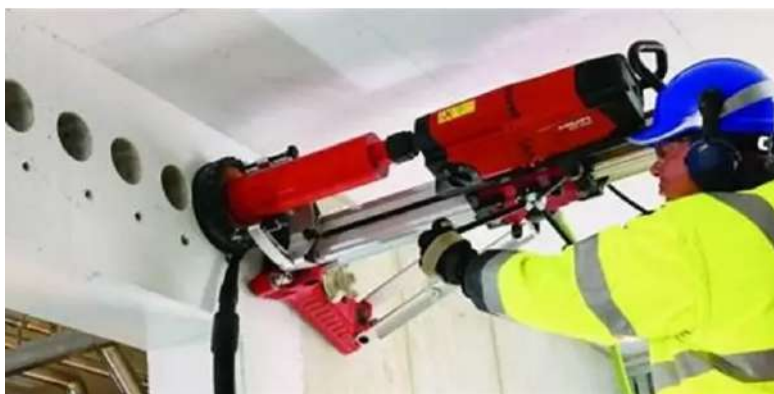
Figura 4 - Execução inadequada de furos em viga de concreto para passagem de tubulações de acordo com a NBR 6118:2023.

Desse modo, o concreto armado apresenta excelente desempenho quando projetado e executado conforme os princípios de aderência e solidarização entre seus componentes. No entanto, alterações não previstas em projeto, como a execução de furos para passagem de tubulações, podem comprometer significativamente esse comportamento, exigindo análise criteriosa e, muitas vezes, o uso de reforços estruturais. Na Figura 4 observa-se a execução de

diversos furos próximos ao apoio e entre si, os quais, caso não tenham sido previstos em projeto, configuram uma situação em desacordo com a NBR 6118:2023.

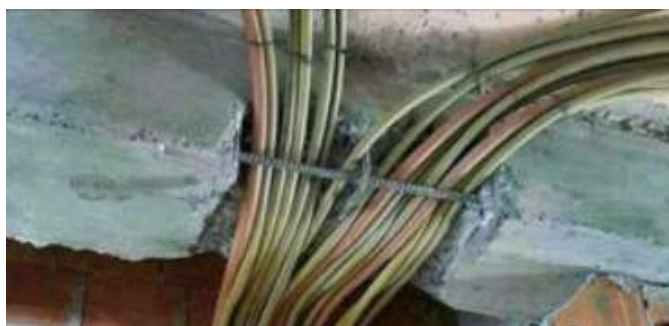
Figura 8 - Seccionamento irregular da viga para passagens de tubulações

Esse tipo de situação pode ser observado na Figura 8, que apresenta um caso real de intervenção indevida em uma viga estrutural. Na imagem, nota-se que a viga foi seccionada irregularmente para a passagem de uma grande quantidade de tubulações. O corte realizado removeu o cobrimento de concreto, atingiu parte das armaduras transversais e expôs barras ao ambiente, prejudicando sua proteção contra corrosão. A retirada desses elementos compromete tanto a resistência à flexão, devido ao possível seccionamento da armadura longitudinal, quanto a resistência ao cisalhamento, já que os estribos foram danificados ou totalmente removidos. Dessa forma, a viga passa a apresentar redução de rigidez, maior suscetibilidade à fissuração e risco estrutural significativo caso não seja reforçada.

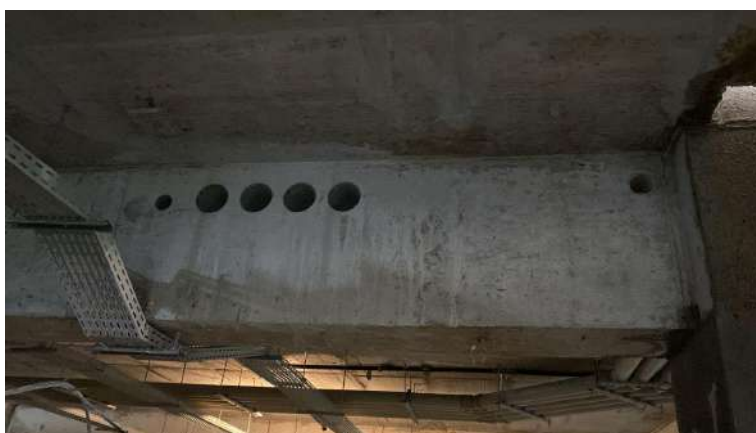
Figura 9 - Execução irregular de furos em viga estrutural

Também, é possível observar que na Figura 9 apresenta uma viga de concreto armado com múltiplos furos executados de forma inadequada para a passagem de tubulações. Observa-se que os furos estão excessivamente próximos entre si, não respeitando o afastamento mínimo recomendado pela ABNT NBR 6118:2023, que estabelece distância mínima de  $2h$  entre aberturas consecutivas, sendo  $h$ , a altura da viga. Além disso, verifica-se a presença de furo localizado muito próximo ao apoio, região estruturalmente crítica devido à predominância dos esforços de cisalhamento, o que contraria a recomendação normativa de afastamento mínimo de  $2h$  da face do apoio.

Outro aspecto relevante é que os furos estão localizados na zona de compressão do concreto, o que é estruturalmente desfavorável. Essa configuração implica redução da capacidade resistente, aumento da concentração de tensões, intensificação da fissuração e elevação do risco de ruptura frágil, caso não sejam adotadas medidas de reforço estrutural adequadas.

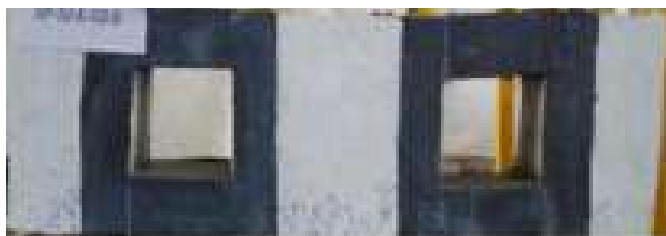
Figura 10 - Aplicação de CFRP em viga com abertura

Em situações mais severas, caracterizadas por furos de maiores dimensões, múltiplas aberturas ou limitações geométricas para a introdução de armaduras convencionais, a literatura aponta o uso de materiais compósitos como alternativa eficiente. Özkılıç (2023) indica que a aplicação de polímeros reforçados com fibras de carbono (CFRP), demonstrado na Figura 10, pode promover aumentos significativos na resistência ao cisalhamento, chegando a valores da ordem de 50%, além de contribuir para o controle da fissuração e o ganho de rigidez do elemento reforçado. Tais soluções mostram-se particularmente vantajosas

em intervenções de recuperação estrutural, nas quais a alteração da geometria original da viga deve ser minimizada.

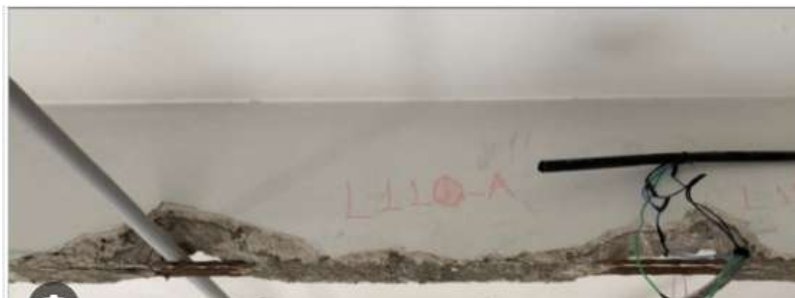
Figura 15 - Exposição de armaduras causada pela execução de abertura

Figura 15. A redução do cobrimento de concreto ou o corte direto das barras compromete a aderência aço-concreto e cria condições favoráveis à corrosão das armaduras, acelerando o processo de deterioração da estrutura. Conforme Mehta e Monteiro (2014), a presença de fissuras e descontinuidades no concreto facilita a penetração de agentes agressivos, como água e íons cloreto, intensificando os mecanismos de corrosão e reduzindo a vida útil da estrutura.

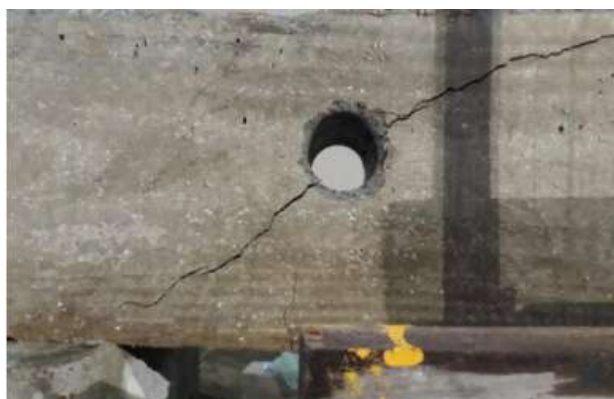
Figura 17 - Fissura tipo feixe decorrente a abertura na alma da viga

No cisalhamento do tipo feixe, observa-se a formação de uma fissura inclinada, demonstrado na Figura 17, que atravessa o centro da abertura, indicando a ruptura do concreto remanescente que atua como um feixe resistente aos esforços cortantes. Esse mecanismo está associado à concentração de tensões na região central do furo, decorrente da redução da área efetiva da seção e da interrupção do fluxo interno de tensões.

Nesse caso, a abertura funciona como uma descontinuidade geométrica relevante, provocando o desvio das trajetórias de compressão e tração no concreto e comprometendo o mecanismo resistente global da viga ao cisalhamento.

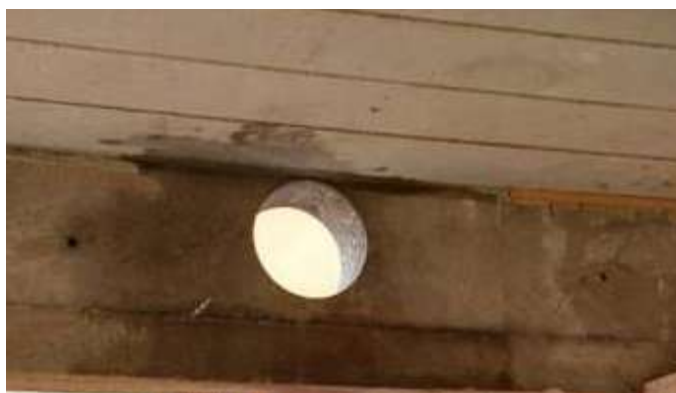
Figura 18 - Furo com grande dimensão em relação à altura da viga

A gravidade dessas manifestações patológicas está diretamente relacionada à posição, ao diâmetro e à quantidade de furos. Furos com grandes dimensões em relação à altura da viga, demonstrado na Figura 18, reduzem significativamente a seção resistente, enquanto múltiplas aberturas próximas entre si ampliam a zona de influência da descontinuidade, fazendo com que a viga passe a se comportar como uma extensa região de descontinuidade. Conforme observado por Giugliani (2003), nessas situações, a capacidade de redistribuição de esforços do elemento é severamente limitada, o que acelera a evolução das fissuras e a perda de rigidez estrutural.

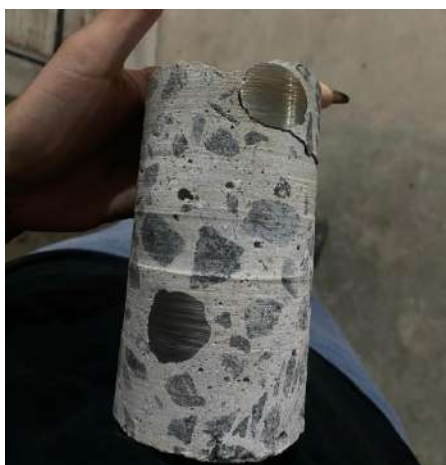
Figura 19 - Seccionamento de armaduras longitudinal

O corte ou a interrupção das armaduras longitudinais provoca a perda da continuidade do elemento resistente responsável pela absorção dos esforços de tração, demonstrado na figura 19.

De acordo com Leonhardt e Mönning (1977), a armadura longitudinal deve ser contínua ao longo da viga para garantir o correto desenvolvimento dos momentos fletores. Quando essa continuidade é rompida, ocorre a redistribuição inadequada dos esforços, resultando em aumento localizado das tensões, surgimento de fissuras longitudinais e redução da capacidade resistente da viga. Essas manifestações configuram patologias graves, especialmente quando associadas a estados de carregamento próximos ao limite de serviço ou ao estado limite último.

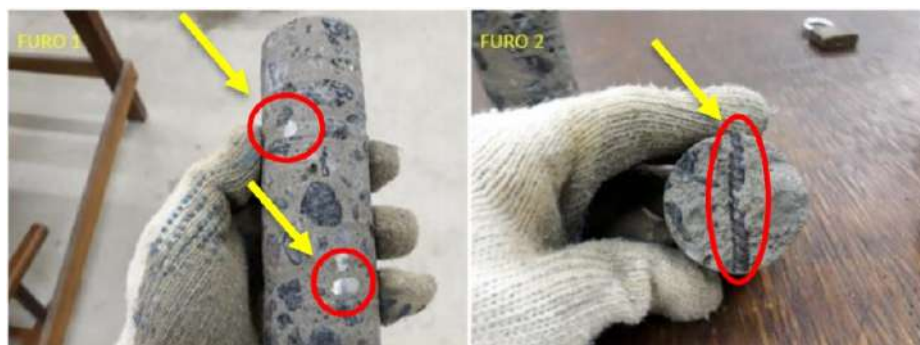
Figura 20 - Seccionamento de armaduras transversais

No caso das armaduras transversais, o seccionamento ou afastamento provocado pela execução de furos compromete a resistência ao cisalhamento e a capacidade de controle da fissuração inclinada. Silva et al, ilustrado na figura 20. .

2016, destacam que a interrupção dos estribos reduz significativamente a eficiência do mecanismo de contenção das fissuras diagonais, favorecendo a formação de trajetórias de ruptura mais frágeis. Esse comportamento é frequentemente observado em vigas com furos executados próximos aos apoios, onde os esforços cortantes são mais elevados.

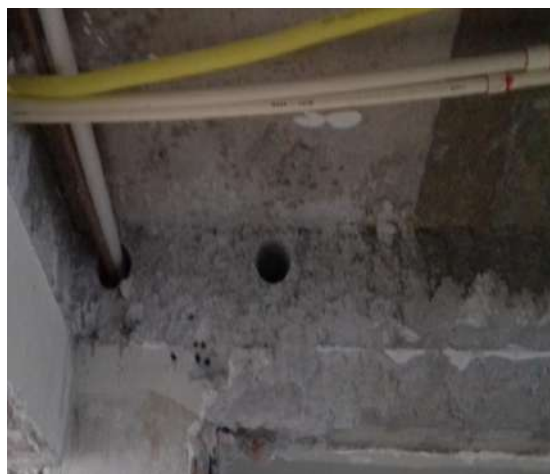
Figura 21 - Deslocamento do cobrimento de concreto em viga decorrente da execução de furo em viga

Além dos efeitos mecânicos imediatos, a exposição das armaduras decorrente da redução do cobrimento de concreto constitui um dos principais fatores de degradação a longo prazo. A presença de fissuras e a remoção parcial do concreto facilitam a penetração de água, oxigênio e íons agressivos, como cloretos, acelerando o processo de corrosão do aço. Segundo Mehta e Monteiro (2014), a corrosão das armaduras provoca aumento de volume do aço oxidado, gerando tensões internas no concreto que levam ao deslocamento do cobrimento, intensificando o quadro patológico, como identificado na Figura 21.
