Curso de Especialização em Higiene Ocupacional

ANÁLISE DA EFICIÊNCIA DE MEDIDAS DE ENGENHARIA PARA REDUÇÃO DO CALOR EM COZINHA DE RESTAURANTE NA CIDADE DE PARELHAS/RN

Orientando: Lucinaldo de Azevedo Oliveira
Orientadora: Dra. Clotildes Alvino Leite Guedes

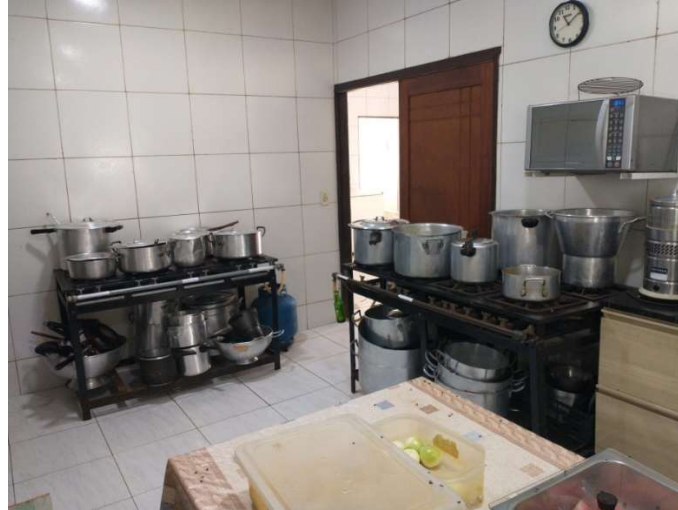
A área de cozinha do estabelecimento selecionado apresentava aproximadamente 30 m². Esta conta com dois fogões industriais de oito queimadores cada, além de um forno micro-ondas. O ambiente dispunha, exclusivamente, de uma abertura para ventilação natural, inexistindo sistemas ou equipamentos voltados à exaustão do ar quente ou à renovação do ar interno, o que comprometia a dissipação da carga térmica gerada no processo produtivo. Figura 1.

Figura 1: Cozinha sem medidas de controle de calor
Fonte: Dados da pesquisa (2023).

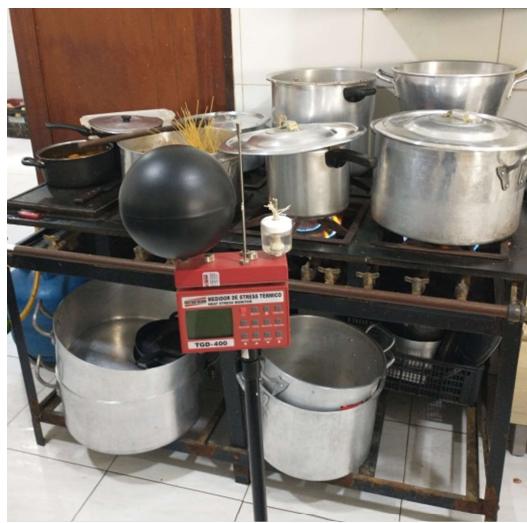
Situação 1: Atividade desenvolvida nas proximidades de fontes de calor, conforme ilustrado na Figura 3;

Figura 3: Situação térmica 1
Fonte: Dados da pesquisa (2023).

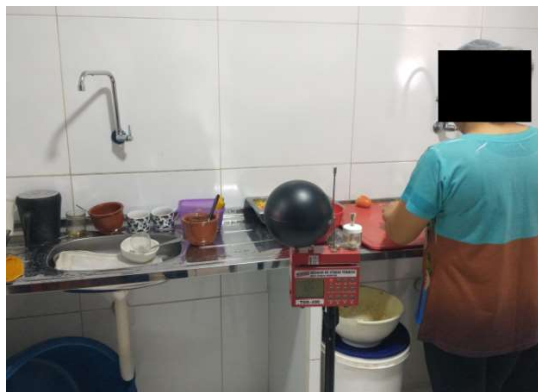
Situação 2: Atividade realizada nas áreas adjacentes às pias e bancadas, conforme apresentada na Figura 4.

Figura 4: Situação térmica 2
Fonte: Dados da pesquisa (2023).

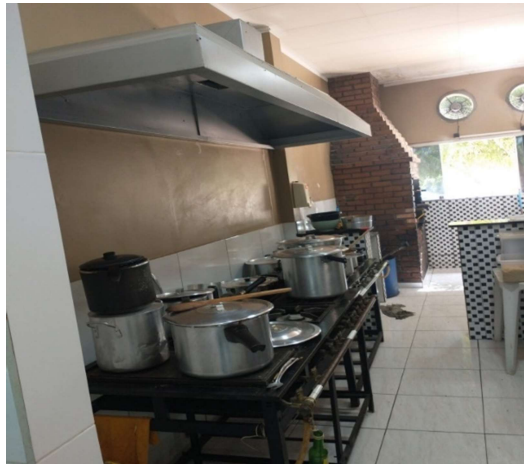
No que tange às condições de ventilação, o ambiente passou a contar com duas aberturas destinadas à admissão de ar — uma porta e uma janela — favorecendo a ventilação natural. Ainda, verificou-se a redução da distância para o transporte de alimentos até a linha de distribuição, de aproximadamente oito para três metros, contribuindo para a otimização do fluxo operacional e para a melhoria das condições ergonômicas de trabalho.

Figura 5: Cozinha após a implantação das medidas de engenharia
Fonte: Dados da pesquisa (2023).

A capacidade produtiva do estabelecimento permaneceu inalterada, mantendo uma média de 210 refeições diárias. Entretanto, a área física da cozinha foi ampliada para 32m², passando a dispor de dois fogões industriais de oito bocas cada, um forno micro-ondas e a incorporação de uma churrasqueira no ambiente interno, o que implicou alteração nas fontes geradoras de carga térmica.

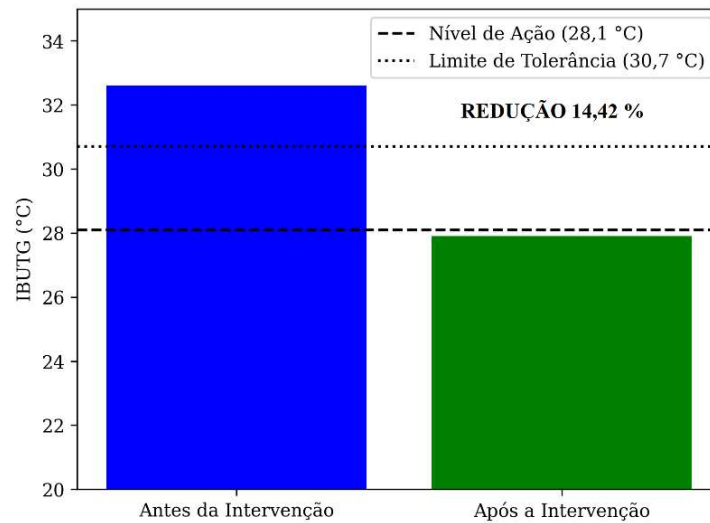
A análise da Figura 7 evidencia uma redução de 14,42% no valor do IBUTG médio após a implementação das medidas de engenharia, consistentes na instalação de coifa e sistemas de exaustão, indicando significativa melhoria nas condições térmicas do ambiente.

Com a diminuição observada, o índice de IBUTG passou a situar-se abaixo do Nível de Ação (NA), conforme estabelecido pela NHO 06, bem como abaixo do Limite de Exposição Ocupacional (LEO) previsto na NR-15. Tal condição afasta a caracterização de insalubridade, evidenciando um ambiente de trabalho termicamente mais adequado aos colaboradores.

Figura 7 - Gráfico comparativo do IBUTG antes e após a implantação das medidas de engenharia
 Fonte: Dados da pesquisa (2023).

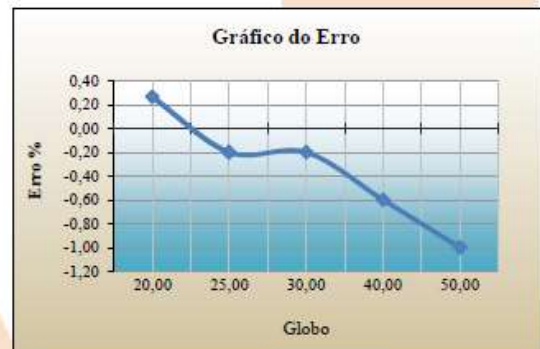
Valor de Referência (Padrão)	Medidor de Stress Térmico		
	Globo		
°C	Média das Leituras	Erro	Correção
20,00	19,87	0,13	-0,13
25,00	25,10	-0,10	0,10
30,00	30,10	-0,10	0,10
40,00	40,30	-0,30	0,30
50,00	50,50	-0,50	0,50
Incerteza das Medições ±		0,59	°C

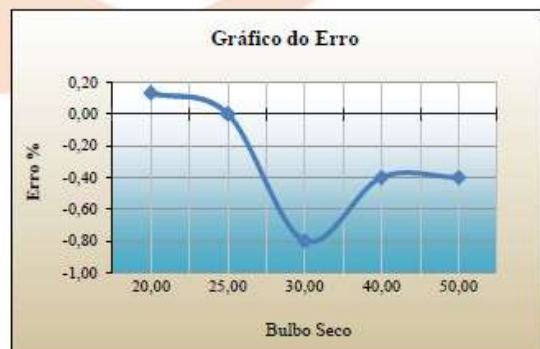
Valor de Referência (Padrão)	Medidor de Stress Térmico		
	Bulbo Seco		
°C	Média das Leituras	Erro	Correção
20,00	19,93	0,07	-0,07
25,00	25,00	0,00	0,00
30,00	30,40	-0,40	0,40
40,00	40,20	-0,20	0,20
50,00	50,20	-0,20	0,20
Incerteza das Medições ±		0,59	°C

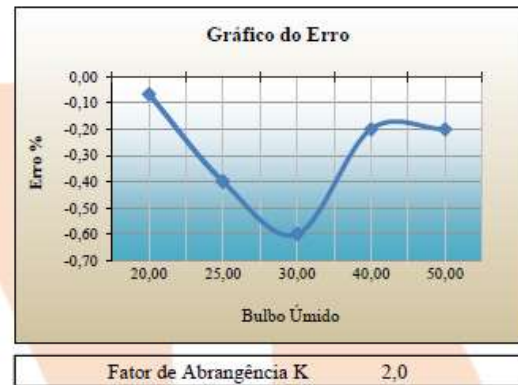
Valor de Referência (Padrão)	Medidor de Stress Térmico		
	Bulbo Úmido		
°C	Média das Leituras	Erro	Correção
20,00	20,03	-0,03	0,03
25,00	25,20	-0,20	0,20
30,00	30,30	-0,30	0,30
40,00	40,10	-0,10	0,10
50,00	50,10	-0,10	0,10
Incerteza das Medições ±		0,59	°C
