**AVALIAÇÃO DA REDE DE DRENAGEM PLUVIAL DA RUA BANCÁRIO SÉRGIO  
GUERRA – BAIRRO DOS BANCÁRIOS, JOÃO PESSOA – PB**

Trabalho de Conclusão de Curso  
apresentado ao Curso Superior de  
Bacharelado em Engenharia Civil do  
Instituto Federal de Educação, Ciência e  
Tecnologia da Paraíba, como requisito  
curricular obrigatório para obtenção do título  
de Engenheiro Civil.

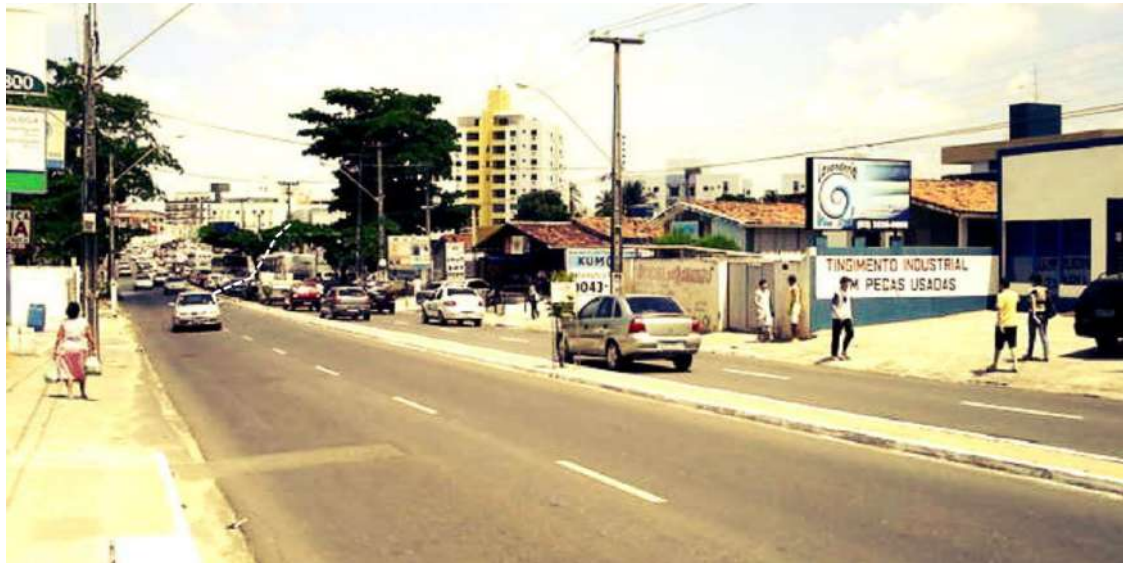
**Figura 2 - Rua Sérgio Guerra no ano de 2012**

A Figura 2 apresenta um registro antigo da Rua Bancário Sérgio Guerra, principal via do Bairro dos Bancários, evidenciando um período de transição entre a ocupação predominantemente residencial e a consolidação do eixo comercial. Observa-se pavimentação asfáltica contínua, edificações de pequeno porte e tráfego moderado, indicando a importância da via na circulação local. A imagem também evidencia a ausência ou insuficiência de dispositivos de drenagem superficial adequados, o que contribui para a compreensão dos alagamentos recorrentes observados ao longo do processo de urbanização, além de sinalizar o início do adensamento urbano nos anos seguintes.

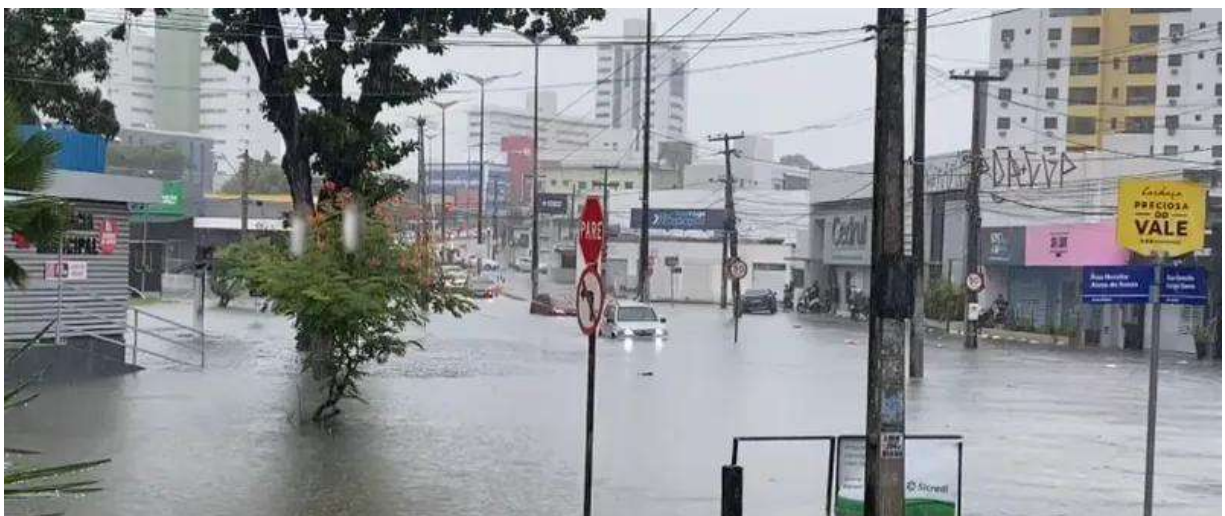
**Figura 3 - Alagamento na Rua Bancário Sérgio Guerra durante chuva intensa em maio de 2024**

A Figura 03 apresenta um episódio recente de alagamento na Rua Bancário Sérgio

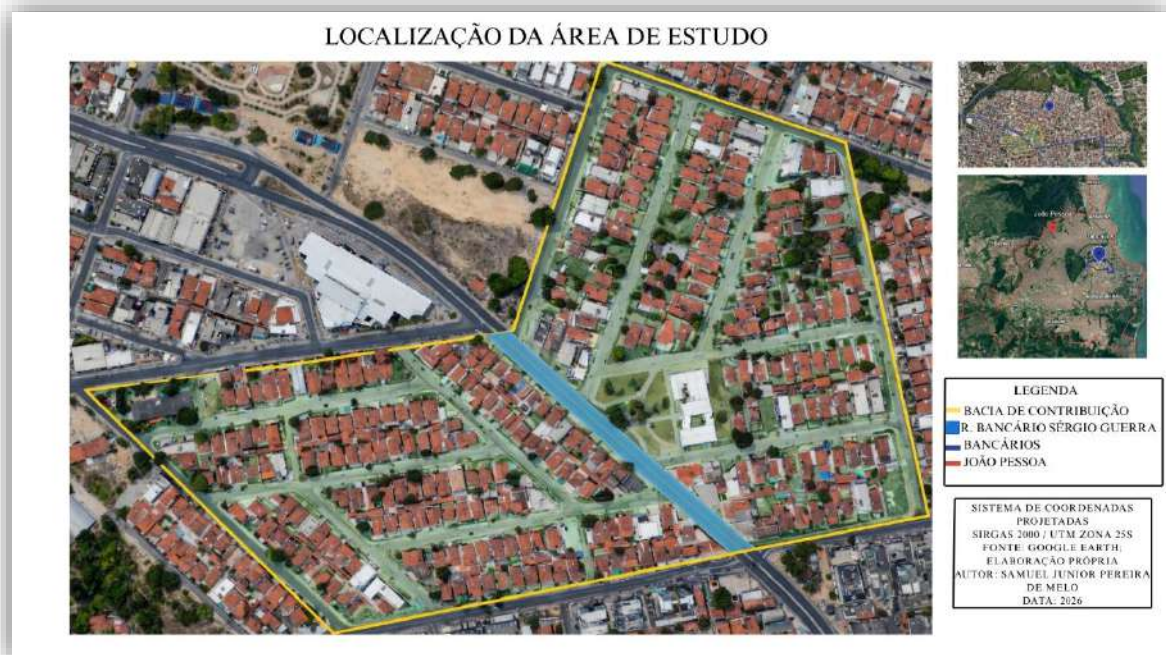
**Figura 4 - Localização e delimitação da bacia de contribuição da Avenida Bancário Sérgio Guerra, João Pessoa-PB**

A figura 4 apresenta a localização e a delimitação da área de estudo, correspondente à bacia de contribuição da Avenida Bancário Sérgio Guerra, em João Pessoa-PB, destacando, em amarelo, o limite da bacia, em verde, a área contribuinte, e, em azul, o canal principal de

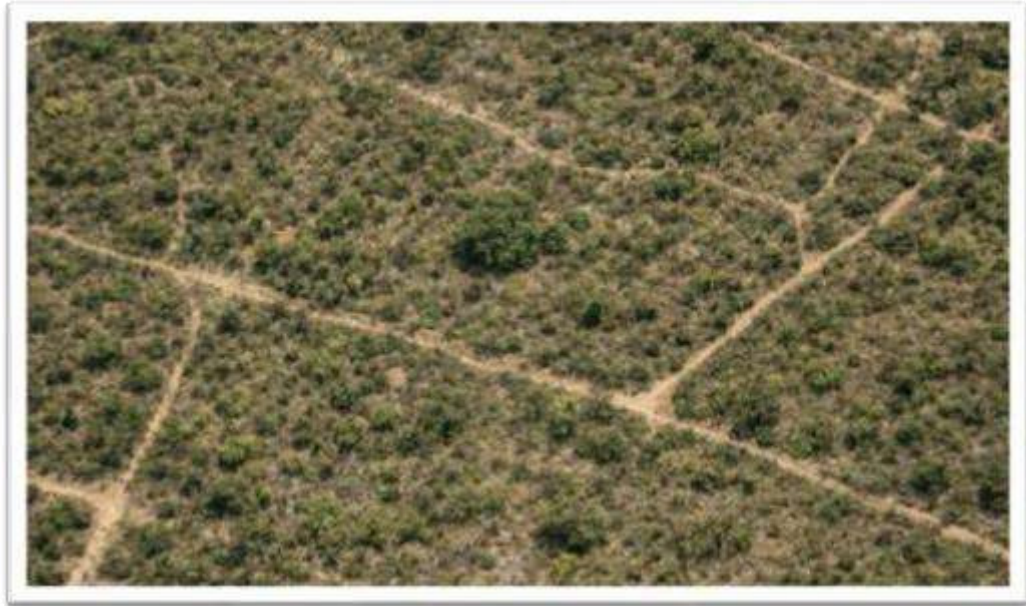
**Figura 8 – Uso e ocupação do solo na área de estudo em 1950**

A figura 8 refere-se ao ano de 1950 e apresenta a área de estudo com predominância de cobertura vegetal e baixo grau de impermeabilização, caracterizando um ambiente pouco urbanizado. Observa-se a presença reduzida de edificações e vias pavimentadas, favorecendo a infiltração da água no solo e resultando em menores volumes de escoamento superficial.

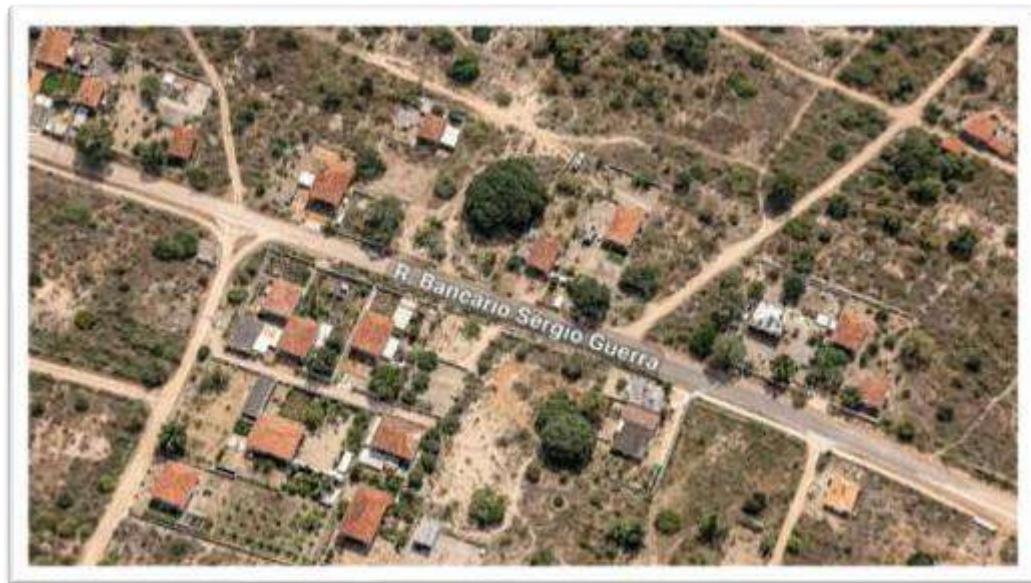
**Figura 9 – Uso e ocupação do solo na área de estudo em 1970**

Na figura 9 de 1970, nota-se o início do processo de ocupação urbana, com a implantação de áreas residenciais e vias de circulação. Apesar da manutenção de parcelas significativas de áreas permeáveis, verifica-se o aumento gradual da impermeabilização, refletindo as primeiras alterações no comportamento hidrológico da bacia.

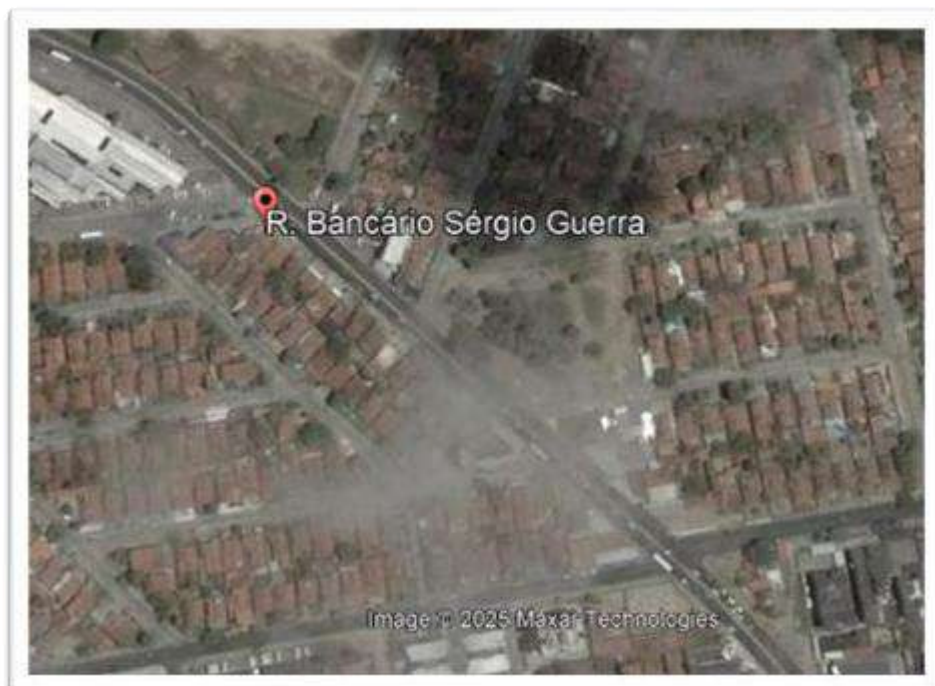
**Figura 10 – Uso e ocupação do solo na área de estudo em 2020**

A figura 10 correspondente ao ano de 2000 evidencia a intensificação da urbanização, com maior concentração de edificações, pavimentação e redução das áreas verdes. Esse processo contribui para o aumento do escoamento superficial e para a elevação das vazões geradas durante eventos de precipitação.

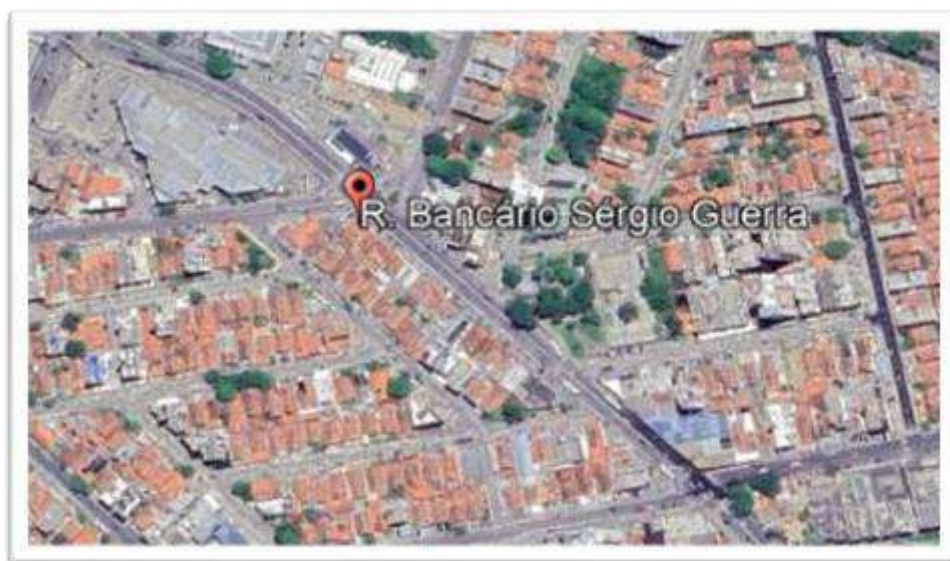
**Figura 11 – Uso e ocupação do solo na área de estudo em 2025**

Na figura 11 de 2025, observa-se um estágio avançado de urbanização, caracterizado pela predominância de superfícies impermeáveis, alta densidade construtiva e infraestrutura viária consolidada. Essas condições favorecem a rápida geração de escoamento superficial, exigindo maior eficiência dos sistemas de drenagem urbana.

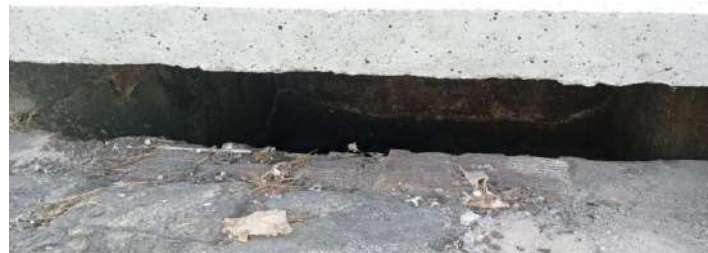
**Figura 13 - Redução da seção hidráulica em galeria pluvial devido a desgaste e acúmulo de resíduos**

A Figura 13 apresenta uma boca de lobo localizada ao longo da Rua Bancário Sérgio

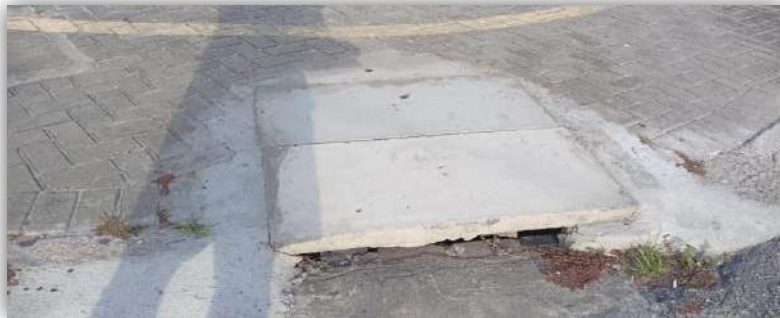
**Figura 14 - Boca de lobo com degradação estrutural e inadequada recomposição do pavimento**

As imagens evidenciam uma boca de lobo com degradação estrutural, caracterizada pelo comprometimento da laje de cobertura, irregularidades na abertura inferior e recomposição inadequada do pavimento no entorno. A presença de desníveis e interfaces mal definidas prejudica o direcionamento do escoamento superficial, reduzindo a eficiência da captação.

Além disso, fissuras e vazios favorecem o acúmulo de sedimentos, aumentando o risco de obstrução da galeria. Em função da baixa declividade da via, essas deficiências construtivas e a ausência de manutenção contribuem para a recorrência de alagamentos no trecho analisado.

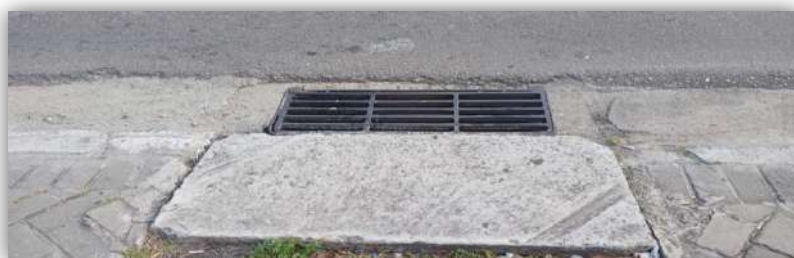
**Figura 15 - Boca de lobo com grelha metálica para captação de águas pluviais**

A Figura 15 apresentada ilustra um dispositivo de drenagem superficial do tipo boca de lobo com grelha metálica, instalado junto ao meio-fio da via e integrado ao sistema de sarjetas. Diferentemente das bocas de lobo simples, esse modelo possui grelha superior, cuja função é permitir a entrada da água de escoamento superficial ao mesmo tempo em que atua como elemento de proteção, restringindo a passagem de objetos de maior dimensão para o interior da rede.

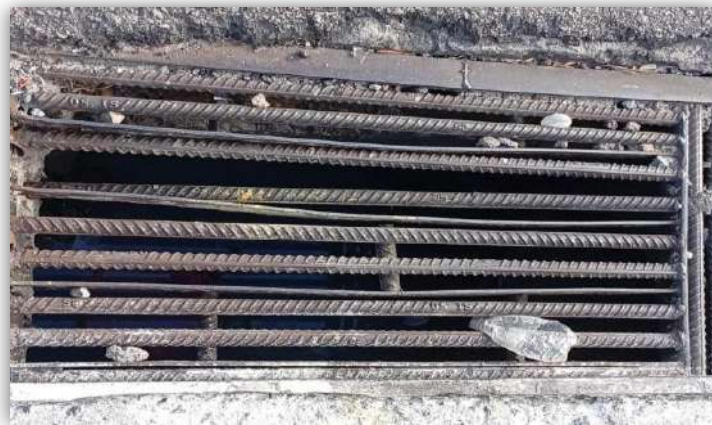
**Figura 16 - Boca de lobo com grelha composta por barras metálicas de elevada densidade e restrição à seção de entrada**

A Figura 16 apresenta uma boca de lobo com grelha metálica de barras longitudinais com espaçamento reduzido, o que limita a área livre para a entrada da água pluvial. A retenção de resíduos sólidos sobre a grelha compromete ainda mais a eficiência de captação, especialmente durante chuvas intensas. Essa redução da seção de entrada favorece o acúmulo de água a montante do dispositivo e o escoamento superficial pela via, situação agravada em trechos com baixa declividade, onde a autolimpeza do sistema é limitada.

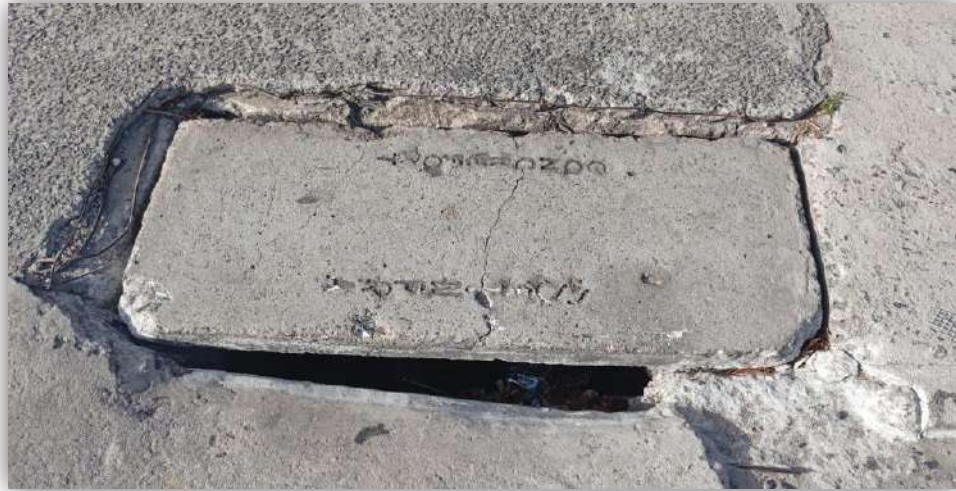
**Figura 17 - Boca de lobo com tampa de concreto fissurada e deslocamento parcial**

A Figura 17 apresenta uma boca de lobo cuja tampa de concreto apresenta fissuras, deslocamento e instabilidade estrutural, indicando falhas no assentamento e no dimensionamento do elemento. O desgaste do pavimento adjacente e a infiltração recorrente de água contribuem para a ampliação das patologias observadas, reduzindo gradualmente a capacidade estrutural do conjunto. Do ponto de vista hidráulico, a captação ocorre de forma desordenada, favorecendo o acúmulo de água sobre a via durante chuvas intensas, especialmente em trechos com baixa declividade. Além disso, as irregularidades e a instabilidade da tampa representam riscos à segurança viária. Dessa forma, torna-se necessária a adoção de intervenções corretivas e de manutenção sistemática para restabelecer a eficiência do sistema de drenagem e reduzir a ocorrência de alagamentos.

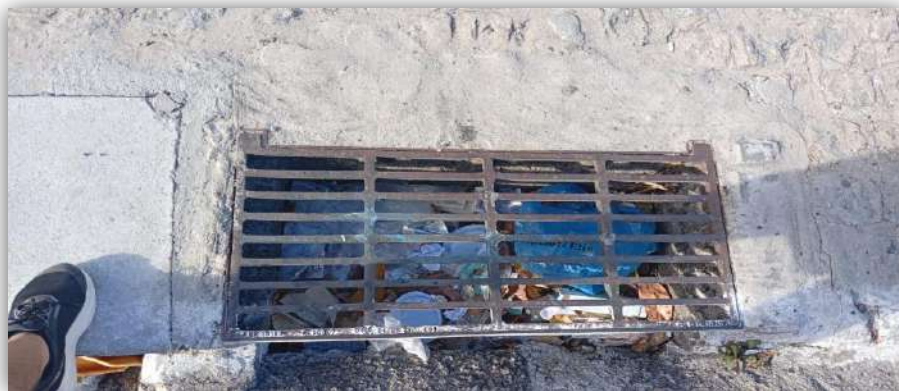
**Figura 18 - Boca de lobo com grelha metálica apresentando acúmulo de resíduos sólidos**

A Figura 18 apresenta uma boca de lobo com grelha metálica que, apesar de estruturalmente íntegra, apresenta acúmulo significativo de resíduos sólidos em seu interior, indicando deficiência na manutenção do sistema de drenagem. Esse acúmulo reduz a área livre de passagem da água e compromete a eficiência de captação, favorecendo o escoamento superficial e a ocorrência de alagamentos durante chuvas mais intensas. Além disso, a permanência dos resíduos pode acelerar a deterioração do dispositivo e contribuir para obstruções ao longo da rede pluvial.

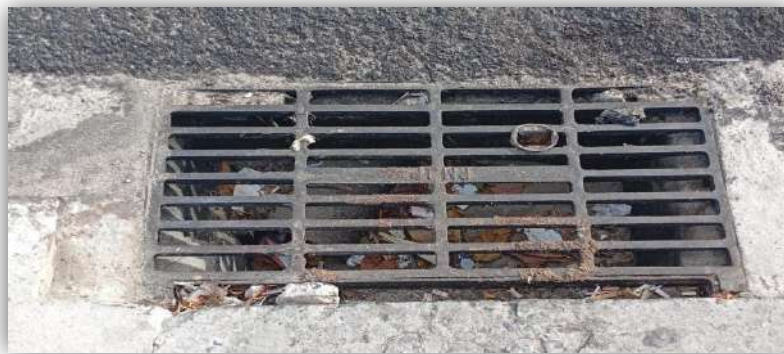
**Figura 19 - Boca de lobo com grelha superior parcialmente obstruída por resíduos sólidos**

A Figura 19 apresenta uma boca de lobo com grelha metálica parcialmente obstruída por resíduos sólidos, como folhas, sedimentos e embalagens plásticas. Essa obstrução reduz a área livre de entrada da água e compromete a eficiência de captação, favorecendo o acúmulo de água sobre a via durante chuvas intensas. A presença contínua de resíduos evidencia deficiência na manutenção da microdrenagem, aumentando o risco de entupimento total do dispositivo e contribuindo para a ocorrência de alagamentos localizados.

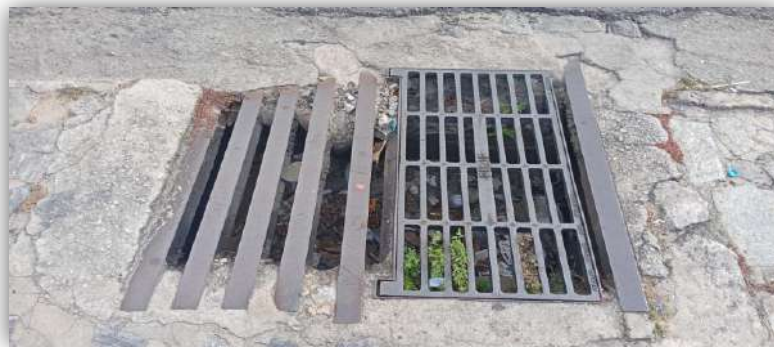
**Figura 20 - Boca de lobo com grelhas metálicas deslocadas e seção de entrada comprometida**

A Figura 20 apresentada mostra uma boca de lobo com grelhas metálicas desalinhadas,

caracterizando uma configuração inadequada do dispositivo de entrada. O deslocamento das grelhas reduz a eficiência de captação, concentra o escoamento em pontos específicos e favorece perdas locais de carga, especialmente durante chuvas intensas. Essa condição facilita o acúmulo de detritos no interior do dispositivo, contribuindo para obstruções progressivas, degradação do pavimento adjacente e ocorrência de alagamentos pontuais. Dessa forma, torna-se necessária a correção do posicionamento e a fixação adequada das grelhas, além da manutenção periódica do sistema.

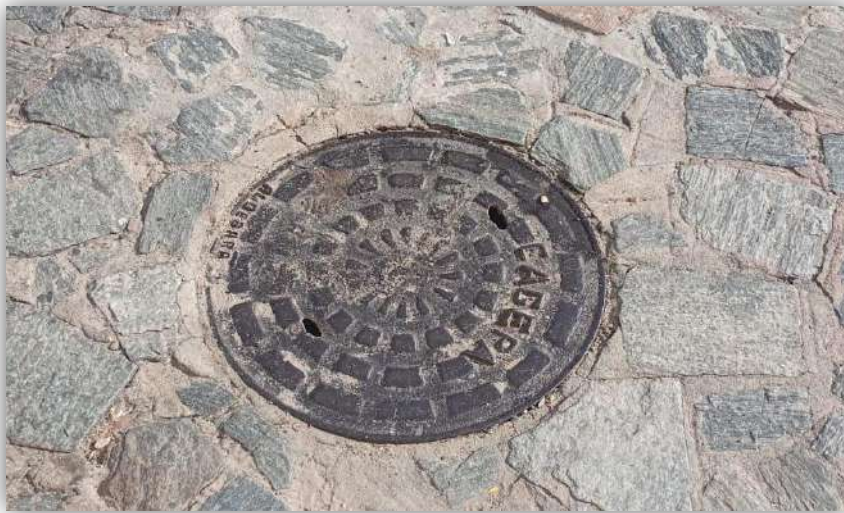
**Figura 21 - Tampa de poço de visita (PV) integrante da rede de drenagem pluvial**

A Figura 21 apresenta uma tampa de poço de visita da rede de drenagem pluvial, utilizada para inspeção e manutenção das tubulações subterrâneas. Observa-se que o dispositivo encontra-se bem-posicionado e nivelado em relação ao pavimento, não interferindo no escoamento superficial nem oferecendo riscos à segurança dos usuários. Apesar do desgaste natural decorrente do uso e da ação do tráfego, não foram identificadas falhas estruturais aparentes. Essa condição reforça a importância da realização de inspeções periódicas, uma vez que eventuais problemas internos não são perceptíveis externamente, sendo o poço de visita um componente essencial para a operação e manutenção do sistema de drenagem.

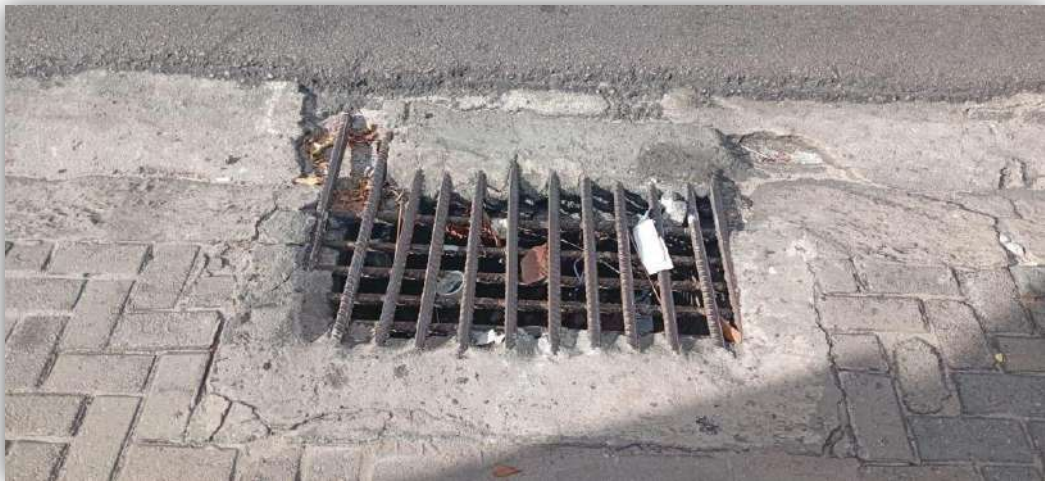
**Figura 22 - Boca de lobo com grelha danificada e presença de resíduos sólidos**

A Figura 22 apresenta uma boca de lobo com grelha metálica danificada, caracterizada por barras desalinhadas e acúmulo de resíduos sólidos, o que reduz significativamente a área livre para a entrada da água pluvial. O desgaste do pavimento no entorno contribui para o carreamento de materiais sólidos, comprometendo a eficiência hidráulica do dispositivo durante chuvas intensas. Além disso, a deformação da grelha representa risco à segurança de pedestres e veículos, evidenciando a necessidade de intervenções corretivas e manutenção adequada.

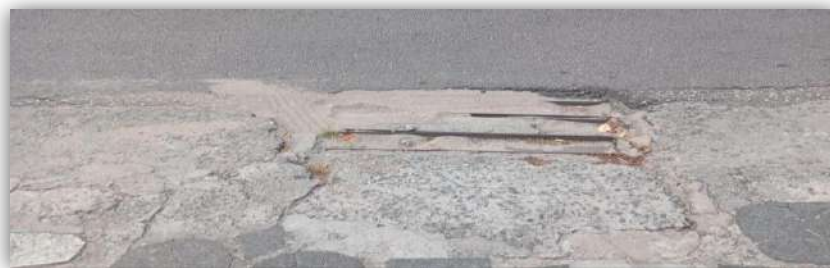
**Figura 23 - Boca de lobo com grelha parcialmente exposta e deficiência de direcionamento do escoamento superficial**

A Figura 23 apresenta uma boca de lobo com grelha parcialmente exposta e circundada por remendos irregulares no pavimento, sem conformação adequada para direcionar o escoamento superficial ao ponto de entrada. Essa configuração faz com que a água da chuva se disperse sobre a pista, reduzindo a eficiência da captação do dispositivo.

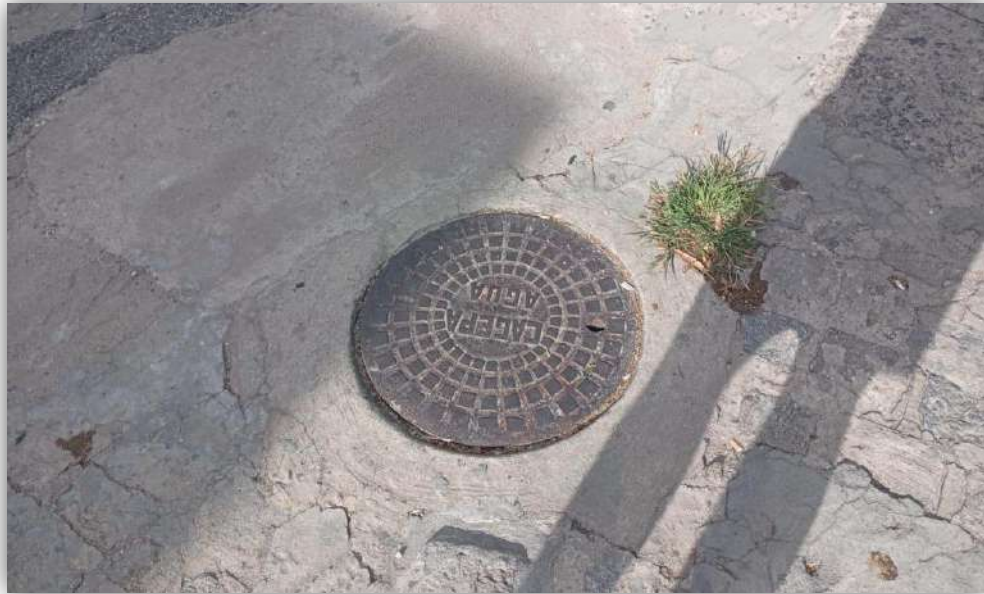
**Figura 24 - Poço de visita da rede de drenagem pluvial implantado em área pavimentada**

A Figura 24 apresenta um poço de visita da rede de drenagem pluvial com tampa metálica levemente deslocada, fissuras e desgaste no pavimento ao redor. Essa condição favorece a infiltração de água e sedimentos para o interior do dispositivo, contribuindo para o assoreamento das galerias ao longo do tempo. A presença de vegetação nas proximidades indica acúmulo frequente de umidade e deficiência de drenagem superficial local. Dessa forma, torna-se necessária a realização de manutenção preventiva e a correção do pavimento no entorno, a fim de preservar o desempenho hidráulico e a integridade do sistema.

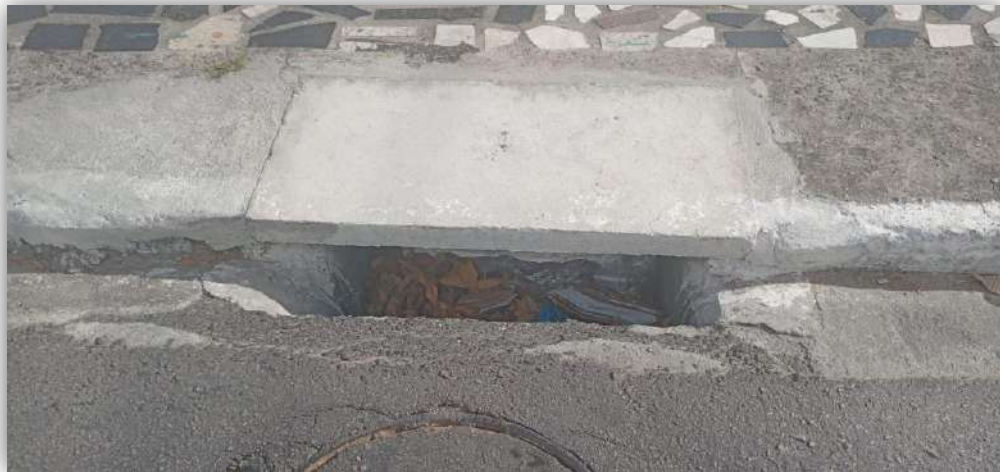
**Figura 25 - Boca de lobo com abertura inferior exposta e acúmulo de resíduos sólidos**

A Figura 25 apresenta uma boca de lobo com abertura inferior exposta e deslocamento da tampa de concreto, indicando apoio inadequado da laje superior. Observa-se também acúmulo de resíduos sólidos no interior do dispositivo, o que compromete a eficiência de captação, especialmente durante chuvas intensas. O desgaste do concreto e as irregularidades no acabamento sugerem processos de deterioração associados à ação da água e ao tráfego, afetando a durabilidade da estrutura e o desempenho hidráulico do sistema.

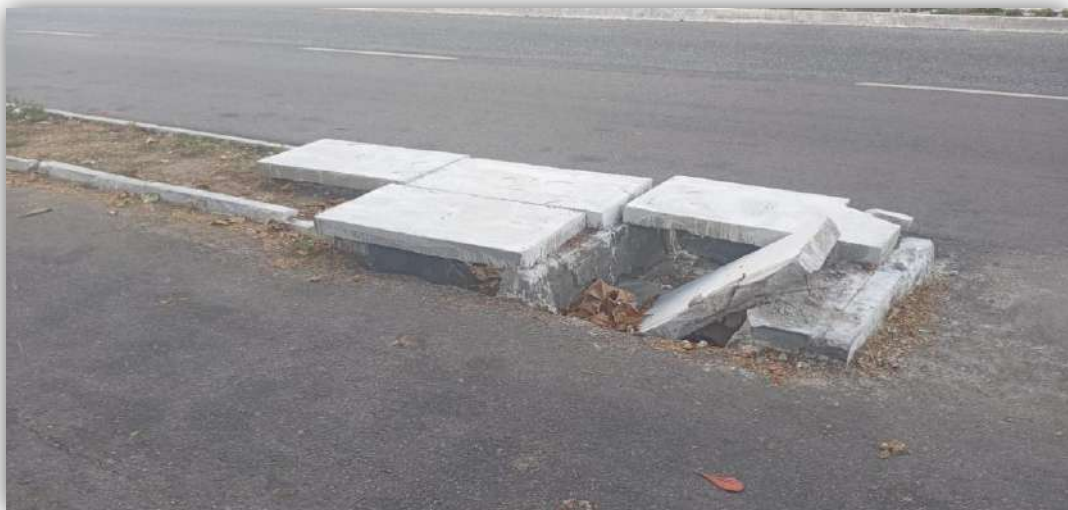
**Figura 26 - Boca de lobo com deslocamento e desnível da laje de cobertura**

A Figura 26 apresenta uma boca de lobo com laje de cobertura deslocada e desnivelada em relação ao pavimento, evidenciando apoio inadequado e aberturas laterais. Observa-se também o acúmulo de resíduos sólidos no interior do dispositivo, indicando deficiência na manutenção. Essas condições reduzem a eficiência de captação e dificultam o direcionamento do escoamento superficial, favorecendo o acúmulo de água sobre a via e a ocorrência de alagamentos localizados.

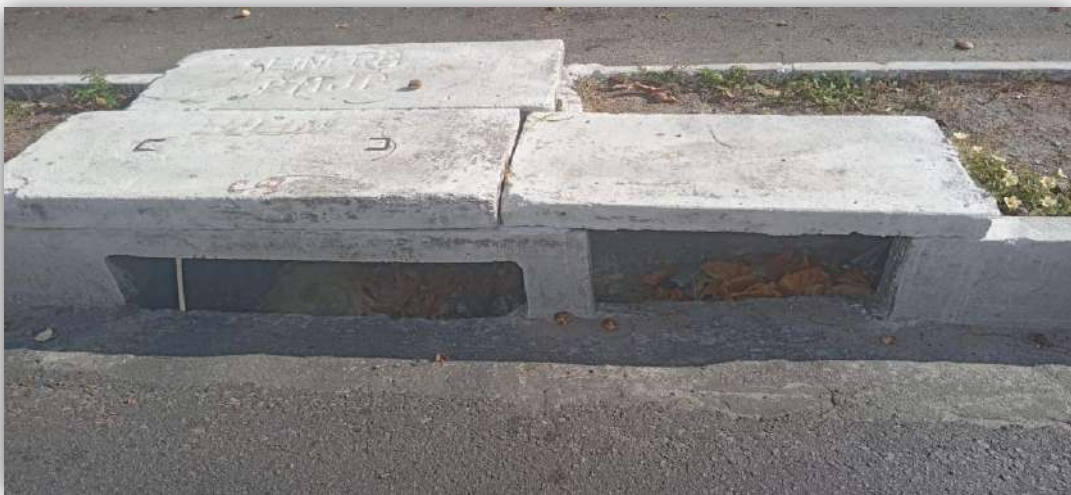
**Figura 27 - Boca de lobo dupla em concreto com acúmulo de resíduos sólidos**

A Figura 27 apresenta uma boca de lobo dupla em concreto armado, com estrutura aparentemente íntegra, alinhada e sem sinais visíveis de colapso. No entanto, observa-se acúmulo significativo de folhas, sedimentos e resíduos sólidos no interior das aberturas, o que reduz a área hidráulica disponível e compromete a eficiência de captação, especialmente durante chuvas intensas. Associada à baixa declividade da via, essa condição favorece a deposição contínua de materiais e intensifica o processo de obstrução. Além disso, pequenas discontinuidades na laje podem acelerar o desgaste estrutural. Dessa forma, o desempenho insatisfatório do dispositivo está relacionado principalmente à deficiência de manutenção, ao aumento das vazões e às condições topográficas locais, reforçando a necessidade de ações corretivas periódicas.

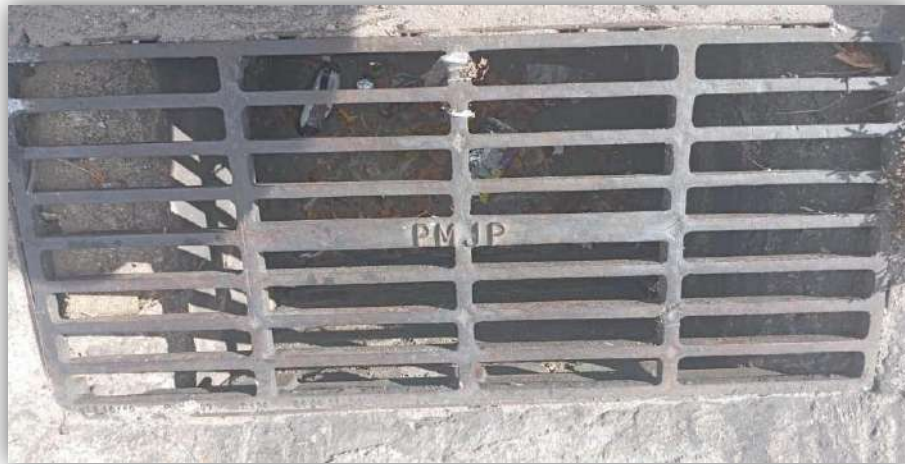
**Figura 28 - Boca de lobo com grelha metálica parcialmente obstruída por resíduos sólidos**

A Figura 28 apresenta uma boca de lobo com grelha metálica instalada junto à sarjeta, em posição adequada para a captação do escoamento superficial. No entanto, observa-se a presença de resíduos sólidos e material particulado sobre e sob a grelha, indicando deficiência na manutenção e comprometendo parcialmente a eficiência hidráulica do dispositivo. O desgaste da grelha e as irregularidades no entorno contribuem para pequenos represamentos, favorecendo o acúmulo de água sobre o pavimento e a ocorrência de alagamentos pontuais. Dessa forma, destaca-se a importância da limpeza periódica e da conservação estrutural para garantir o bom funcionamento do sistema.

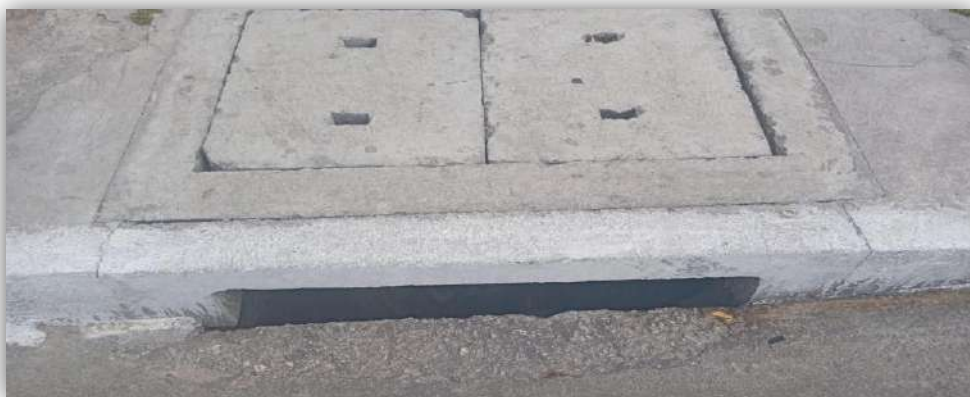
**Figura 29 - Boca de lobo simples em concreto localizada junto ao meio-fio**

A Figura 29 apresenta uma boca de lobo simples localizada junto ao meio-fio, com estrutura regular e alinhamento adequado em relação à sarjeta. No entanto, a abertura frontal apresenta altura reduzida, limitando a seção hidráulica disponível para a entrada da água, especialmente durante chuvas intensas.

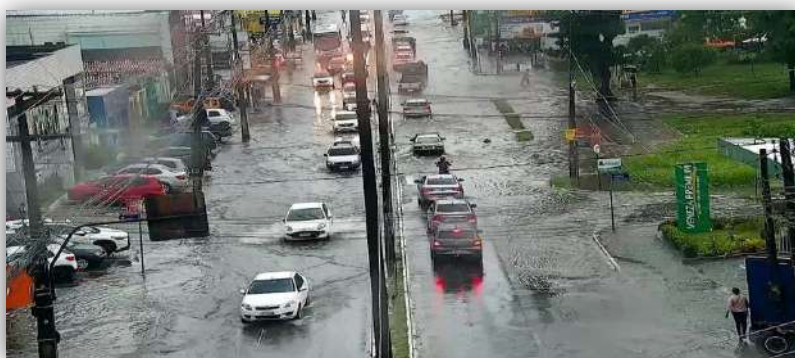
**Figura 31 - Ocorrência de alagamento na Rua Bancário Sérgio Guerra em evento de precipitação intensa**

A Figura 31 apresenta o registro de um evento real de alagamento ocorrido na Rua Bancário Sérgio Guerra durante um episódio de chuva intensa. Observa-se a formação de lâmina d'água sobre a via, com comprometimento da circulação de veículos, evidenciando a insuficiência do sistema de drenagem pluvial frente à vazão gerada.
