**ANÁLISE DA MANUTENÇÃO E DO DIAGNÓSTICO DE UMA BANCADA  
DIDÁTICA DE INJEÇÃO ELETRÔNICA AUTOMOTIVA: ESTUDO DE CASO NO  
INSTITUTO FEDERAL DO SERTÃO PARAIBANO - *CAMPUS CAJAZEIRAS*.**

Trabalho de Conclusão de Curso submetido à  
Coordenação do Curso de Bacharelado em  
Engenharia de Controle e Automação do  
Instituto Federal do Sertão Paraibano -  
*Campus* Cajazeiras, como parte dos  
requisitos para a obtenção do Título de  
Bacharel em Engenharia de Controle e  
Automação, sob Orientação do Prof. José  
Tavares de Luna Neto.

Este trabalho apresenta a análise da manutenção e do diagnóstico de uma bancada didática de injeção eletrônica automotiva utilizada no Laboratório de Automação I do Instituto Federal do Sertão Paraibano - *Campus* Cajazeiras. O objetivo foi identificar as condições de funcionamento dos principais componentes do sistema de gerenciamento eletrônico e executar procedimentos de manutenção corretiva e preventiva capazes de restabelecer a funcionalidade do equipamento. A pesquisa caracteriza-se como um estudo de caso de natureza aplicada, com abordagem qualitativa e descritiva. Inicialmente, realizou-se uma inspeção geral da bancada e uma tentativa de comunicaç

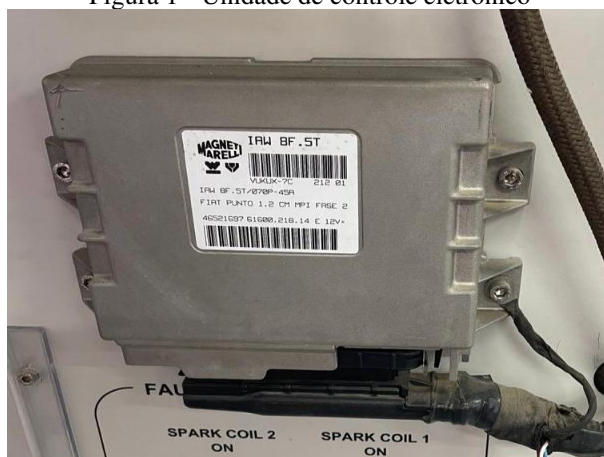
Figura 1 - Unidade de controle eletrônico

A Unidade de Controle Eletrônico (ECU), apresentada na Figura 1, é o principal elemento do sistema de injeção eletrônica, responsável por processar, em tempo real, os sinais provenientes dos sensores e comandar os atuadores, garantindo o funcionamento adequado do motor por meio do controle do tempo de injeção, do avanço da ignição e de outros parâmetros operacionais. Além disso, a ECU registra códigos de falhas que auxiliam nos procedimentos de diagnóstico e manutenção (Denso Corporation, 2024).

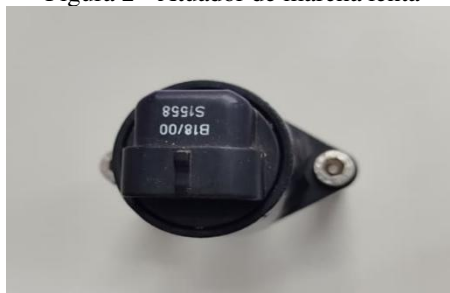
Figura 2 - Atuador de marcha lenta

O atuador de marcha lenta, também conhecido como motor de passo, é o componente responsável por controlar a rotação do motor quando o acelerador não está acionado, regulando a passagem de ar no corpo de borboleta conforme os comandos enviados pela ECU, como mostrado na Figura 2. Esse controle possibilita manter a marcha lenta estável em diferentes condições de operação do motor. No contexto deste trabalho, o atuador de marcha lenta fez parte do conjunto de componentes avaliados durante o diagnóstico da bancada didática, sendo verificados seu acionamento elétrico e sua resposta aos comandos da ECU, uma vez que falhas nesse dispositivo podem provocar instabilidade da rotação do motor e comprometer o funcionamento adequado do sistema (DS Indústria de Peças Automotivas, 2026).

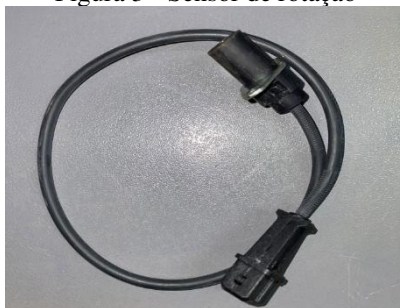
Figura 3 - Sensor de rotação

O sensor de rotação, mostrado na Figura 3, é um dispositivo do tipo indutivo responsável por monitorar a posição angular e a velocidade de rotação do virabrequim por meio da leitura da roda fônica. A partir dos sinais elétricos gerados pela passagem dos dentes da roda fônica, a Unidade de Controle Eletrônico (ECU) identifica a posição do motor e sincroniza o tempo de injeção de combustível e o avanço da ignição, garantindo o funcionamento adequado do sistema. Devido à sua importância para o gerenciamento eletrônico, falhas nesse componente podem impedir a partida do motor ou comprometer seu desempenho (MTE-Thomson Indústria e Comércio Ltda, 2026).

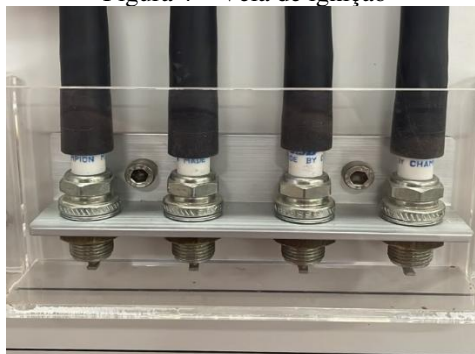
Figura 4 – Vela de ignição

A vela de ignição, apresentada na Figura 4, é o componente responsável por gerar a centelha elétrica que inicia a combustão da mistura ar-combustível no interior da câmara de combustão (NITERA, 2026). Para isso, recebe a alta tensão fornecida pela bobina de ignição e a converte em uma descarga elétrica entre seus eletrodos, promovendo a queima da mistura no momento determinado pela Unidade de Controle Eletrônico (ECU). Devido à sua influência direta na eficiência da combustão, falhas como desgaste dos eletrodos, carbonização ou abertura incorreta da folga podem comprometer o desempenho do motor, aumentar o consumo de combustível e dificultar a partida.

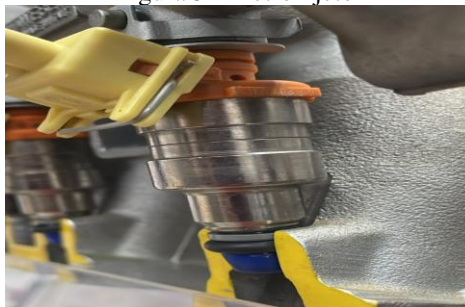
Figura 5 - Eletroinjeter

O eletroinjeter, também conhecido como bico injetor, é um atuador eletromagnético responsável por dosar e pulverizar o combustível no coletor de admissão ou diretamente na câmara de combustão, conforme a configuração do sistema de injeção eletrônica, como apresentado na Figura 5. O acionamento do eletroinjeter é realizado pela ECU, que determina o tempo de abertura do componente com base nas informações fornecidas pelos sensores, assegurando a formação adequada da mistura ar-combustível (Bosch, 2005). O funcionamento correto do eletroinjeter é essencial para o desempenho do motor, uma vez que obstruções,

vazamentos ou falhas elétricas podem comprometer a eficiência da combustão e aumentar o consumo de combustível.

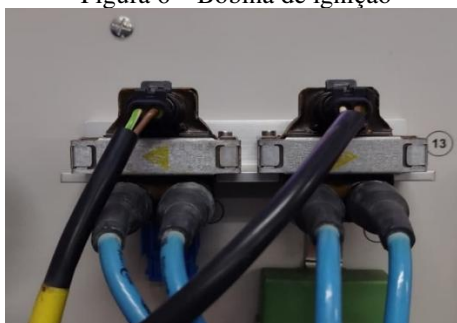
Figura 6 – Bobina de ignição

A bobina de ignição, ilustrada na Figura 6, é o componente responsável por transformar a tensão de aproximadamente 12 V fornecida pela bateria em uma alta tensão necessária para a geração da centelha nas velas de ignição (Delphi, 2023). Esse processo ocorre por meio da indução eletromagnética entre os enrolamentos primário e secundário da bobina, permitindo que a energia seja transmitida às velas no instante determinado pela ECU. O correto funcionamento desse componente é primordial para a eficiência do sistema de ignição, uma vez que falhas podem ocasionar perda de potência, aumento do consumo de combustível, dificuldades na partida e funcionamento irregular do motor.

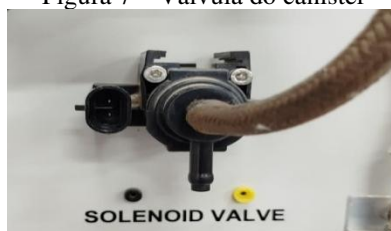
Figura 7 – Válvula do canister

A válvula do canister, também conhecida como válvula de purga, apresentada na Figura 7, é um componente responsável por controlar o fluxo dos vapores de combustível armazenados no canister de carvão ativado para o coletor de admissão do motor. Seu acionamento é realizado pela Unidade de Controle Eletrônico (ECU), que abre a válvula em condições específicas de funcionamento, permitindo que os vapores sejam direcionados para a câmara de combustão e queimados juntamente com a mistura ar-combustível. Dessa forma, o sistema contribui para a redução das emissões de hidrocarbonetos na atmosfera, melhora a eficiência do aproveitamento do combustível e atende às normas de controle ambiental (Valeo, 2024).

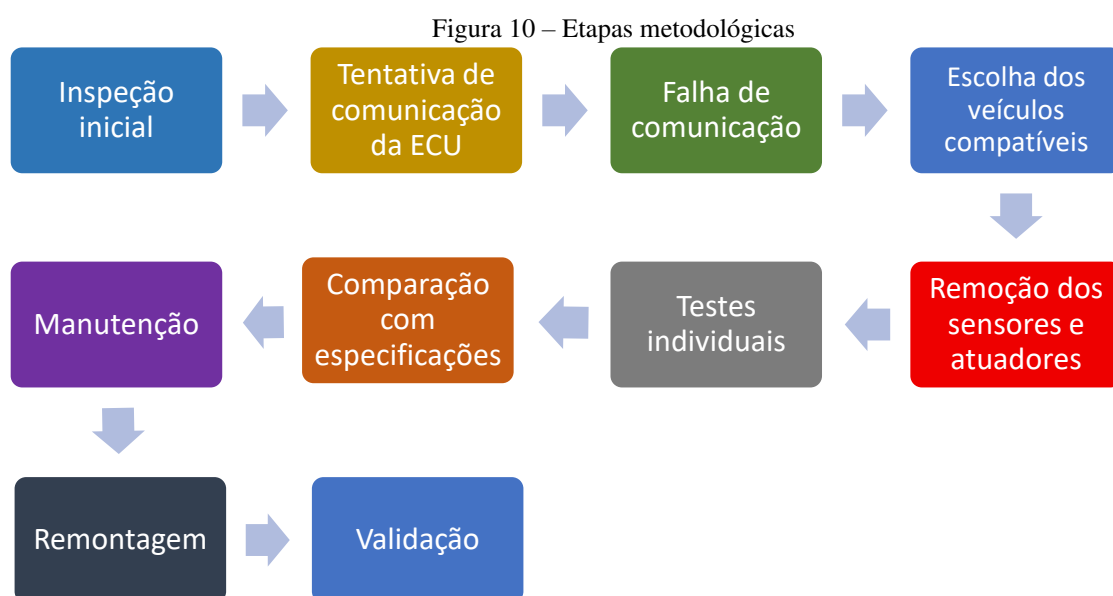
Os procedimentos metodológicos adotados neste estudo seguiram uma sequência lógica de atividades, desde a inspeção inicial da bancada até a análise dos componentes e definição das intervenções necessárias. A Figura 10 apresenta o fluxograma das etapas desenvolvidas durante a pesquisa.

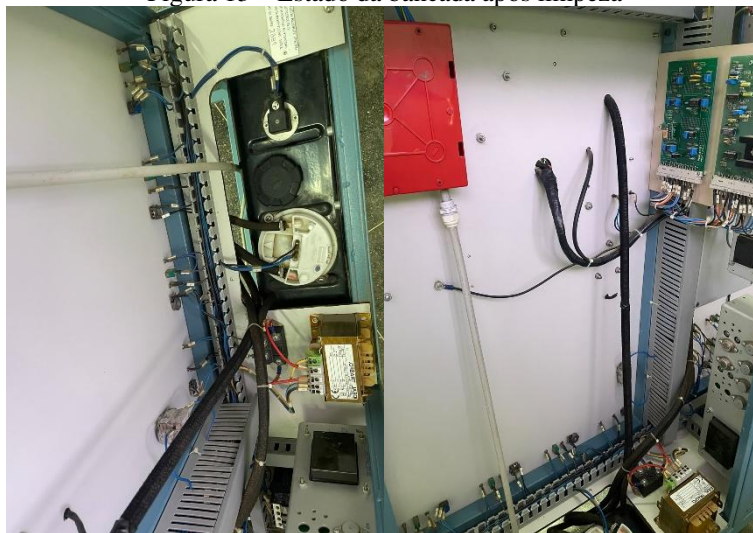
Figura 13 – Estado da bancada após limpeza

Na Figura 13 observa-se um cenário diferente da bancada, logo após retirar toda a sujeira e limpar todos os contatos elétricos e chicotes de alimentação.

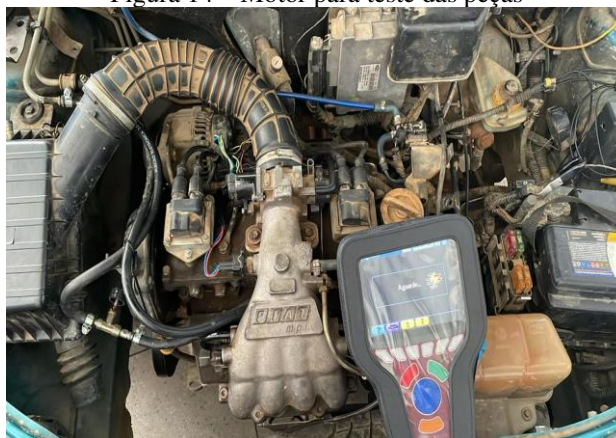
Figura 14 – Motor para teste das peças

Após a constatação da falha de comunicação entre a ECU e o *Scanner* e sem a obtenção dos parâmetros de funcionamento, a alternativa metodológica adotada consistiu na utilização de veículos compatíveis. Sendo assim, foi selecionado um veículo Fiat Palio 1.5 MPI, ano/modelo 1998, que apresentava compatibilidade com três peças da bancada e um veículo Fiat Uno 1.0 ano/modelo 2000, apresentando compatibilidade com um dos sensores,

tendo ambos conexão ao *Scanner*. A Figura 14 apresenta o sistema do veículo Fiat Palio que foi utilizado como plataforma de testes.

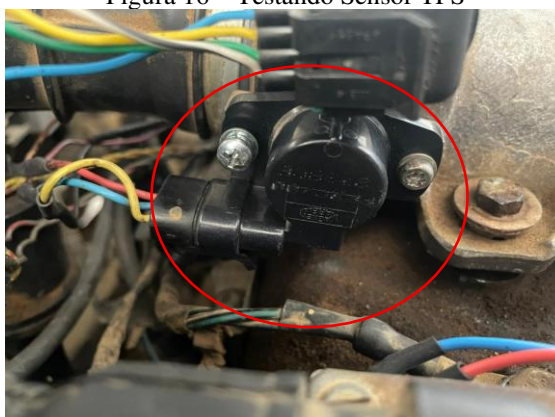
Figura 16 – Testando Sensor TPS

O próximo componente submetido aos ensaios foi o sensor TPS, instalado no corpo de borboleta do veículo Fiat Palio 1.5 MPI. Para a realização do teste, o sensor original do veículo foi substituído pelo componente proveniente da bancada didática, permitindo avaliar seu funcionamento em condições reais de operação. Como esse sensor é responsável por informar à Unidade de Controle Eletrônico (ECU) a posição da borboleta de aceleração, eventuais falhas poderiam provocar oscilações na marcha lenta, aceleração irregular ou até mesmo o desligamento do motor durante o funcionamento.

Durante o ensaio, o motor apresentou marcha lenta estável e comportamento semelhante ao observado com o sensor original do veículo, não sendo registradas falhas pelo *Scanner*. Na aba "Análise gráfica", a posição do motor de passo permaneceu em 116 passos durante a marcha lenta, valor compreendido na faixa de referência de 50 a 120 passos. Esses resultados demonstram que o sensor forneceu informações coerentes à ECU, permitindo o correto gerenciamento do sistema de injeção eletrônica.

Os resultados obtidos corroboram Bosch (2005), que descreve o sensor TPS como um dos principais responsáveis pelo monitoramento da posição da borboleta de aceleração, informação utilizada pela ECU para controlar o tempo de injeção de combustível e outras estratégias de funcionamento do motor. Dessa forma, a ausência de oscilações na marcha lenta e de códigos de falha confirma que o componente permaneceu dentro das especificações de funcionamento, não sendo necessária qualquer intervenção corretiva.

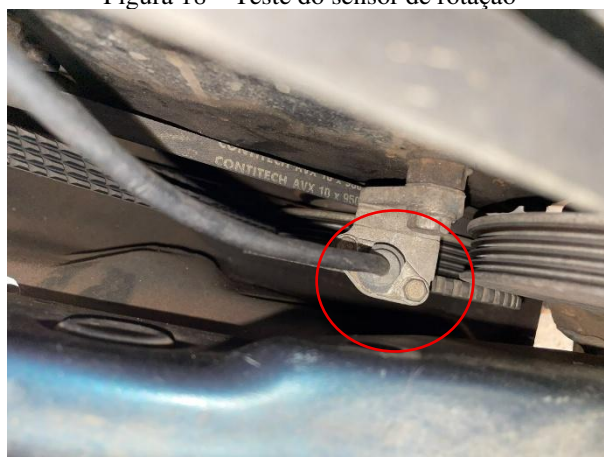
Figura 18 – Teste do sensor de rotação

Diferentemente dos componentes anteriormente avaliados, o sensor de rotação foi testado em um veículo Fiat Uno 1.0, ano/modelo 2000, cuja configuração apresentava compatibilidade com o sensor proveniente da bancada didática. Após a substituição do componente original pelo sensor em análise, foi dada partida no motor e monitorados os parâmetros de funcionamento por meio do *Scanner* automotivo. Como esse sensor é responsável por informar à Unidade de Controle Eletrônico (ECU) a posição angular e a velocidade de rotação do virabrequim, eventuais falhas impediriam o sincronismo dos sistemas de ignição e injeção de combustível, impossibilitando o funcionamento do motor.

Durante o ensaio, o motor entrou em funcionamento normalmente e o *Scanner* registrou uma rotação de aproximadamente 1000 RPM em marcha lenta, valor compatível com a faixa de referência de 850 a 1000 RPM. Além disso, não foram observadas falhas de funcionamento ou interrupções no sinal do sensor durante a operação do motor, evidenciando que o componente forneceu informações consistentes para o gerenciamento eletrônico.

Os resultados obtidos comprovam MTE-Thomson Indústria e Comércio Ltda (2026), que descreve o sensor de rotação como um componente indispensável para o sincronismo entre os sistemas de ignição e injeção eletrônica. Segundo o fabricante, falhas nesse sensor podem impedir a partida do motor ou provocar funcionamento irregular devido à perda da referência de posição do virabrequim. Como o motor entrou em funcionamento normalmente e os valores de rotação permaneceram dentro da faixa especificada, conclui-se que o sensor apresentou condições adequadas de funcionamento, não sendo necessária sua substituição.

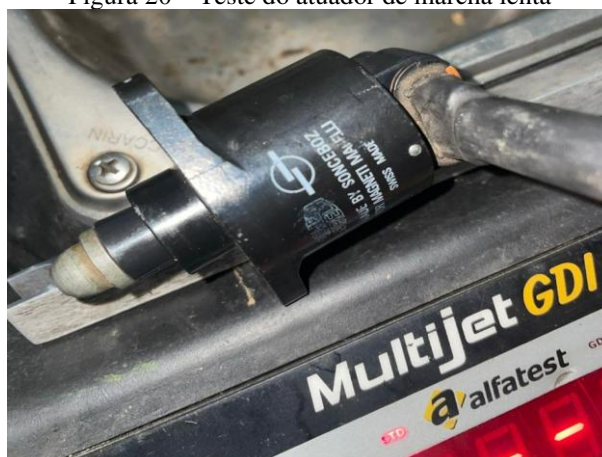
Figura 20 – Teste do atuador de marcha lenta

Na etapa seguinte, foi avaliado o atuador de marcha lenta utilizando a mesma máquina de teste empregada na análise dos eletroinjetores. Por se tratar de um atuador eletromecânico responsável pelo controle da passagem de ar durante a marcha lenta, seu funcionamento depende do avanço e recuo do pistão interno em resposta aos comandos enviados pela Unidade de Controle Eletrônico (ECU). Falhas nesse componente podem provocar instabilidade na marcha lenta, oscilações na rotação do motor e dificuldades de funcionamento em baixas rotações.

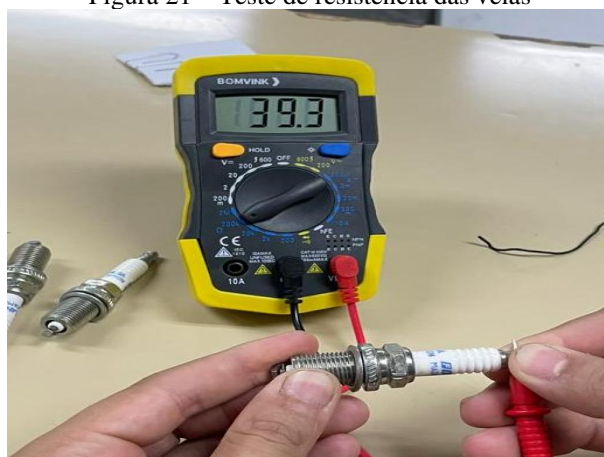
Figura 21 – Teste de resistência das velas

O último componente submetido aos ensaios foram as quatro velas de ignição da bancada didática. Como essas velas pertenciam ao sistema original da bancada e não eram compatíveis com os veículos utilizados nos demais ensaios, sua avaliação foi realizada por meio da medição da resistência elétrica utilizando um multímetro digital, complementada pela verificação da geração de centelha durante o funcionamento da bancada. Esse procedimento permitiu avaliar a integridade elétrica dos componentes e verificar sua capacidade de desempenhar a função de ignição da mistura ar-combustível.

Os resultados obtidos corroboram NITERA (2026), que destaca que velas de ignição em boas condições devem apresentar características elétricas compatíveis com as especificações do fabricante, garantindo a formação adequada da centelha necessária para o processo de combustão. Segundo o fabricante, desgastes excessivos ou alterações em suas características elétricas podem comprometer a eficiência da ignição, ocasionando dificuldades na partida, perda de desempenho e aumento do consumo de combustível. Como os valores medidos permaneceram dentro da faixa especificada e a geração de centelha ocorreu normalmente, conclui-se que as velas de ignição apresentaram condições adequadas de funcionamento.
