**CARACTERIZAÇÃO DE DEFEITOS NO ROLAMENTO EM UM MOTOR DE  
INDUÇÃO TRIFÁSICO UTILIZANDO A EMISSÃO ACÚSTICA**

Dissertação apresentada ao Programa de Pós-graduação em Engenharia Elétrica do Instituto Federal da Paraíba, como requisito necessário à obtenção do grau de Mestre em Ciências no Domínio da Engenharia Elétrica.

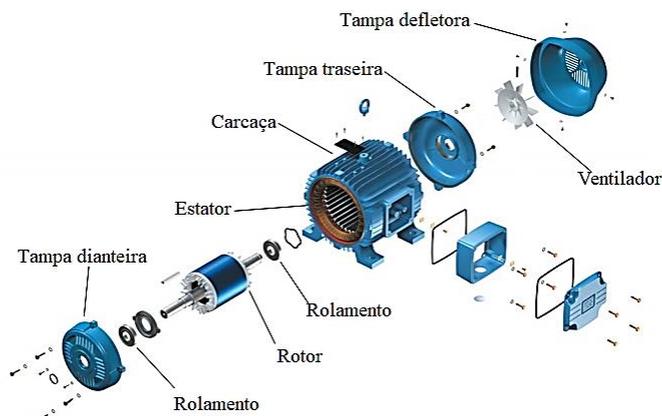
O motor de indução trifásico gaiola de esquilo é o modelo de motor mais utilizado no setor industrial. A preferência por este tipo de motor ocorre por sua simplicidade e alta confiabilidade. Na Figura 1 estão apresentadas as peças que compõem um motor desse tipo.

**Figura 1:** Motor de indução trifásico em gaiola de esquilo.

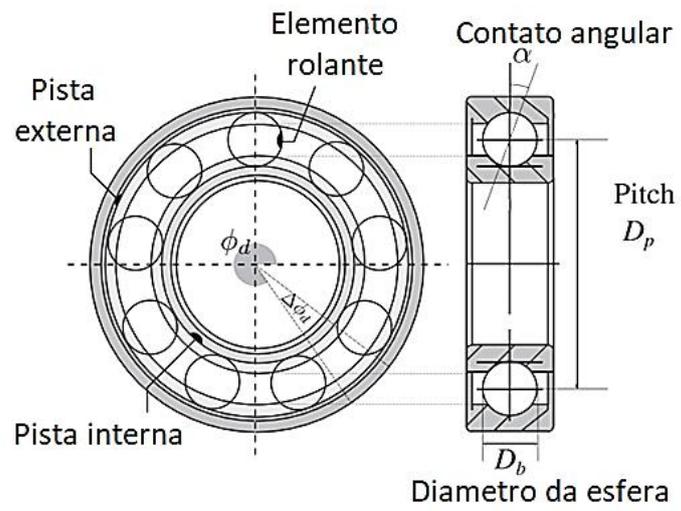
em que  $F_{pi}$ , é a frequência de defeito na pista interna e  $F_{po}$  é a frequência de defeito na pista externa,  $d$  é o diâmetro do elemento rolante,  $D$  a distância entre centros das esferas (*Pitch*),  $n$  o número de elementos rolantes,  $\varphi$  o contato angular da esfera e  $F_r$  a frequência de rotação do eixo. Essas variáveis são parâmetros inerentes à construção do rolamento e podem ser observados na Figura 2.

Figura 2 – Geometria de um rolamento.

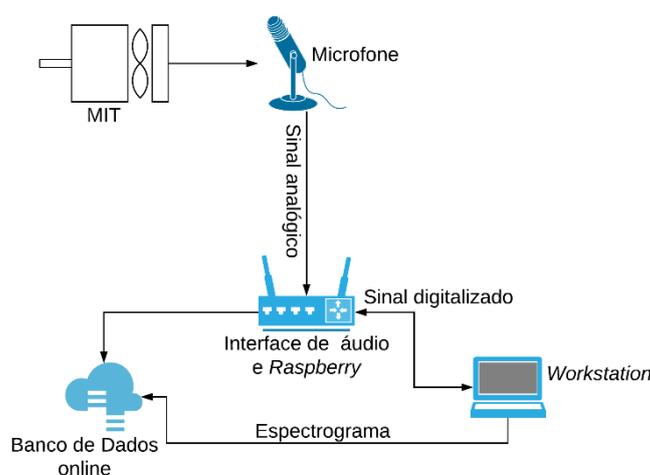
Figura 3 – Fluxograma do sistema proposto.

Inicialmente o sinal acústico do MIT é capturado pelo microfone, que é processado pela interface de áudio. Neste ponto, o áudio é digitalizado e enviado para a *Raspberry Pi*, que direciona o áudio para um servidor online, onde é mantido um banco de dados com os áudios originais e para uma *workstation*, onde de fato é realizado todo o processamento. Na *workstation*, inicialmente é calculado o espectrograma do sinal acústico, que por sua vez é processado para realizar a primeira classificação quanto a defeituoso ou não. Caso o rolamento esteja sem defeito, o processamento é encerrado e os resultados são retornados para a *Raspberry*. Caso o rolamento esteja defeituoso, o espectrograma processado é apresentado a RNC para a segunda classificação, onde é classificado quanto ao tipo do defeito. O resultado deste procedimento também é retornado para a *Raspberry*. O diagnóstico do rolamento é exibido ao operador em um display e encaminhado também para o servidor, para ser armazenado. O microfone utilizado para aquisição do sinal gerado pelo MIT está ligado à placa de áudio (conversor

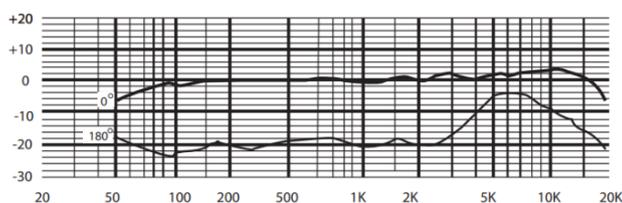
Figura 4 – Dispositivo de captura do sinal acústico.

a) Resposta em frequência

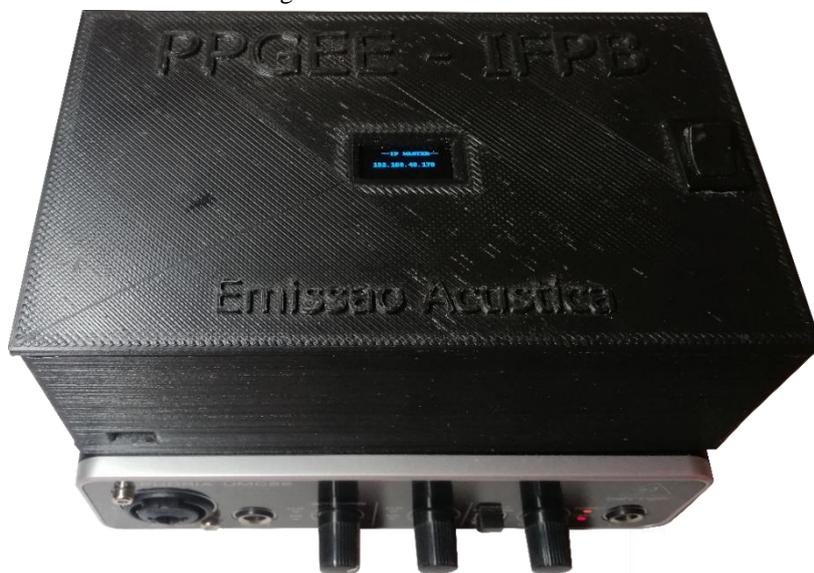
Neste trabalho, o áudio foi gravado a uma taxa de amostragem de 44.100 amostras por segundo, o que permitiu a digitalização de sinais de até 22 kHz, com fidelidade. Este dispositivo está ilustrado na Figura 5.

Figura 5 - Interface de áudio.

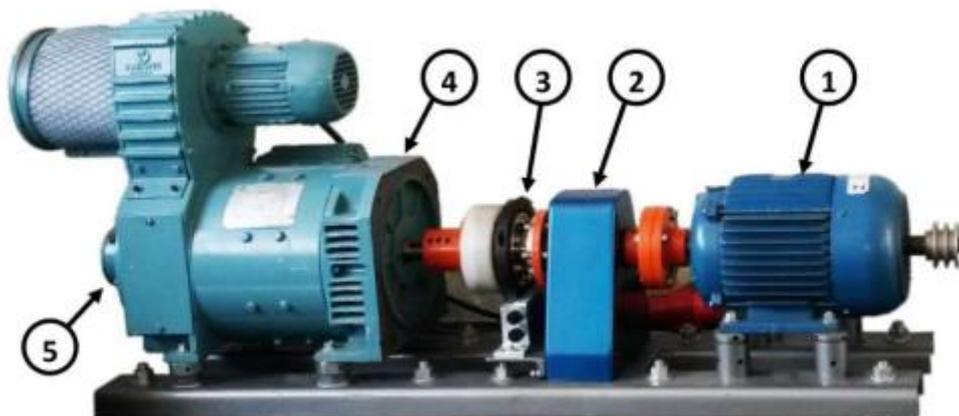
A bancada utilizada nesta pesquisa foi projetada e montada pelo Grupo de Instrumentação e Controle em Estudo e Energia e Meio Ambiente (GPICEEMA) para ensaiar diferentes tipos de falhas/defeitos em motores de indução trifásicos. A bancada pode ser vista na Figura 6. É composta por: motor de indução trifásico (1), mancal para apoio com dois rolamentos (2), torquímetro digital (3), motor Corrente Contínua (CC) para aplicar carga (4) e transdutor de velocidade (5).

Figura 6 - Bancada de teste.

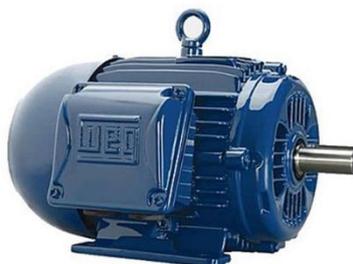
modelo W22 plus (5cv), sem o sistema de ventilação forçada, a fim de evitar ruídos de origem aerodinâmica.

Figura 7 - Motor elétrico de indução trifásico.

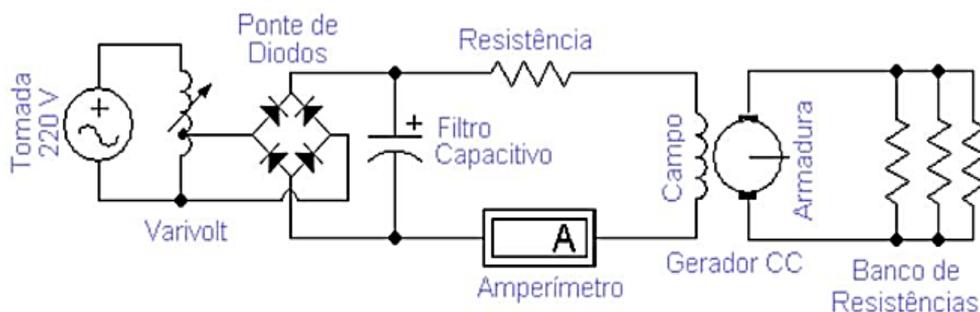
Uma máquina de corrente contínua é capaz de funcionar como motor ou gerador. Nesta pesquisa, esse motor foi utilizado como gerador elétrico, ligado mecanicamente ao eixo do motor de indução. Esta configuração permitiu variar a carga exercida no eixo do MIT. Esta variação de carga pode ser realizada de duas formas, neste tipo de máquina: manipulando a tensão de excitação do campo do motor CC ou alterando a carga na armadura do motor CC. Pela maior facilidade em controlar a tensão, ao invés da resistência, este gerador teve seu campo alimentado por um circuito CA/CA, tendo um banco de resistores ( $24 \Omega/2000 \text{ W}$ ) na armadura, conforme representado na Figura 8.

Figura 8 - Circuito de acionamento do motor CC.

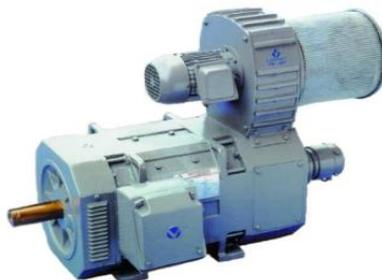
O motor CC utilizado foi o modelo 132S, da fabricante Varimot. Este motor tem uma potência nominal de 7,5 CV e rotação nominal de 1800 rpm (Figura 9).

Figura 9 - Motor/gerador CC

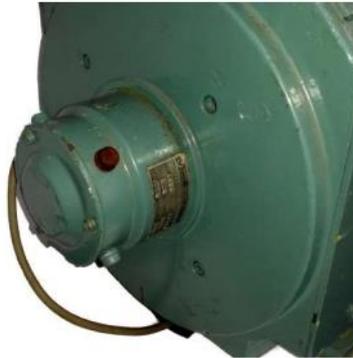
Este componente, que está demonstrado na Figura 11, foi responsável por monitorar a velocidade do eixo do motor de forma analógica. Seu funcionamento se baseia em um motor/gerador CC com especificações próprias e conhecidas. Desta forma, ao girar seu eixo uma diferença de potencial proporcional à velocidade do eixo é produzida em seus terminais, tornando assim possível o cálculo da velocidade.

Figura 11 – Tacômetro.

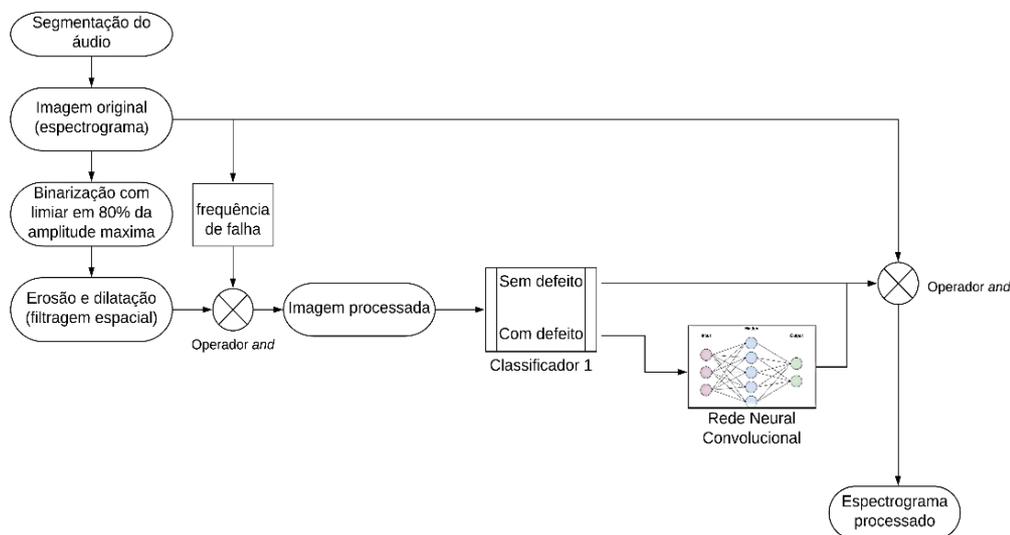
Para realizar o diagnóstico do rolamento, o sinal acústico foi processado utilizando uma cadeia de técnicas, que são ilustradas na Figura 12 e particularizadas nos tópicos seguintes.

Figura 12 – Fluxograma do processamento de imagem digital.

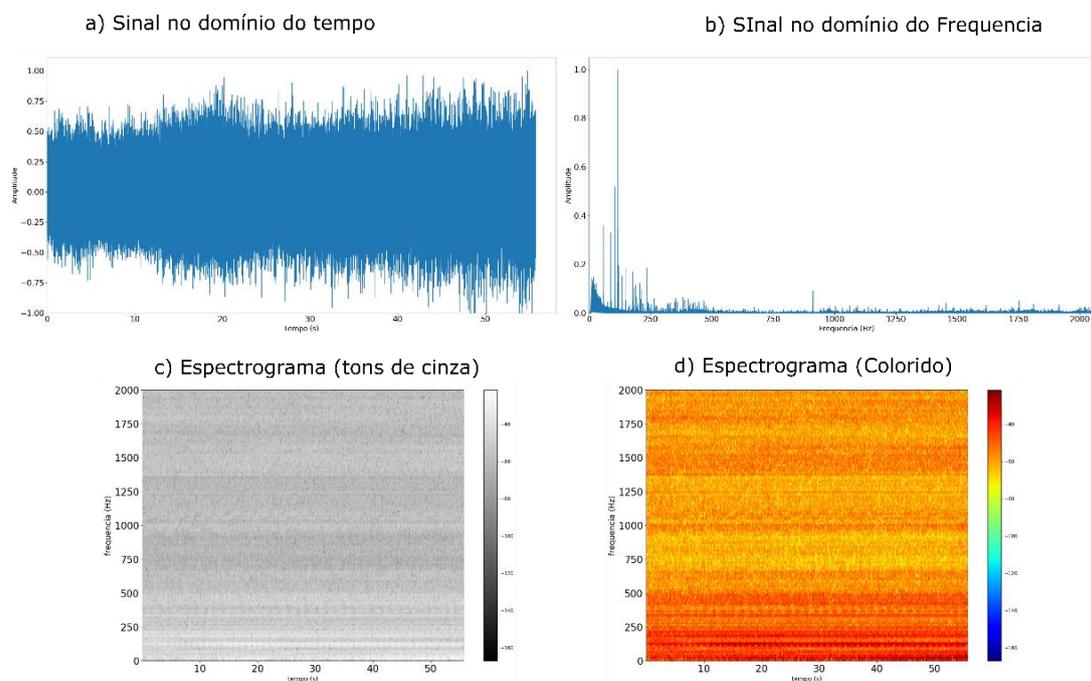
frequências de defeito, as quais são calculadas conforme as Equações 1 e 2. Estas frequências são armazenadas para serem utilizadas nas etapas posteriores. Esta etapa é ilustrada pela Figura 13.

Figura 13 – Etapa 1 do processamento do sinal.

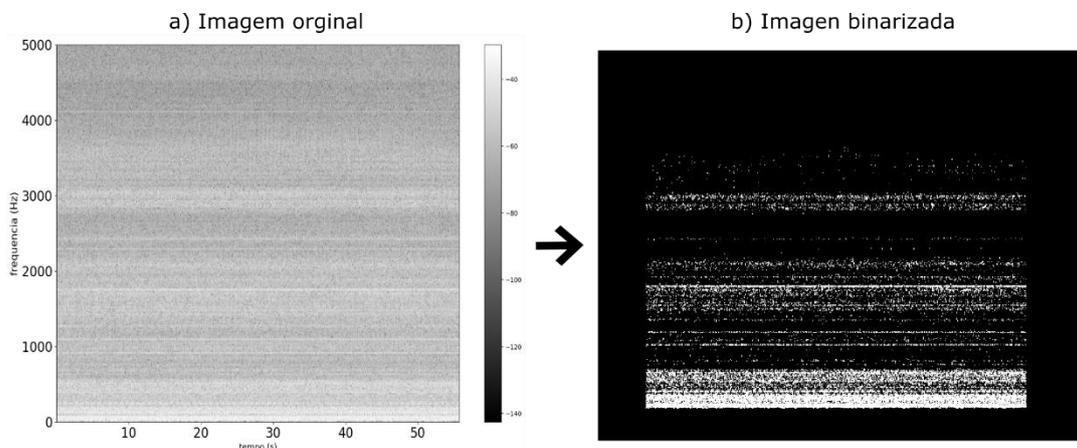
O resultado desta operação é ilustrado na Figura 14, onde o sinal de um rolamento genérico é processado com as técnicas descritas anteriormente.

Figura 14 – Etapa 2 – Binarização da imagem.

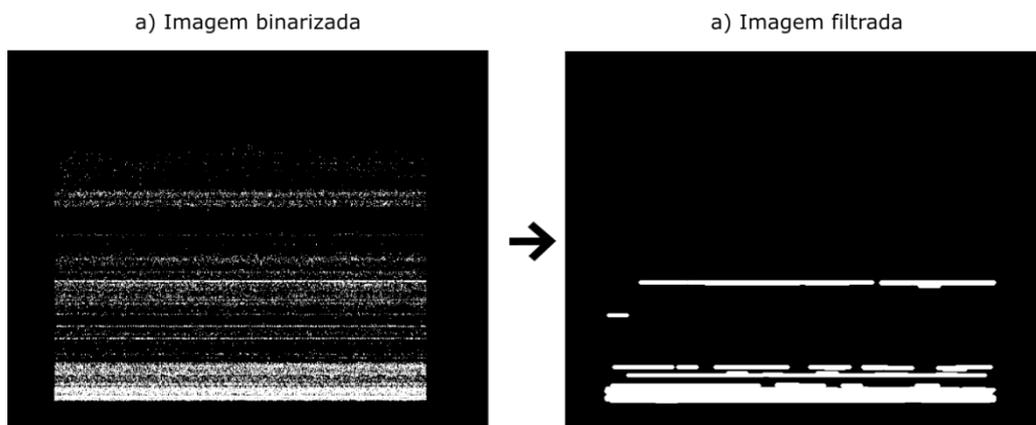
Esta sequência de operações morfológicas é conhecida como abertura e são ilustradas pela Figura 15.

Figura 15 – Etapa 3 - Filtragem.

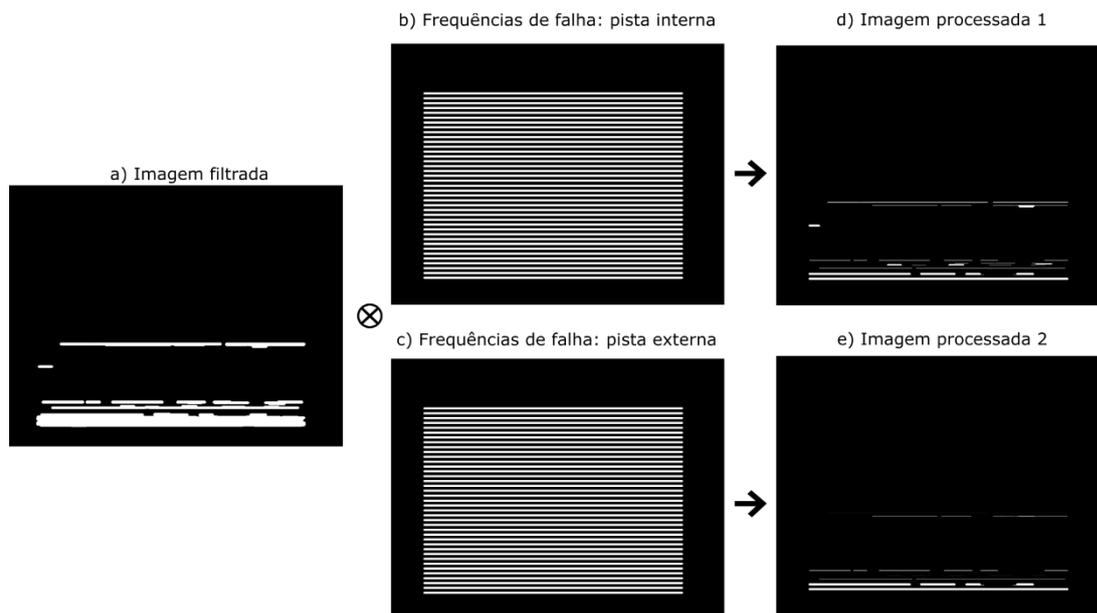
Esta etapa utiliza as frequências de defeito, que foram calculadas na segunda etapa, onde foi estimada a velocidade do motor, para ressaltar as frequências de alta magnitude que ocorrem na frequência de defeito e em suas harmônicas. Para isto, é criada uma máscara com linhas em branco no local correspondendo às frequências que estas representam. Por sua vez, esta máscara é multiplicada com a imagem filtrada na etapa anterior. Devido a esta pesquisa estudar dois tipos de defeitos, neste procedimento são criadas duas imagens, sendo a primeira o resultado da multiplicação da imagem filtrada com a máscara contendo as frequências de defeito da pista interna e a segunda utiliza a mesma imagem filtrada multiplicada com a máscara com as frequências de defeito da pista externa. Além das frequências de defeito, ambas as máscaras contêm um retângulo preto no inferior, no local correspondente as frequências de zero a 500 Hz. Este artifício é utilizado para realizar uma filtragem no domínio da frequência, uma vez que esta faixa de frequência não contém informações relevantes para o diagnóstico do rolamento com esta técnica. Na Figura 16 está ilustrado este procedimento.

Figura 16 – Etapa 4 - Identificação das frequências de defeito.

Ainda nesta etapa do processamento é calculada a porcentagem de ocorrência de cada defeito. Este cálculo é a somatória dos *pixels* das duas imagens processadas dividido pela somatória dos *pixels* da imagem filtrada, logo tem-se dois índices: porcentagem de ocorrência na pista interna e pista externa. Esses dois índices são utilizados para identificar se um dado rolamento possui defeito ou não. Para realizar este primeiro diagnóstico, foi estabelecido experimentalmente um limiar de 10%. Portanto, se a somatória dos dois índices for superior a 10% indica que o rolamento está com algum tipo de defeito.

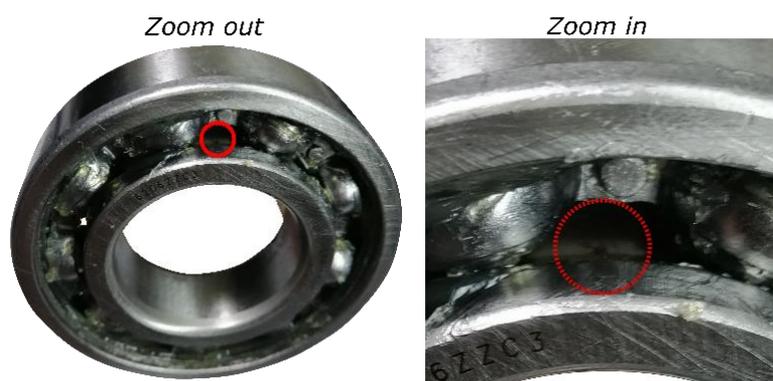
Para simular o defeito de forma genérica no rolamento foi retirada uma pequena quantidade de material utilizando uma descarga elétrica. Com este método, foi possível fabricar o defeito de forma pontual com 1mm de diâmetro, como apresentado pela Figura 17.

Figura 17 – Defeito na pista interna.

Este método foi utilizado tanto para fabricar defeito na pista interna como na pista externa, contudo, em um único rolamento só foi fabricado um tipo de defeito. Para assegurar que o rolamento só possuía o defeito que havia sido fabricado, foram utilizados rolamentos novos lubrificadas conforme as especificações do fornecedor.

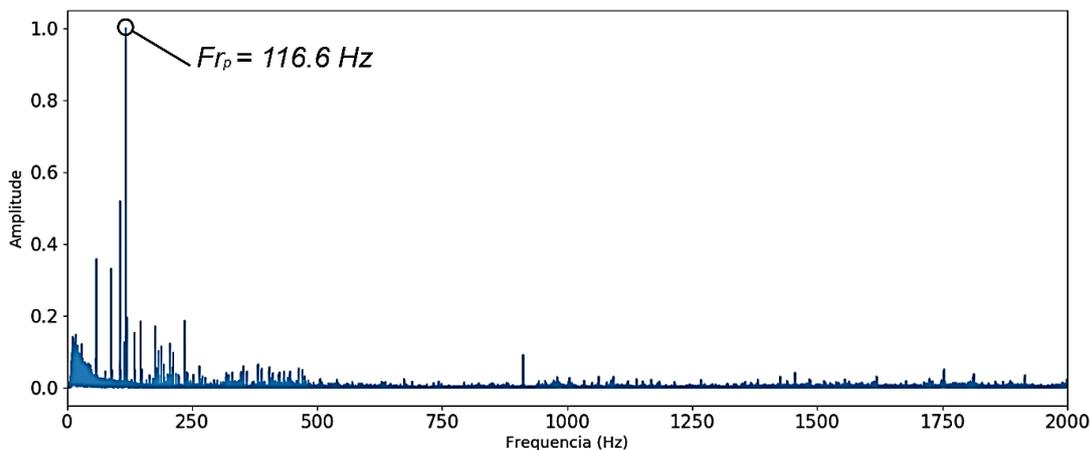
velocidade real que o eixo está girando, foi realizada uma análise gráfica para determinar o maior pico no espectro do sinal, conforme a Figura 18.

Figura 18 – Detecção da velocidade.

A velocidade é estimada utilizando o ruído eletromagnético. Logo, é necessário dividir o valor encontrado pelo número de polos do motor, que nesta pesquisa eram 4. Assim temos a velocidade do eixo em Hertz. Esta velocidade é utilizada posteriormente para calcular a frequência de defeito. Esta técnica foi constatada utilizando um tacômetro estroboscópico devidamente certificado, legitimando assim a técnica com erro máximo de 0.4%. Uma vez calculadas as frequências de defeito, é feito o processamento do espectrograma em tons de cinza para gerar os resultados quantificáveis e máscara para os resultados subjetivos. Entende-se por subjetivo os dados exibidos em figuras para melhorar a experiência visual.

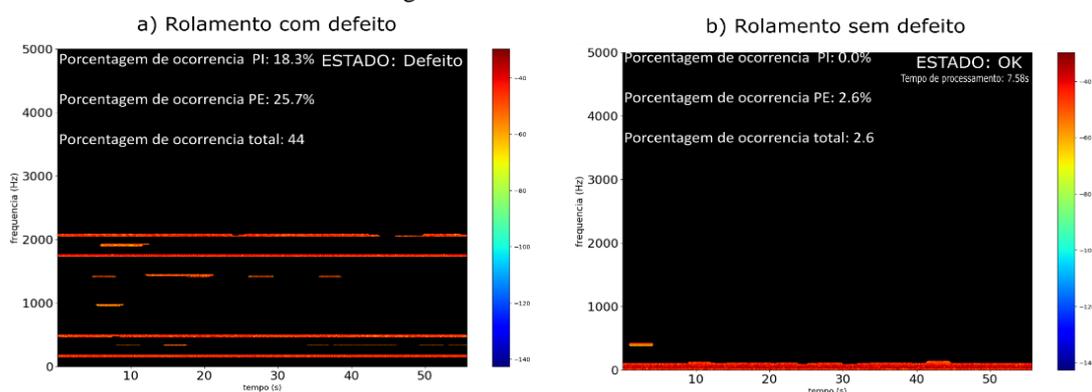
Nesta etapa, ocorre a primeira classificação dos áudios em duas classes: rolamento saudável e rolamento defeituoso. Para isto, o *software* desenvolvido analisa a proporção em que as frequências de defeito se manifestam com alta magnitude no espectrograma do sinal. Essencialmente, esta análise é feita calculando a quantidade de *pixels* brancos que ocorrem na frequência de defeito sobre a quantidade total de *pixels* brancos. Por se tratar de uma análise considerando dois tipos de defeito, para cada imagem tem-se duas proporções de defeito. O resultado deste procedimento é ilustrado pela Figura 19.

Figura 19 – Resultado do classificador 1.

De forma experimental foi estabelecido um limiar de 10% para classificar o rolamento quanto a defeituoso ou não. Este limiar considera a somatória das duas porcentagens de ocorrência de defeito.

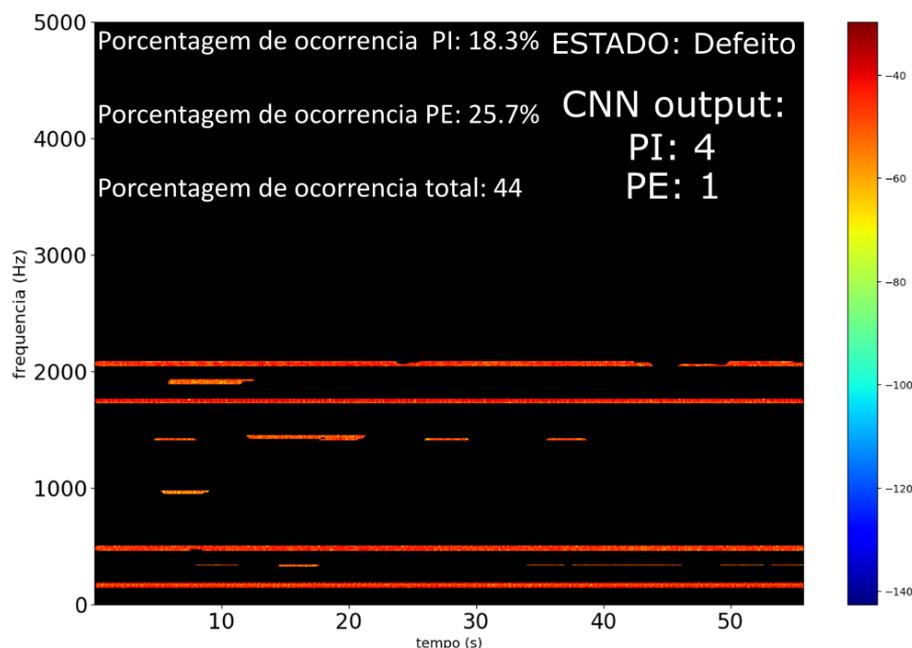
Figura 20 – Diagnóstico de um rolamento com defeito na pista interna.

É apresentado na Figura 20 o resultado gerado após a RNC classificar o áudio e o *software* renderizar a imagem com as informações do processamento. Todo este processo, desde a inserção do áudio no *software* até a renderização da imagem, levou 13.63s para ser concluído.

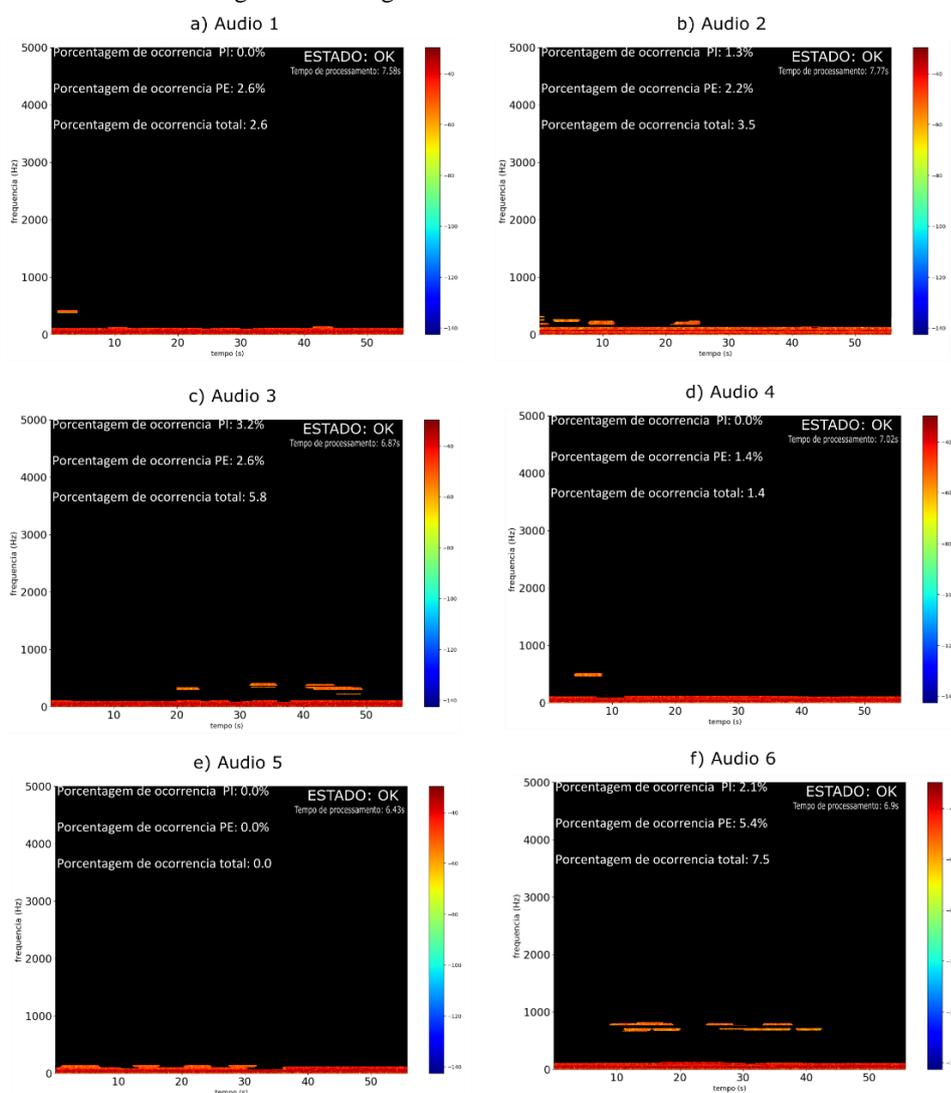
Figura 21 – Diagnóstico de um rolamento saudável.

Todos os diagnósticos apresentados na Figura 21 são referentes a rolamentos novos sem defeito. O tempo para gerar estes resultados é inferior (mais de 50%) quando comparado ao tempo para gerar os resultados de um rolamento defeituoso, uma vez que não se utiliza a RNC para este diagnóstico. No momento da aquisição do sinal, foram impostas três situações de funcionamento do motor variando a carga mecânica sobre o eixo. Ainda assim, nas diversas situações impostas ao motor, 100% dos diagnósticos realizados foram corretos.

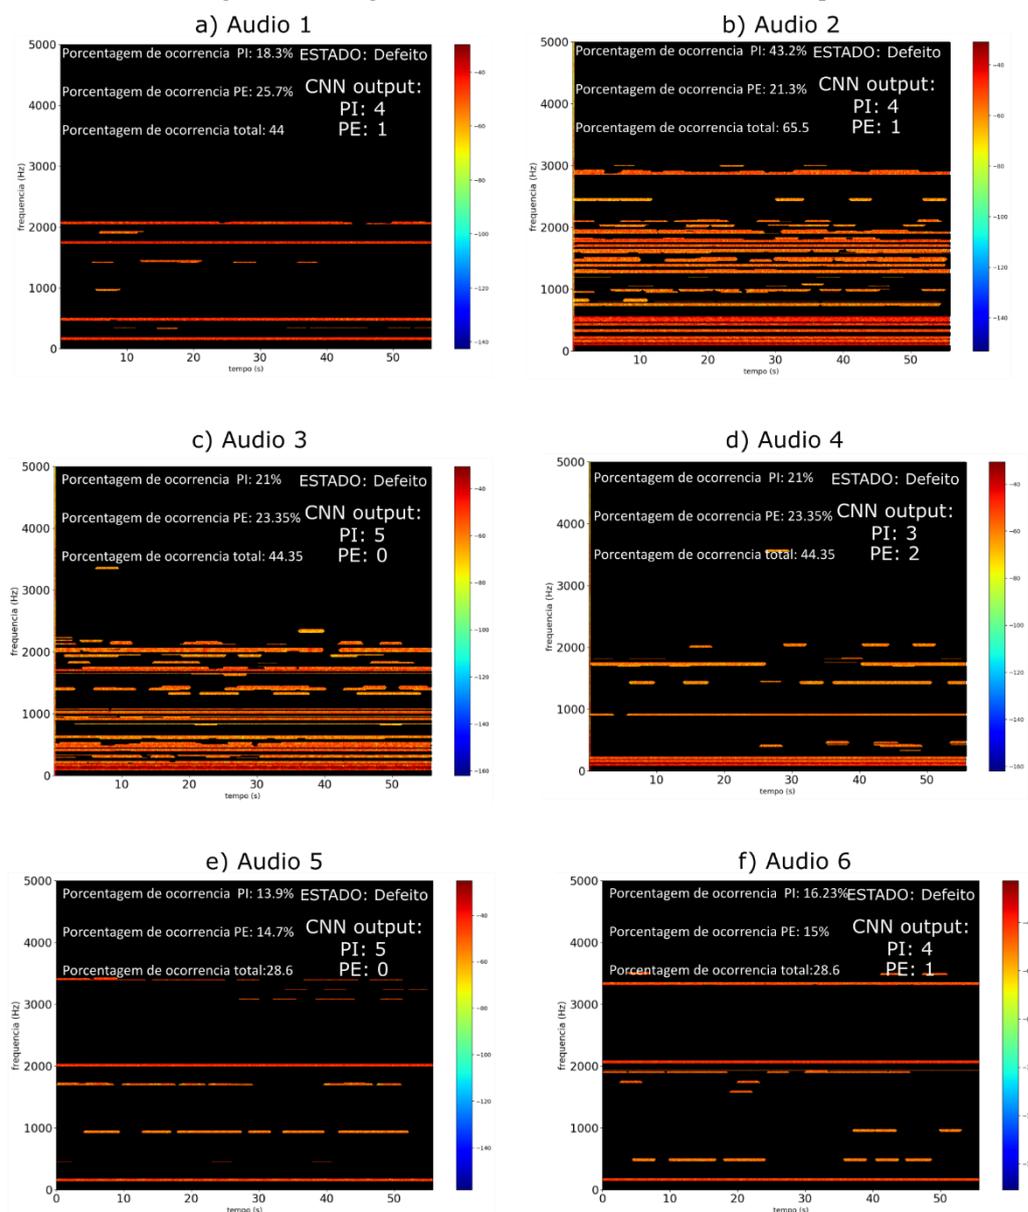
De forma semelhante, a Figura 22 demonstra o funcionamento do *software* para o diagnóstico de rolamentos com defeito na pista interna. Estes espectrogramas foram classificados pelo primeiro classificador com defeituoso e, conseqüentemente, foram apresentados a RNC para classificar qual o tipo de defeito (defeito na pista interna ou defeito na pista externa).

Figura 22 – Diagnóstico de um rolamento com defeito na pista interna.

O *software* implementado também obteve um desempenho satisfatório na classificação de rolamentos com defeito na pista interna. Apesar de algumas imagens

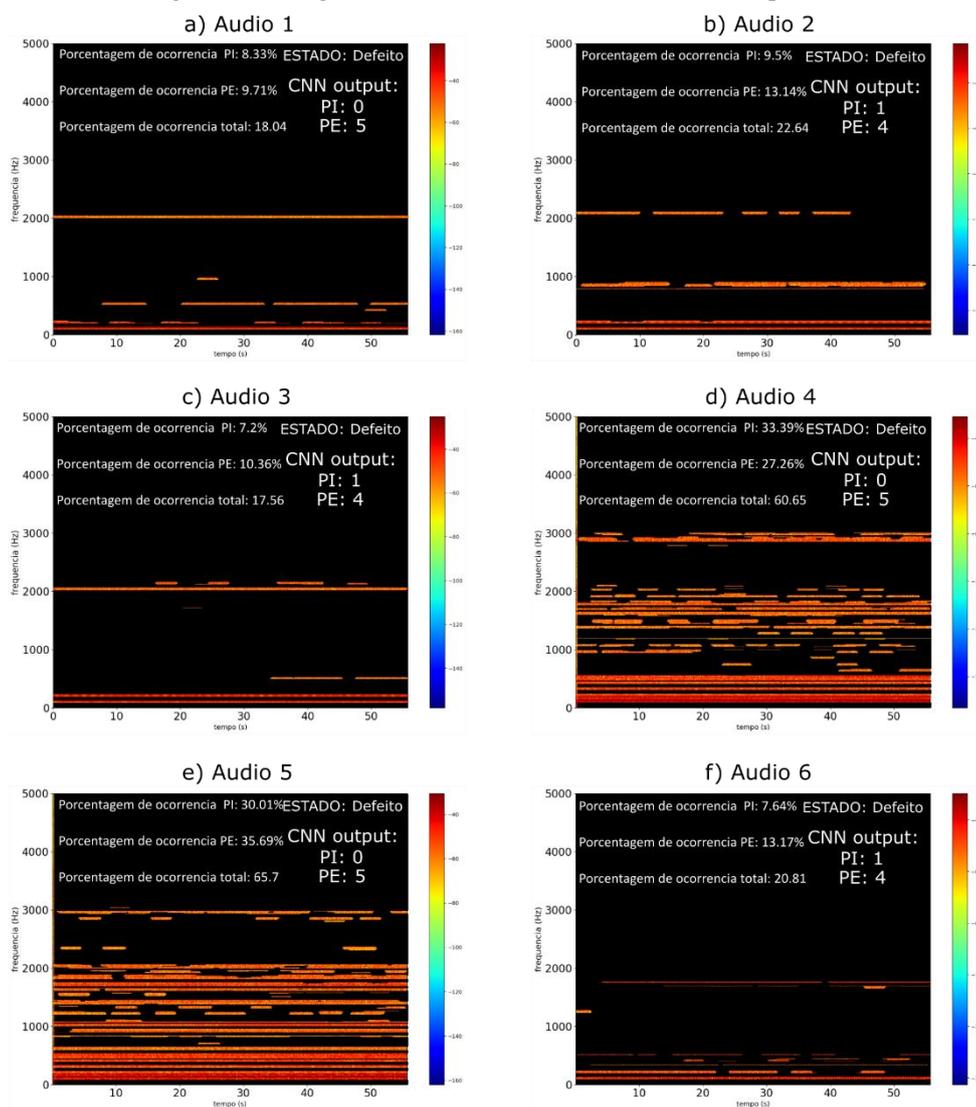
Por fim, a Figura 23 apresenta os resultados que o *software* gerou ao inserir áudios de um rolamento com defeito na pista externa.

Figura 23 – Diagnóstico de um rolamento com defeito na pista externa.

De forma semelhante, o *software* implementado classificou todos os áudios desta classe de forma correta, com um tempo de processamento aproximado de 14s.

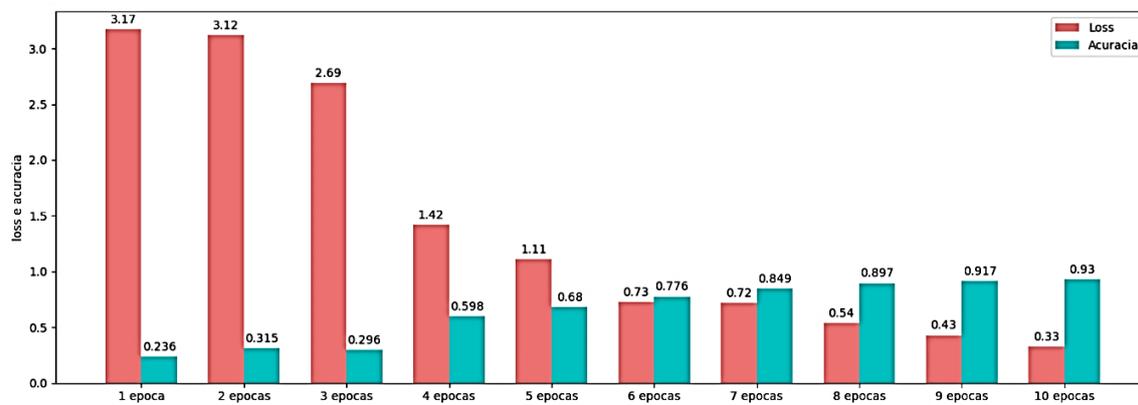
O treinamento da rede ocorreu em um total de 10 épocas e atingiu uma acurácia de 93.02%, conforme a Figura 24.

Figura 24 – Loss e acurácia da RNC no treinamento
