INSTITUTO FEDERAL DE EDUCAÇÃO,
CIÊNCIA E TECNOLOGIA DA PARAÍBA

**PROPOSTA DE ESTABILIZAÇÃO DE TRECHO DA ENCOSTA
OCUPADA PELA COMUNIDADE SANTA CLARA, JOÃO PESSOA -
PB**

Trabalho de Conclusão de Curso submetido à Coordenação do Curso de Bacharelado em Engenharia Civil do Instituto Federal de Educação, Ciência e Tecnologia da Paraíba-*Campus* Cajazeiras, como parte dos requisitos para a obtenção do Título de Bacharel em Engenharia Civil.

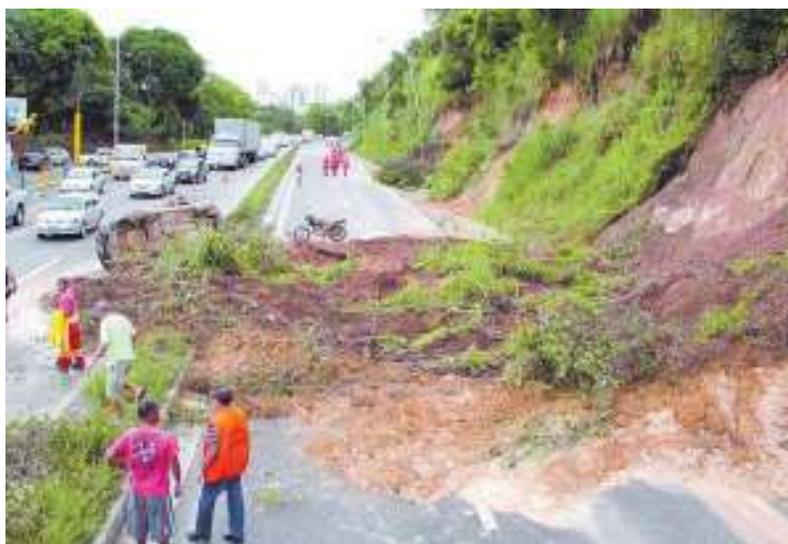
Figura 2 - Acidente causado por escorregamento na barreira da comunidade Santa Clara

os transeuntes na rodovias, mas também a população dessas comunidades. Em junho de 2012 um escorregamento no km 19 da BR 230, onde está localizada a Comunidade Santa Clara, causou grave acidente envolvendo duas motos e um automóvel (Figura 2), causando lesões não fatais aos motoristas e passageiros.

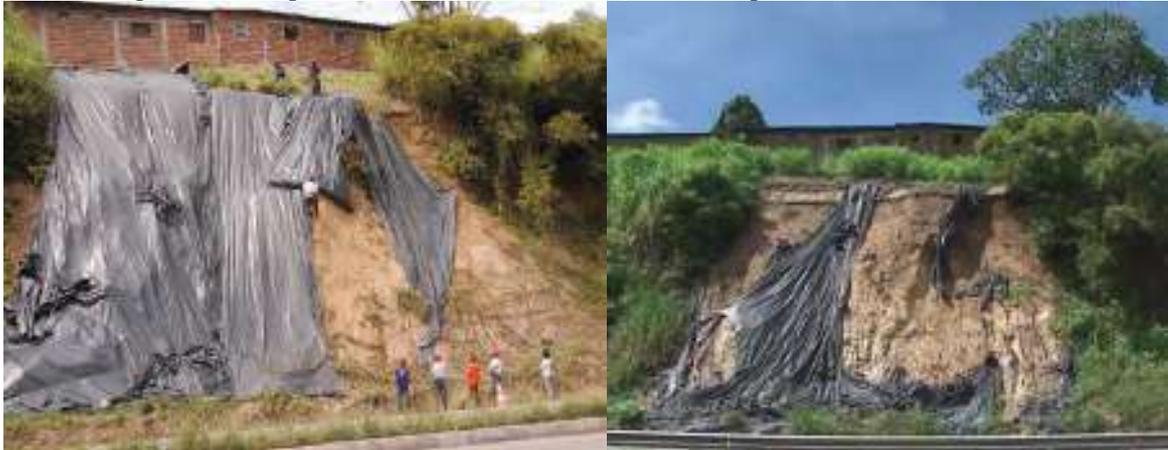
Figura 3 – Comparação entre lona de contenção sendo aplicada em 2014, e em 2017

Em junho de 2014 foram instaladas lonas de contenção com objetivo de impedir a infiltração da água no talude natural, porém este material encontra-se degradado devido ao lançamento de esgoto e exposição às intempéries, como observado na Figura 3.

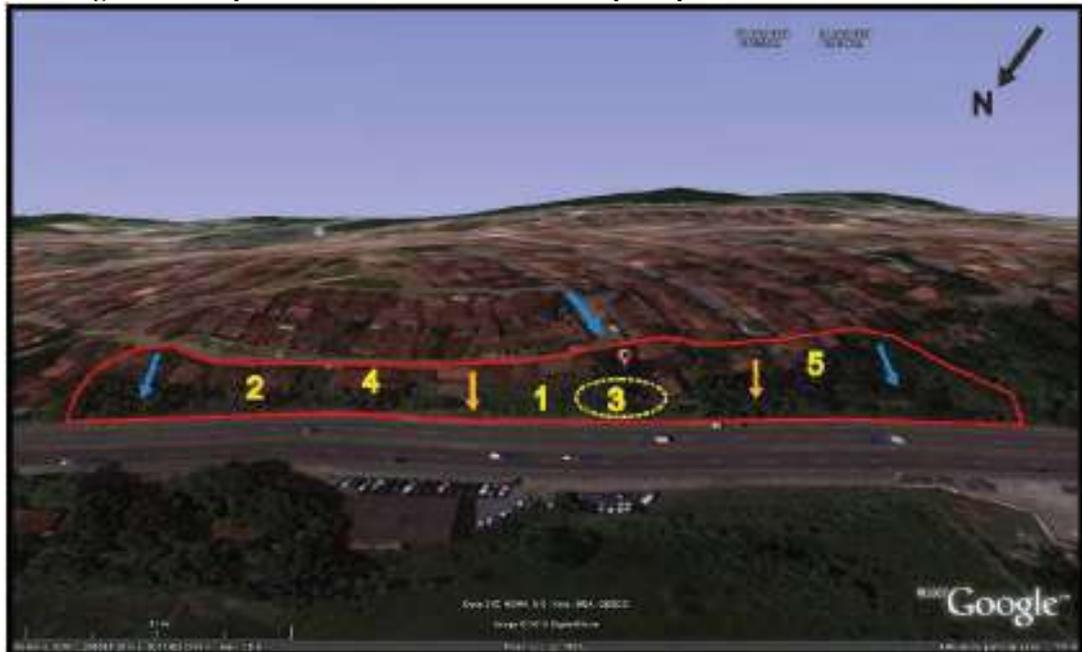
Figura 7 – Mapeamento de risco da encosta ocupada pela Comunidade Santa Clara

Associando as Figuras 7 e 8 podem ser observadas algumas dessas evidências de instabilidade. Na Figura 8 pode-se observar a proximidade do talude à margem da rodovia (1) com topo ocupado por residências separadas da borda por uma canaleta de drenagem superficial danificada (2) que recebe águas pluviais e servidas, a região crítica com ocorrência de escorregamento planar e feições erosivas na forma de sulcos (3), trincas em alguns imóveis e muros, rachaduras em colunas de fundação (4), cicatrizes de antigos escorregamentos e árvores inclinadas e tombadas (5), sendo todos sinais de movimentação (CPRM, 2013).

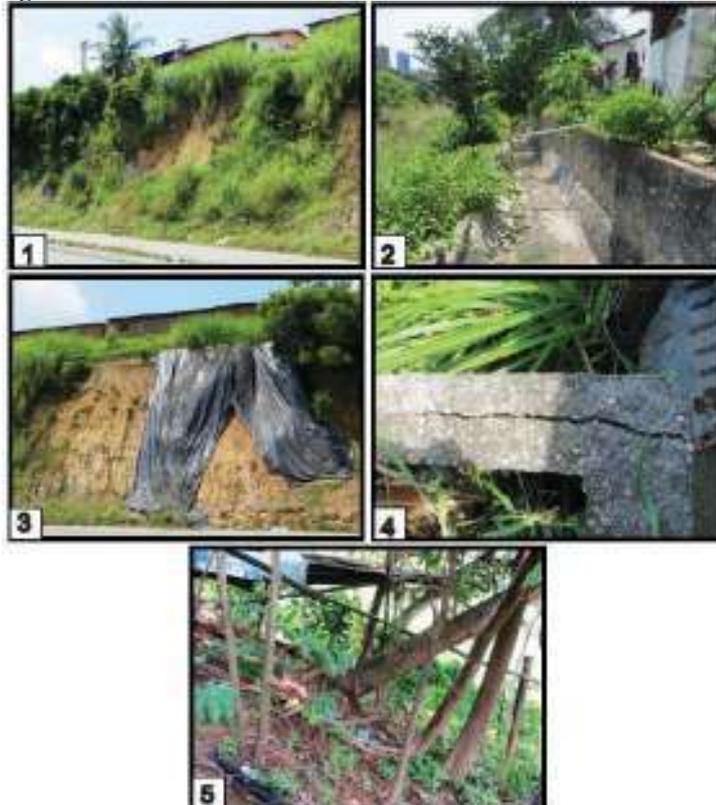
Figura 8 – Detalhamento e evidências da instabilidade da encosta

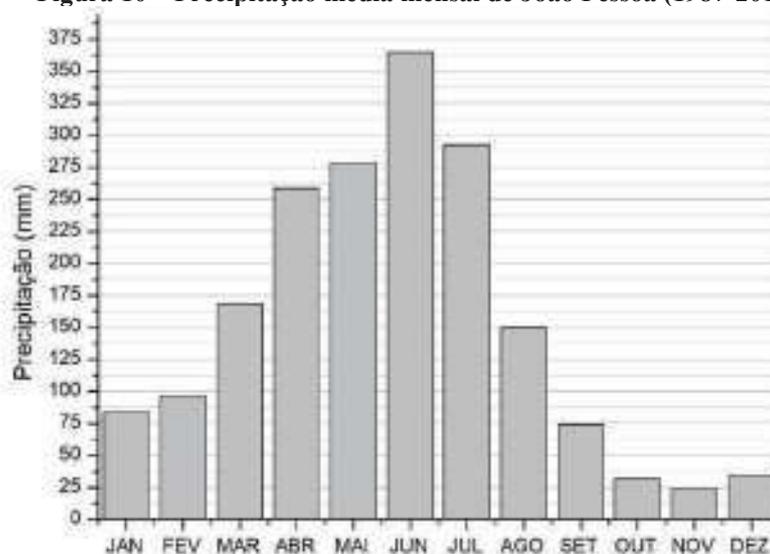
Figura 10 – Precipitação média mensal de João Pessoa (1987-2017)

Observando as principais estações pluviométricas das cidades de João Pessoa e Cabedelo, tem-se a estação 82798 do Instituto Nacional de Meteorologia (INMET) como a mais próxima da Comunidade Santa Clara, Figura 9. Foram avaliados os dados pluviométricos de 1987 a 2017 obtidos por essa estação, obtendo-se as precipitações médias mensais e anuais apresentadas na Figura 10 e Figura 11.

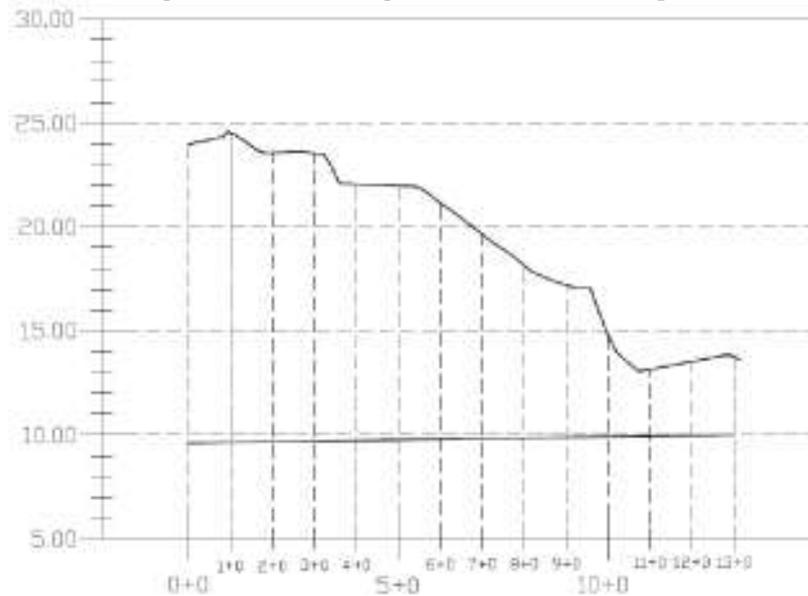
Figura 18 – Perfil longitudinal da encosta ocupada

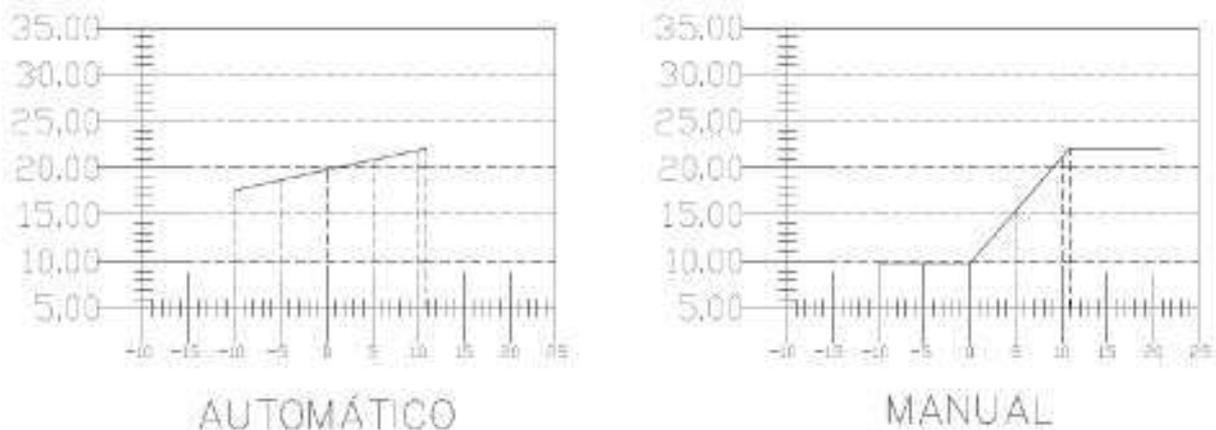
Figura 19 – Perfil transversal da estaca 4 + 0 gerada automaticamente pelo Civil 3D e manualmente através dos pontos cotados

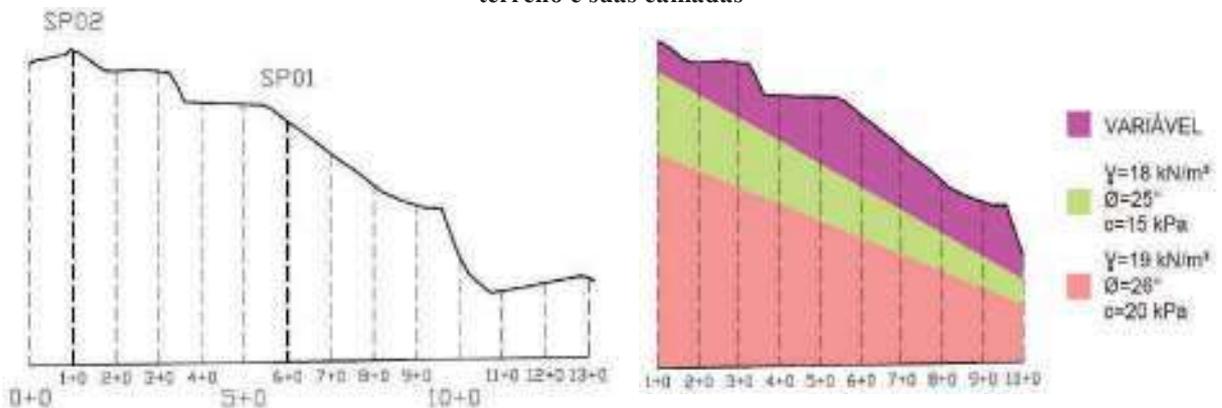
Figura 20 – a. Localização dos ensaios tipo SPT quanto ao estaqueamento, b. Perfil longitudinal do terreno e suas camadas

Devido à limitação dos dados geotécnicos, o estudo foi restringido às estacas 1 + 0 a 10 + 0. Entretanto, ressalva-se que as estacas 11 + 0 a 13 + 0 apresentam menores alturas e menores ocorrências de movimentos de massa, não comprometendo o estudo em questão. Devido à variação no tipo de aterro, as características dos pontos desconhecidos foram associadas por proximidade aos pontos conhecidos. Logo, as estacas de 1 + 0 a 3 + 0 apresentam aterro similar ao SP 02, e as demais, ao SP 01. Na Figura 20b pode ser observado o perfil longitudinal do terreno e suas camadas.

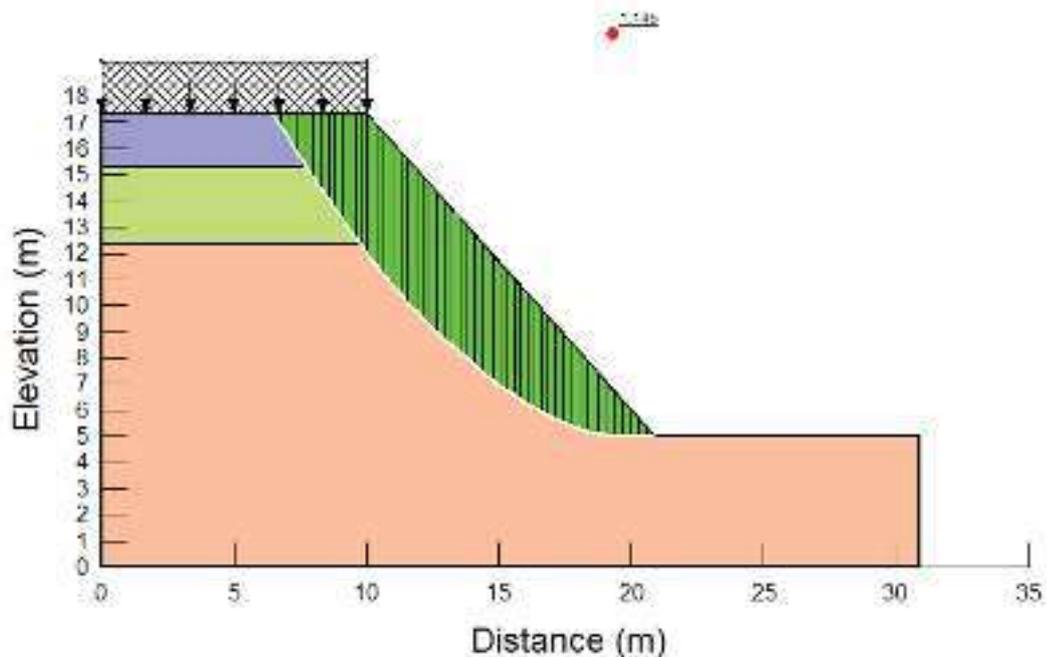
Figura 22 – Superfície de ruptura e fator de segurança críticos para o Método de Bishop

Realizando a análise com o Método de Bishop, tem-se a superfície de ruptura crítica mostrada na Figura 22.

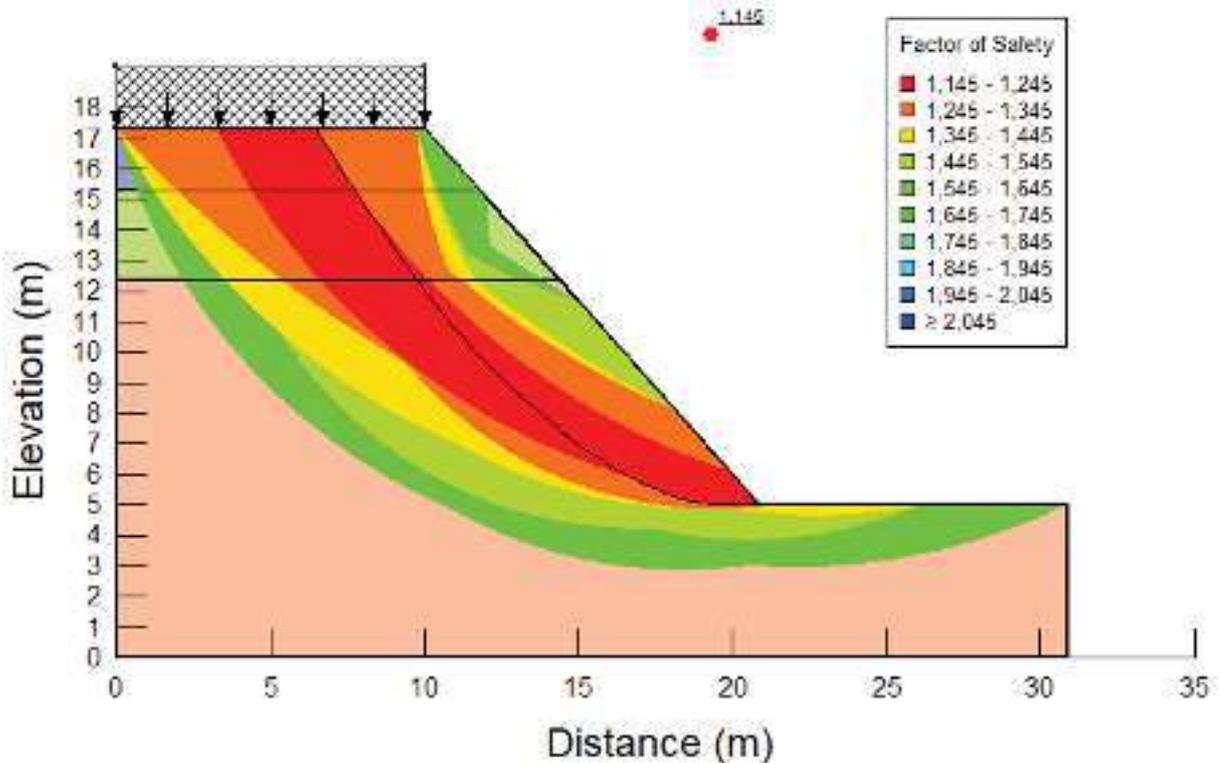
Figura 23 – Slip Surface Color Map para o Método de Bishop

Utilizando o recurso de Slip Surface Color Map (Mapa Colorido da Superfície de Pesquisa), pode ser observado o comportamento dos valores de FS na Figura 23. Essa análise é importante para avaliar não uma geometria específica, mas uma zona onde superfícies de ruptura com FS similares acontecem. Logo, além do valor de FS igual a 1,145, pode ser observada uma zona significativa de instabilidade, colocando em risco de escorregamento até 10 metros antes da crista do talude, completamente ocupada.

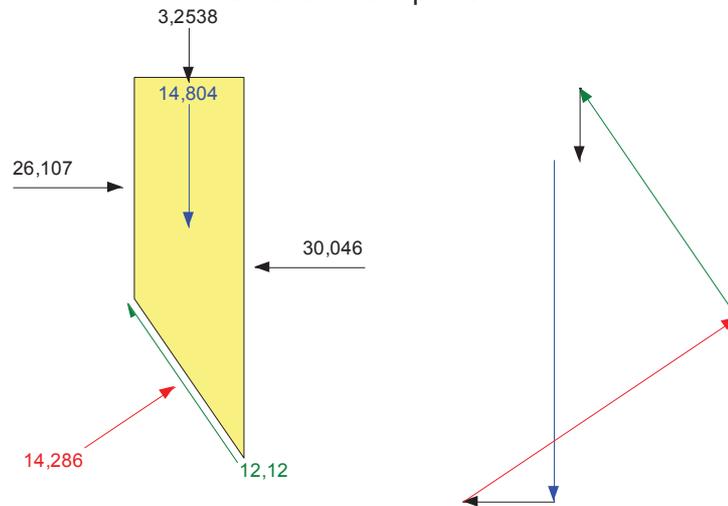
Figura 24 – Diagrama de corpo livre e do polígono de forças da fatia 8 para o Método de Bishop
Slice 8 - Bishop Method

A análise do diagrama de corpo livre e do polígono de forças é importante para verificação do equilíbrio das forças. Sabendo que a análise da estabilidade ocorre no equilíbrio estático, a resultante das forças deve ser igual a zero, fechando o polígono. O não fechamento significa que a fatia não está em equilíbrio estático, comprometendo os resultados.

Observando essas informações na Figura 24, tem-se que o polígono não está fechado, com erro considerável. Esse erro pode ser associado ao método de análise, que considera apenas o equilíbrio dos momentos e desconsidera certos esforços atuantes, como o atrito entre fatias.

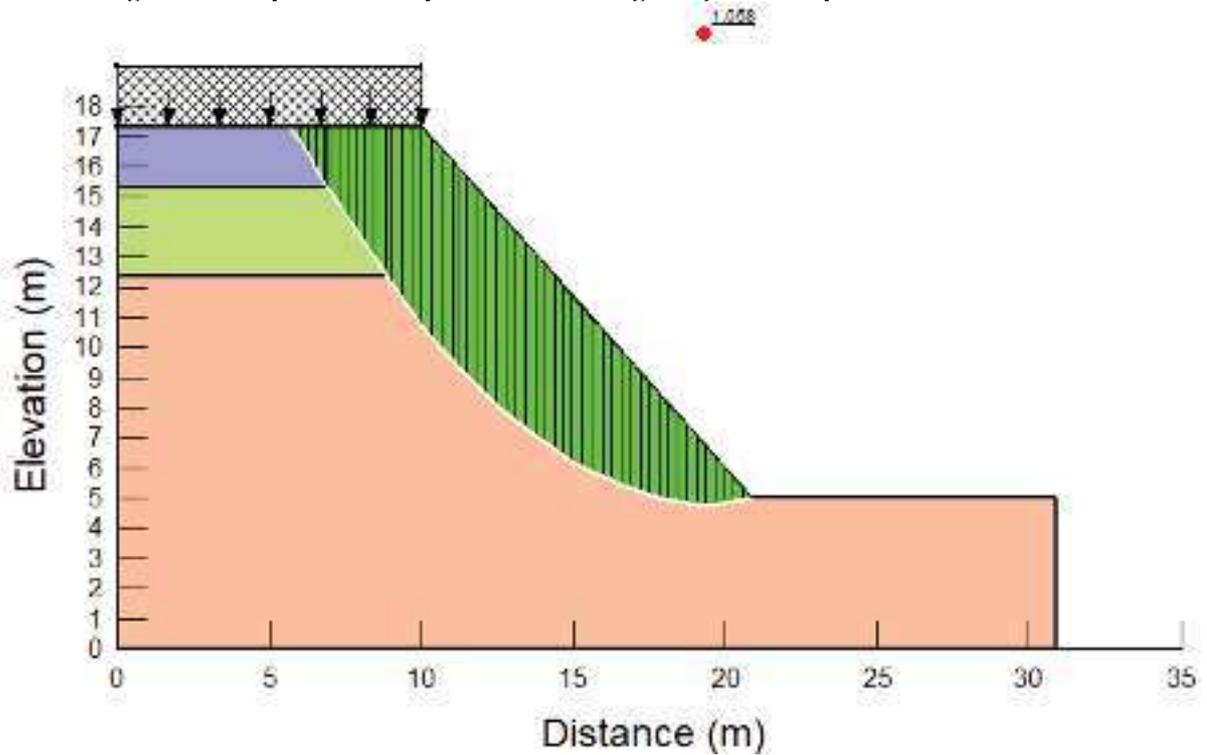
Figura 25 – Superfície de ruptura e fator de segurança críticos para o Método de Jambu

De maneira análoga para o método de Jambu, tem-se na Figura 25 a superfície de ruptura crítica e seu FS associado, e na Figura 26 o *Slip Surface Color Map*. O valor de FS menor do que o apresentado pelo método de Bishop reforça a importância das forças verticais e horizontais na estabilidade, refletido na instabilidade do talude.

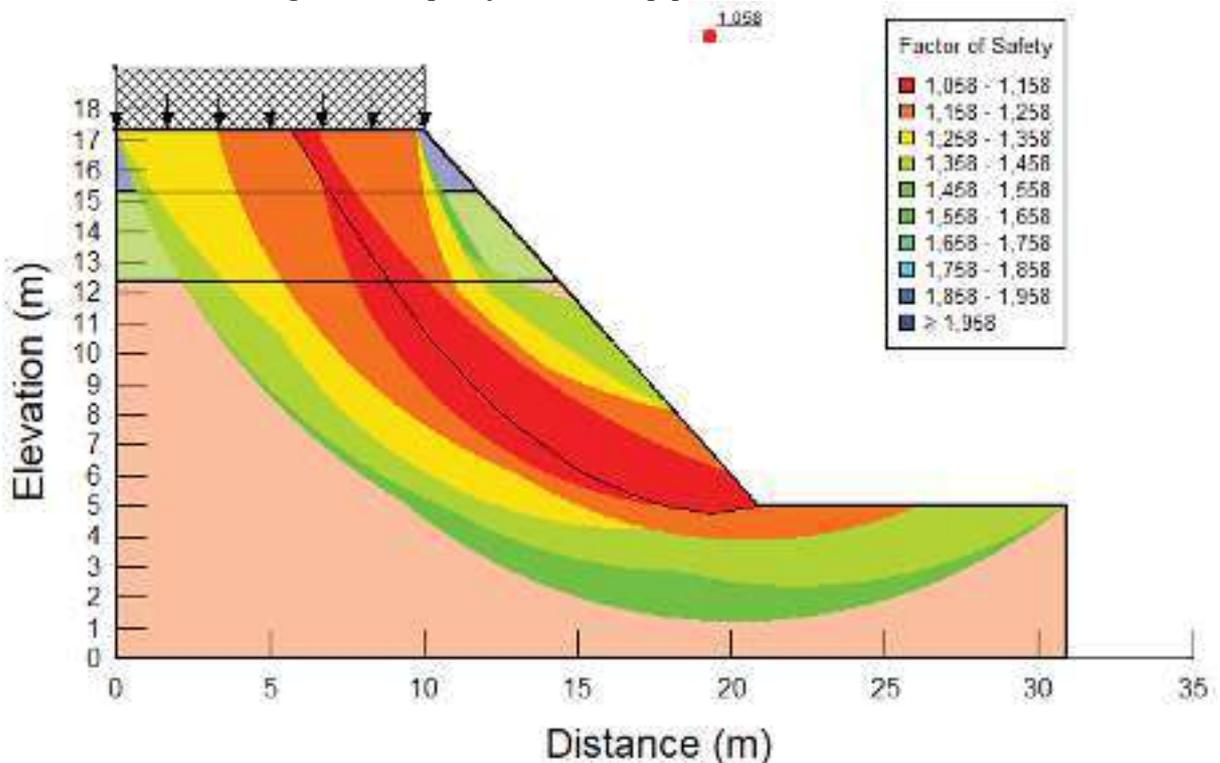
Figura 26 – Slip Surface Color Map para o Método de Jambu

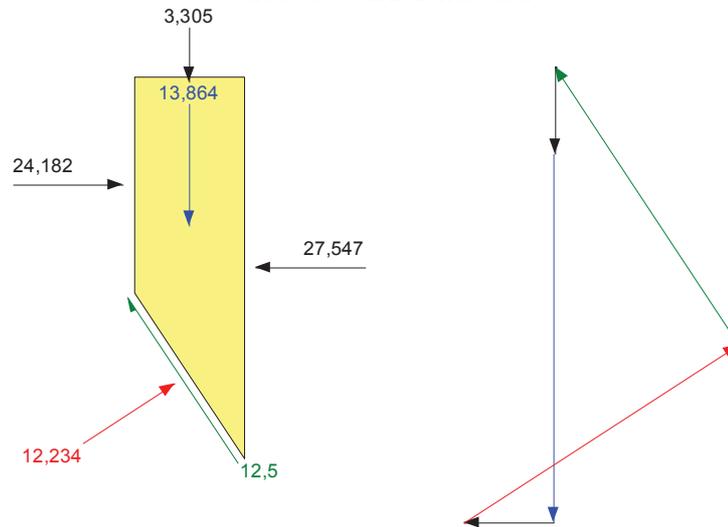
Figura 27 – Diagrama de corpo livre e do polígono de forças da fatia 8 para o Método de Jambu
Slice 8 - Janbu Method

Observando o diagrama de corpo livre e do polígono de forças na Figura 27, tem-se um melhor fechamento comparado à Figura 24, apresentando esse método como mais representativo. O Quadro 13 mostra os esforços resistentes e solicitantes associados ao talude obtidos pelo método de Jambu.

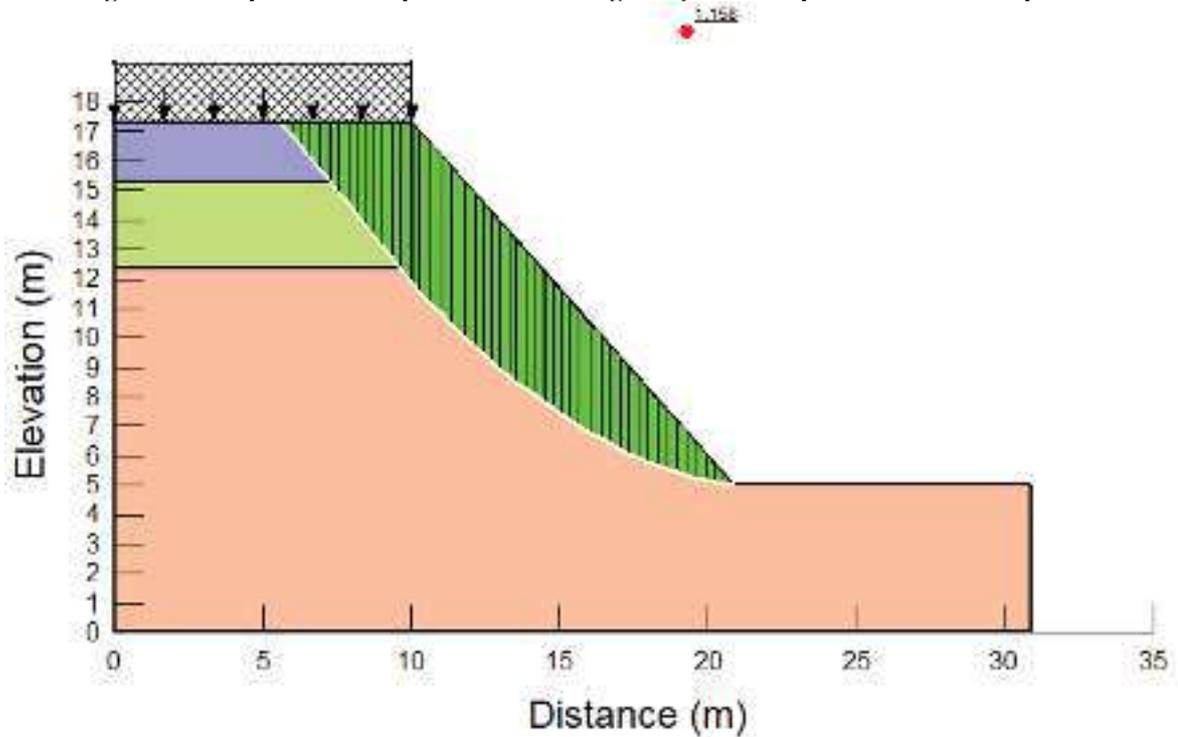
Figura 28 – Superfície de ruptura e fator de segurança críticos para o Método de Spencer

Para o método de Spencer, tem-se a superfície de ruptura crítica e seu FS associado (Figura 28), e o *Slip Surface Color Map* (Figura 29). Esse método apresenta o maior FS, porém é o que considera uma maior gama de ações, como observado no diagrama de corpo livre e no polígono de forças (Figura 30).

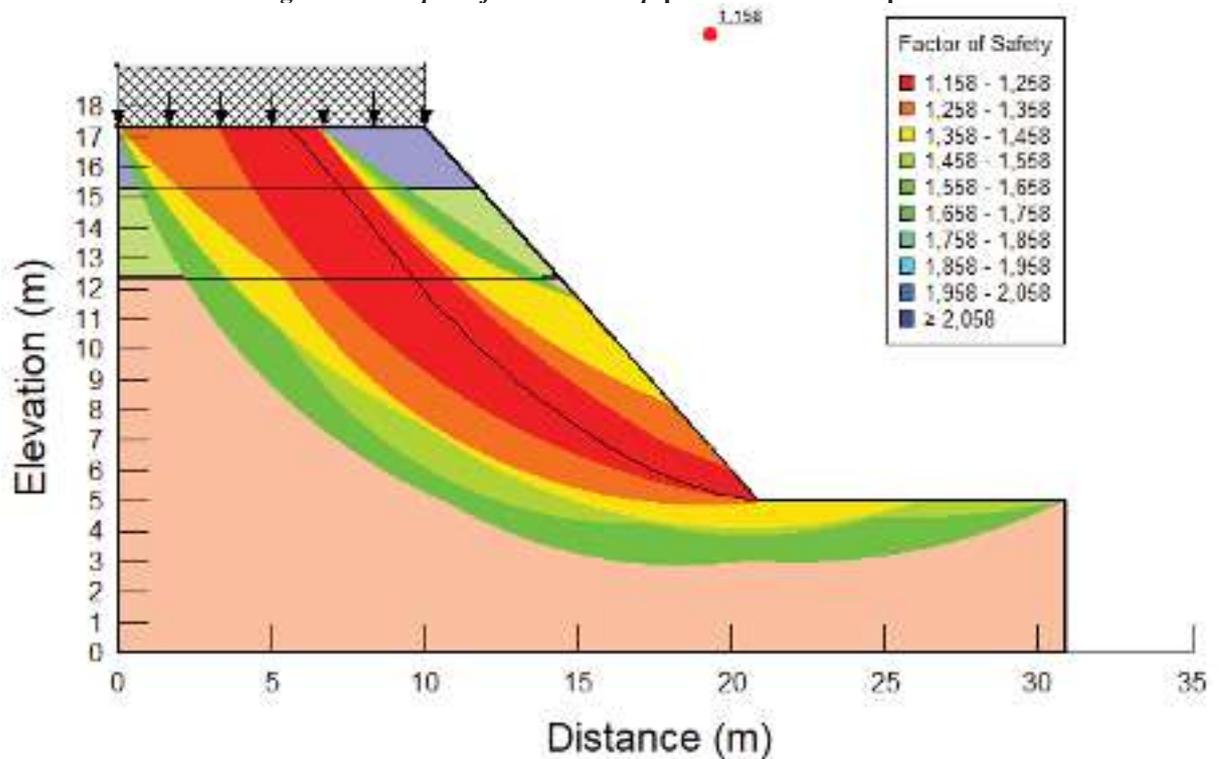
Figura 29 – Slip Surface Color Map para o Método de Spencer

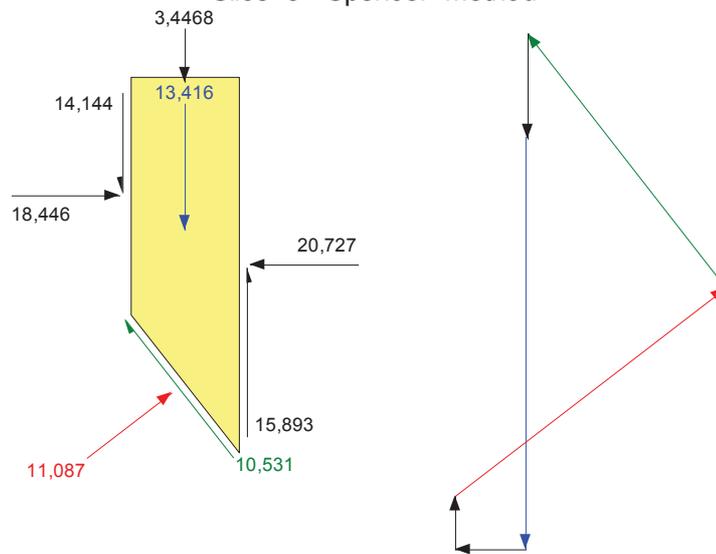
Figura 30 – Diagrama de corpo livre e do polígono de forças da fatia 8 para o Método de Spencer

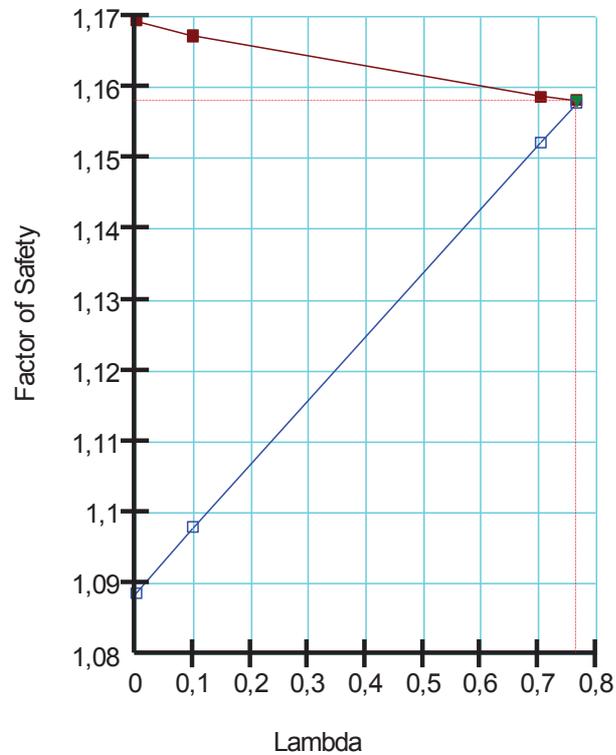
Figura 31 – Gráfico do Fator de Segurança vs Lambda

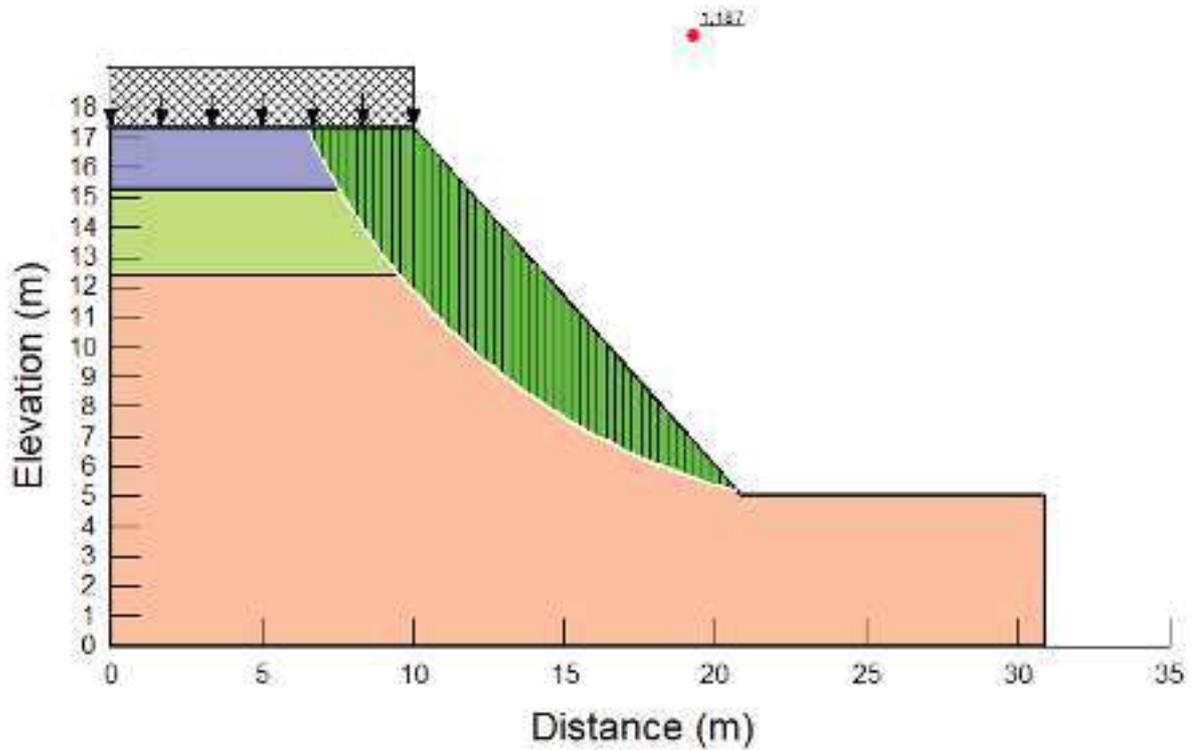
Figura 32 – Superfície de ruptura crítica não otimizada para o Método de Bishop

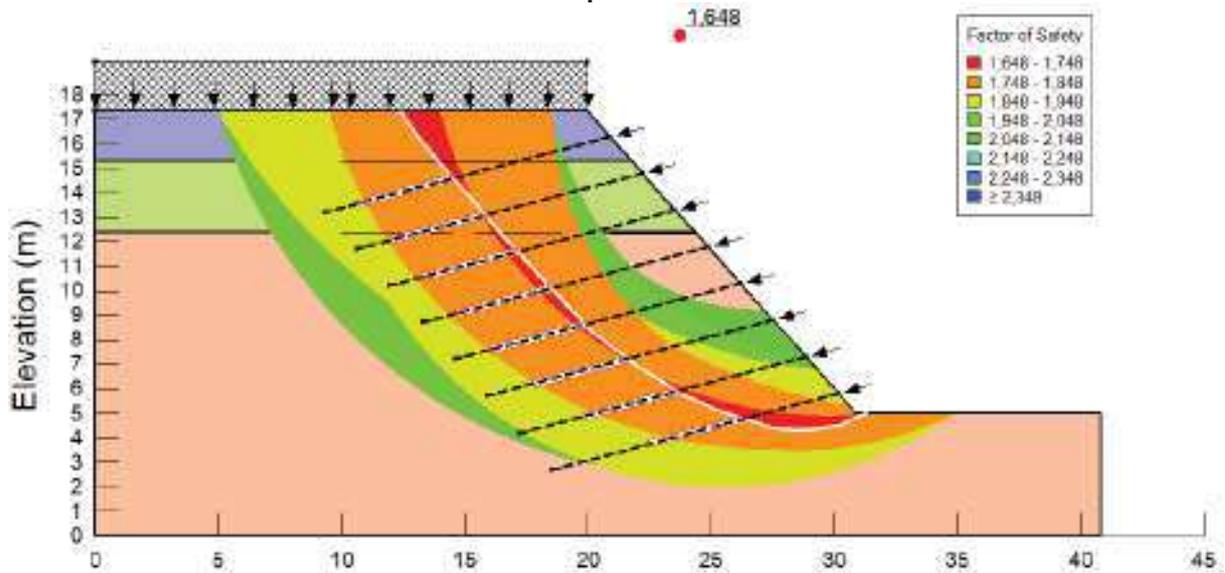
Figura 33 – Superfície de ruptura crítica da estrutura de contenção com solo grampeado conforme Proposta 03.

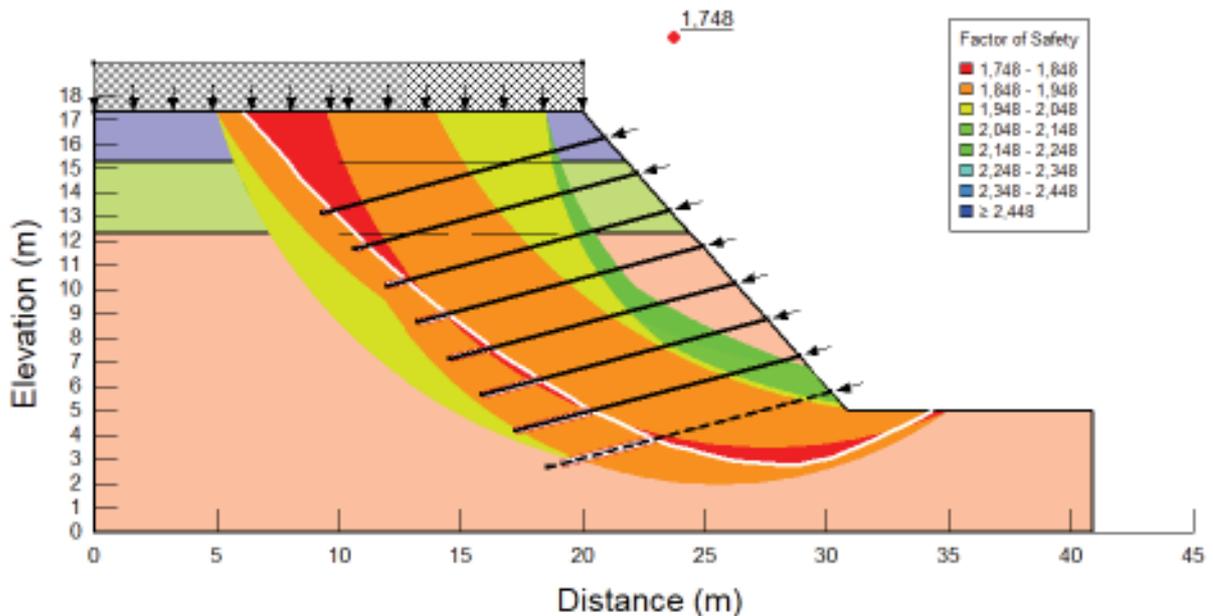
Figura 34 – Superfície de ruptura crítica da estrutura de contenção com solo grampeado conforme Proposta 03' com $S_H = S_V$.

É importante frisar que realizaram-se análises para $S_H = 1,5$ m, visto que a FHWA-NHI-14-007 (2015) apresenta que o uso de S_V e S_H iguais tem como finalidade facilitar a execução e controle da obra. Entretanto, apesar de os FS serem maiores, como observado no Quadro 21, a configuração dos grampos quanto às superfícies de ruptura não foram satisfatórias, como pode ser observado na Figura 34. No caso, pode-se observar que a superfície de ruptura crítica é do tipo local, apresentando como componente governante a ligação solo-grampo, relacionado à capacidade de arrancamento dos grampos (linha contínua), exceto no último, que apresenta a barra como componente governante, relacionado à resistência à tração da barra (linha tracejada).

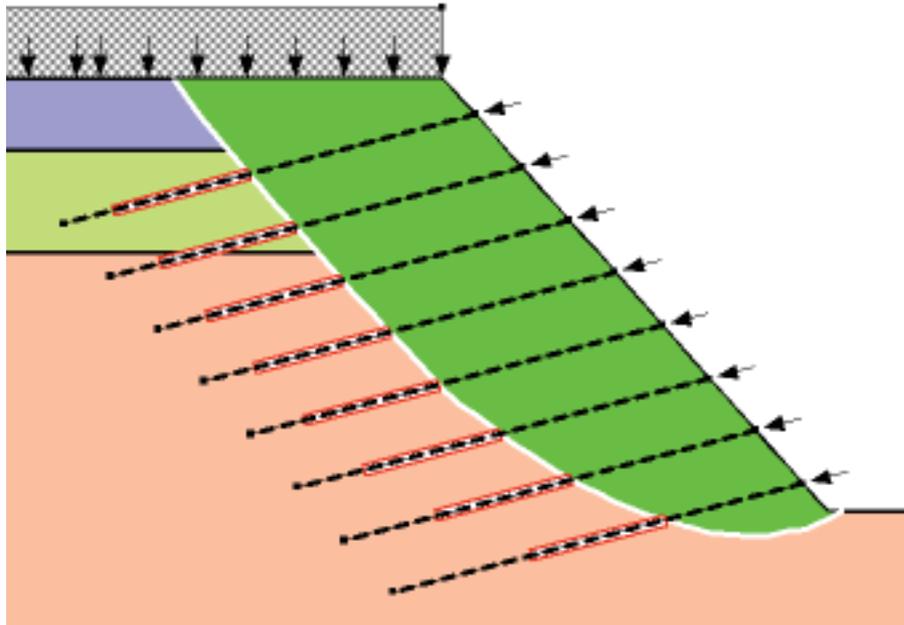
Figura 35 – Detalhe dos grampos da Proposta 03.

Pode ser observado que, mesmo com a diminuição da densidade de grampos, na Proposta 03 o comprimento após a linha de ruptura aumentou significativamente em todos os grampos, havendo uma margem de segurança entre o comprimento necessário e o disponível, que pode ser observado através do recurso visual do Slope/W, onde o comprimento do grampo que mobiliza a resistência ao arrancamento necessária é envolto por um retângulo vermelho, como pode ser observado na Figura 35. Conseqüentemente, o componente governante é a barra.

Logo, a solução escolhida foi a Proposta 03, com $S_H = 2,0$ m, $S_V = 1,5$ m e $L = 12$ m. No Quadro 22 pode-se observar um resumo dos esforços resistentes e solicitantes associados à solução, onde pode ser analisado o reflexo do FS nos esforços resistentes e solicitantes do sistema. Enquanto isso, no Quadro 23 tem-se os valores de FS para demais estacas, comprovando a estabilização da encosta ocupada com o sistema de solo grampeado adotado. As superfícies de ruptura para demais estacas se encontram no Apêndice N.

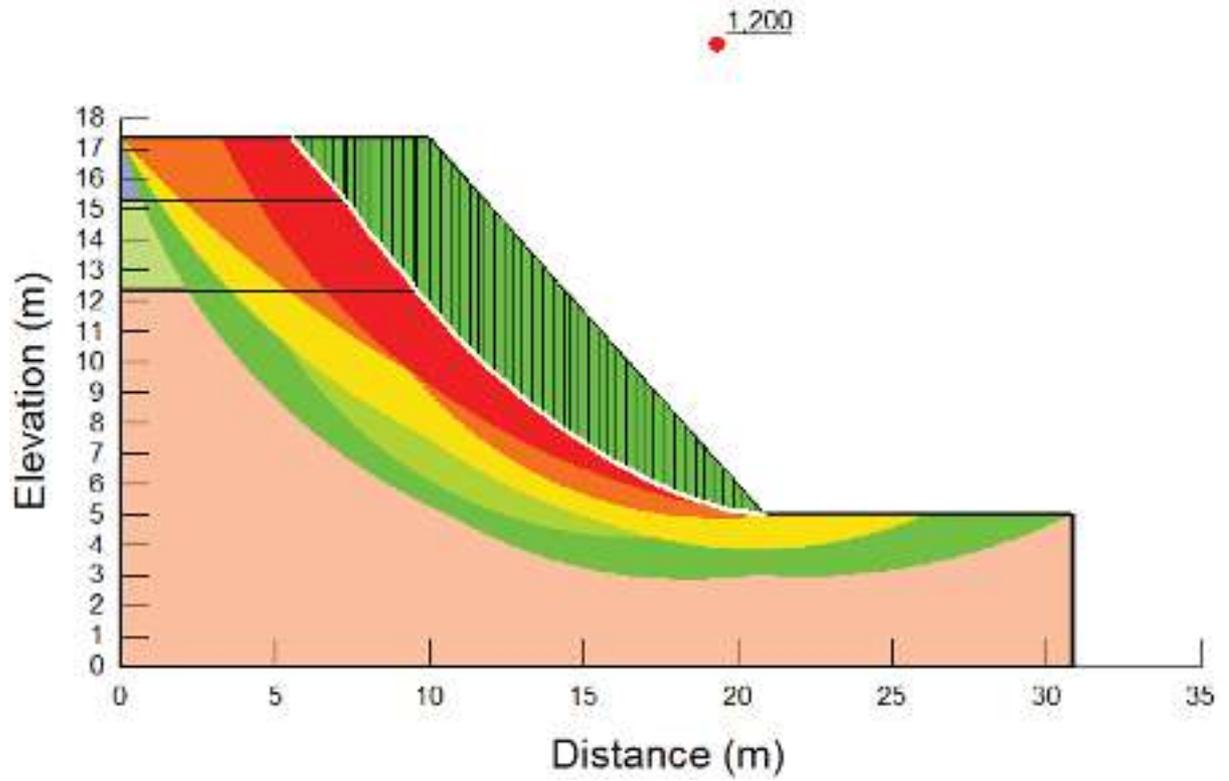
APÊNDICE K – ANÁLISE DA ESTABILIDADE COM REALOCAÇÃO DA COMUNIDADE

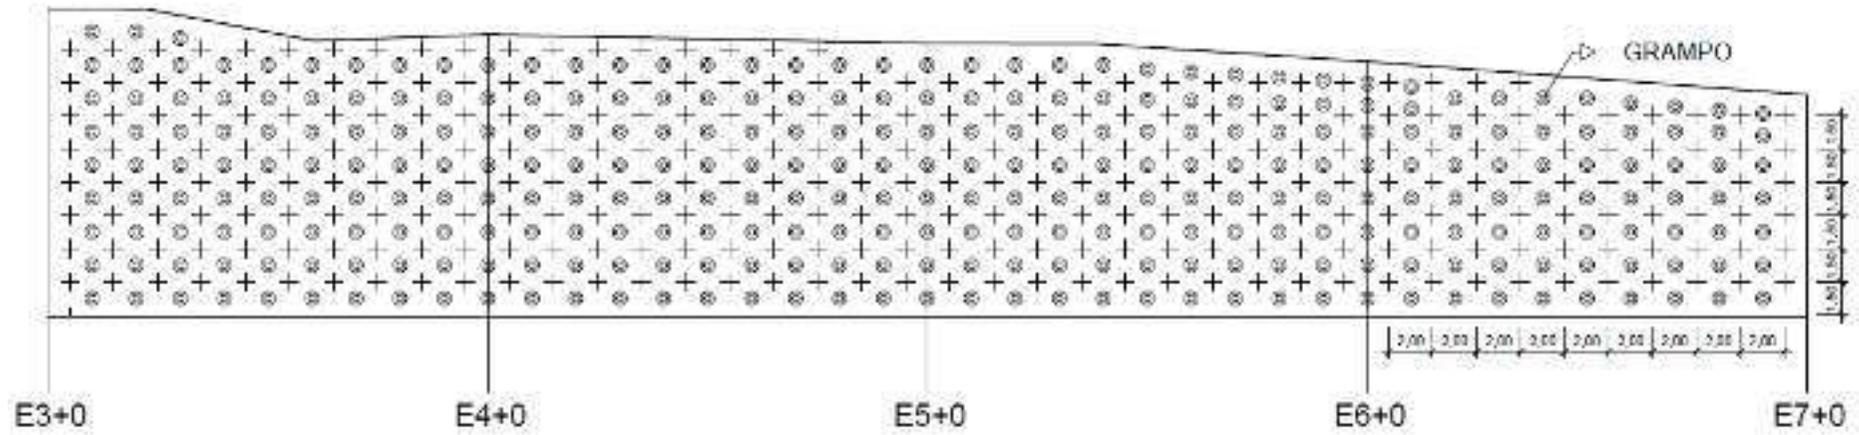
APÊNDICE L – CONFIGURAÇÃO DOS GRAMPOS ADOTADA

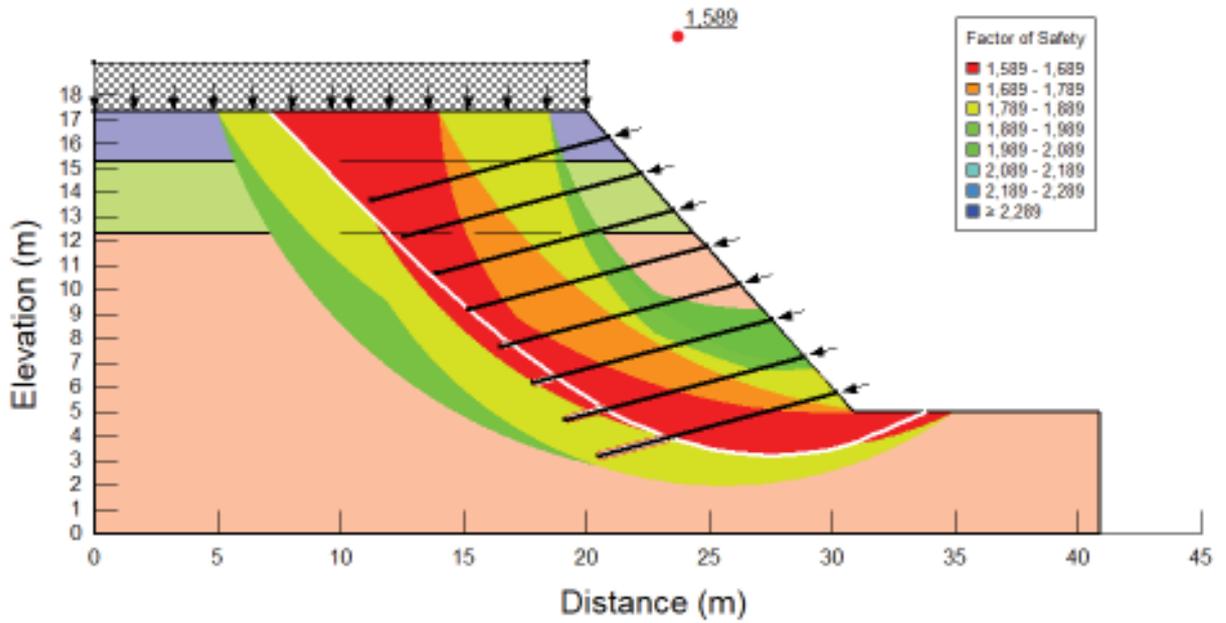
Proposta 01 - L constante igual a 10,0 m

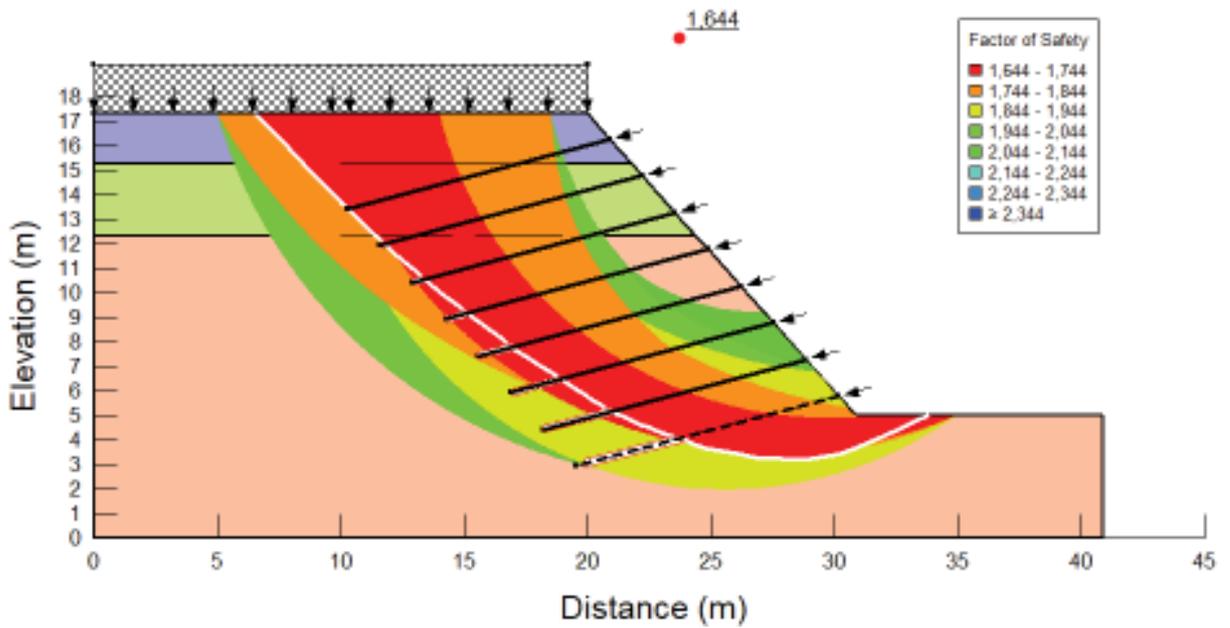
Proposta 02 - L constante igual a 11,0 m

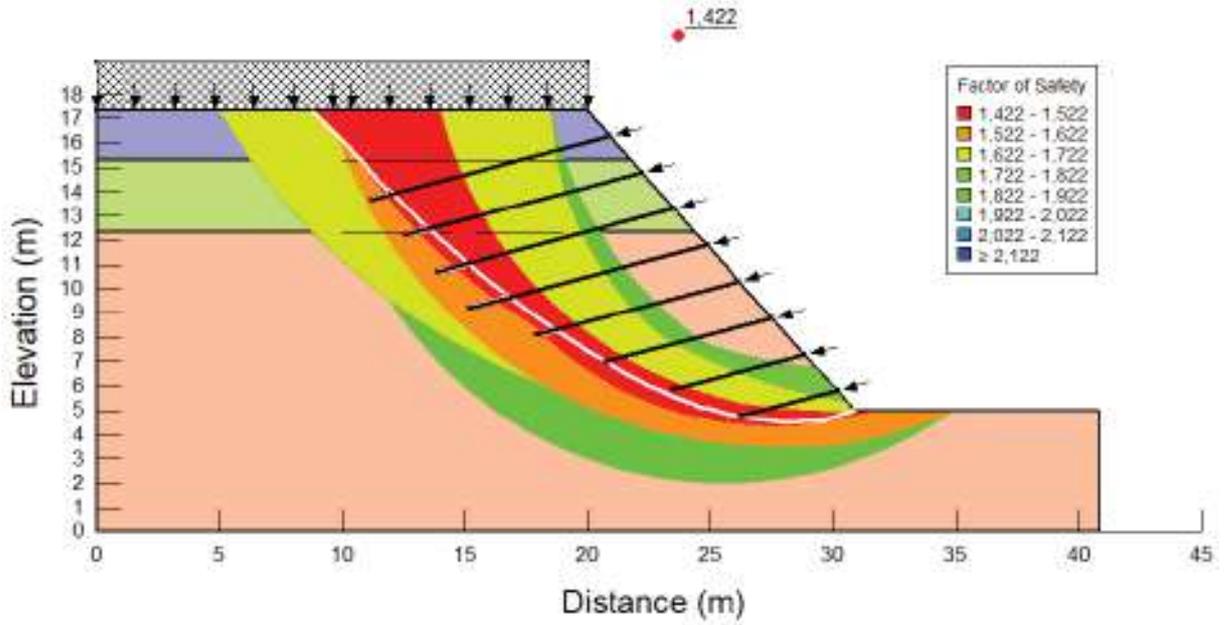
Proposta 04 - L variando de 4,0 a 10,0 m

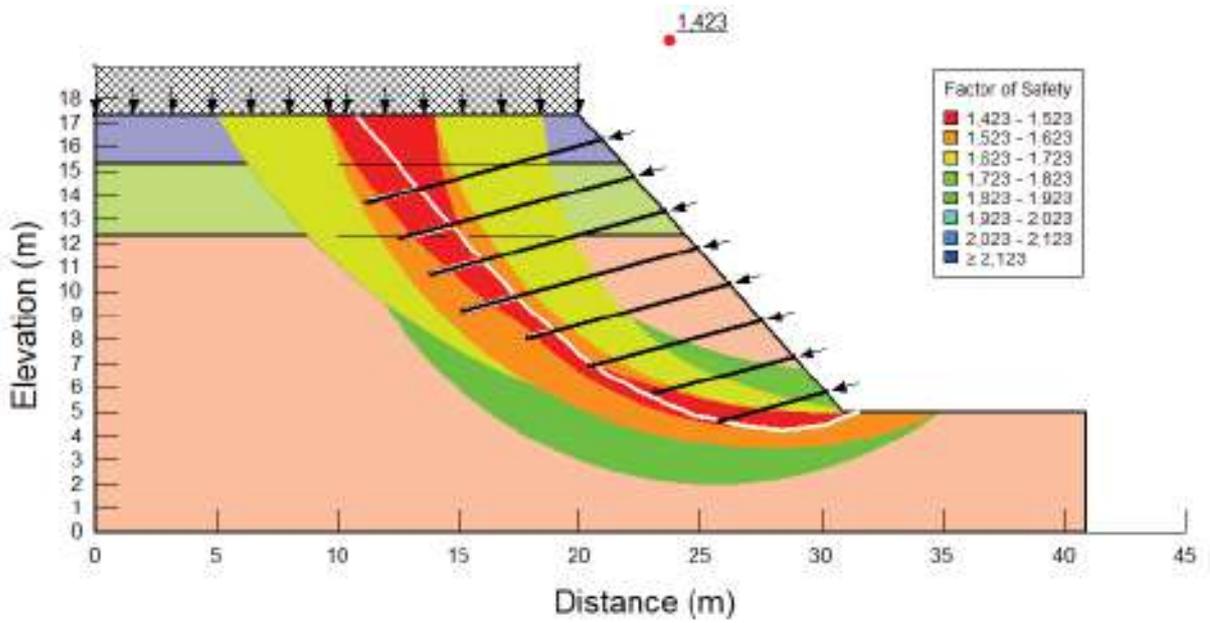
Proposta 05 - L variando de 4,5 a 10,0 m

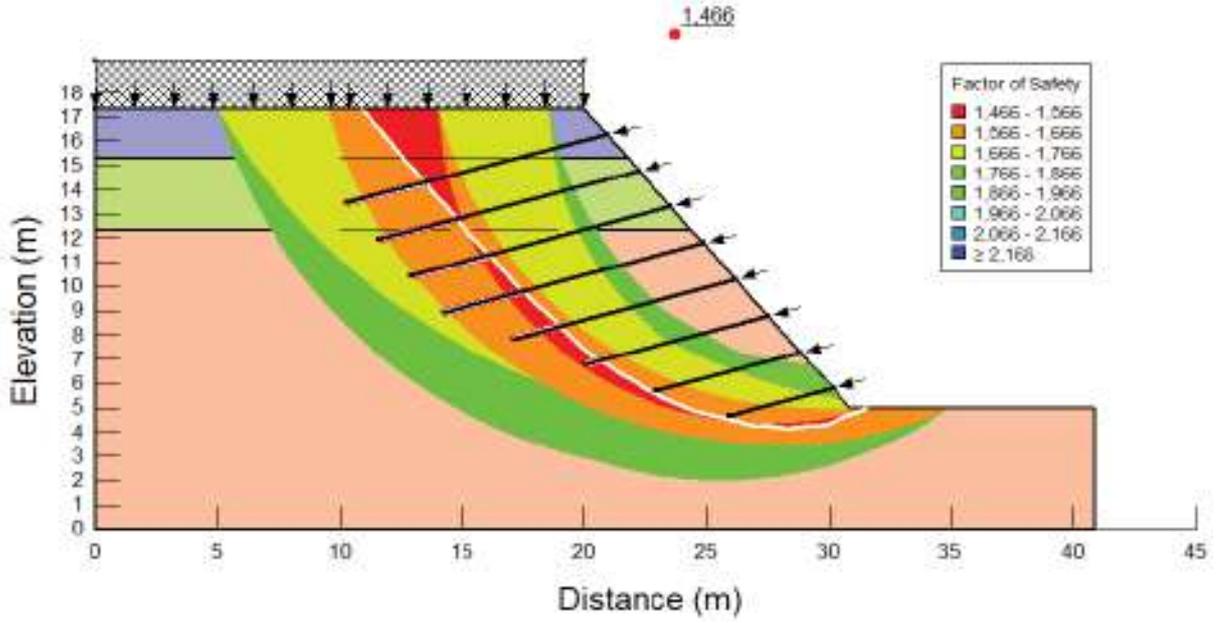
Proposta 06 - L variando de 4,4 a 11,0 m

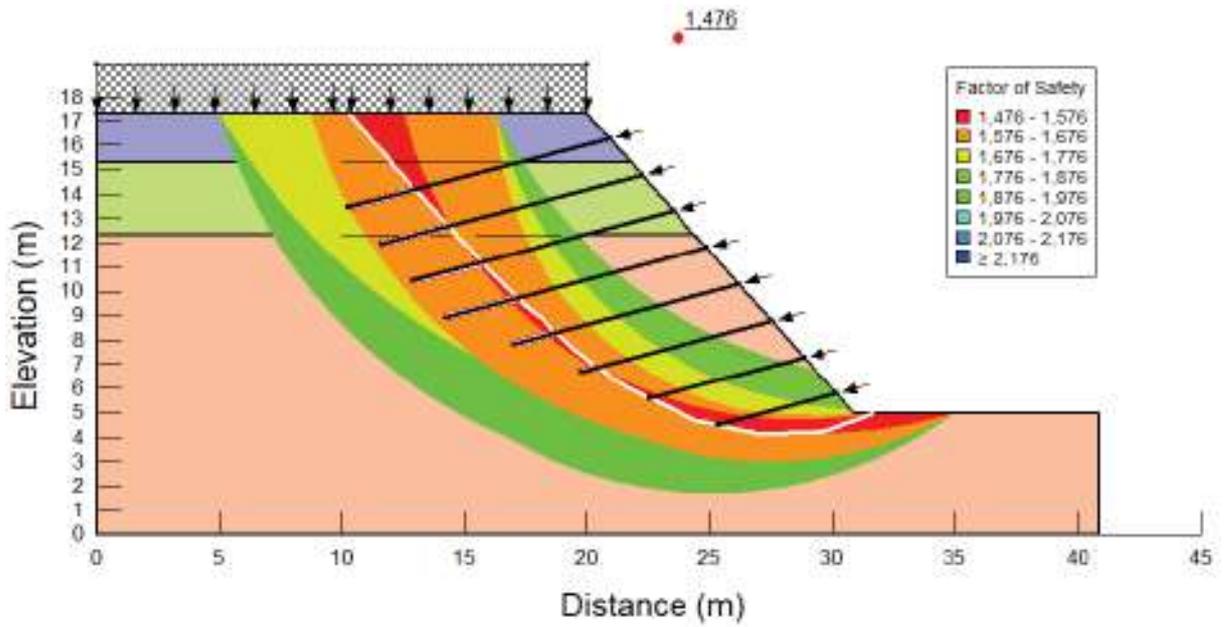
Proposta 07 - L variando de 5,0 a 11,0 m
