INSTITUTO FEDERAL DE EDUCAÇÃO,
CIÊNCIA E TECNOLOGIA DA PARAÍBA

**PROPOSTA DE ESTABILIZAÇÃO DE TRECHO DA ENCOSTA
OCUPADA PELA COMUNIDADE SANTA CLARA, JOÃO PESSOA -
PB**

Trabalho de Conclusão de Curso submetido à Coordenação do Curso de Bacharelado em Engenharia Civil do Instituto Federal de Educação, Ciência e Tecnologia da Paraíba-*Campus* Cajazeiras, como parte dos requisitos para a obtenção do Título de Bacharel em Engenharia Civil.

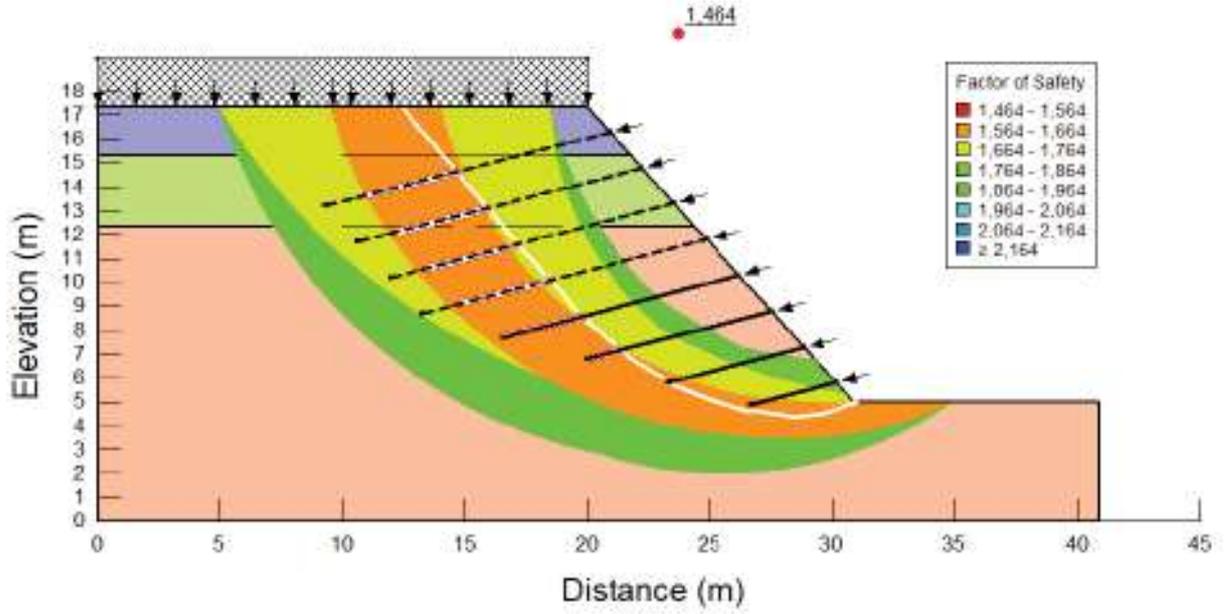
Proposta 08 - L variando de 3,6 a 12,0 m

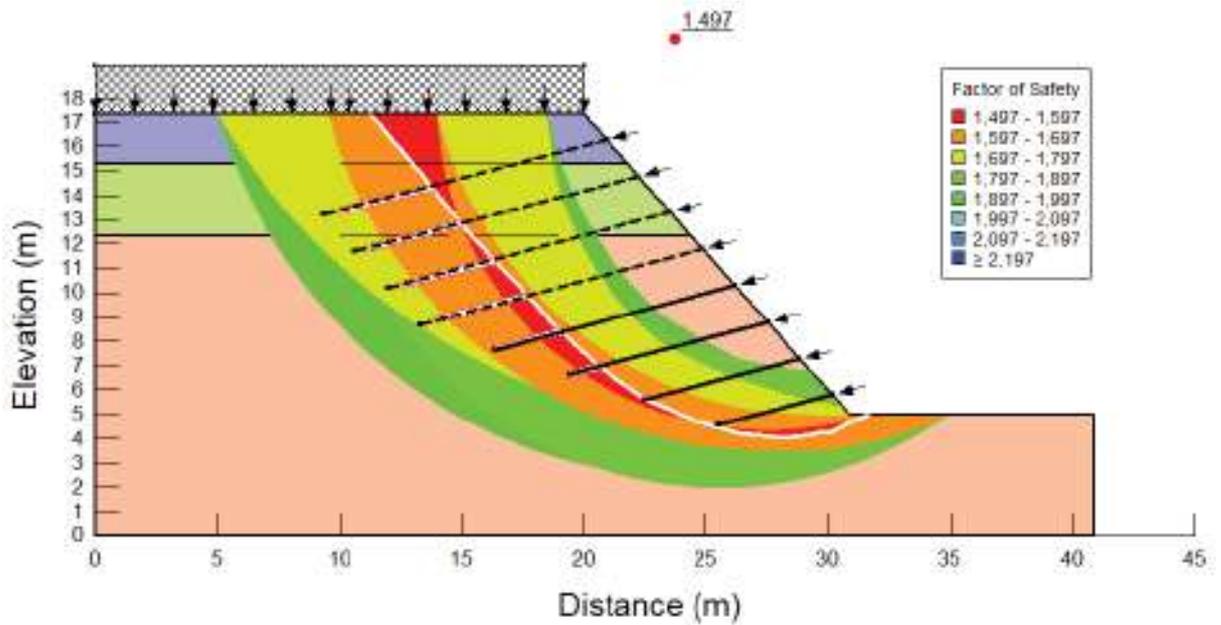
Proposta 09 - L variando de 4,8 a 12,0 m
