**ANÁLISE PRELIMINAR DE RISCOS EM ALTURA NAS FASES DE  
CONCRETAGEM E COBERTURA EM CONSTRUÇÃO DE EDIFICAÇÕES  
POPULARES NA CIDADE DE CAJAZEIRAS - PB**

Trabalho de Conclusão de Curso submetido à Coordenação do Curso de Bacharelado em Engenharia Civil do Instituto Federal de Educação, Ciência e Tecnologia da Paraíba-*Campus* Cajazeiras, como parte dos requisitos para a obtenção do Título de Bacharel em Engenharia Civil.

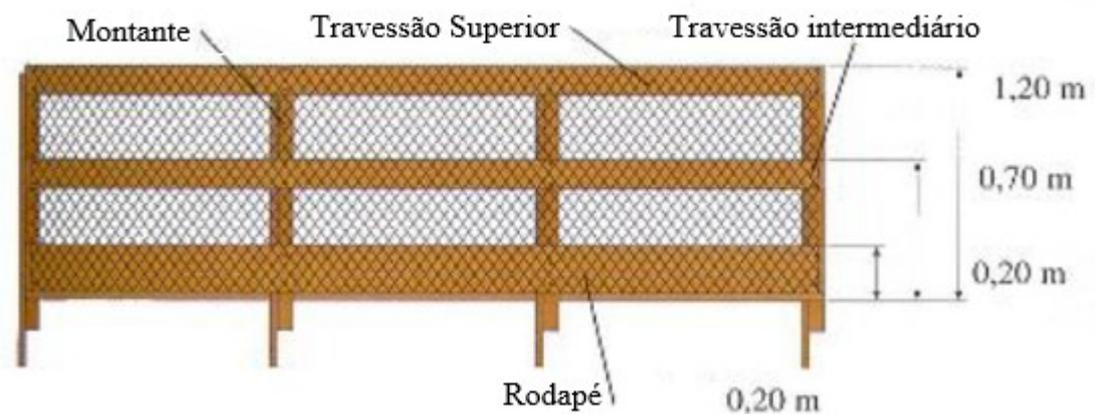
São instalados na periferia de pavimentos, em escadas, andaimes suspensos e em volta de abertura de pisos em que haja riscos de queda, cujo objetivo é minimizar o risco de queda de materiais e pessoas. A seguir, a Figura 1 mostra um exemplo de guarda-corpo e rodapé com os detalhes e especificações conforme as exigências da NR – 18.

**Figura 1 – Esquema de travessões, rodapés e montantes para o sistema GcR**

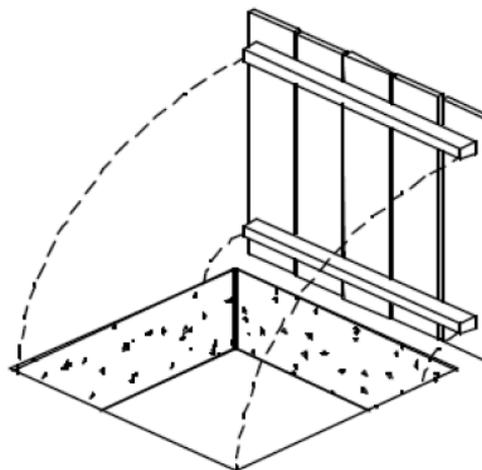
As aberturas nas lajes ou pisos geram risco de acidente por queda em altura ou por queda de materiais. Elas são comuns de ser encontradas nas construções e, conforme visto no Quadro 1, a NR – 18 determina que essas aberturas devem ter fechamento provisório resistente a impactos. Além disso, devem garantir o não deslizamento sob as aberturas. A Figura 2 mostra um assoalho de madeira que pode ser utilizado para fechamento provisório.

**Figura 2 – Assoalho de madeira para fechamento provisório**

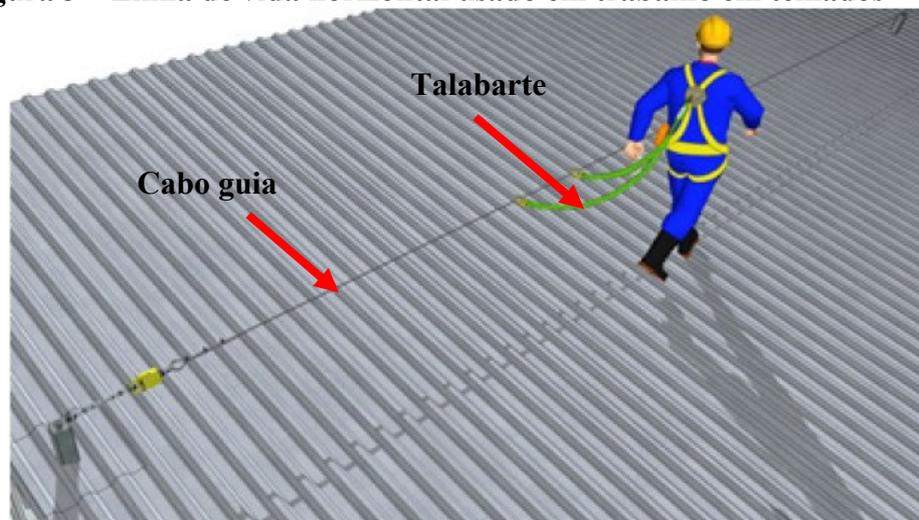
As linhas de vida horizontais ou cabos guia são métodos práticos de ancoragem com diversas aplicações, adotados como proteção contra quedas de trabalhadores. Elas são fixas na estrutura e proporcionam proteção sem que seja necessário interromper o trabalho quando há necessidade de se deslocar sobre uma estrutura sem proteções laterais como, por exemplo, sobre lajes de pavimentos de edifícios ainda sem as paredes laterais, ou mesmo na execução de trabalhos sobre telhados. As linhas de vida podem ser flexíveis (cabos de aço) ou rígidas (trilhos), dependendo do tipo de estrutura e das forças geradas (LIMA, 2013). A Figura 3 apresenta o exemplo de linha de vida horizontal flexível instalada na estrutura de telhado.

**Figura 3 – Linha de vida horizontal usado em trabalho em telhados**

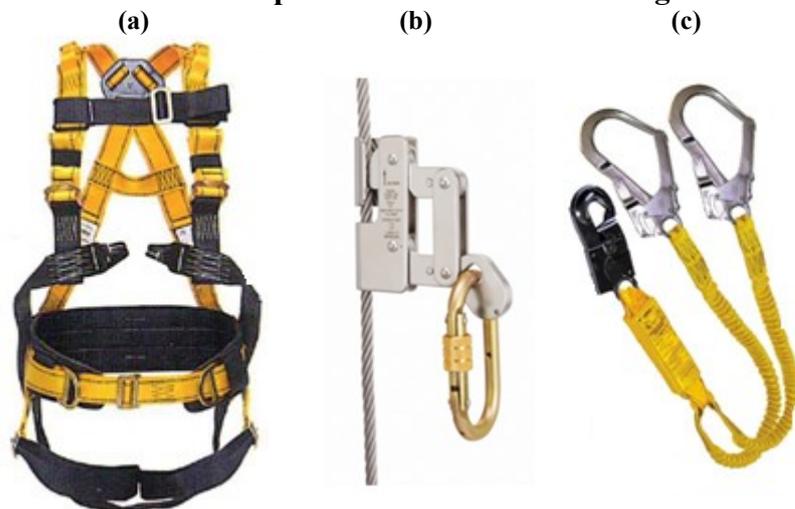
De acordo com a NR – 6 os EPI's indicados para trabalhos com diferença de nível são o cinturão de segurança tipo paraquedista (Figura 4a) com dispositivo trava-queda (Figura 4b) – protege o usuário contra quedas em operações com movimentação vertical ou horizontal – e talabarte (Figura 4c) – utilizado para a proteção de usuários contra riscos de quedas e nos posicionamentos em trabalhos em altura. O cinturão de segurança tipo paraquedista proporciona mais segurança, pois a força de queda é distribuída por todo o corpo através de vários componentes do cinturão, inclusive no peito, ombro, cintura e pernas. O cinturão de segurança tem como principal funcionalidade a criação de pontos de conexão no corpo do trabalhador e distribuir a força de impacto por meio destes pontos ao longo do corpo. Este impacto está diretamente ligado ao sistema de absorção de energia que é utilizado durante o trabalho. O absorvedor de energia tem a função de reduzir a força de impacto sobre o trabalhador pela dissipação da energia cinética.

**Figura 4 – (a) Cinturão de segurança tipo paraquedista; (b) Dispositivo trava-queda; (c) talabarte duplo com absorvedor de energia.**

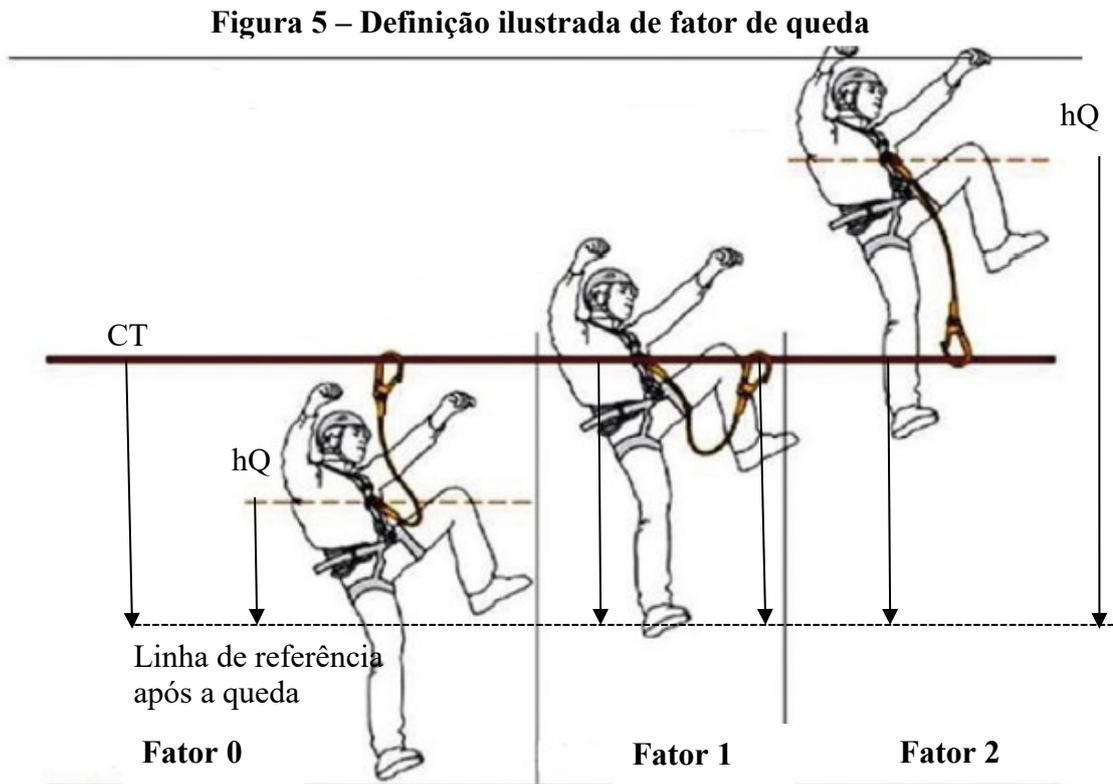
onde: hQ é altura de queda e CT é o comprimento do talabarte.

A Figura 5 mostra a definição ilustrada de Fator de queda adaptado de Erthal (2014).

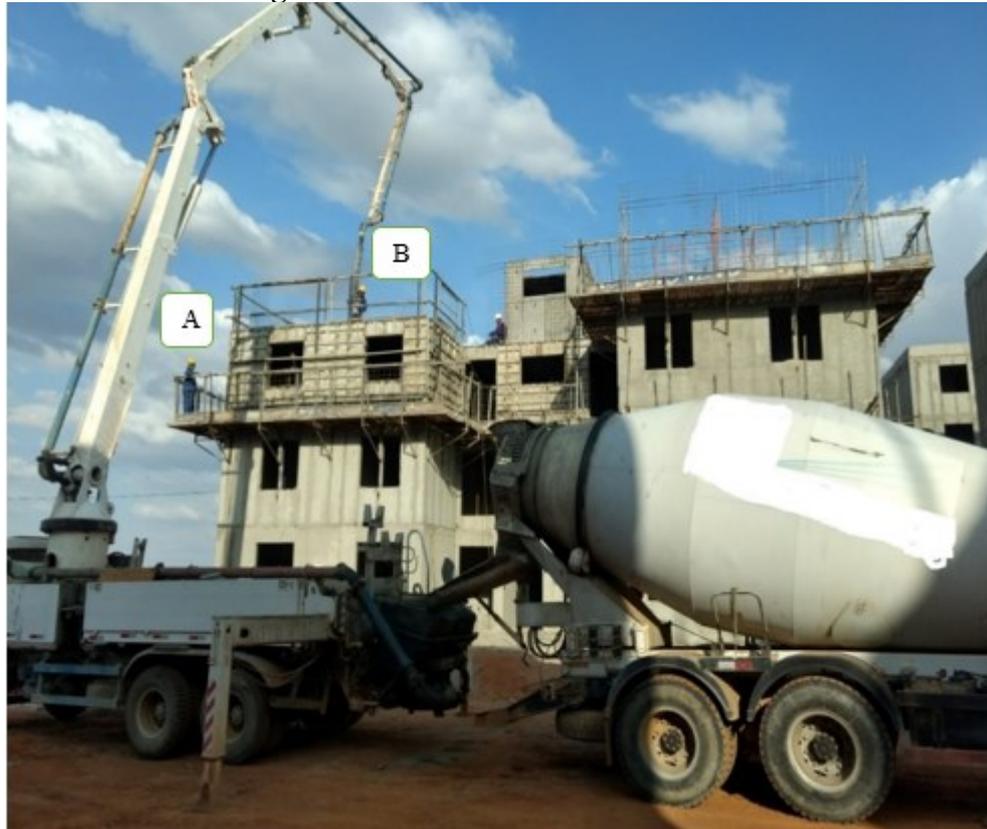
**Figura 6 – Bombeamento do concreto**

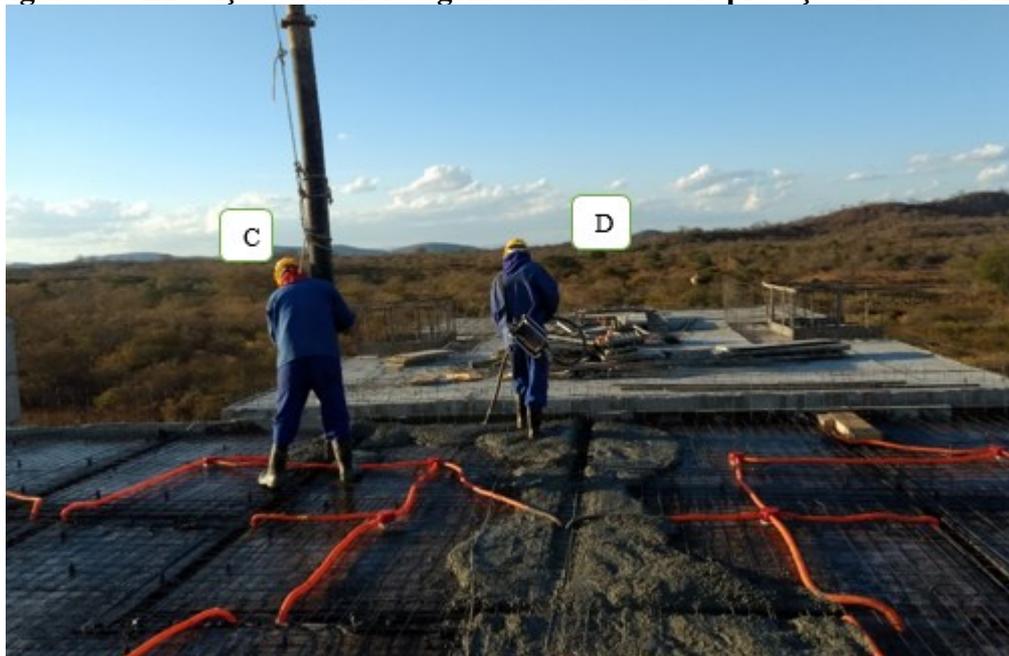
Durante uma das visitas à obra foi possível constatar a execução da atividade de concretagem sem sistemas de proteção na cobertura (guarda-corpo e andaime), Figura 7. O trabalhador responsável por conduzir o mangote (posição C) está indevidamente sem o cinto de segurança e, conseqüentemente, exposto aos riscos no trabalho em altura. O mangote é uma estrutura pesada (juntamente com a lama/pasta de cimento) e de difícil manuseio que pode desestabilizar o trabalhador, o que representa riscos em uma eventual queda. Além disso, o registro também aponta que não há linha de vida (elemento que circula pela periferia da edificação em forma de cabo-guia ou linha de vida para servir de ancoragem ao trabalhador de acordo com a NR – 35) ou ponto de ancoragem adequado. Logo, o uso do cinto de segurança sem um ponto de ancoragem adequado se torna inviável para realizar a atividade em altura. O trabalhador localizado na posição D é responsável pela vibração do concreto, utilizando equipamento de imersão. Ele está exposto tanto a risco de queda como risco devido a vibração do equipamento (risco físico).

**Figura 7 – Execução de concretagem sem sistemas de proteção na cobertura**

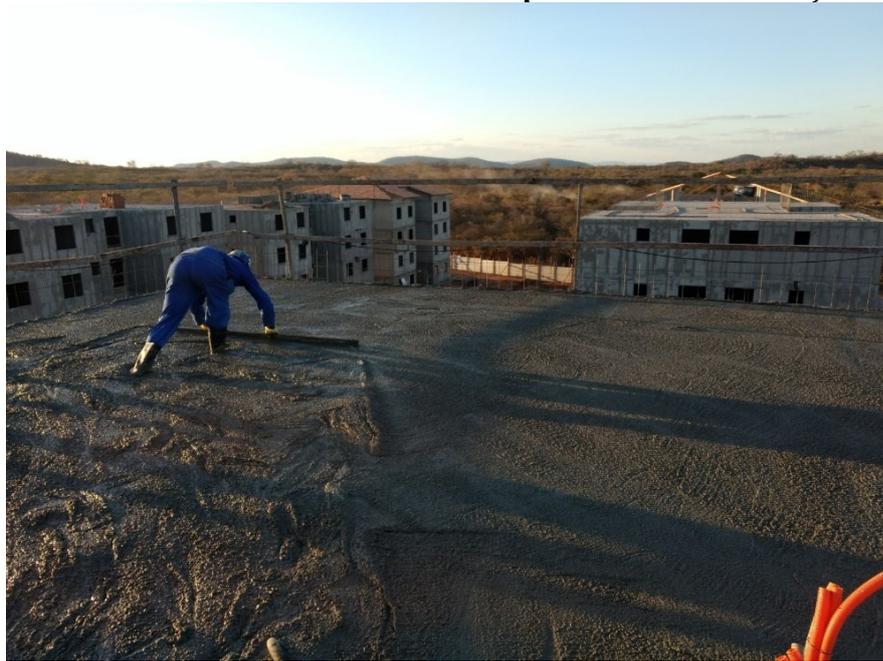
Por fim, após o preenchimento das paredes o concreto é lançado na laje e os trabalhadores realizavam o acabamento manualmente com o auxílio de sarrafo de alumínio (Figura 8). Observa-se também que o trabalhador não está utilizando o cinto de segurança acoplado na linha de vida e exposto a risco ergonômico devido à postura inadequada e movimento repetitivo.

**Figura 8 – Trabalhador sem cinto de segurança utilizando sarrafo de alumínio para alinhamento do concreto no último pavimento da edificação.**

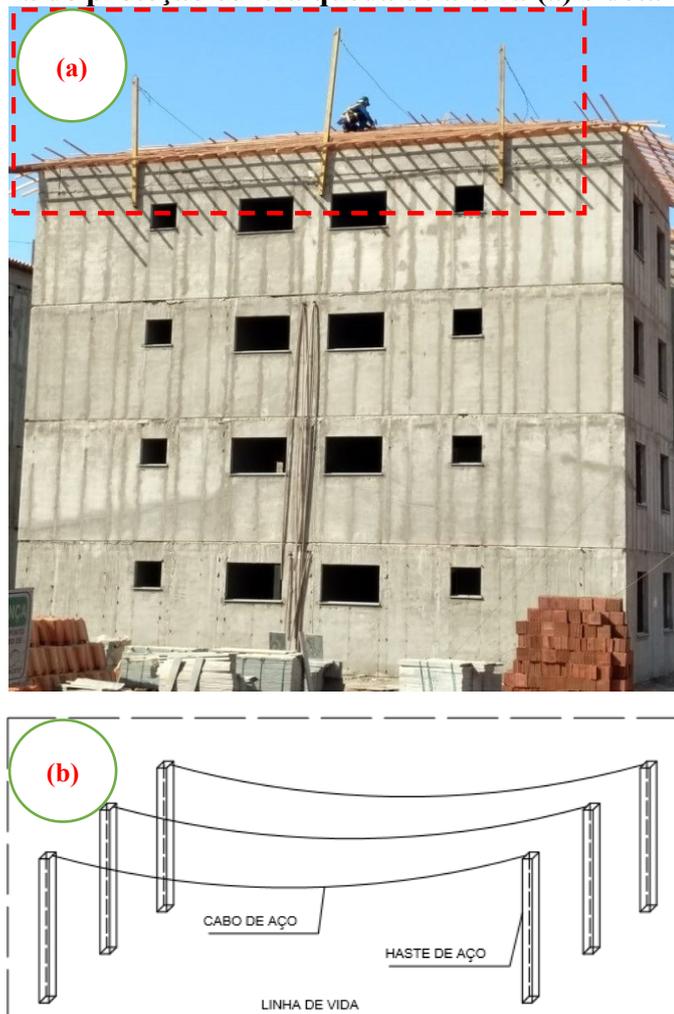
folga na sua estrutura e a queda de um trabalhador pode resultar em um efeito dominó em relação aos outros. Além disso, o talabarte apresentava ligação a outro elemento (cabo de aço) para aumentar sua extensão. Dessa forma, quando ancorado à linha de vida, apresentava comprimento excessivo e uma eventual queda pode levar o trabalhador a colidir diretamente com o piso da laje de cobertura como também pode resultar na colisão com alguma parte da estrutura, podendo gerar escoriações, lesões graves ou até mesmo o óbito. A NR – 35 (item 35.5.11.1.1) preconiza que o talabarte não pode ser utilizado quando conectado a outro talabarte, elemento de ligação ou extensor, exceto quando previsto pelo fabricante e considerando suas limitações de uso. O aumento do comprimento do talabarte junto a um elemento rígido (cabo de aço) que não se alonga proporciona uma elevação na energia cinética de queda, ou seja, em uma eventual queda do trabalhador, o impacto vai ser grande e gerar consequências danosas.

**Figura 9 – Sistema de proteção contra queda de altura (a) e detalhe do sistema (b)**

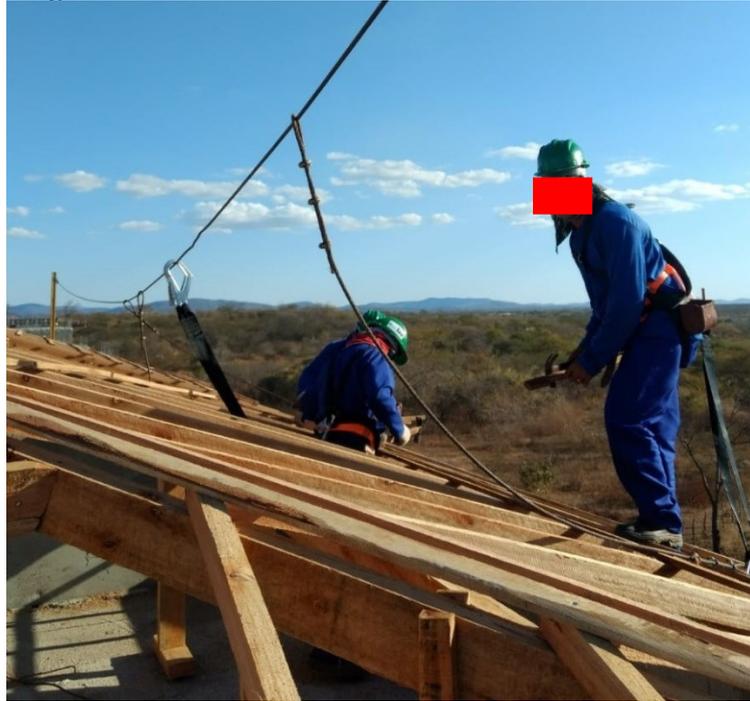
**Figura 10 – Trabalhadores ancorados à linha de vida**

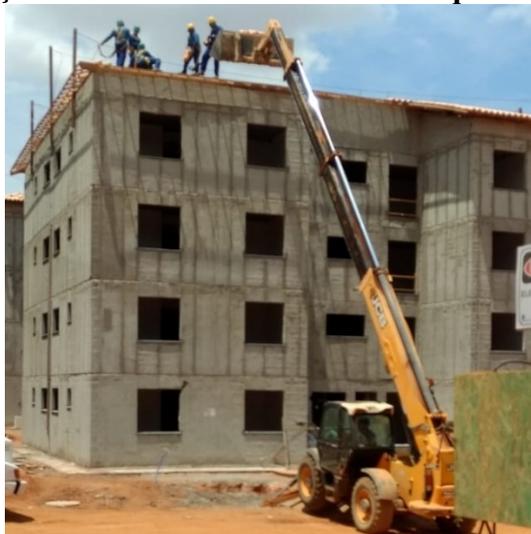
Os materiais necessários para a atividade eram içados por uma máquina manipuladora. A Figura 11 mostra a manipuladora fazendo o abastecimento de telhas para o cobrimento da edificação. No registro é possível observar que no entorno da edificação não há o isolamento da área de trabalho no solo e uma eventual queda de objetos ou tombamento da máquina pode gerar perdas materiais. Esses fatores representam riscos para movimentação de pessoas no entorno do serviço.

**Figura 11 – Içamento de telhas através da máquina manipuladora**

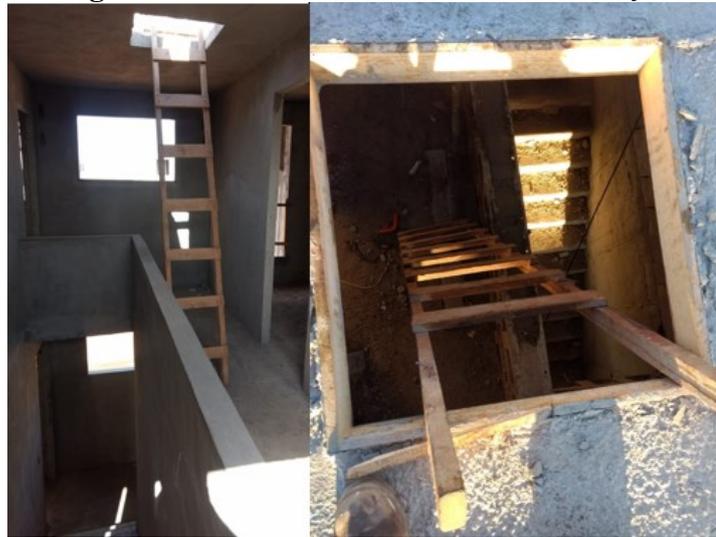
O acesso à cobertura era realizado por uma pequena abertura na laje inferior através de uma escada de mão de madeira (Figura 12). A abertura não apresentava dispositivo de proteção de plano horizontal. É possível perceber que o acesso à cobertura apresenta potencial de risco de queda para um trabalhador. A escada que dá acesso à cobertura está bem próxima ao parapeito do andar e este próximo à escada que dá acesso ao terceiro pavimento. Segundo a NR – 18 (item 18.12.5.5) o uso de escada de mão deve ser proibido tanto nas proximidades de portas ou áreas de circulação quanto nas proximidades de aberturas e vãos.

**Figura 12 – Acesso à cobertura da edificação**

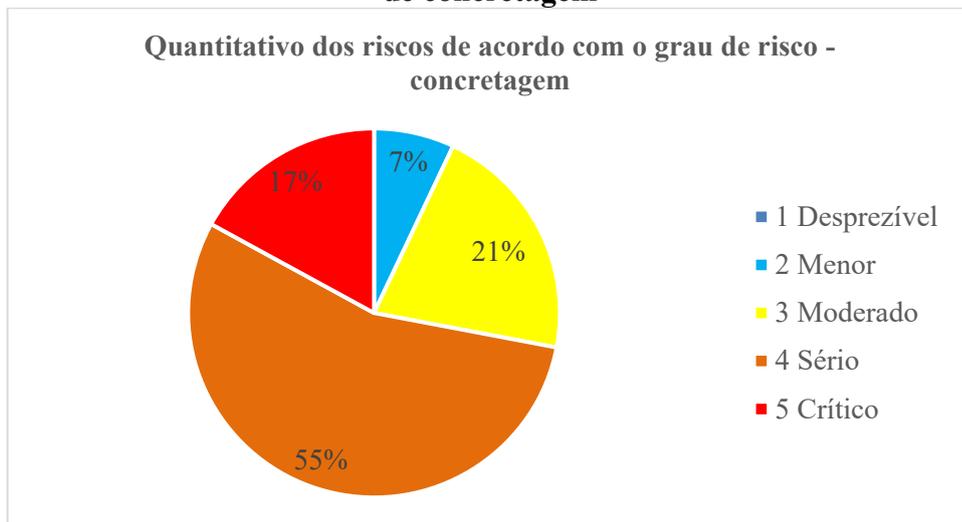
Quanto aos riscos elencados, de acordo com a APR desenvolvida (Quadro 7), o serviço de concretagem apresenta riscos que variam de grau (2) a grau (5) na matriz de classificação de riscos (Quadro 5) apresentados na Figura 13.

**Figura 13 – Demonstrativo das proporções dos riscos de acordo com o grau para a fase de concretagem**

Conforme a Figura 13, 17% dos riscos foram classificados como categoria de risco grau (5) – Crítico; 55% na categoria de risco grau (4) – Sério; 21% na categoria de risco grau (3) – Moderado e 7% na categoria de grau (2) – Menor. De acordo com o Quadro 7, observa-se que os riscos classificados com maior grau (Sério e Crítico) se fizeram presentes nos riscos

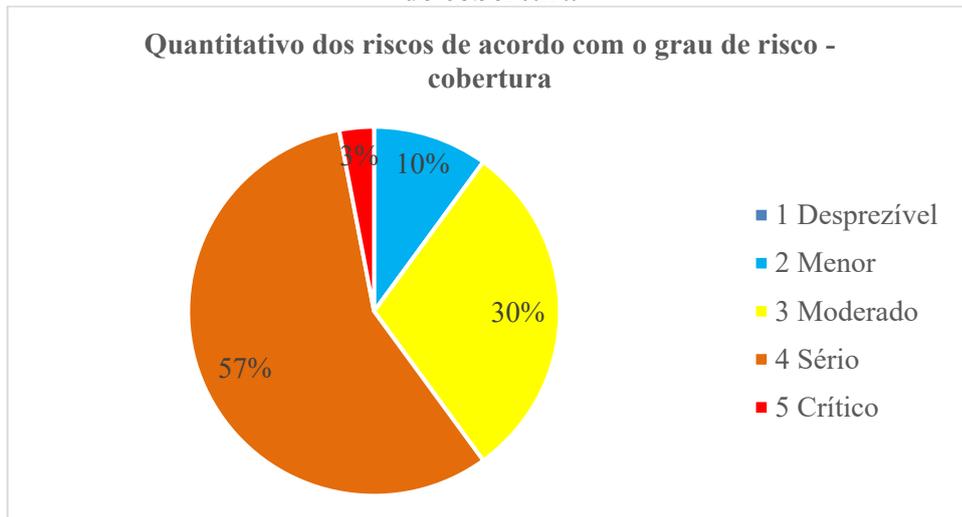
**Figura 14 - Demonstrativo das proporções dos riscos de acordo com o grau para a fase de cobertura**

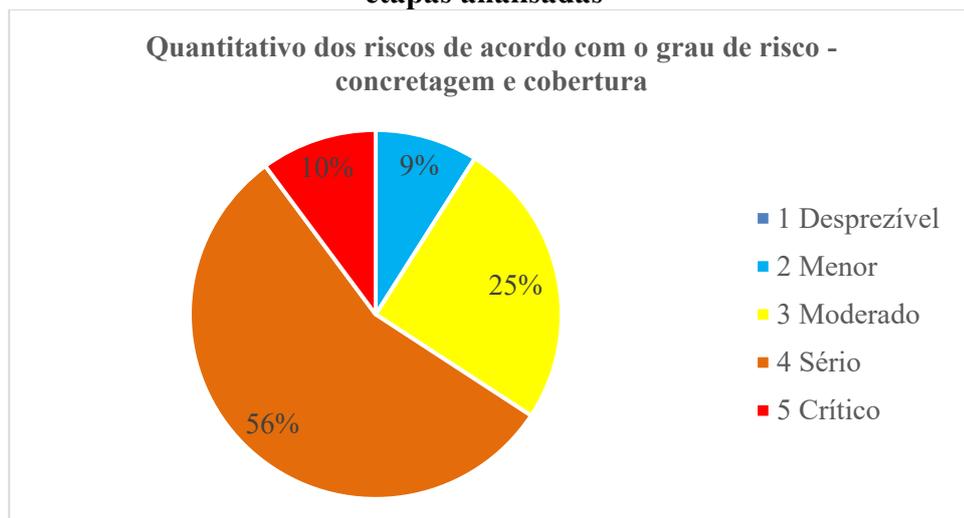
De forma geral, dentre as etapas analisadas durante as fases de concretagem e de cobertura, os riscos variam de grau (2) a grau (5) na matriz de classifica\u00e7\u00e3o de riscos (Quadro 5) apresentados na Figura 15. Observa-se que o grau de risco mais recorrente foi o grau (4) presente em 56% das situa\u00e7\u00f5es comprovando que as atividades da Ind\u00fas\u00fria da Constru\u00e7\u00e3o Civil apresentam grau de risco (4) conforme a tabela CNAE (Classifica\u00e7\u00e3o Nacional de Atividades Econ\u00f4micas) da NR 4.

**Figura 15 - Demonstrativo das propor\u00e7\u00f5es dos riscos de acordo com o grau para as etapas analisadas**
