**ANÁLISE DE RISCOS DE TRABALHOS REALIZADOS EM ALTURA NAS FASES
DE CONCRETAGEM E ACABAMENTO EM UMA EDIFICAÇÃO NO MUNICÍPIO
DE SOUSA-PB**

Trabalho de Conclusão de Curso submetido à Coordenação do Curso de Bacharelado em Engenharia Civil do Instituto Federal de Educação, Ciência e Tecnologia da Paraíba-*Campus* Cajazeiras, como parte dos requisitos para a obtenção do Título de Bacharel em Engenharia Civil, sob Orientação do Prof. Luan Carvalho Santana de Oliveira.

A área em estudo é uma obra de construção civil de sete pavimentos, sendo subterrâneo, térreo e cinco superiores, apresentada na Figura 3. A obra está localizada no município de Sousa no estado da Paraíba. A construção possui ampla estrutura, com altura total média de 22 metros e cerca de 18 profissionais, com presença de poço de elevador, utilização de elevadores, concretagens em diferentes alturas e andaimes para execução de revestimentos.

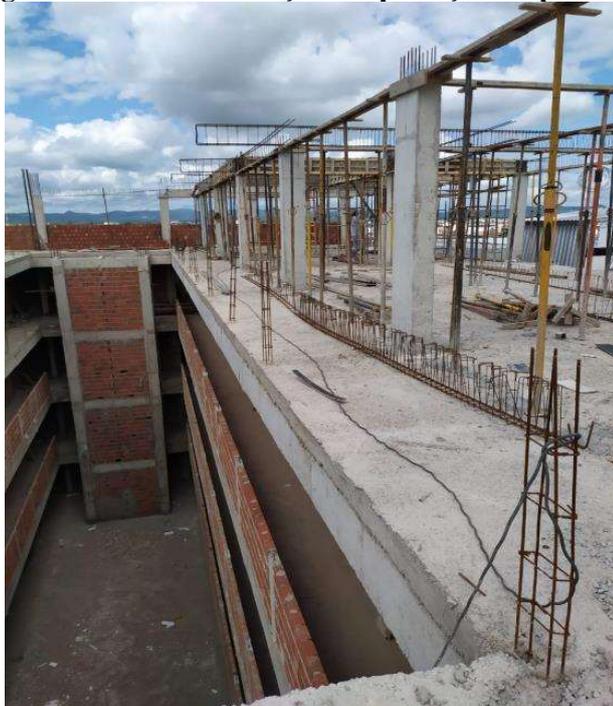
Figura 5 - Falta sinalização e a proteção da periferia

A fase de concretagem em uma obra demanda-se muita atenção de todos que a compõem, uma vez que qualquer erro pode demandar a perda do serviço, acarretando prejuízos para a empresa. Durante as visitas ao local da obra observou-se durante a concretagem das vigas, Figura 5, e lajes, Figura 6, a falta de sinalização e de guarda-corpo no vão central da edificação.

Os riscos para os colaboradores que executam esse tipo de atividade possuem um alto índice de periculosidade, ou seja, uma grande probabilidade de provocar acidentes graves, como fraturas de membros inferiores e superiores, lesões graves na coluna vertebral, perda de movimento permanente e até óbito do colaborador. Sendo assim é necessário que a construtora siga as recomendações que serão idealizadas na APR logo abaixo, garantindo assim a segurança e a saúde dos funcionários que estão expostos a esses riscos.

ETAPAS DA ATIVIDADE	DESCRIÇÃO DO PERIGO	GRAU DE RISCO	PLANO DAS AÇÕES DE CONTROLE DOS RISCOS
Concretagem de Vigas e Lajes	Quedas de objetos de pavimentos superiores	4	Organização, sinalização e isolamento do ambiente de trabalho no entorno da construção assim como treinamento dos trabalhadores; uso de bandeja para pavimentos mais elevados;
	Queda em altura	4	Implantação de sistema guarda-copo rodapé adequado de acordo com as exigências da NR 18 e NR 35;

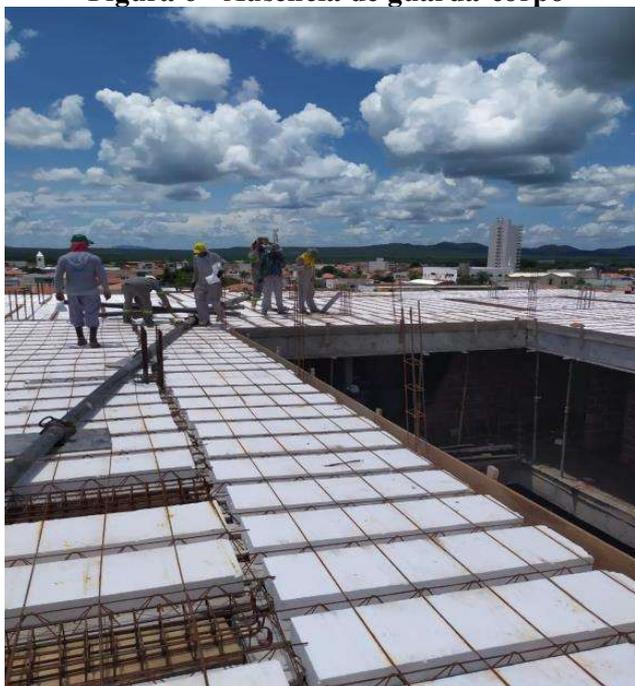
Figura 6 - Ausência de guarda-corpo

Na figura 6, observa-se a ausência do guarda corpo no vão central da obra. Este tipo de equipamento de proteção é extremamente necessário para assegurar a integridade física dos colaboradores, uma vez que, este equipamento impede a queda dos funcionários. O guarda corpo é produzido em metal e sua altura é de 1,20 m.

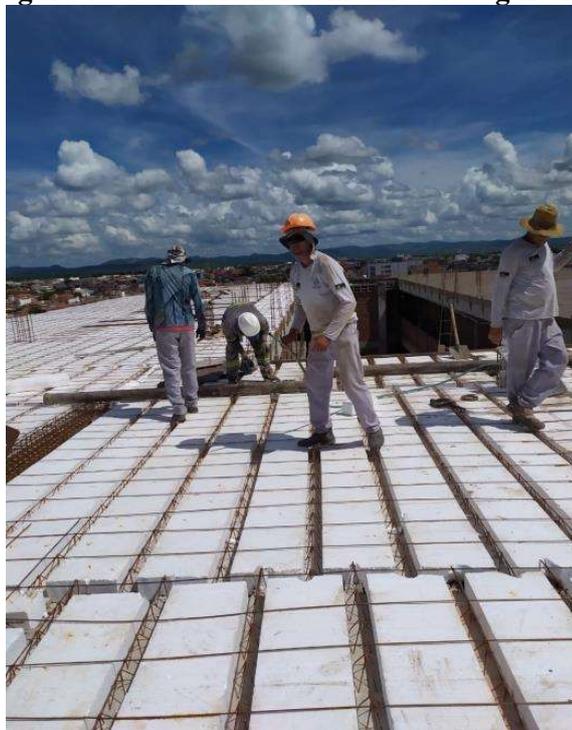
Figura 7 - Colaborador sem cinto de segurança

Ainda durante a fase de concretagem foi observado que muitos colaboradores estavam sem o cinto de segurança, como pode ser observado na Figura 7, o que pode gerar riscos de morte em caso de queda em altura.

Ainda de acordo com as Figuras 7 e 8, pode-se observar que o canteiro de obras está exposto as condições climáticas e de radiação, que podem provocar fadiga e insolação e em situações mais graves até câncer de pele. Existe ainda os riscos ergonômicos, onde os trabalhadores apresentam má postura, repetitividade da atividade e esforços físicos intensos que geram desde fadiga até lesões graves na coluna. No Quadro 4, pode-se observar a APR para tais riscos.

ETAPAS DA ATIVIDADE	DESCRIÇÃO DO PERIGO	GRAU DE RISCO	PLANO DAS AÇÕES DE CONTROLE DOS RISCOS
Concretagem de Lajes	Não utilização do cinto de segurança e falta de manutenção no EPI	4	Utilização cinto de segurança, manutenção periódica do EPI, realização de treinamentos para atividades em altura
	Falta de sistema de segurança para o manuseio do mangote	4	Adoção de pontos de ancoragem para que o operador do mangote possa conectar o talabarte e se deslocar sobre a estrutura
	Falta de linha de vida	4	Implantação de linha de vida ou pontos de ancoragem para realização das atividades em altura

ETAPAS DA ATIVIDADE	DESCRIÇÃO DO PERIGO	GRAU DE RISCO	PLANO DAS AÇÕES DE CONTROLE DOS RISCOS
Concretagem de Lajes	Local com exposição às condições climáticas	4	Hidratação constante, uso de uniformes com mangas compridas, creme protetor da pele, óculos com filtro escuro
	Ondas de pressão sonora devido o funcionamento da bomba durante o lançamento do concreto	3	Uso de EPIs (protetor auricular) e treinamento
	Contato com a pasta de cimento	3	Uso de EPIs de forma adequada (luvas e botas)
	Posturas inadequadas	4	Treinamentos, pausas para alongamentos e descanso, mudança de função e/ou afastamento
	Repetitividade	3	
	Esforço físico intenso (operação com o mangote)	4

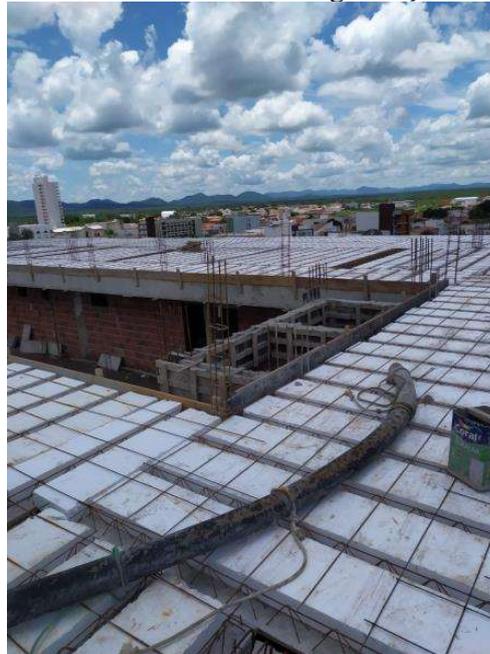
Figura 8 - Falta de sistema de segurança do mangote

O manuseio do mangote estava prejudicado devido a inexistência de um sistema que permitisse a sua utilização, mostrado na Figura 8, que também pode gerar como consequência a morte do colaborador. O mangote é uma mangueira que suporta altas pressões, ideal para fazer a concretagem através do concreto usinado, o seu uso demanda muito cuidado justamente devido a pressão em que o concreto é bombeado, a falta de um sistema de controle dela pode fazer com que o manuseador possa sofrer um acidente ao se deslocar na laje.

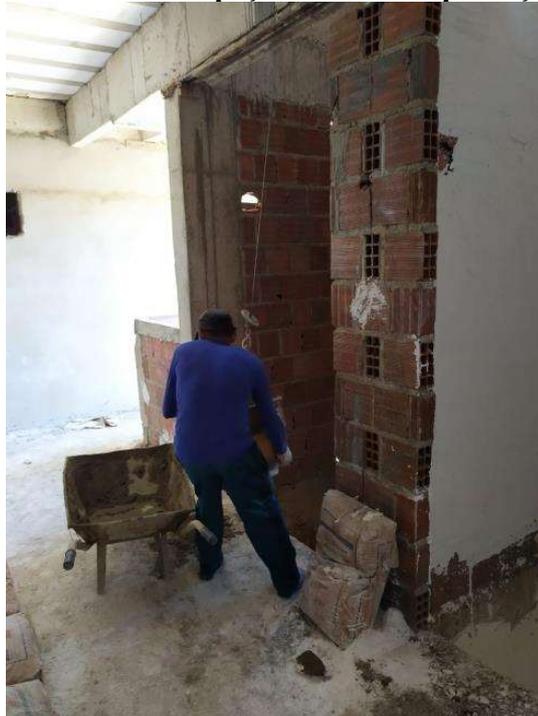
Figura 9 - Trabalhador utilizando o poço do elevador para içamento de argamassa

Durante a análise desta etapa da obra, percebeu-se a argamassa sendo levada até o pavimento através do poço do elevador e este não possuía nenhuma sinalização quanto ao perigo eminente de queda, o que poderia levar o funcionário à morte, como pode ser visto na Figura 9. Flagrou-se que alguns colaboradores se utilizavam de equipamentos de proteção individual, como a linha de vida, e outros não, o que evidencia a falta de treinamento constante por parte da empresa junto aos seus trabalhadores.

Após estas considerações, segue abaixo a APR, Quadro 5, elaborado com as medidas protetivas e preventivas para que diminua a ocorrência de acidentes de trabalho durante esta etapa da obra.

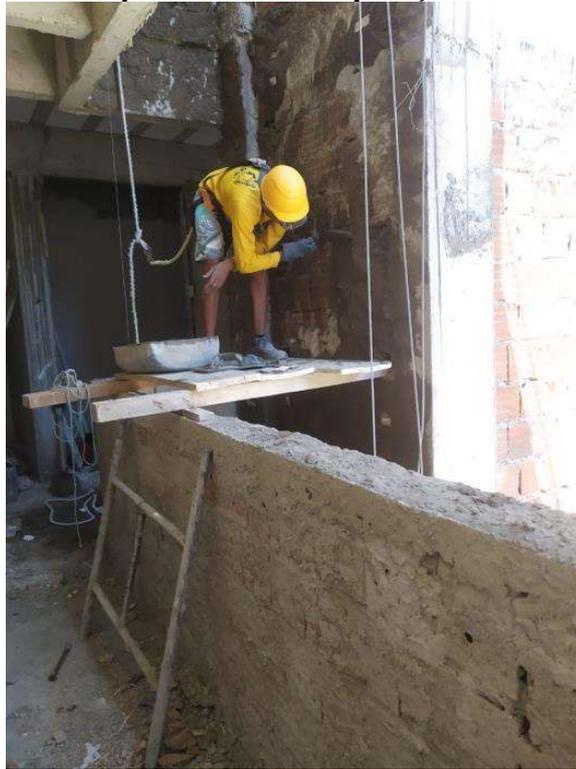
Figura 10 - Má postura durante aplicação do revestimento

Outra situação observada foi a má postura dos funcionários durante a realização do serviço, Figura 10, que em longo prazo pode acarretar lesões na coluna do empregado. A falta de ergonomia não só pode causar doenças ocupacionais, como também pode diminuir a produtividade do colaborador e levá-lo a inatividade ocupacional cedo.
