**ANÁLISE DOS IMPACTOS AMBIENTAIS AO LONGO DO RIACHO DO  
PANGA – MUNICÍPIO DE SANTA CRUZ DA BAIXA VERDE – PE.**

Trabalho de Conclusão de Curso (TCC),  
apresentado ao Instituto Federal de  
Educação, Ciência e Tecnologia da  
Paraíba - Campus Princesa Isabel, como  
requisito para obtenção do título de  
Especialista em Gestão Ambiental de  
Municípios.

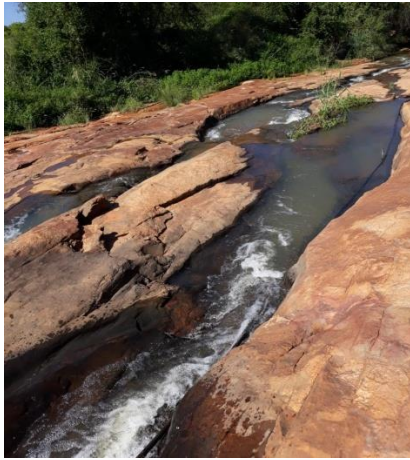
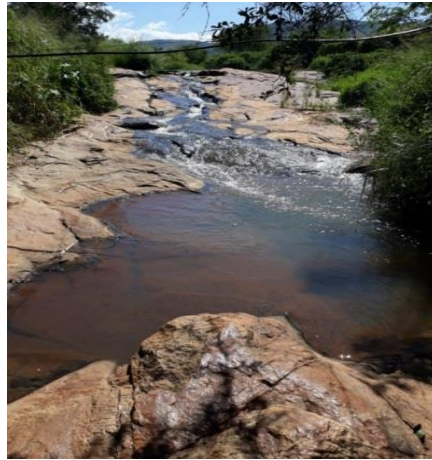
**Figuras 3 e 4:** Encontro do Riacho do Panga com o Riacho do Pinga.

Observou-se também que já próximo à foz, mais especificamente no Sítio Carro Quebrado há o encontro do Riacho do Panga com o Riacho do Pinga, expresso nas figuras 3 e 4, outro importante e turístico corpo d'água pertencente ao Município de Triunfo - PE. O encontro que ocorre em área de Caatinga arbustiva secundária e semi-preserveda, não apresenta grandes intervenções antrópicas que caracterizem degradação nos níveis observados à jusante e à montante do ponto descrito. A fusão desses riachos forma assim um córrego que percorre pelo menos três quilômetros até o desague no Rio Pajeú.

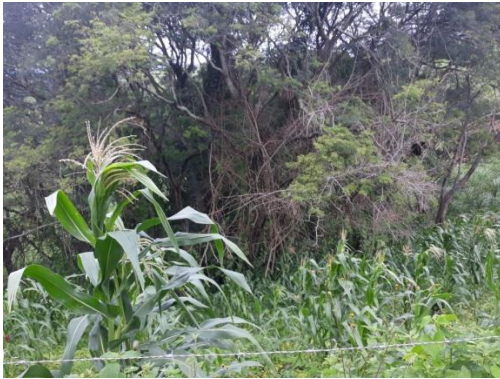
**Figura 5:** Nascente 1. Sítio Bolandeira.

O local da primeira nascente, demonstrado na figura 5, encontra-se amplamente degradado, dado o alto índice de exploração agrícola em terreno com alta declividade. Encontra-se rodeada de cultivos, sendo o milho e a cana-de-açúcar os principais. No Sítio Panga, a segunda nascente, expressa na figura 6, da mesma maneira que a primeira, encontra-se em propriedade privada, cercada por uma estrutura de alvenaria. Segundo moradores da comunidade esta última é utilizada nas atividades domésticas, dessedentação de animais, agricultura e é comercializada.

Para Bosquilia (2014) as nascentes são de grande importância na natureza, essenciais para o armazenamento da água, bem como o controle da qualidade e quantidade de água. Em ratificação a importância das nascentes serem preservadas, tem-se a Lei nº 12.651/12, onde se afirma que: “as florestas ou outro tipo de vegetação, localizada no entorno de nascentes, olhos d’água ou ao longo dos rios, são consideradas como Áreas de Preservação Permanente – APP (BRASIL, 2012)”.

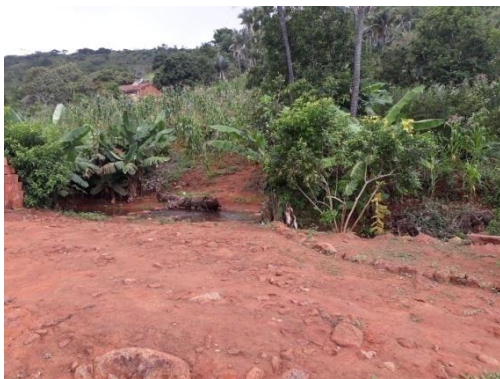
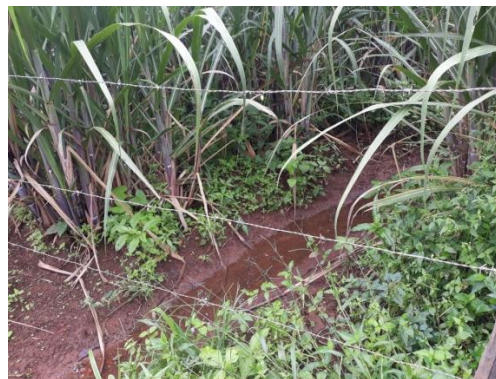
**Figuras 7 e 8:** Plantios agrícolas nas margens do Riacho, Sítio Icó.

São bastante observadas atividades agrícolas às margens do Riacho, como mostram as figuras 7 e 8, fator que, provavelmente, permite a contaminação do solo, bem como das águas, devido aos resíduos de agrotóxicos. Além disso, a erosão provocada por esta prática induz ao assoreamento e conseqüente obstrução do fluxo. Dentre outros problemas causados por estas atividades ao longo de ambientes aquáticos, podemos destacar o processo de eutrofização. O ecossistema de um corpo d'água antes do lançamento de efluentes encontra-se usualmente em estado de equilíbrio. Após a entrada da fonte poluidora, o equilíbrio entre as comunidades é afetado, resultando numa desorganização inicial, seguida por uma tendência posterior a reorganização (SANTOS, 2010).

Tais áreas não são propícias, apesar da fertilidade, à agricultura e nem a pecuária, justamente pelos problemas que irrompem de sua indevida utilização. Sendo assim, essas áreas devem por obrigação legal, serem separadas para preservação permanente.

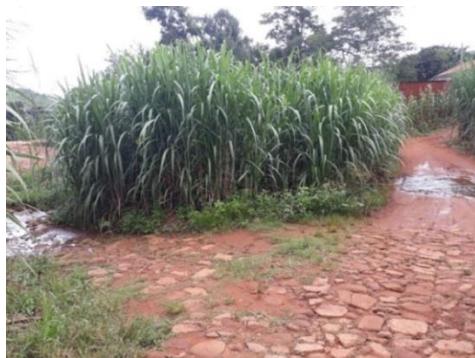
**Figura 9:** Rodagem de pedra bruta, Sítio Icó.

Já encorpado, o fluxo hídrico do Riacho encontra-se, em alguns pontos, próximos a rodagem de pedra bruta, de acordo com a figura 9, ladeada por áreas exploradas pela agricultura de base familiar na Comunidade Icó de Baixo. Para facilitar a locomoção de veículos, construiu-se ponte de pedra bruta, expressa na figura 10. Deste modo, devido ao processo de constituição agrícola da região e a necessidade de escoamento destas produções, tais estradas provocaram sérios danos ao leito do Riacho, que visivelmente, recebe o acúmulo de partículas de solo, provenientes do deslocamento de veículos, resultando principalmente no assoreamento do leito do riacho nestes pontos.

No intuito de reduzir essa interferência negativa, convém que haja ações imediatas, e também à longo prazo, de conscientização acerca da necessidade de mudanças no conjunto de práticas agropecuárias que vão de encontro à degradação do Riacho.

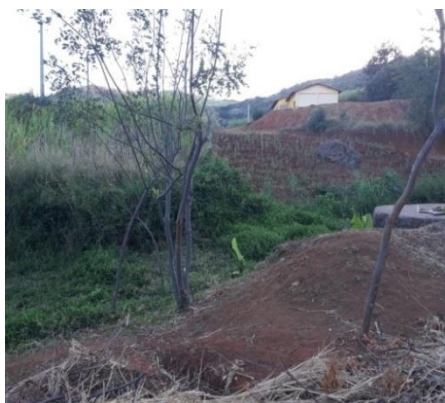
**Figura 11:** Ausência de mata ciliar ao longo do percurso do Riacho, Sítio Icó.

A retirada ou diminuição de mata ciliar para a Construção às margens do Riacho, como por exemplo, a nova estrutura da Escola Municipal José Rodrigues de Sousa, demonstrada na figura 11, permite observar que as interferências não são apenas atribuições da agropecuária, mas também da construção civil. Este ponto é considerado bastante crítico, já que além da escola, há diversas casas e engenhos erguidos à beira do manancial em fluxo, conforme figura 12.

Quanto à mata ciliar, a importância desta para os riachos indica equilíbrio ambiental, tendo em vista que sua ocorrência reduz, significativamente agressões de ordem física ao relevo e, perfazendo a ideia de que as margens desses mananciais apresentam características próximas àquelas presentes em sua gênese. Segundo Angelo *et al.* (2005) “Mata Ciliar é

Martins *et al.* (2011) afirmam que os Sistemas Agroflorestais (SAFs) são uma alternativa para minimizar esses impactos às margens dos corpos d'água, pois proporcionam uma diversidade de recursos e mantêm as principais dinâmicas e funções dos ecossistemas. Nesse sentido, projetos de estímulo ao reflorestamento teriam grandes impactos positivos. Assim, seria indicado para redução dos danos, a implantação de sistemas agroflorestais, hortas e pomares familiares.

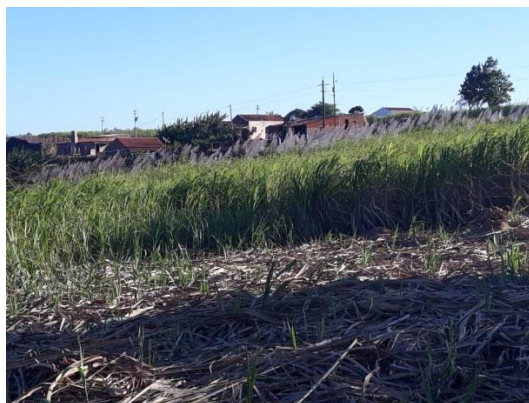
**Figura 12:** Engenho construído próximo às margens do Riacho.

Engenhos de cana-de-açúcar e outros pequenos empreendimentos agrícolas da região dão origem ao acúmulo de resíduos físicos – resíduos sólidos de construção – e químicos em boa parte do percurso do riacho.

Outro agravante observado durante as visitas, relacionado à construção dos engenhos, foi o processamento da cana-de-açúcar, o qual gera efluentes potencialmente contaminantes, uma vez que o chorume e o bagaço, líquido e sólido, respectivamente, têm a capacidade de fermentar e liberar no ambiente alta toxidez.

Na tentativa de reduzir os impactos diretos, os engenhos precisam urgentemente fazerem uso de estações de filtragem e tratamento dos rejeitos e retirada imediata de canalizações de efluentes que ligam as fornalhas ao leito do riacho. Tais empreendimentos devem construir estruturas propícias ao correto armazenamento dos rejeitos e, dentro das condições, o tratamento e adequado descarte final do material.

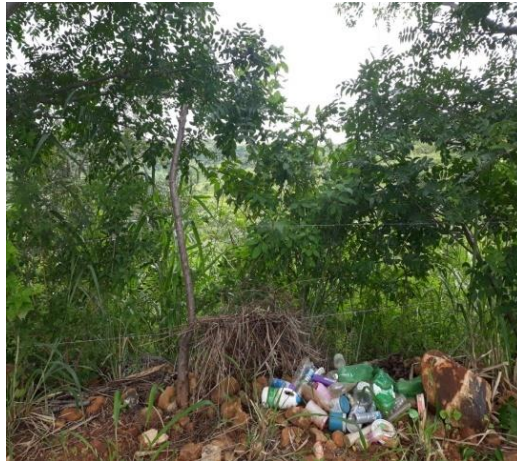
**Figura 13:** Descarte de lixo próximo a nascente do Riacho do Panga.

É perceptível o descarte indevido de resíduos sólidos nas proximidades do leito do Riacho, de acordo com a figura 13. Este ato, além de prejudicar o livre percurso das águas, proporciona à contaminação destas, pela liberação de resíduos químicos e orgânicos.

A conscientização da população local, aliada a medidas físicas de proteção das margens, configura-se na mais prática maneira de reduzir o problema e até mesmo eliminá-lo. A construção de cercas de barramento, e no âmbito educacional, a conscientização a cerca do prejudicial ato de descartar lixo e rejeitos domésticos sobre o leito, a reciclagem com embalagens que não sejam de agrotóxicos, seriam formas imediatas e simples de minimização deste impacto.

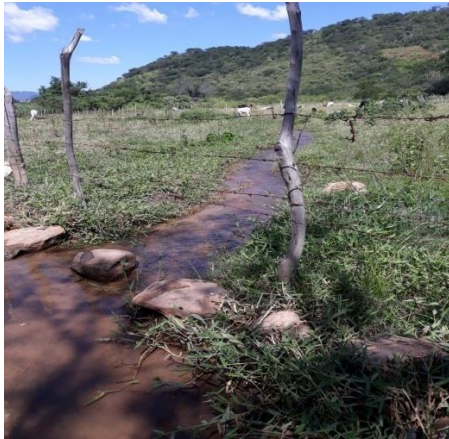
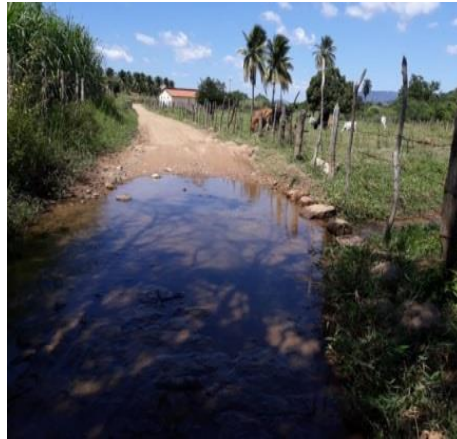
**Figuras 14 e 15:** Pastejo às margens do Riacho, Sítio Icó.

O Riacho percorre áreas utilizadas para pastejo intenso, como demonstrado nas figuras 14 e 15, de modo que nos baixios existem diversos problemas, como compactação e erosão do solo, assoreamento provocado pelo pisoteio dos animais, degradação da flora aquática, contaminação por excrementos, entre outros.

Com a finalidade de reduzir o cenário acima descrito, as principais medidas a serem tomadas são: o isolamento das margens para recuperação florística natural, a recuperação e manutenção de pastagens nativas, a introdução de espécies arbóreo-arbustivas, isolamento de áreas extremamente degradadas para recuperação técnica, construção de bebedouros desvinculados do corpo hídrico e construção de passarelas que isentem o riacho da erosão causada pelo pisoteio.

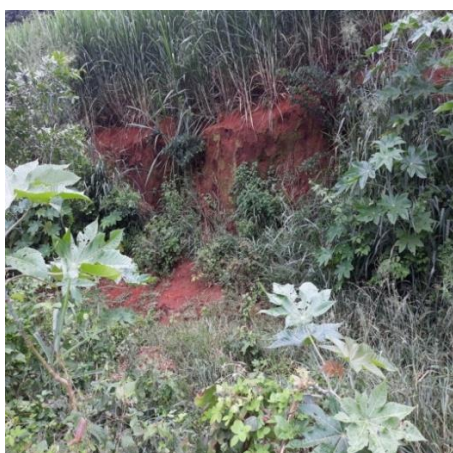
**Figura 16:** Processo erosivo às margens do riacho, Sítio Icó.

É nítido o processo erosivo que corrobora com o assoreamento de importantes nascentes do Riacho do Panga. Isto se dá pelo indiscriminado e irregular uso do solo, bem como, o desmatamento da vegetação ciliar e conseqüente exposição das margens aos agentes de transformações edáficas, observe as figuras 16 e 17 que apontam os processos acima citados.

A bioengenharia de solos se apresenta como uma das formas mais eficazes na contenção da erosão, pois pode promover o reforço do talude sem necessidade de cálculos estruturais complexos, além de possibilitar o emprego de matéria prima disponível na região, necessária para a confecção dos biotêxteis, como fibras de coco, sisal, entre outros (HOLANDA *et al.*, 2009)

Não há outra forma de contorno a estas agressões que não seja a construção de barreiras contentoras de solo, a exemplo do plantio em curva de nível e do pronto restabelecimento das matas ciliares. Além disso, indica-se o isolamento das áreas mais susceptíveis e propensas à erosão. O plantio em nível é recomendado para prevenir erosão e conservar o solo, sendo uma das práticas mais eficientes e viáveis. Entretanto, o plantio em nível não controla a perda de solo se for aplicado isoladamente. Geralmente é complementado pelo sistema de terraços, rotação de culturas e outros sistemas de desvios de água e de drenagem. O tipo de solo e a declividade do terreno devem ser considerados na definição de como será feito o plantio em nível (OLIVEIRA, *et. al.* 2010).

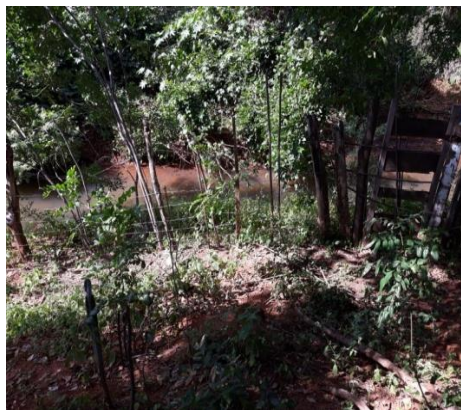
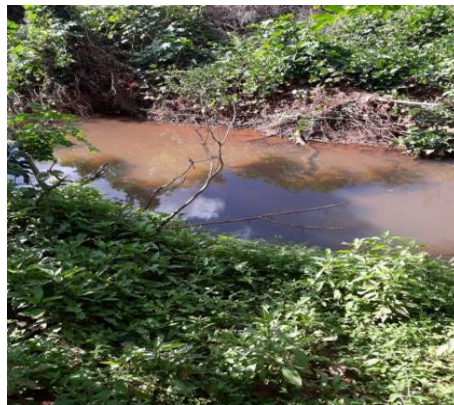
**Figura 18 e 19:** Desague no Rio Pajeú

De acordo com informações dos moradores locais, após o primeiro encontro de riachos, o córrego resultante une-se ao Riacho de Canaã, 1º Distrito de Triunfo, passando a se denominar Riacho da Barra dos Souza, desaguardo no Rio Pajeú (figuras 18 e 19). A pecuária extensiva (caprinocultura e bovinocultura) são atividades comuns também na foz. Tal atividade gera degradação das margens e poluição das águas que a esta altura apresentam reduzida velocidade de fluxo. São notáveis os indícios de assoreamento no leito do riobem como reduçãoda mata ciliar neste trecho.

Como medida mitigadora, para este impacto, a criação destes animais deve ser evitada e as mesmas prescrições de preservação da mata ciliar e isolamento do leito, já exploradas em tópicos anteriores neste trabalho, devem ser adotadas.
