**ANÁLISE DE SISTEMAS DE COMBATE A INCÊNDIO DE ESCOLAS PÚBLICAS
NA CIDADE DE CAJAZEIRAS-PB**

Cajazeiras-PB
2022

Trabalho de Conclusão de Curso submetido à Coordenação do Curso de Bacharelado em Engenharia Civil do Instituto Federal de Educação, Ciência e Tecnologia da Paraíba-*Campus* Cajazeiras, como parte dos requisitos para a obtenção do Título de Bacharel em Engenharia Civil, sob Orientação do Prof. Me. Cicero Joelson Vieira Silva.

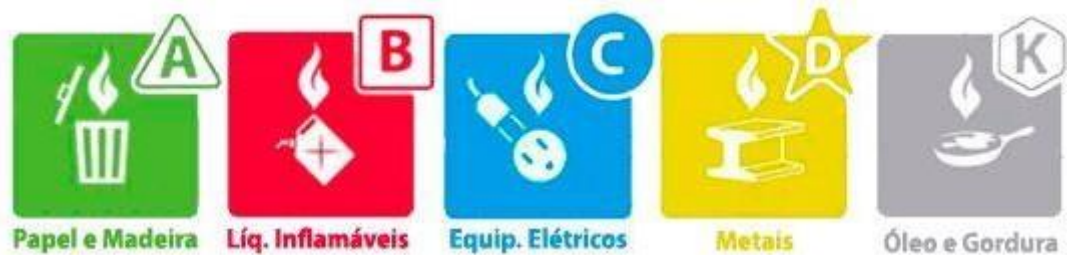
Figura 2: Classes de incêndio.

Os incêndios são classificados de acordo com as características dos materiais combustíveis, em cinco classes, A, B, C, D e K, como mostra a Figura 2.

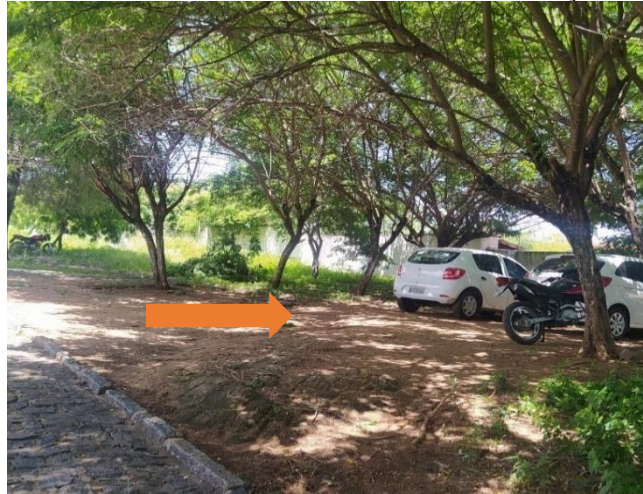
A referida norma técnica preconiza uma faixa de estacionamento exclusiva para o veículo do corpo de bombeiros, possuindo largura mínima de 8,00 m e 15 m de comprimento, ambas as edificações que possuem esse sistema não comportam esse requisito, a Figura 4 representa o único estacionamento da escola “D”. A norma sugere que o acesso através de portões tenha 4,00 m de largura e 4,50 m de altura livre, o que não acontece na escola “D”, que possui um portão de 3,20 m de largura, representado na Figura 5. Com relação a via de acesso e faixa de estacionamento, essas precisam estarem totalmente desobstruídas, não sendo o caso da instituição “E”, mostrada na Figura 6.

Figura 4: Único local destinado a estacionamento de edificação, escola “D”.

Quando a edificação não possui esses itens, impossibilita de o carro do corpo de bombeiros ter acesso a mesma, gerando um transtorno e impactando diretamente em uma ocorrência de incêndio, pois como o alcance de escadas e mangueiras dos caminhões do corpo de bombeiros é limitado o acesso de viaturas em edificações afastadas torna-se indispensável para o salvamento de vidas a tempo.

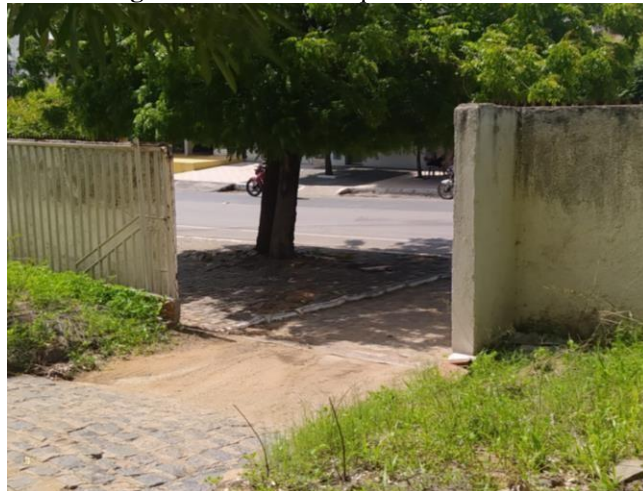
Figura 5: Portão inadequado, escola “D”.

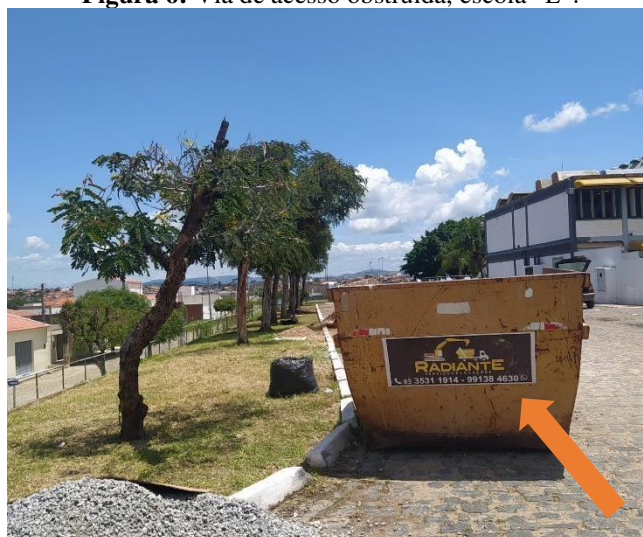
Figura 6: Via de acesso obstruída, escola “E”.

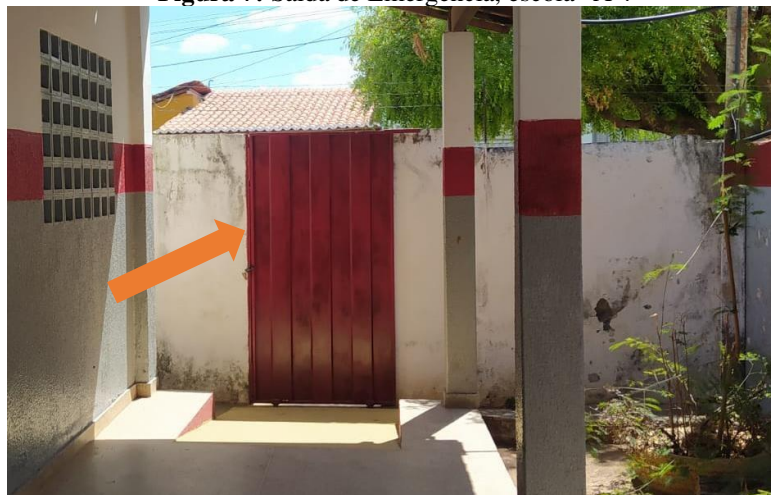
A Norma Técnica supracitada, estabelece 1,20 m de largura mínima para saída de emergência, as instituições “A” e “F” não atendem a esse requisito, possuindo respectivamente 0,90 m e 1,0 m, como representado na Figura 7. A distância máxima percorrida até a saída de emergência para essas edificações é de no máximo 40 m, as edificações “A” e “H” não cumprem a essas condições. Além disso a referida norma exige que essas saídas estejam desobstruídas, o que não acontece na edificação “H”, como representado na Figura 8. A norma em questão exige sinalizações e iluminações adequadas e nenhum dos ambientes possuem ambas as condições.

Figura 7: Saída de Emergência, escola “A”.

Um ambiente que possui saídas de emergência sem sinalização e iluminação torna-se vulneráveis em uma ocorrência de incêndio, deixando as pessoas do local sem direção na hora abandonar o local. A distância máxima percorrida é fundamental, pois com uma saída de emergência distante demora mais tempo para percorrer o caminho até o lado externo da edificação, levando em consideração que o tempo é o maior aliado nessas horas. As obstruções e falta de largura mínima faz com que o local tenha um maior tumulto além de impedir o acesso das pessoas às saídas de emergência.

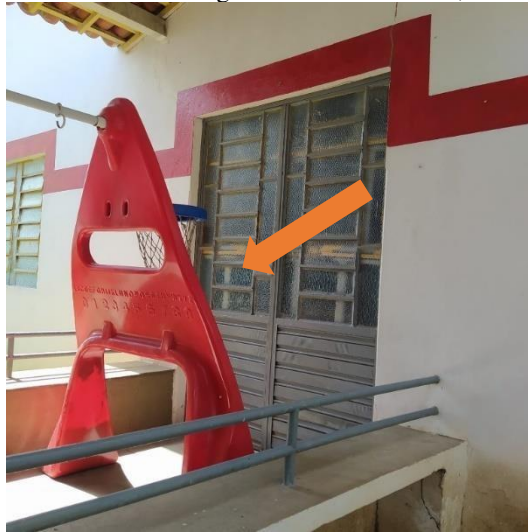
Figura 8: Saída de Emergência com obstáculos, escola “H”.

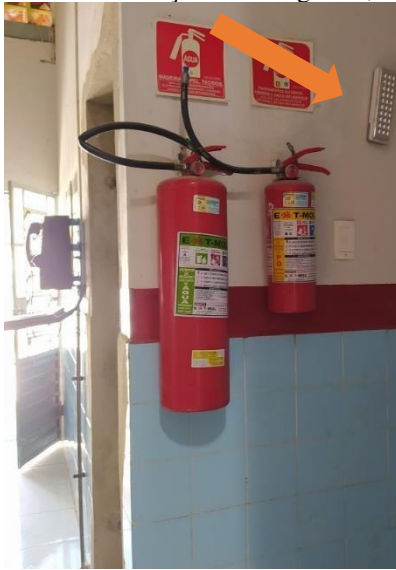
As instituições “E”, “H” e “J”, possuem alguma iluminação de emergência, contudo, 100% dessas edificações não atendem requisitos mínimos ditados pela NBR 10898 (ABNT, 2013a), como permitir o controle visual das áreas abandonadas, sinalizar possíveis rotas de fuga, manter a segurança patrimonial, ser suficiente para clarear áreas escuras de passagens em um pane do sistema elétrico e pontos de iluminação dispostos a uma distância máxima entre os mesmos de até 15 m.

A quantidade de iluminação encontrada é insuficiente para que se possa atender os itens supracitados, nas escolas “E” e “H” foram encontradas apenas uma iluminação de emergência, como é representado nas Figuras 9 e 10, já na instituição “J” foram encontradas duas, dentre essas uma estava queimada, conforme mostrado na Figura 11.

Figura 9: Única iluminação de emergência, escola “H”.

É notório que os sistemas de iluminação encontrados nas edificações citadas não passam por nenhum tipo de manutenção, as iluminações encontram-se sujas e até mesmo queimadas. Isso faz com que o sistema seja totalmente ineficiente e inseguro, em caso de uma falha da rede elétrica, colocando em risco a vida das pessoas que ocupam essas edificações.

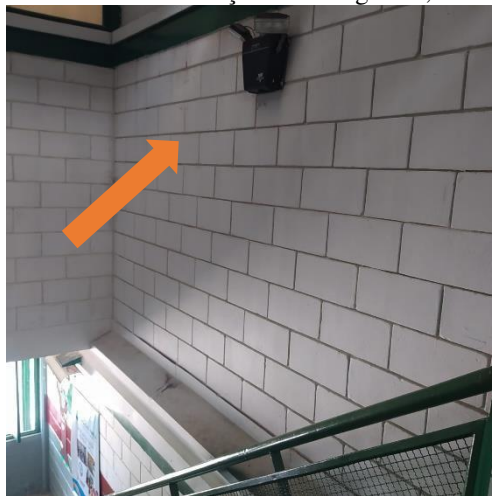
Figura 10: Única iluminação de emergência, escola “E”.

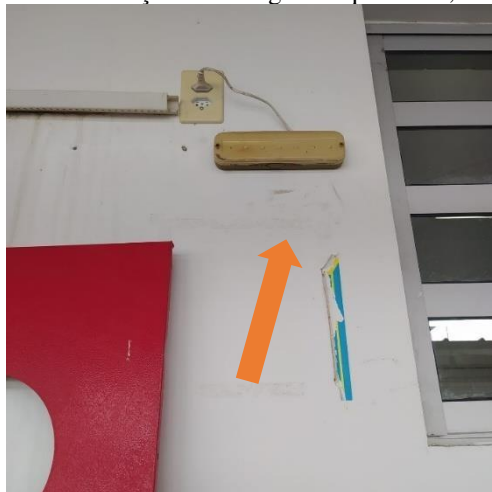
Figura 11: Iluminação de emergência queimada, escola “J”.

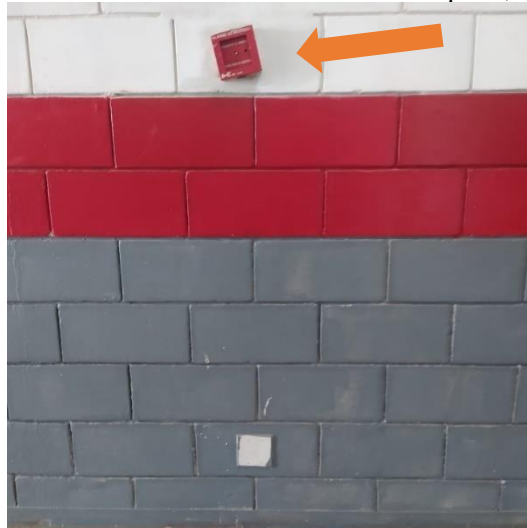
A mencionada norma estabelece a altura de um acionador manual de no máximo 1,35 m, sendo a altura utilizada na escola em questão 1,45 m, o que não atende a este requisito, Figura 12, uma distância máxima de 30 m entre eles, bem como manutenção rotineira de todo o sistema de alarme.

Figura 12: Acionadores manuais com altura inadequada, escola “E”.

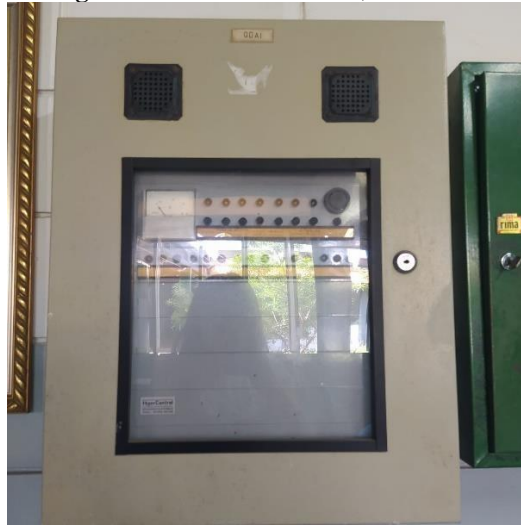
O sistema encontrado não funciona, os vidros dos acionadores estão quebrados, devido a atos de vandalismo, não existe avisos sonoros ou visuais, fazendo com que a edificação se torne vulnerável em um episódio de incêndio, uma vez que a mesma não tem como emitir de forma rápida e eficaz o sinal indicando a necessidade de evacuação do local. A Figura 13 mostra a central de alarme da edificação.

Figura 13: Central de alarme, escola “E”.

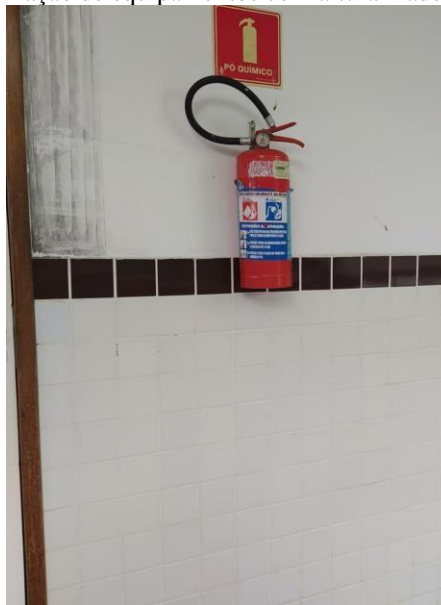
As escolas “B”, “D”, “E”, “G”, “H”, “I” e “J” apresentam algum tipo de sinalização de emergência, onde 100% delas não atendem as especificações mínimas recomendadas pela Norma Técnica NT 6 (CBMPB, 2013b), como a existência de sinalização de orientação e salvamento, elementos de sinalização horizontal e vertical, sinalização de proibição, alerta e qualquer outra sinalização complementar. A única sinalização existente é apenas de equipamentos, Figura 14, referente a escola “J”, com altura mínima de 1,69 m destoante da preconizada pela referida norma que é 1,80 m do piso acabado até a base da sinalização.

Figura 14: Sinalização de equipamentos com altura inadequada, escola “J”.

A altura inadequada da sinalização de equipamentos dificulta a visualização de tal, impossibilitando a leitura de suas informações, sua inexistência atrapalha na hora de encontrar e conhecer esses equipamentos de forma rápida em um acidente de incêndio. Em relação a sinalização de orientação e salvamento, sua ausência impede que os ocupantes consigam encontrar a rota de fuga para evacuação do imóvel, o que pode acarretar pânico generalizado. A falta de sinalização de proibição tira a noção de perigo dos usuários da edificação, como exemplo não fumar perto de centrais de gás de cozinha e por fim, a ausência da sinalização de alerta faz com que aumente os riscos de choques e explosões.

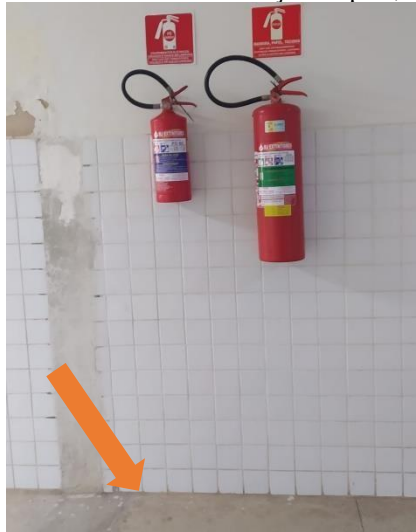
A norma supracitada estabelece que o equipamento de extinção não pode ultrapassar uma altura de 1,60 m do piso acabado, a sinalização de piso deve ser tipo um símbolo quadrado, 70 x 70 cm, vermelho, com borda amarela de 15 cm, não ocorrendo na escola “D”, constatado na Figura 15, assim como é necessário sinalização de parede, o que não ocorre em alguns extintores da escola “I”, conforme Figura 16, ser livre o acesso, totalmente desobstruídos, não sendo respeitado na escola “E” como demonstrado na Figura 17, com recargas feitas de forma anual e teste hidrostático realizado a cada 5 anos.

Figura 15: Extintores sem sinalização de piso, escola “D”.

Quando os extintores não atendem a uma altura adequada, dificulta sua retirada do local, além de proporcionar acidente desnecessário. A falta de sinalização de piso e parede pode acabar fazendo com que as pessoas não notem a presença do equipamento em momentos de pânico. A obstrução da região onde ficam localizados os extintores retarda o processo de socorro. Alguns dos extintores possuem o ponteiro do manômetro fora da posição central verde, que indica boas condições de uso, quando o ponteiro do manômetro está na área vermelha, significa que o equipamento perdeu pressão, podendo estar com vazamento, isso faz que o mesmo não venha a funcionar, o que acontece nos extintores da escola “D”, conforme a Figura 18. Contudo, o dado mais chocante da pesquisa refere-se a recarga dos extintores, todos estavam fora do prazo de validade, como demonstrado na Figura 19.

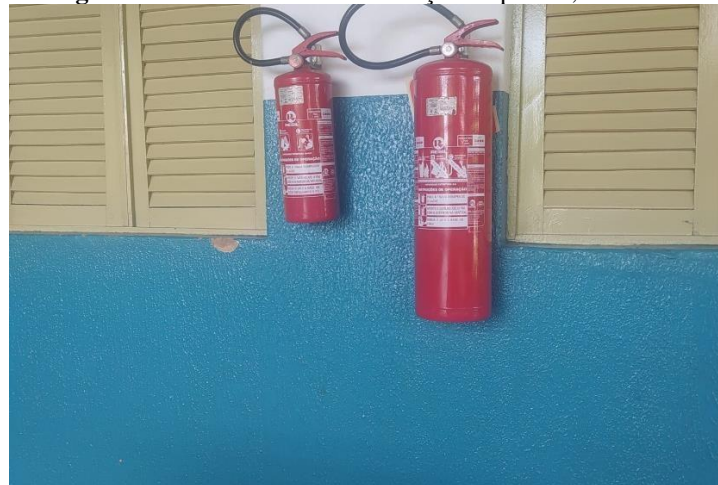
Figura 16: Extintores sem sinalização de parede, escola “I”.

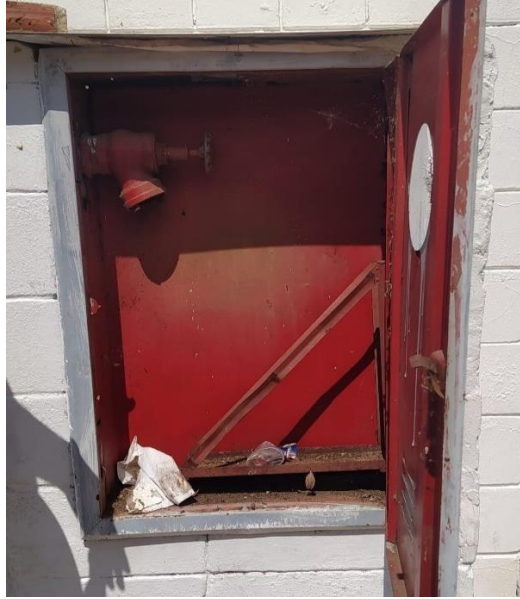
Como observado na Figura 20, o hidratante da escola “E” encontra-se sem mangueira no abrigo e na Figura 21, a mangueira da escola “J” encontra-se rachada, em ambos os locais, o abrigo encontra-se sujo, o que comprova a falta de manutenção do sistema ou até mesmo atos de vandalismo por parte dos usuários.

Figura 20: Hidrante sem mangueira no abrigo, escola “E”.

Esse tipo de conduta é totalmente contrário ao que a norma supracitada exige, que são manutenções periódicas do sistema, além de mangueiras bem acondicionadas.
