**ESTUDO DAS MANIFESTAÇÕES PATOLÓGICAS E TÉCNICAS DE
REPAROS NAS ESTRUTURAS DOS RESERVATÓRIOS ELEVADOS DA
CIDADE DE SÃO JOSÉ DE PIRANHAS/PB**

Trabalho de Conclusão de Curso submetido à
Coordenação do Curso de Bacharelado em
Engenharia Civil do Instituto Federal de
Educação, Ciência e Tecnologia da Paraíba-
Campus Cajazeiras, como parte dos requisitos
para a obtenção do Título de Bacharel em
Engenharia Civil, sob Orientação do Prof. Iarly
Vanderlei da Silveira

O reservatório R01 (Figura 16) localizado no Bairro Totô Morais é caracterizado como um reservatório elevado construído em concreto armado e possui um volume de 50 m³. Este reservatório tem a responsabilidade de fornecer o abastecimento para as seguintes áreas: Bairro Totô Morais, Conjunto Frei Damião, Catolezinho e o lado leste do Bairro Zuza Holanda.

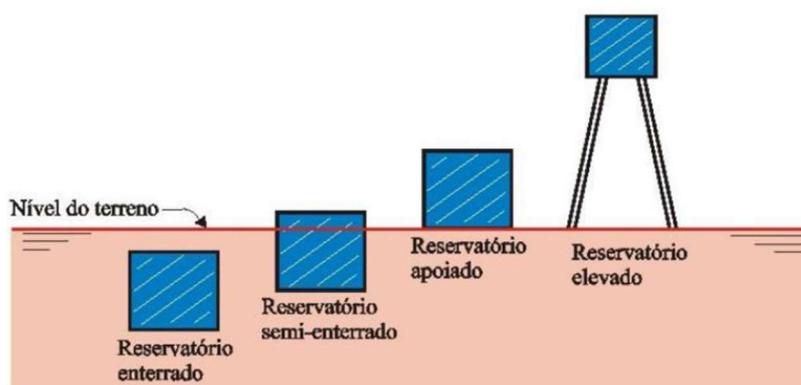
Figura 1 - Exemplo de reservatório quanto a sua implantação.

- elevado: são construídos acima da superfície do terreno, quando deseja-se alcançar a pressão mínima para o abastecimento. Geralmente, é construído em estrutura de concreto armado sendo que existem outros tipos de material como os feitos em estruturas metálicas. A Figura 1 exemplifica os tipos de reservatórios mencionados:

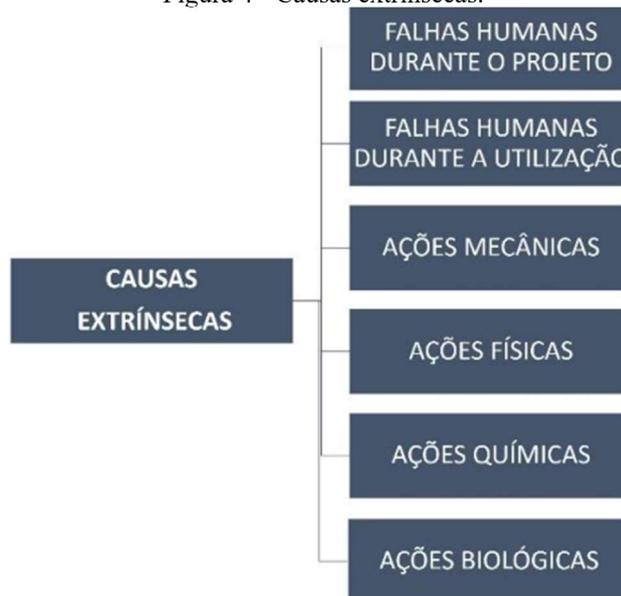
Figura 4 - Causas extrínsecas.

b) causas extrínsecas: são externas ao corpo estrutural, ou seja, são ataques na estrutura de fora para dentro. Os motivos para sua deterioração vão desde falhas humanas no projeto a ações biológicas, assim como mostrado na Figura 4.

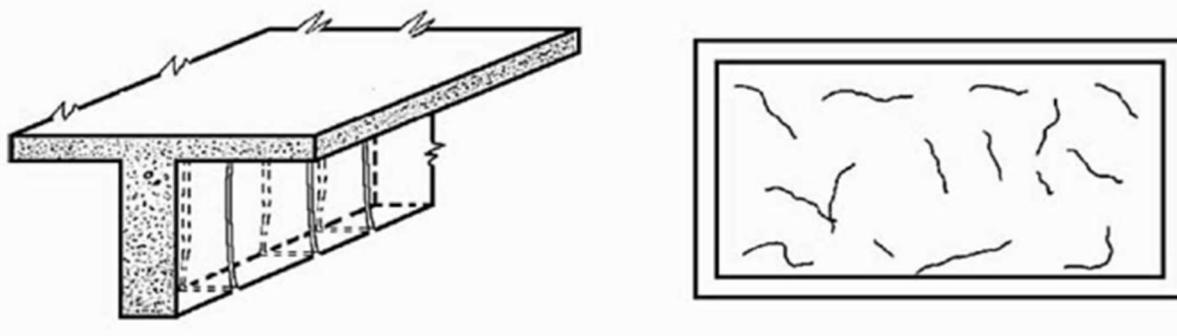
Figura 5 - Retração em viga e laje.

A retração do concreto nada mais é do que a diminuição do volume do concreto pela perda excessiva de água. Algumas causas levam o concreto a retração e de acordo com Souza e Ripper (1998) é importante cuidar da interação da estrutura com o meio ambiente, sendo que, na época da concretagem as elevadas temperaturas, baixos teores de umidade do ar e a incidência de ventos e radiação solar são prejudiciais para a perfeita cura do concreto. Isso pode causar retrações nas estruturas de concreto, como mostrado na Figura 5.

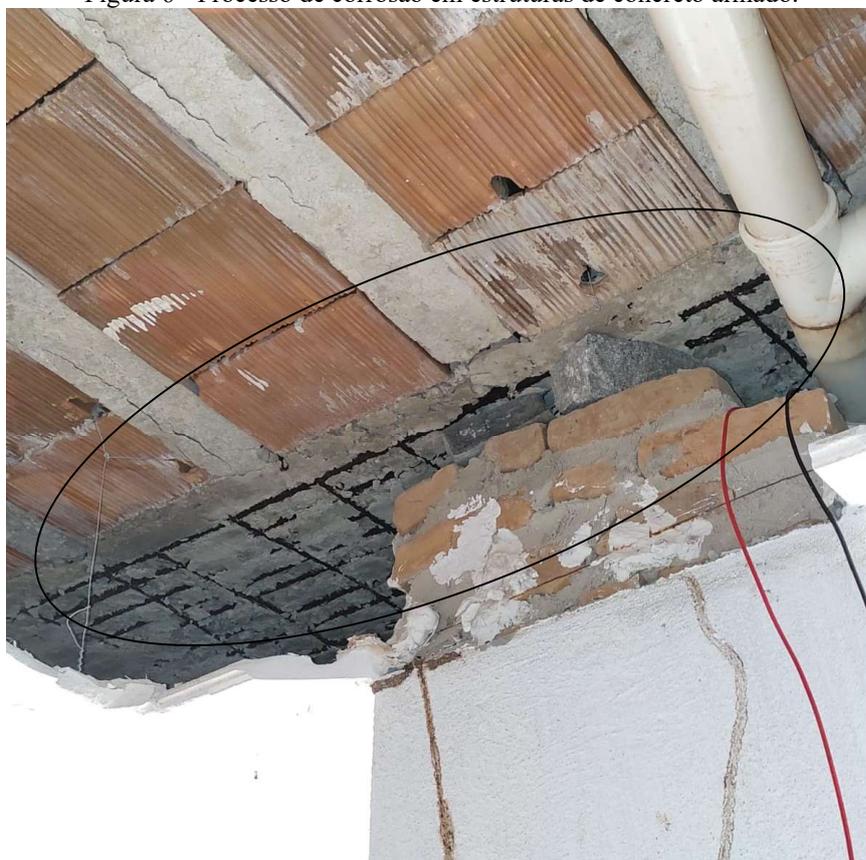
Figura 6 - Processo de corrosão em estruturas de concreto armado.

A corrosão das armaduras é um dos tipos de patologia mais frequente nas construções. É caracterizada pela deterioração do material por meio da ação química ou eletroquímica do meio ambiente, resultando na perda de massa do material. O processo corrosivo nas armaduras inicia-se com aparecimento de manchas na região do concreto, deslocamento da camada de concreto que reveste as armaduras e posteriormente diminuição da seção das armaduras devido ao processo de corrosão como mostrado na Figura 6.

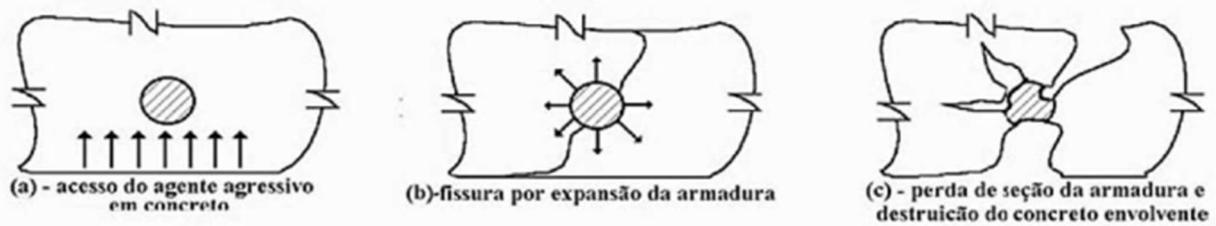
Figura 7 – Fase de instalação do processo de corrosão das armaduras.

Vários são os mecanismos de degradação da estrutura, sendo que, o concreto está submetido diariamente aos agentes químicos e físicos provocando processos de deterioração nas armaduras do concreto armado com a diminuição da seção e conseqüentemente perda de

resistência, assim como mostrado na Figura 7.

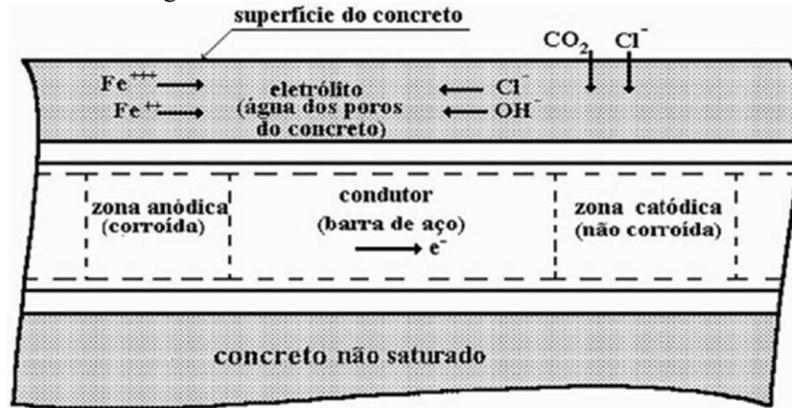
Figura 8 - Célula de corrosão no concreto armado.

De acordo com Souza e Ripper (1998), no concreto armado, as regiões com menor concentração de oxigênio são as anódicas. Da combinação do cátion Fe^{++} com os ânions $(OH)^-$ resulta o hidróxido ferroso, depositado no ânodo. No cátodo deposita-se o hidróxido férrico, estes dois produtos constituem a ferrugem, assim mostrado na Figura 8.

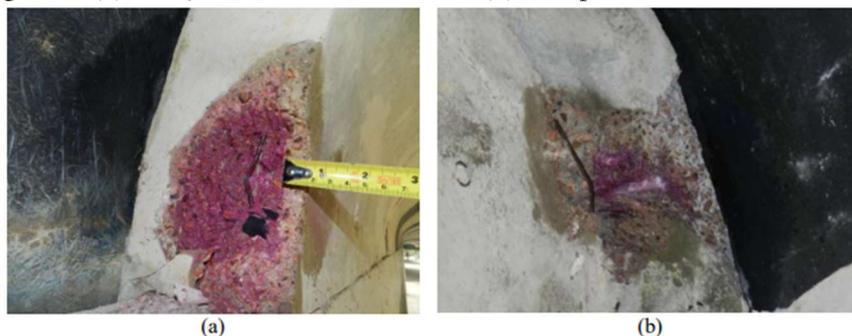
Figura 9 - (a) medição da frente carbonatada e (b) exemplo de concreto carbonatado.

De acordo com Mior Júnior (2013), existem alguns ensaios para medir a espessura carbonatada do concreto, ou até que ponto o revestimento do concreto está comprometido em termos de pH. A utilização de fenolftaleína é uma prática bastante utilizada. Ao aplicar no concreto, a parte sem coloração caracteriza que o concreto está carbonatado, em contrapartida, a parte rósea está normal, como mostrada na Figura 9.

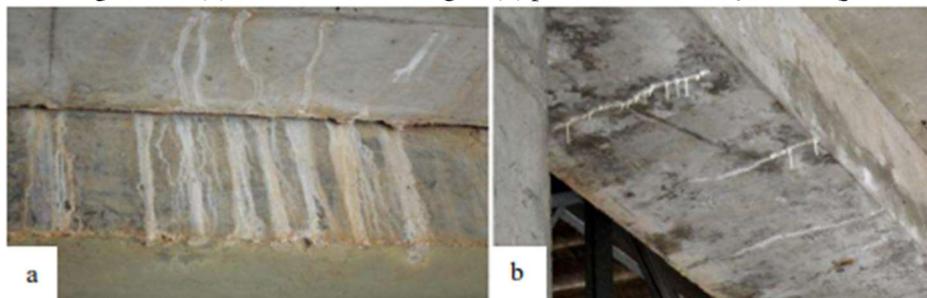
Figura 10 - (a) eflorescência em viga e (b) processo de lixiviação em viga.

De acordo com Martins; Fioriti (2014), a eflorescência é um processo advindo da lixiviação, o qual é caracterizado por manchas brancas na superfície do concreto das estruturas. A lixiviação e eflorescência alteram a coloração do concreto e sua textura, causando prejuízos estéticos podendo evoluir para manifestações patológicas mais sérias, assim como representado na Figura 10.

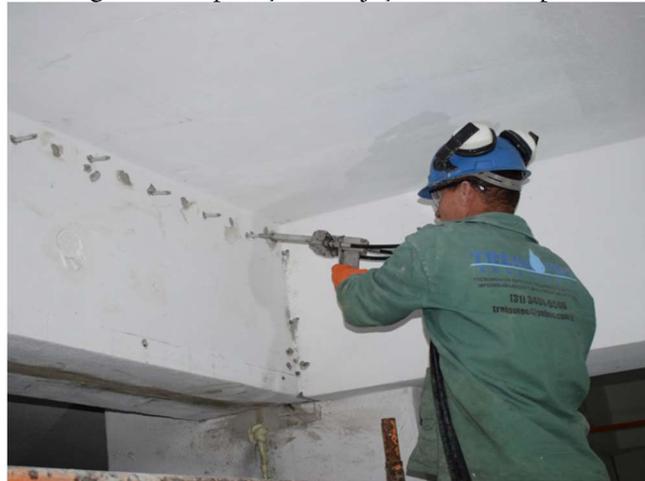
Figura 12 - Aplicação de injeção de resina epóxi.

- f) testado o sistema e escolhido o material, a injeção pode então iniciar-se, tubo a tubo, sempre com pressão crescente, escolhendo-se normalmente como primeiros pontos aqueles situados em cotas mais baixas (Figura 12).”

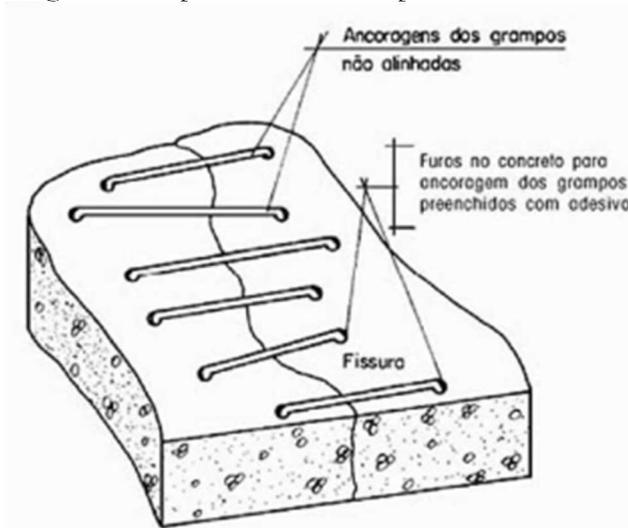
Figura 13 - Reparo de uma fissura por costura.

De acordo com Souza e Ripper (1998), a técnica de costura das fissuras (Figura 13) conhecido também como grampeamento é executada quando as fissuras ativas desenvolvem segundo linhas isoladas e por deficiências localizadas de capacidade resistente. Essas armaduras, conhecidas como grampos, são executadas para resistir aos esforços de tração.

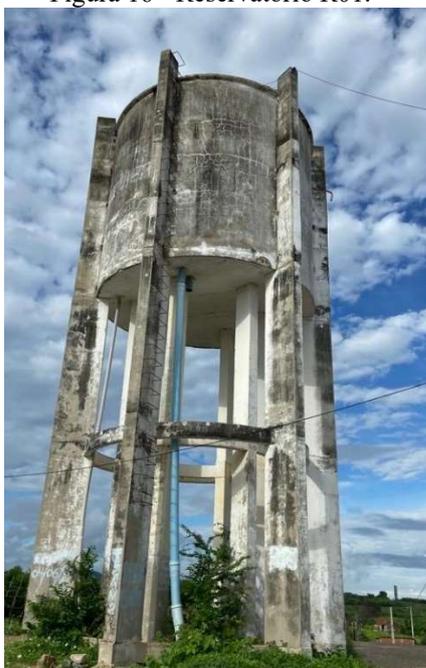
Figura 16 - Reservatório R01.

Neste trabalho, fez-se uma análise detalhada de todas as manifestações patológicas detectadas em torno da supraestrutura do reservatório. Na Figura 16 já pode-se ver que a anomalia mais visível são as manchas escuras ao redor do reservatório.

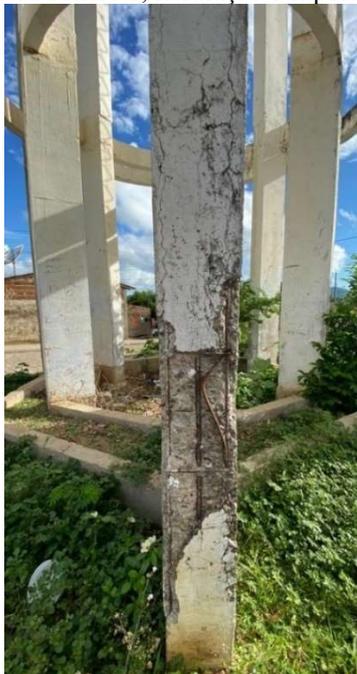
Figura 17 - Deslocamento do concreto, fissuração e exposição das armaduras no pilar.

Na Figura 17 é mostrado manifestações patológicas bem frequentes em estruturas de concreto armado que é o deslocamento do cobrimento de concreto ocasionado pelo efeito da carbonatação do concreto devido a fissuras existentes em torno do pilar, levando a exposição da armadura e conseqüentemente um processo corrosivo.

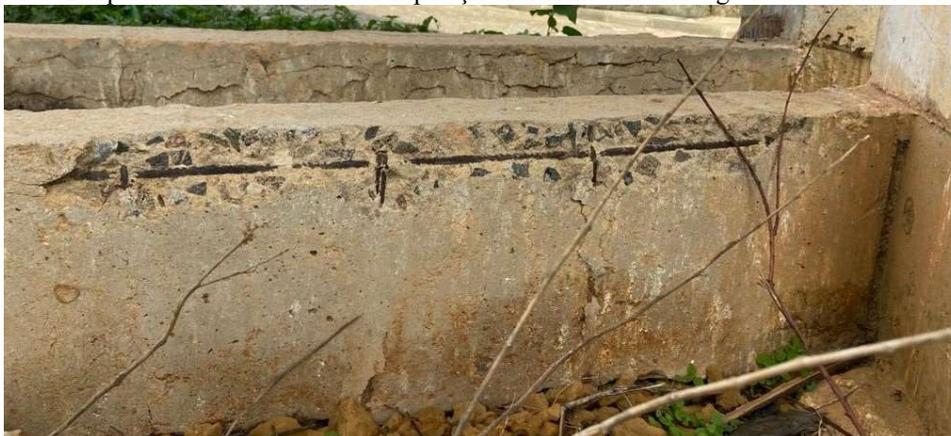
Figura 18 - Deslocamento do concreto e exposição das armaduras na viga de travamento dos pilares.

A Figura 18 mostra as vigas de travamento dos pilares, que tem a função de conceder estabilidade nos pilares de sustentação do reservatório. Pode-se perceber que, assim como visto na Figura 17, há fissuras em torno das vigas e deslocamento do cobrimento de concreto devido à carbonatação, levando as armaduras a iniciar um processo corrosivo.

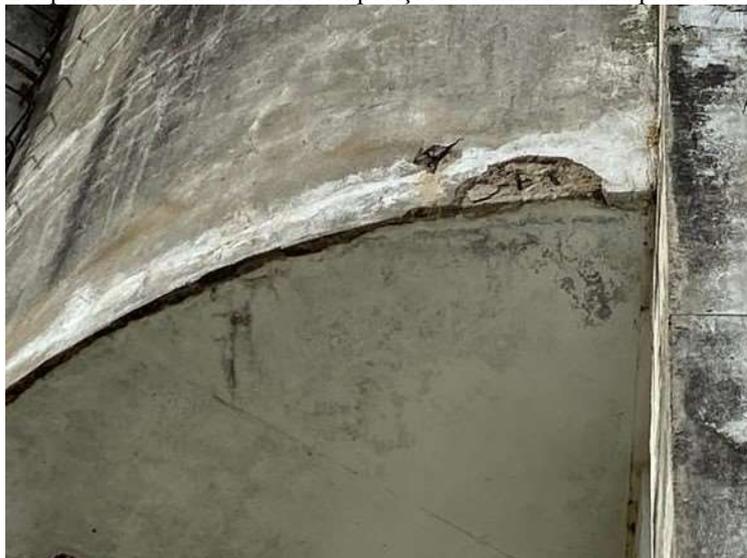
Figura 19 – Deslocamento do concreto e exposição das armaduras na parede do reservatório.

Nesta Figura, pode-se perceber que há um deslocamento do cobrimento de concreto na parede do reservatório, expondo a armadura e podendo trazer problemas do tipo vazamento e comprometer o volume útil do reservatório. Depois de feitas as análises iniciais das imagens, e utilizando a bibliografia existente, pode-se chegar aos seguintes diagnósticos:

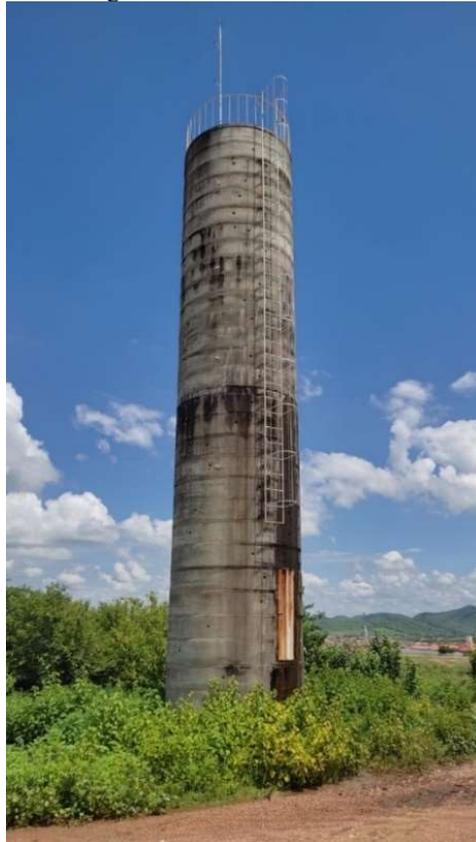
Figura 20 - Reservatório R02.

O reservatório R02 localizado no bairro Mirante é caracterizado como um reservatório tubular construído em concreto armado pré-moldado e possui um volume de 50 m^3 . Este reservatório é responsável pelo abastecimento somente do Bairro Mirante e encontra-se na parte mais alta desse bairro.

Este tipo de reservatório é fabricado em anéis de concreto pré-moldado de acordo com a necessidade de cada projeto. No processo de montagem, os anéis são executados de forma que as juntas de encontro não permitam vazamentos. Nesta imagem, pode-se perceber que as patologias mais visíveis são as manchas ao redor do reservatório.

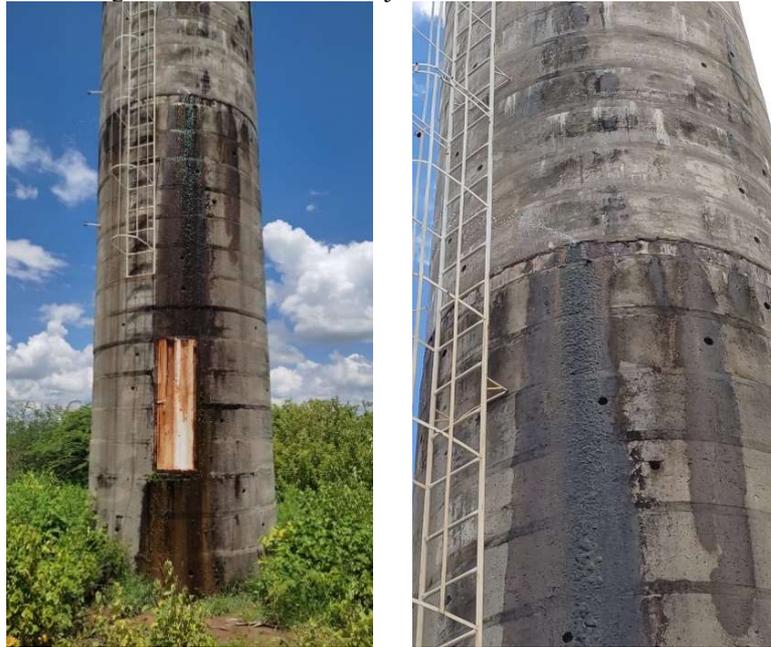
Figura 21 - Vazamento nas juntas de encontro dos anéis.

Nesta imagem pode-se perceber de início que, além das manchas ao redor do reservatório, permitindo que a estrutura fique com uma má aparência, há vazamento nítido ao redor dele, especificamente na junta entre o barrilete e o reservatório, levando a perdas significativas no volume útil.

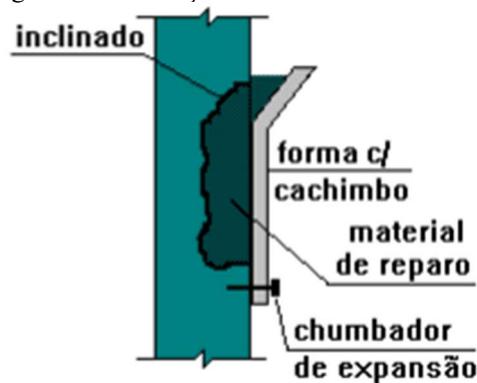
Figura 22 - Instalação da forma com cachimbo.

- a) tratar o substrato e umedecê-lo, sem saturá-lo;
- b) instalar formas com cachimbo (Figura 22);
- c) preparar o graute, conforme a especificação do fabricante;
- d) lançar o graute nas formas e adensá-lo;
- e) antes do endurecimento do graute, desformar e, cuidadosamente, retirar seu excesso;
- f) executar a cura.

De acordo com Piancastelli (1997), a superfície do concreto velho que estará em contato com o material de reparo, deve ser apicoado para a retirada da nata de cimento superficial. Deve-se cuidar para que o contorno das aberturas sejam bem definidas e as faces laterais favoreçam a aderência.
