UTILIZAÇÃO DE ARP PARA IMPLANTAÇÃO DE ABASTECIMENTO DE ÁGUA NA
COMUNIDADE BARRA DOS RAMOS, MUNICÍPIO DE JURU-PB.

Trabalho de Conclusão de Curso apresentado ao Instituto Federal de Educação, Ciência e Tecnologia da Paraíba - Campus Princesa Isabel, como requisito parcial necessário para obtenção do Grau de Especialista em Gestão Ambiental de Municípios. Orientador: Prof^o. Me. Erickson Melo de Albuquerque.

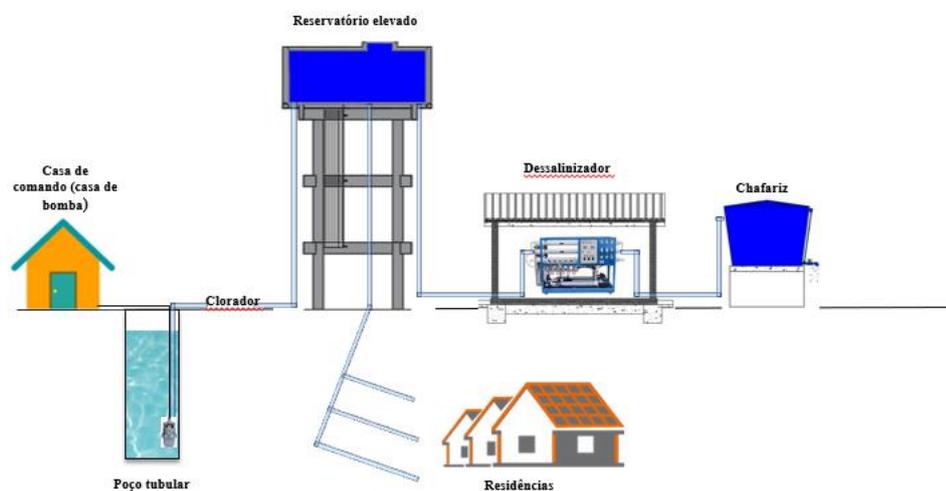
Figura 1 – Sistema de Abastecimento de Água.

A Figura 1 mostra um modelo de um sistema de abastecimento de água.

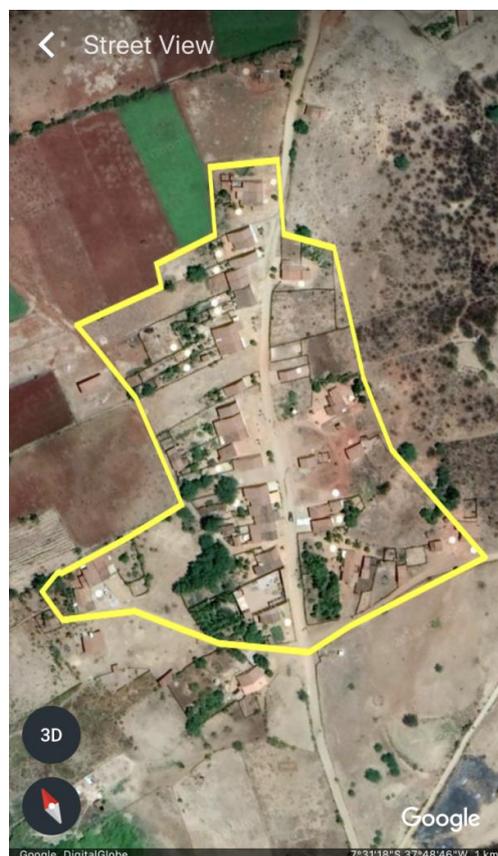
Figura 2 - Delimitação do perímetro.

A Figura 2 mostra uma imagem de satélite datada de 27 de março de 2019 obtida pelo Google Earth Pro, junto à delimitação do perímetro, em contorno na cor amarela, que será beneficiada. Distante 1,5 km da zona urbana de Juru.

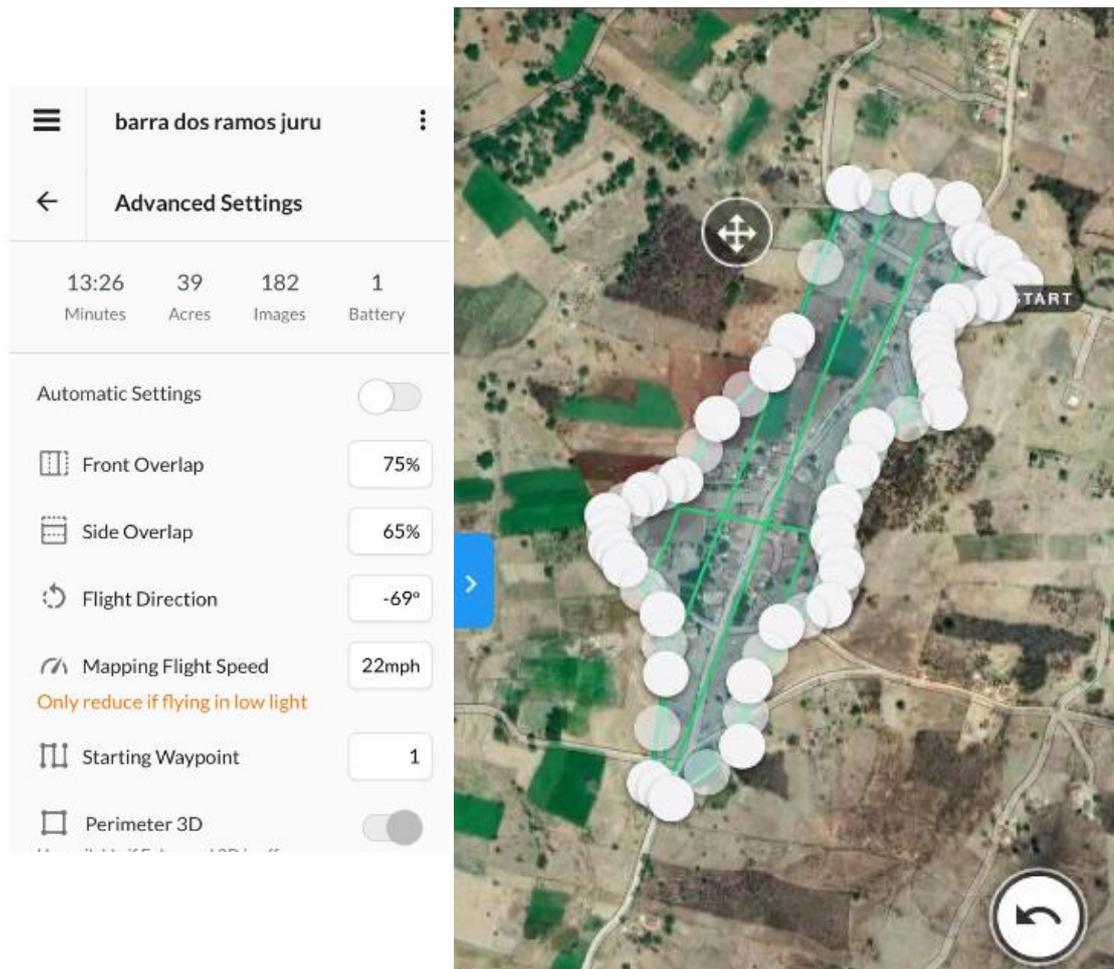
- a) Google Earth Pro: após a delimitação do perímetro pela ferramenta foi possível perceber que a comunidade está localizada numa área sem qualquer manancial capaz de atender à demanda hídrica dos moradores;
- b) Aplicativo DroneDeploy: foi utilizada a versão gratuita para a execução do plano de voo, o qual foi estimado um tempo de voo de 13 minutos e 26 segundos, como mostra a Figura 3;

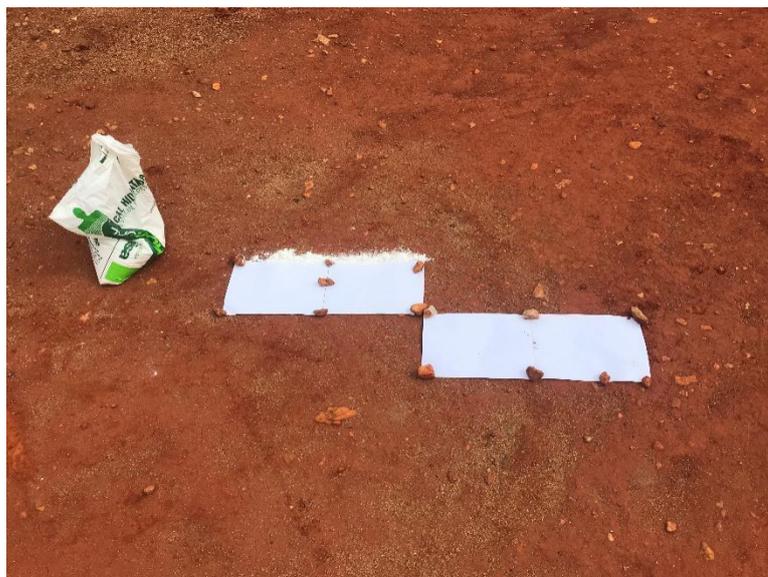
Figura 4 - Constituição dos pontos de controle.

- c) Pontos de controle: foram constituídos por cal com dimensões de duas folhas A4, como é mostrado a Figura 4. Foram instalados 6 pontos de controle com o intuito de corrigir a nuvem de pontos gerada pelo ARP e diminuir o erro de precisão, pois o ARP utiliza um GPS de navegação e, conseqüentemente, apresenta erros de precisão, no modelo RTK;

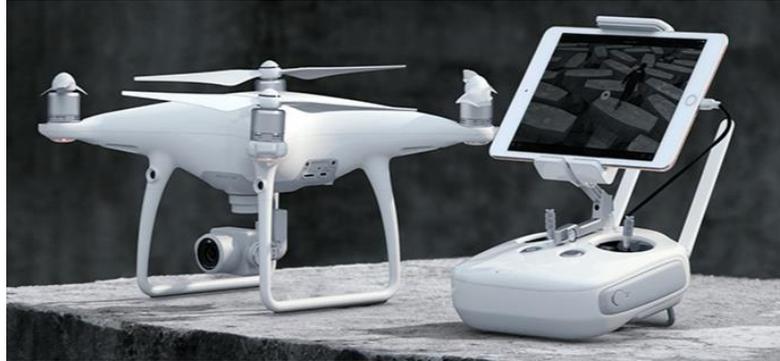
Figura 5 - ARP, modelo Phantom 4.

- d) Execução de voo: o voo foi realizado por um ARP, modelo DJI *Phantom 4*, como mostra a Figura 5, por meio do qual foram geradas 206 imagens.

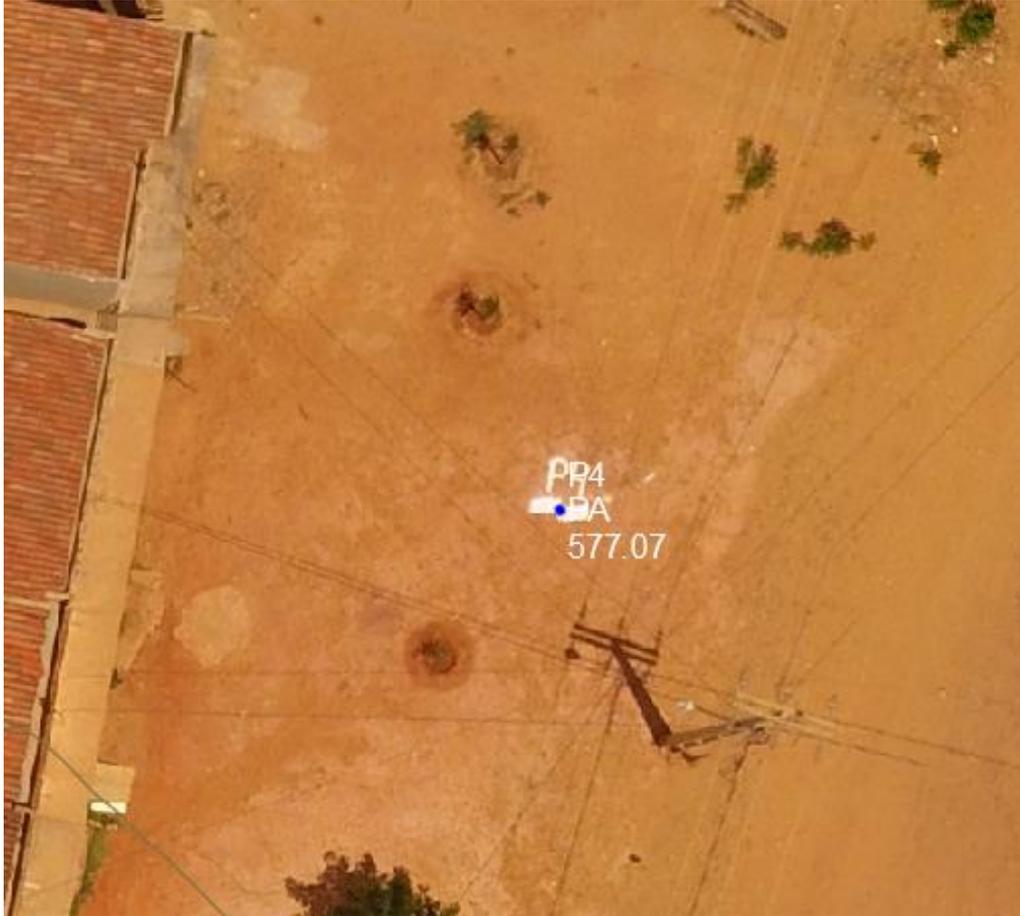
Figura 6 - Correção dos pontos de controle.

Quando importados e sobrepostos na imagem, os pontos de controle geraram um deslocamento médio de 3m em relação às imagens dos pontos de controle, conseqüentemente foi executado um processamento prévio para implantar os pontos nos locais exatos como mostra a Figura 6.

Após a execução desse procedimento foram reprocessados os dados, gerando uma precisão maior das coordenadas.

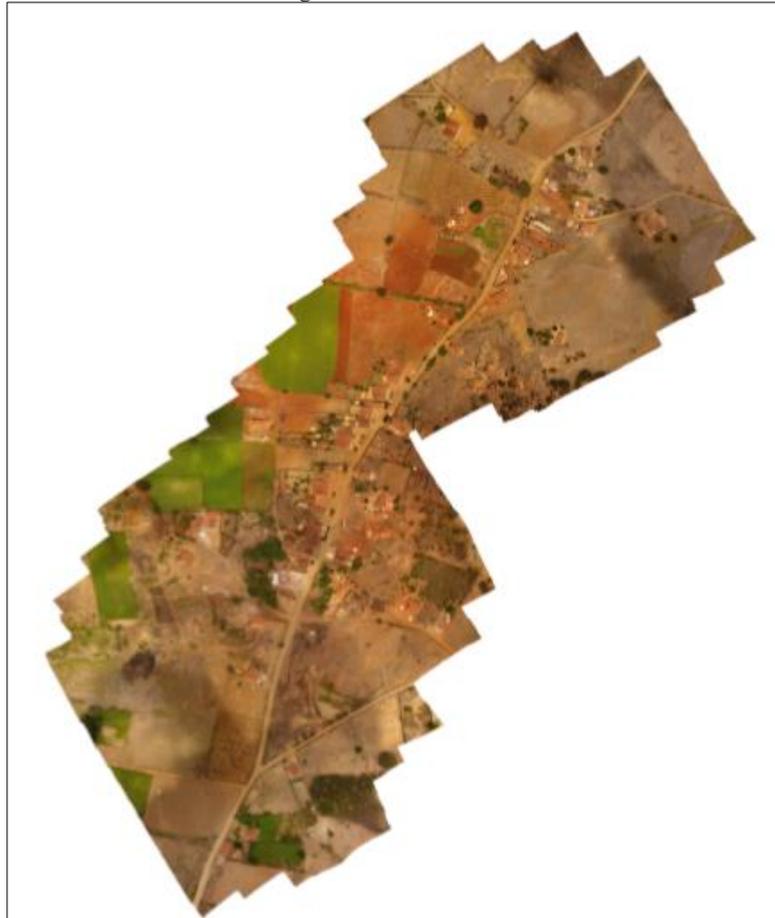
Figura 7 – Ortofoto.

As fotografias aéreas ajudam a compor visualmente um planejamento mais preciso e nítido de toda a área, permitindo a identificação da vegetação, residências, cisternas, estradas, etc. A identificação desses elementos é fundamentada na locação, pois impede que o reservatório seja locado em locais inadequados. Para obter a ortofoto foi preciso converter a imagem original (fotografia aérea) e corrigir as deformações do relevo. Em seguida foi necessário que as imagens fossem

digitalizadas e inseridos os pontos de controle para orientação e obtenção de um modelo digital do terreno. Os resultados foram gerados através de processamento utilizando o software Agisoft Photoscan. Na Tabela 1 observa-se os dados iniciais gerados.

Os Parâmetros sobre o voo aerofotogramétrico foram os seguintes: o número de imagens capturadas foram 206, a altitude do voo realizado foi de 95,4m, resolução das imagens em relação ao solo de 3,58cm/pixel, a área total coberta pelo voo foi de 0,312 km². O resultado apresentou 149,039 pontos de empate e 744,961 projeções com um erro de reprojeção aproximado em torno de 1,22 pixels.

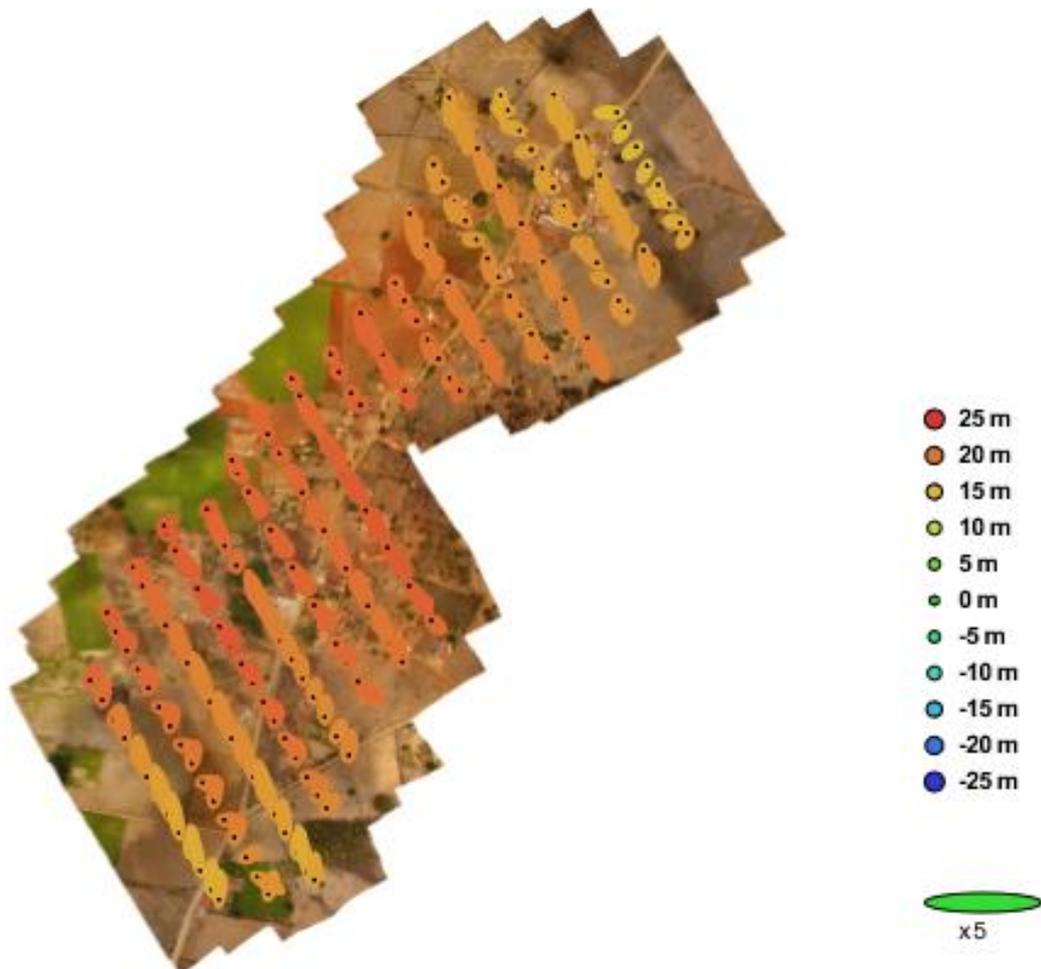
Figura 8 - Locais da câmera e estimativa de erro

Na Figura 8 pode-se observar a localização da área de estudo sem a inserção dos pontos de controle. Observa-se que os erros de localização média da câmera são

os seguintes: Erro em X (m) 1,67678; Erro em Y (m) 3,73063; Erro em Z (m) 19,4523 Erro em XY (m) 4,09013 e o Erro total (m) 19, 8776.

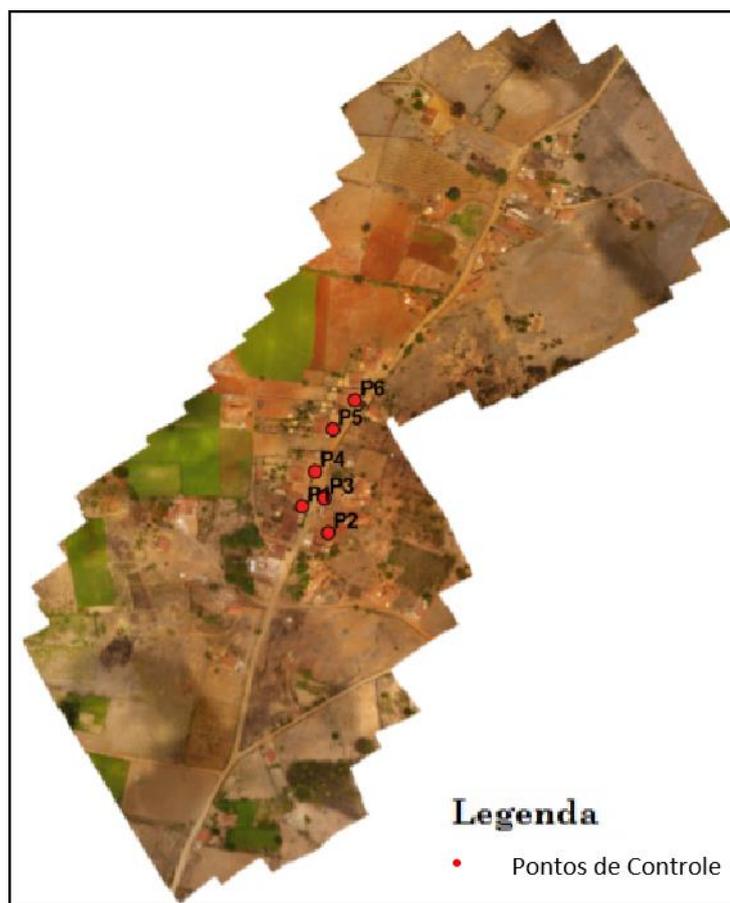
Figura 9 - Pontos de controle.

Na Figura 9 observa-se os pontos de controle. Através dos erros apresentados na Tabela 3 observa-se que a precisão das coordenadas dos pontos de controle. Após a inserção dos pontos de controle a precisão que estava na unidade de metros caiu para a unidade de centímetro. Conclui-se, que para o projeto de abastecimento de água esse aumento na precisão ocasiona em um projeto mais coerente e conseqüentemente uma diminuição no valor do orçamento da obra.

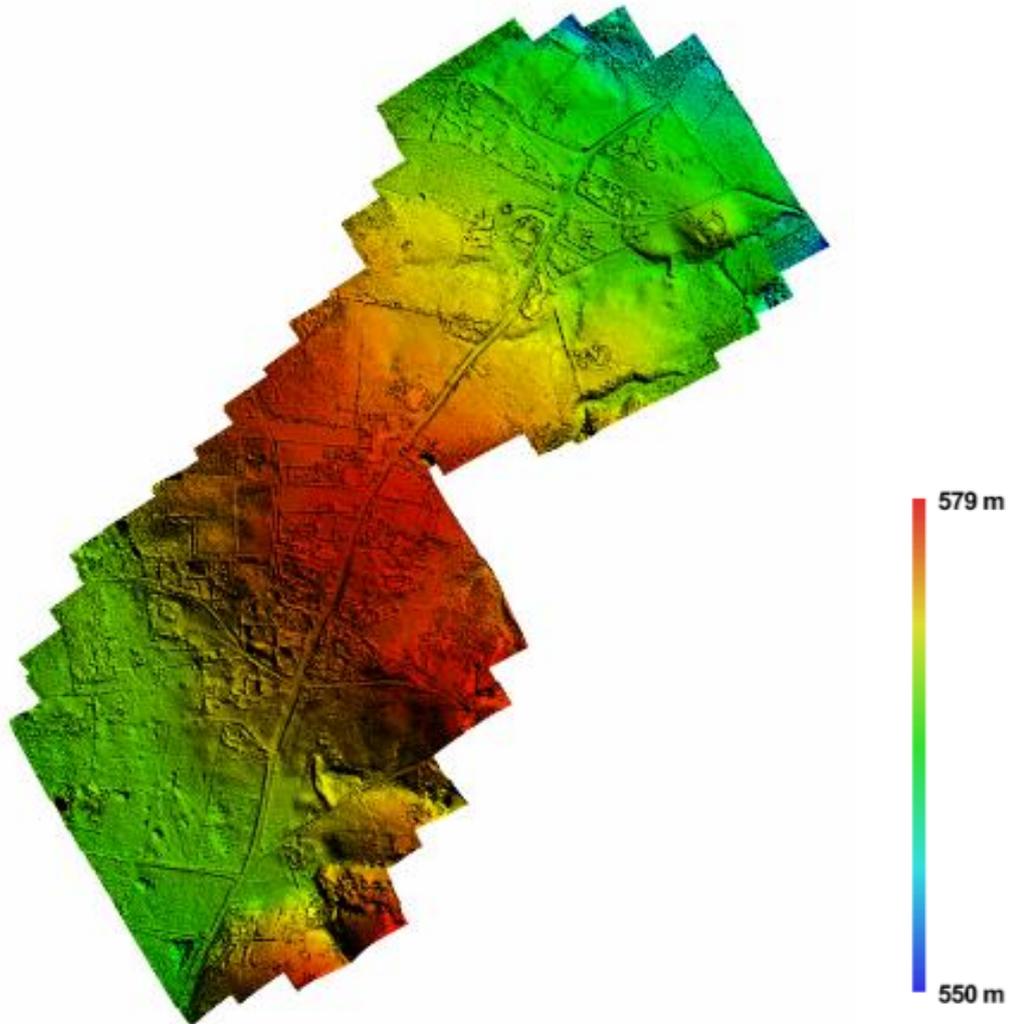
Figura 10 - Modelo digital de superfície (MDS).

Na Figura 10 apresenta-se o Modelo digital de Superfície (MDS) da comunidade, com uma resolução de 14,3 cm/pix e uma densidade de pontos de 48,7 pontos/m². Por meio dele foi possível conhecer a altimetria local e permitirá identificar a pressão com que o recurso hídrico chegará à residência de maior cota

em relação a cota do reservatório para que possam ser feitas as adequações necessárias em projeto para que o mesmo não aconteça na execução.

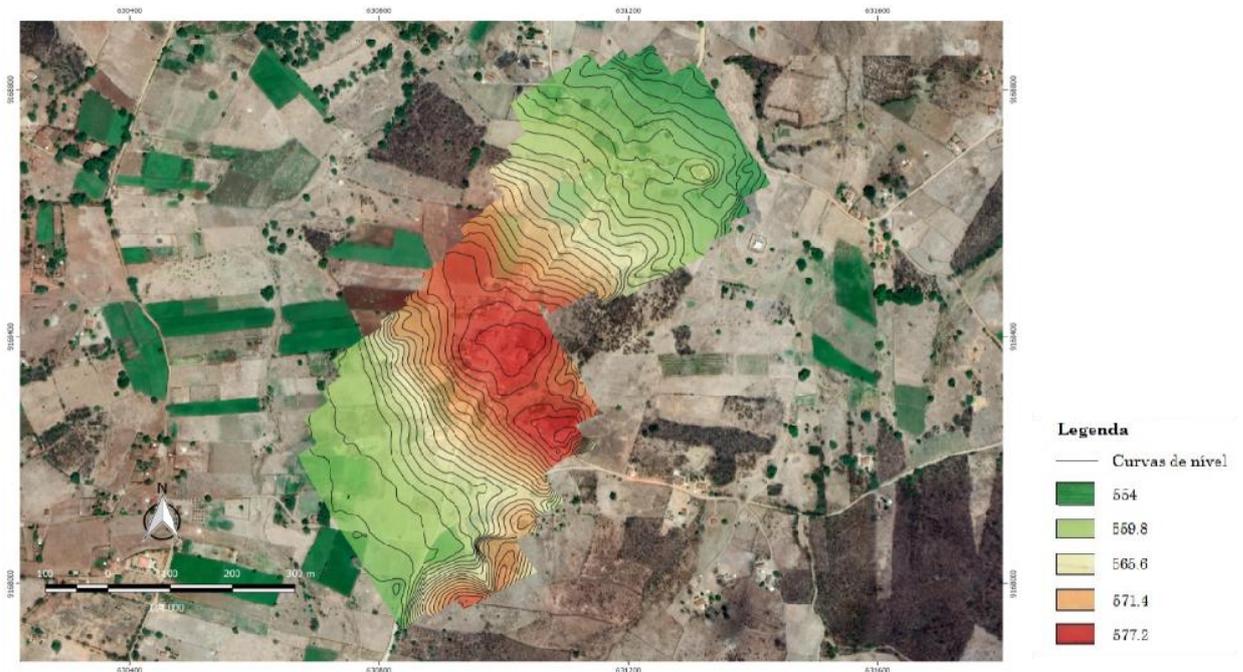
Figura 11 - Modelo de Digital de Elevação (MDE) e Curvas de Nível.

Observa-se na Figura 11 o Modelo Digital de Elevação (MDS) do terreno e suas curvas de nível. Por meio deste foi possível identificar a maior altitude e posteriormente fazer a locação do reservatório elevado no local mostrado na Figura 12. Esse tipo de dado está sendo muito utilizado devido sua importância e riqueza de detalhes técnicos. De acordo com Idoeta (2007) um Modelo Digital de Superfície (MDS) assim como o Modelo Digital de Elevação (MDE) considera não apenas a

superfície do terreno propriamente dita, mas também as copas das árvores, e edificações presentes em uma imagem.
