RECONHECIMENTO DE RISCOS OCUPACIONAIS EM SUPERMERCADOS  
SITUADOS NO SERTÃO DA PARAÍBA

Trabalho de conclusão de curso apresentado à  
Coordenação do Curso de Pós-Graduação *latu*  
*sensu* em Higiene Ocupacional do Instituto  
Federal da Paraíba, *Campus* de Patos, como  
requisito parcial para obtenção do título de  
especialista.

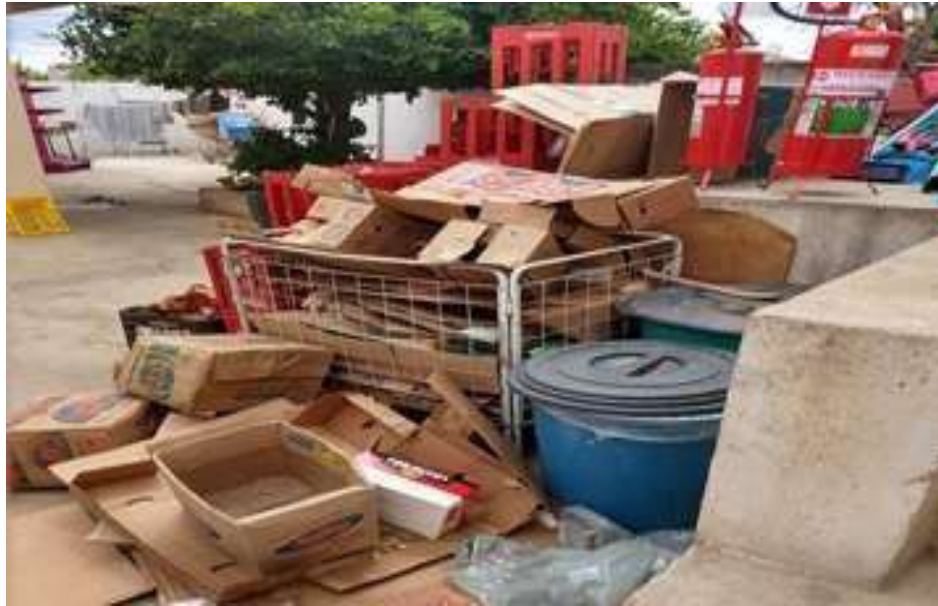
Na figura 1, verifica-se a falta de organização de caixas de papelão dispersas na parte externa do estabelecimento, próximas à entrada da área do depósito, o que implica risco de acidente, devido às possíveis quedas dos trabalhadores ao transitar por tal local.

Figura 1 – Lixo acumulado na área externa do supermercado

Sobre isso, para o controle coletivo, faz-se necessário organizar e separar um local fechado e adequado para o armazenamento do lixo e dos objetos em desuso encontrados na parte externa do estabelecimento.

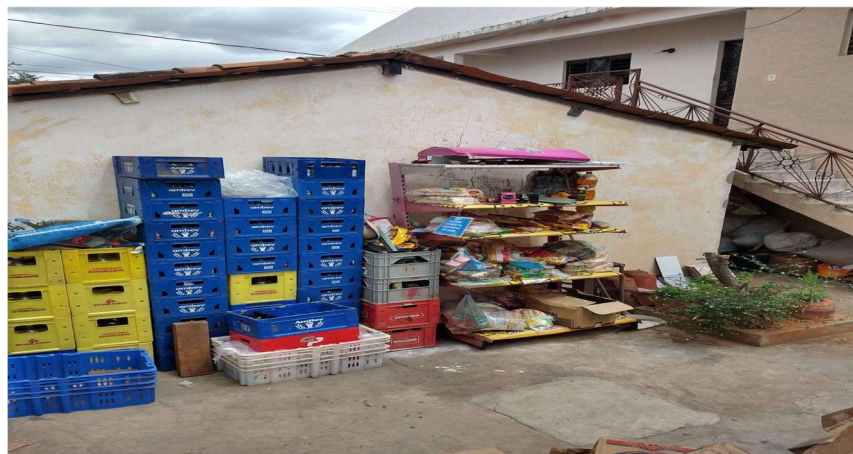
Na figura 2, na área externa do estabelecimento, foram observadas avarias na área externa do estabelecimento sem identificação e local adequado para o seu devido armazenamento, o que torna o ambiente propenso a riscos de acidente.

Figura 2 – Avarias sem identificação na área externa

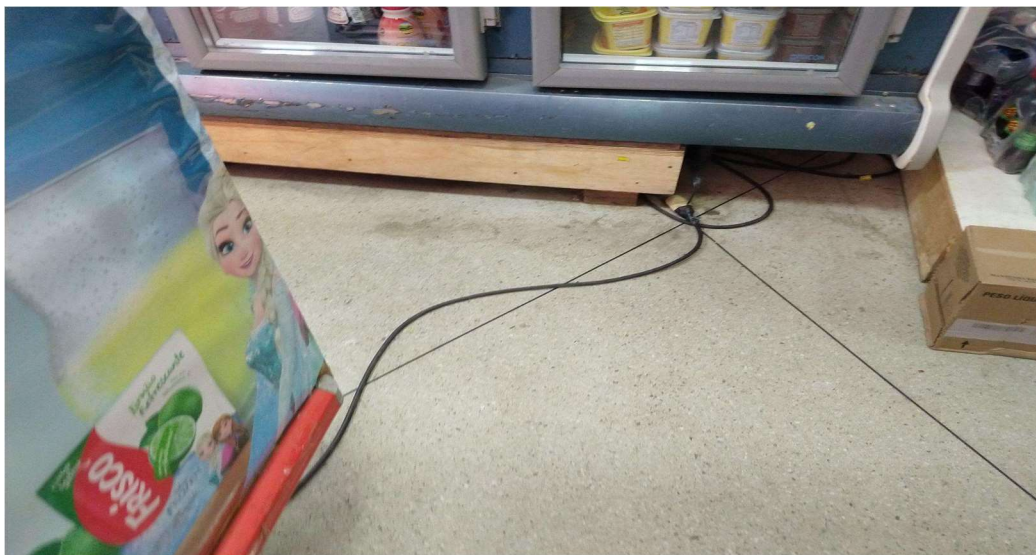
Na figura 3, o risco observado foi o de acidente, devido à fiação exposta, o que pode ocasionar choque elétrico. Sobre isso, recomenda-se que seja inserido um dispositivo das instalações elétricas, a fim de prevenir os riscos existentes.

Figura 3 – Local dos produtos refrigerados e congelados com fiação exposta

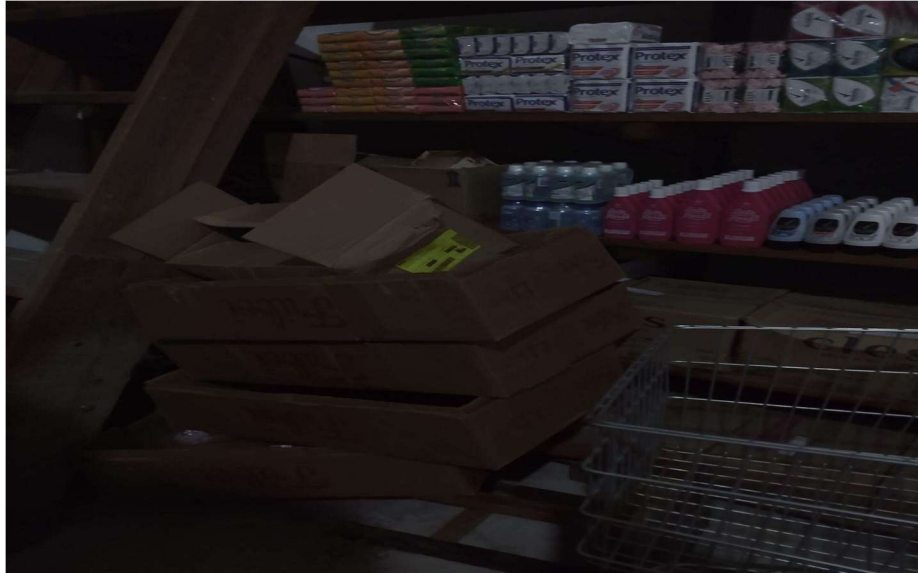
A ausência de iluminação verificada na figura 4 é um tipo de perigo que representa um risco de acidente, caso haja exposição para o trabalhador, devido à pouca ou nenhuma visibilidade do ambiente laboral que pode acarretar queda do sujeito ou até mesmo dos materiais expostos nas prateleiras.

Figura 4 – Depósito sem iluminação, ventilação e com objetos em desuso

Ainda a esse respeito, há sugestão de alguns procedimentos, a saber: melhorar a iluminação do depósito, trocar a escada, embutir os fios expostos, retirar e acondicionar os produtos de limpeza em local separado com a devida identificação, colocar proteção em volta dos maquinários e, ainda, retirar, ajustar e modificar o apoio.

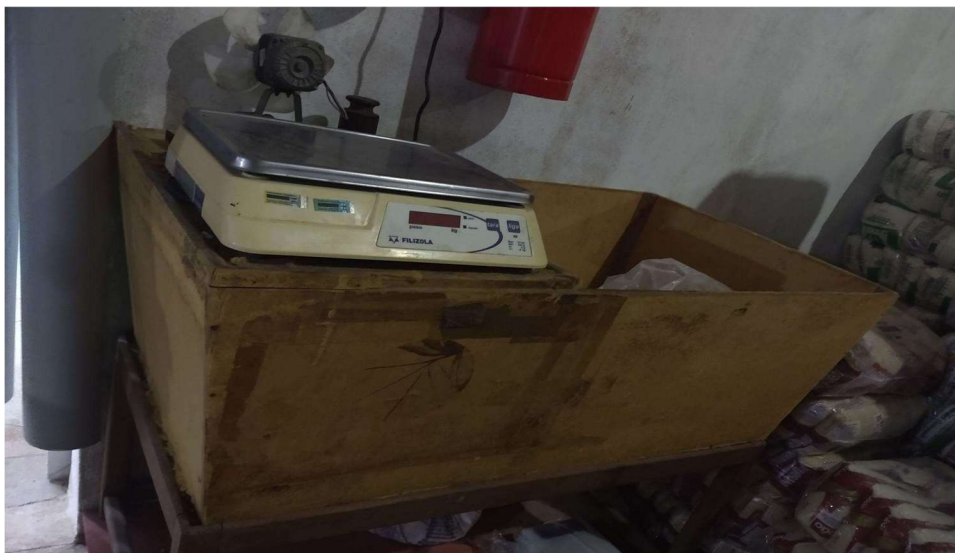
Os riscos de acidente observados nas próximas figuras (5, 6 e 7), balança, serra fita e fatiadora, respectivamente, foram: o posicionamento das máquinas com arranjos improvisados e a ausência de EPIs para operação, no caso da serra fita e da fatiadora, conforme descrição na NR 06.

Figura 5 – Balança com arranjos improvisados

Como vê-se, há risco de acidente na balança, sobretudo devido ao seu posicionamento inadequado e de forma improvisada. Em relação à serra fita, é necessário extrema atenção na sua utilização, pois contém uma lâmina bastante afiada de corte contínuo, o que pode ocasionar graves acidentes. Logo, a ausência de treinamento ou atenção ao manuseá-la pode fazer com que o trabalhador sofra pequenos cortes, amputação dos dedos ou até mesmo da mão.

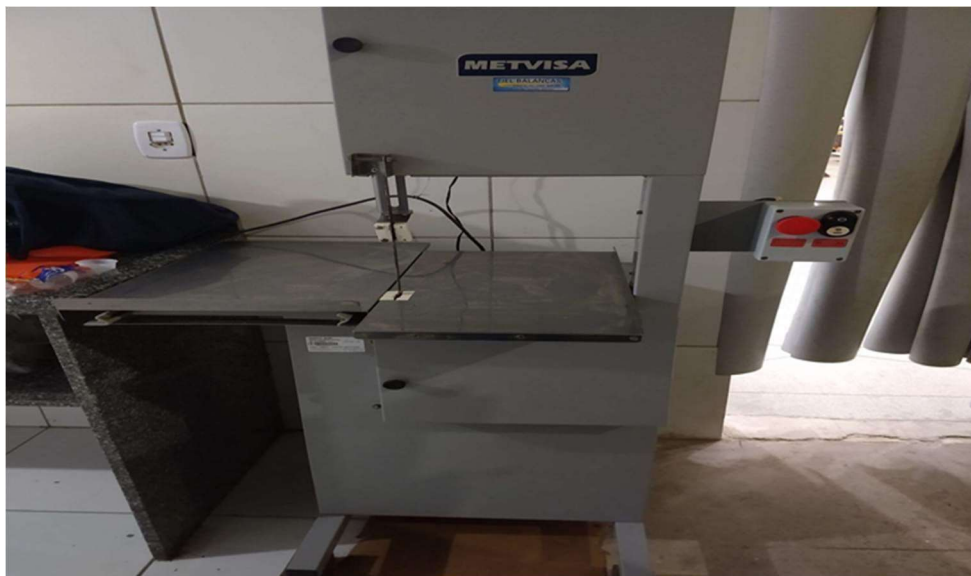
Figura 6 – Serra fita sem proteção e com ajuste de madeira nos pés

Nessa perspectiva, de acordo com Castro, dos Santos e Arão (2019), é necessário utilizar a luva malha de aço durante o trabalho com a serra fita, em razão de evitar que o trabalhador sinta a fisgada da máquina.

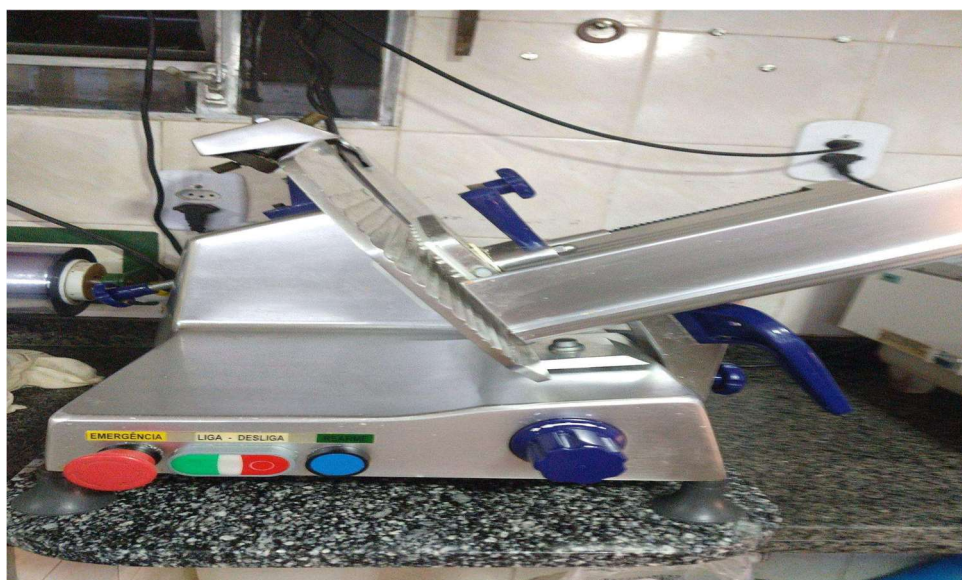
Figura 7 – Fatiadora em bancada desregulada e com fiação exposta

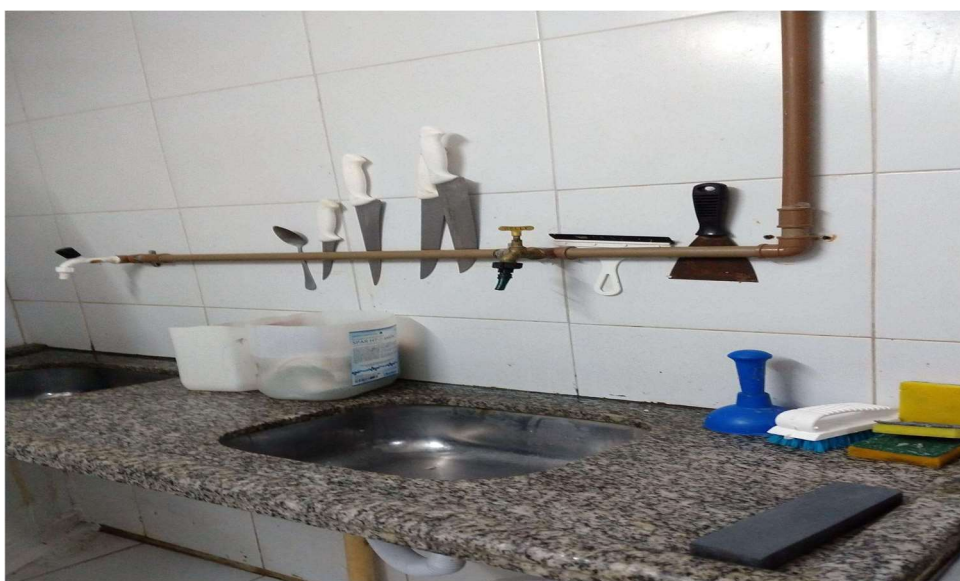
Na figura 8, é possível observar mais um risco de acidente, pois os utensílios estão acondicionados de maneira inadequada, o que implica possíveis cortes e perfurações nos trabalhadores.

Figura 8 – Utensílios armazenados em cano sobre a pia

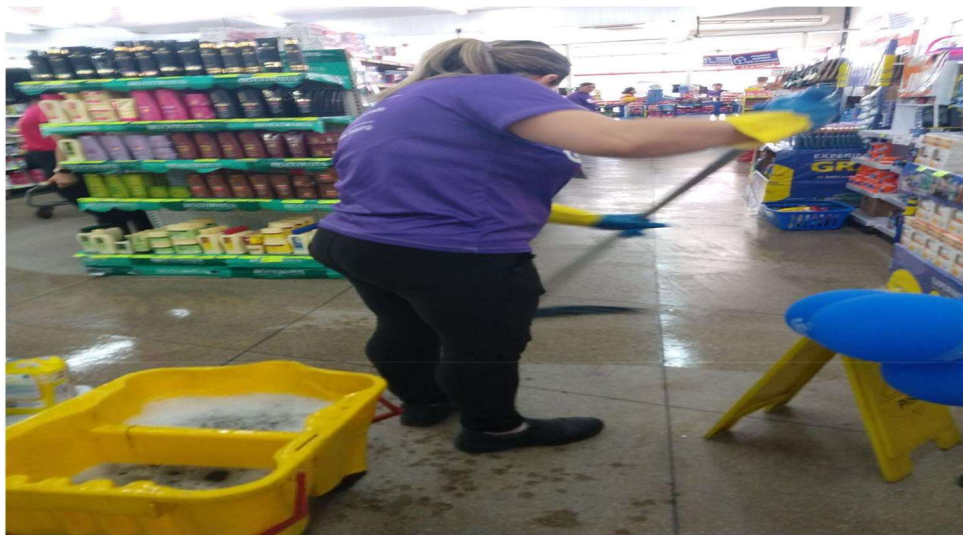
Os produtos químicos analisados, a exemplo dos utilizados na limpeza, foram considerados fontes relevantes de risco, pois alguns não estavam identificados e o

armazenamento ocorre em local inadequado. Contudo, vale salientar a importância dos óculos de segurança para proteção da visão dos trabalhadores contra respingos de produtos químicos, conforme descrito na NR 06.

Figura 9 – Auxiliar de limpeza sem uniforme e óculos de proteção

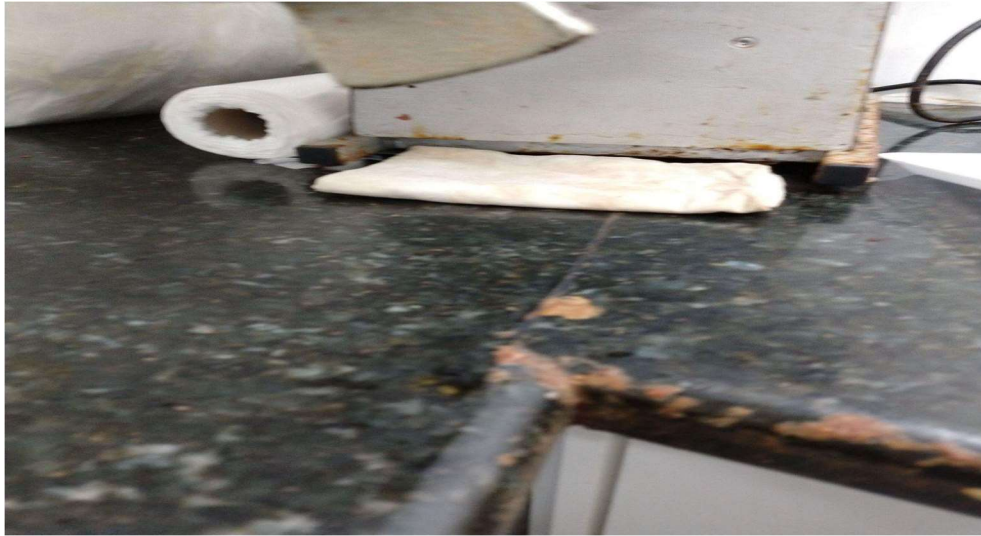
É possível observar na figura 10 a bancada e a máquina de moer em mau estado de conservação, à medida que, na figura 11, o entregador apresenta postura inadequada precedente à tarefa de descarregar a mercadoria com excesso de peso.

Figura 10 – Bancada e máquina de moer enferrujadas

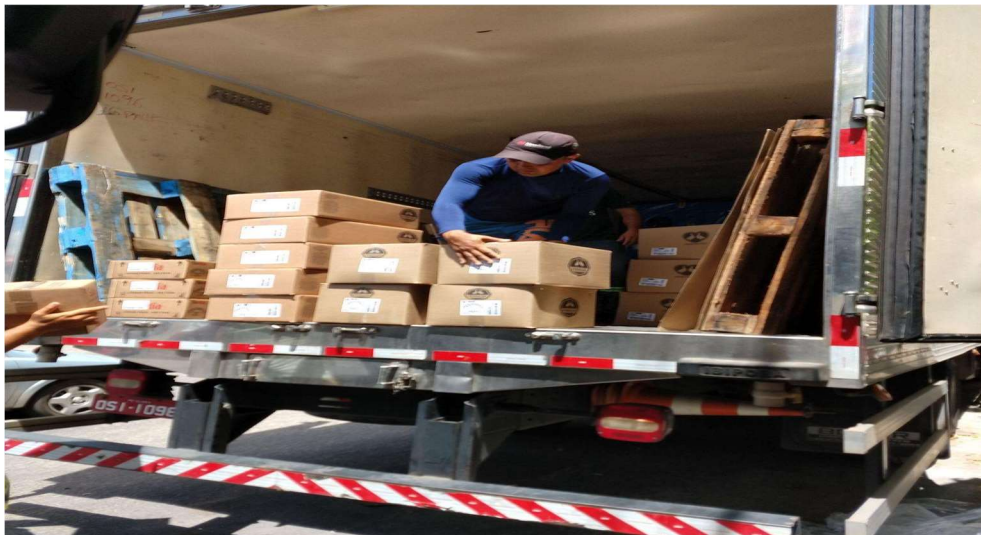
Conforme NR 17, em relação ao transporte manual de cargas, o colaborador deve possuir peso adequado para que a ergonomia dos trabalhadores não seja prejudicada, bem como receber um treinamento para a função que irá desempenhar, culminando, portanto, numa metodologia de trabalho que não comprometa a sua saúde ou segurança física.

Figura 11 – Má postura de entregador em levantamento de peso.

Com efeito, a partir da análise ergonômica preliminar ou da AET, devem ser implementadas medidas de prevenção que impeçam aos trabalhadores, no ato da execução de suas atividades, a obrigação de desenvolver de forma contínua e repetitiva, por exemplo, as seguintes ações: posturas intensas ou nocivas do tronco, pescoço, cabeça, membros superiores e/ou inferiores, movimentos grosseiros de impacto dos membros superiores, utilização exagerada da força muscular e periodicidade de movimentos dos membros superiores ou inferiores capazes de afetar a segurança e a saúde do trabalhador, nos termos do Anexo I da Norma Regulamentadora nº 09 – Avaliação e Controle das Exposições Ocupacionais a Agentes Físicos, Químicos e Biológicos.

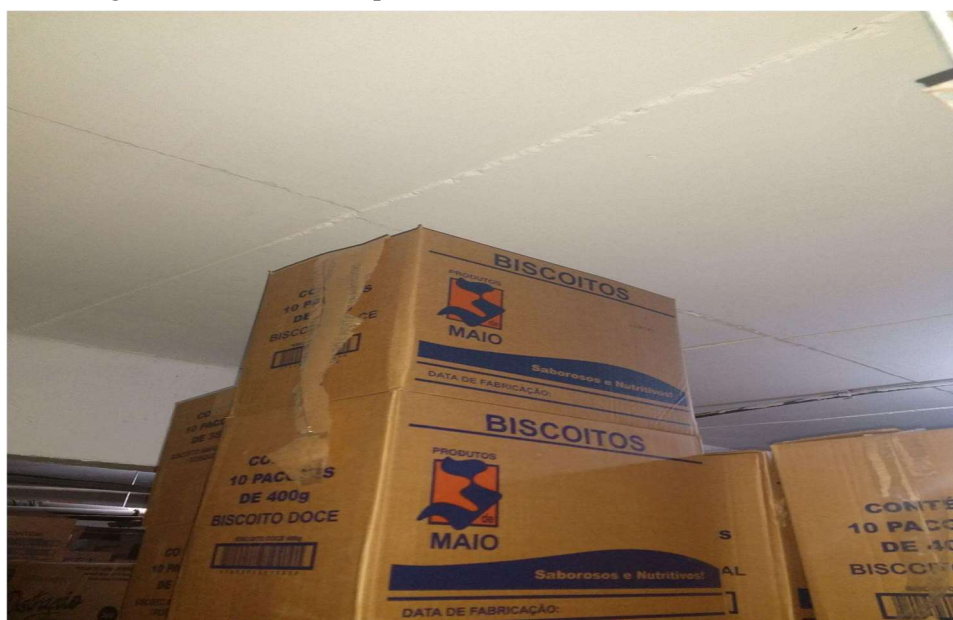
Nas figuras 12 e 13, é possível identificar mais dois riscos de acidente: a escada sem proteção, que pode causar a queda dos funcionários; e as mercadorias empilhadas até o teto, que, ao cair, pode ocasionar lesões aos trabalhadores, respectivamente.

Figura 13 – Produtos empilhados até o teto no setor de armazenamento

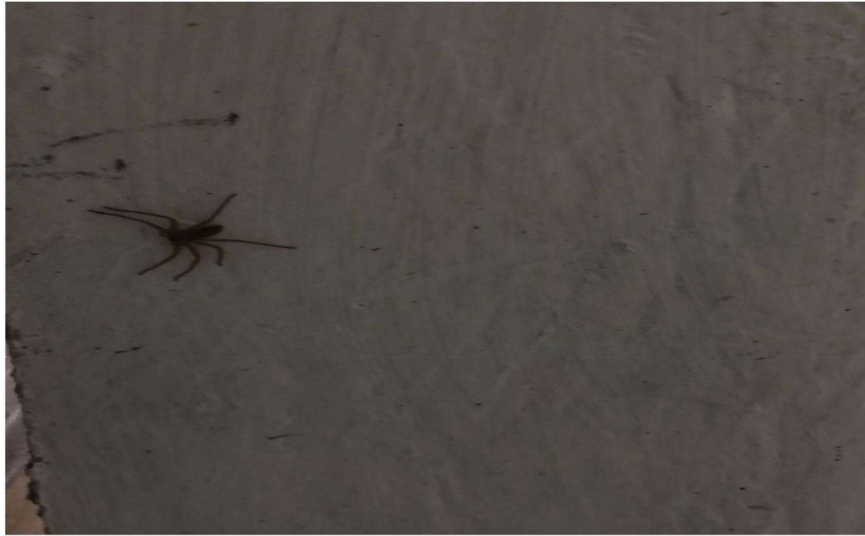
Na figura 14, vê-se a presença de um bicho peçonhento capaz de ocasionar danos à saúde do trabalhador, a exemplo de infecção, febre, dor no corpo e outras enfermidades, caso seja picado pelo animal. De certo modo, deve ser implementado, no estabelecimento, o controle integrado de pragas e vetores para impedir o surgimento e proliferação de animálias.

Figura 14 – Animal peçonhento na área de armazenamento

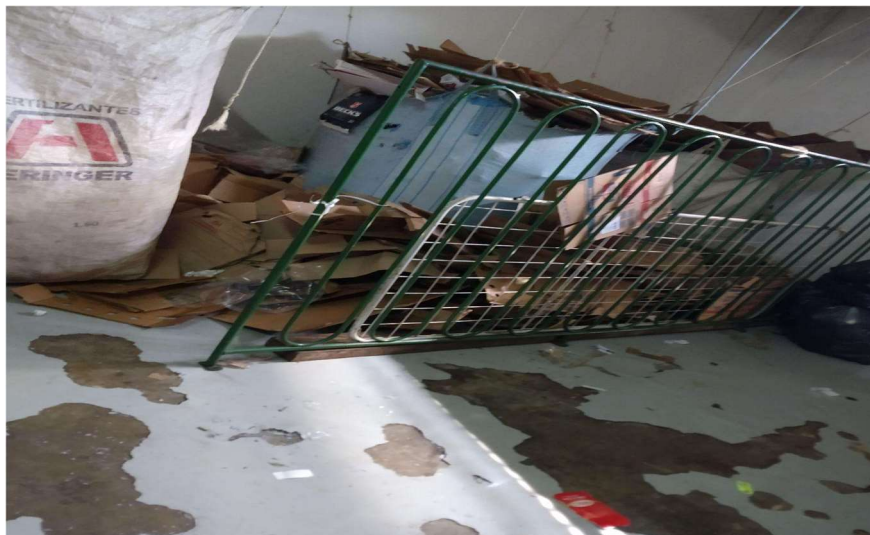
No item 8.3.1 da Norma Regulamentadora 08, os pisos dos locais de trabalho não devem expor saliências nem depressões que danifiquem a circulação de pessoas ou a agitação de materiais (Alterado pela Portaria SIT nº 12, de 06 de outubro de 1983). Para tanto, no item 8.3.2, as aberturas nos pisos e nas paredes precisam ser seguras de forma a impedir acidentes; e no item 8.3.5, nos pisos, escadas, rampas, corredores e passagens dos locais de trabalho que demonstrem perigo de escorregamento serão colocados materiais ou processos antiderrapantes.

Figura 15 – Piso danificado no setor de armazenamento

No item 8.3.2.3 da Norma Regulamentadora 08, a orientação é que os pisos, as escadas fixas e as rampas devem ser projetados, construídos e mantidos em condições de suportar as cargas permanentes e móveis a que se destinam, de acordo com as normas técnicas oficiais. No entanto,

o que pode ser observado na imagem anterior não corresponde ao que a Norma preconiza, pois esses defeitos podem acarretar riscos de acidente ao(s) trabalhador(es).
