**ANÁLISE DE ACESSIBILIDADE ARQUITETÔNICA DE EQUIPAMENTO
COMERCIAL TIPO ATACADÃO NA CIDADE DE SOUSA-PB**

Projeto de Trabalho de Conclusão de Curso
submetido à Coordenação do Curso de
Bacharelado em Engenharia Civil do
Instituto Federal de Educação, Ciência e
Tecnologia da Paraíba-*Campus* Cajazeiras,
sob orientação da Profa. Caroline Muñoz
Cevada Jeronymo.

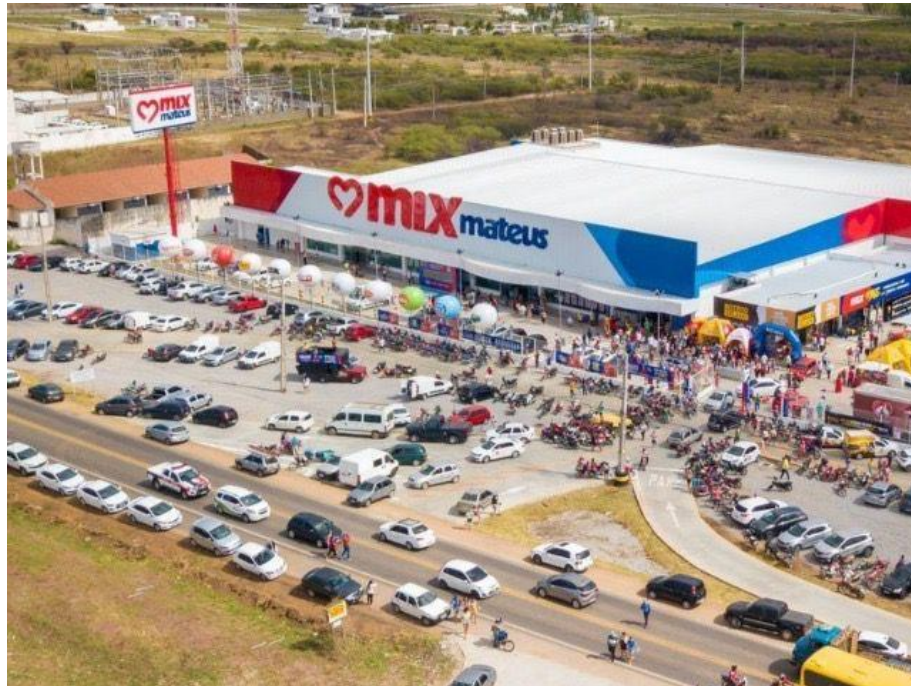
Figura 2 - Frente do supermercado.

Após a aplicação do *checklist foi possível* identificar os pontos deficitários que necessitam de revisão ou intervenção nos ambientes selecionados do supermercado tipo atacadão, objeto de estudo (Figuras 1 e 2).

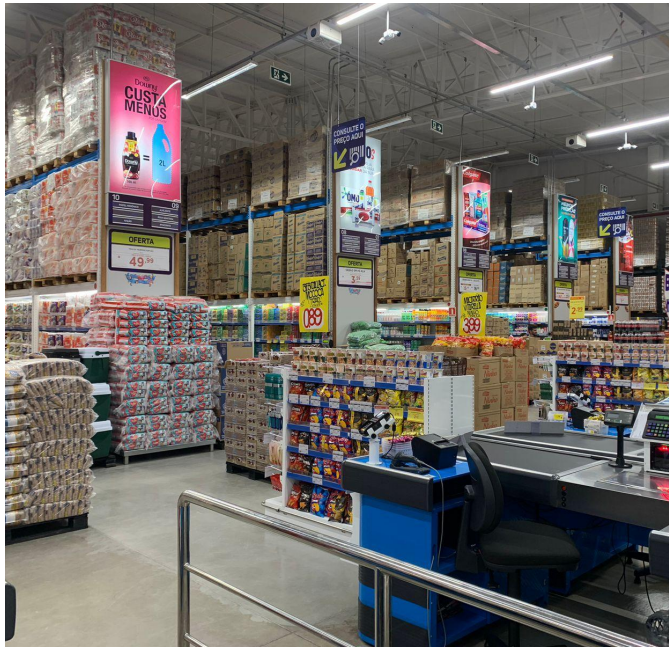
Figura 4 - Corredor do salão de vendas.

O salão de vendas tem inúmeros corredores, eles devem garantir o fluxo livre em ambientes de grande intensidade de circulação e são de extrema importância para o total funcionamento da edificação, para isso a NBR 9050 (BRASIL, 2020) determina que a largura mínima para deslocamento em linha reta seja de 1,5 a 1,8 m. Esse ambiente tem o intuito de ligar áreas internas e externas e deve possuir livre circulação, com trajeto contínuo e livre de barreiras de forma a possibilitar a todas as pessoas autonomia e segurança, inclusive para pessoas com deficiências e idosos (Figura 4).

Ao analisar o ambiente foi verificado que os corredores possuem largura igual ou superior a 1,5m de maneira que a execução atende a exigência da norma. No mesmo ambiente também foi observado a presença de pilar no meio do corredor diminuindo a sua área útil e impossibilitando o uso por pessoas com deficiência e mobilidade reduzida, o corredor da figura acima por exemplo apresenta várias mercadorias ao seu entorno, não sendo uma rota acessível, a situação seria resolvida fazendo a melhor distribuição de mercadorias nas áreas mercado, ou tendo um melhor controle de estocagem. O corredor possui piso encerado que ocasiona a sensação de insegurança devido a superfície escorregadia, outro fato importante a se notar é que em nenhum dos corredores foi observado piso tátil (Figura 5). Pôde-se observar nos pisos um padrão extremamente desconfortável, sendo na sua maioria piso polido com aplicação de cera que reduz a aderência, aumentando a insegurança e o risco de acidentes.

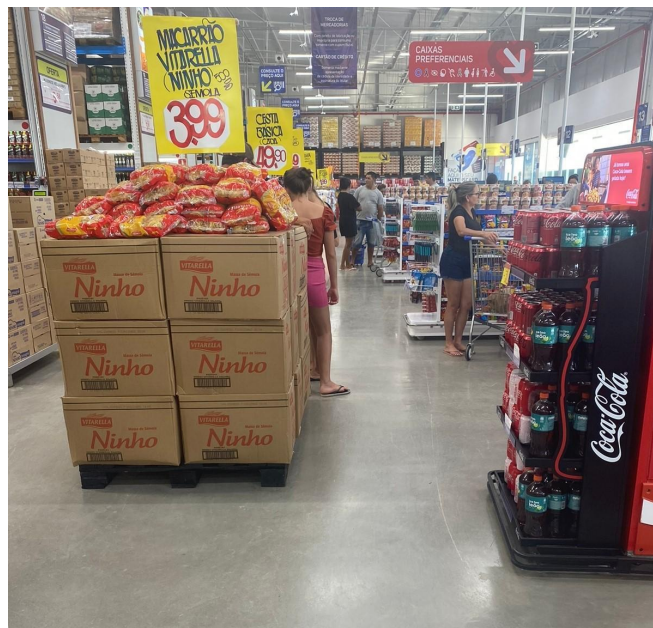
Figura 7 - Checkout.

O ambiente possui um *checkout* para atendimento preferencial devidamente sinalizado com placa de indicação conforme a norma vigente (figura 7).

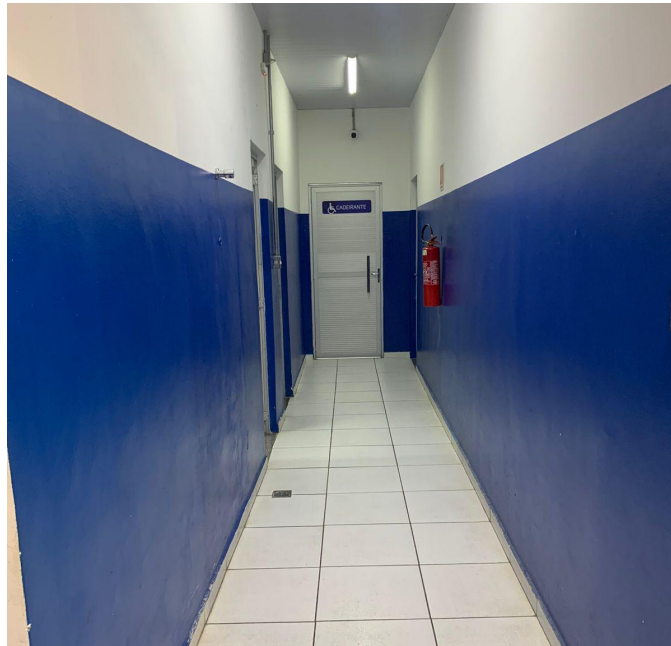
Figura 8 - Corredor da área de apoio ao cliente.

Visando oferecer maior conforto aos clientes o supermercado possui uma infraestrutura de apoio composta por bebedouros, banheiros e fraldário conforme a figura 8.

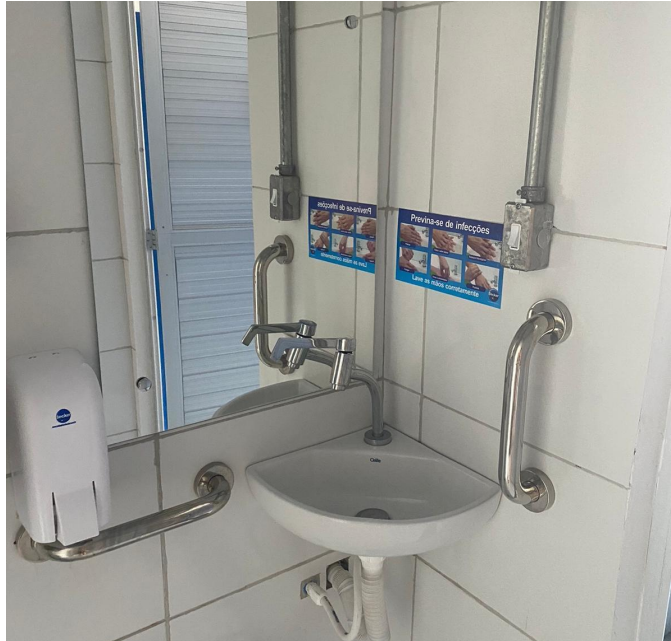
Figura 9 - Pia do WC PCD.

Os banheiros para pessoas com deficiência são divididos em feminino e masculino e possuem dimensão de 1,50m por 1,70 obedecendo a norma em suas dimensões mínimas. Eles

apresentam porta com maçaneta tipo alavanca e barra a 0,90 m do piso acabado, os sanitários não são considerados acessíveis pois possuem abertura frontal e não têm assento, o acionamento da descarga é feita através de uma válvula de parede em uma altura acima de 0,90 m do piso acabado como podemos ver na figura 10, as barras de apoio horizontais estão fixadas corretamente sendo notória a falta da barra vertical. As pias possuem torneiras tipo alavanca e barras de apoio conforme a Figura 8 e não foi observado nenhum móvel na sua parte inferior.

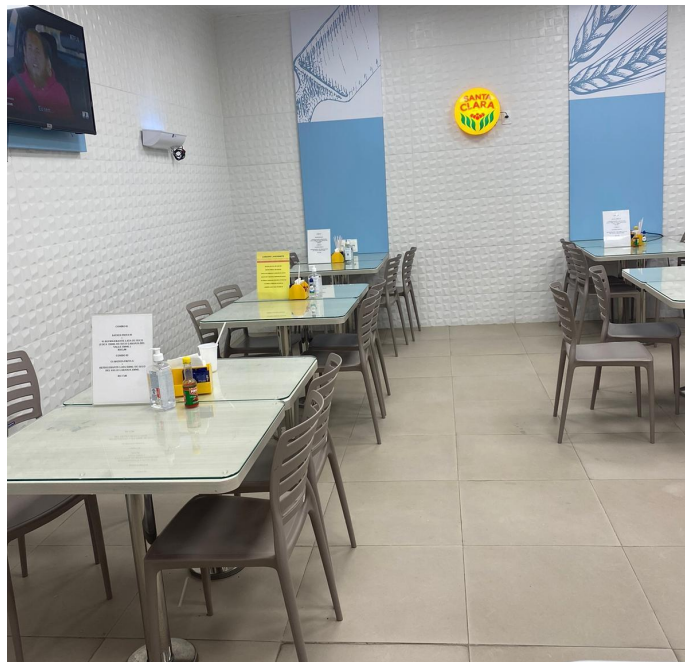
Figura 12 - Padaria.

Na análise do ambiente foi possível observar que o piso da padaria é em porcelanato espelhado, apresentando a mesma sensação escorregadia do salão de vendas, também não possui nenhum piso tátil. A distância entre as mesas é de 0,70 m, não estando dentro do mínimo exigido pela norma, sendo insuficiente para passagem uma cadeira de rodas ou andador entre elas, possibilitando apenas o livre acesso às bancadas do corredor principal.

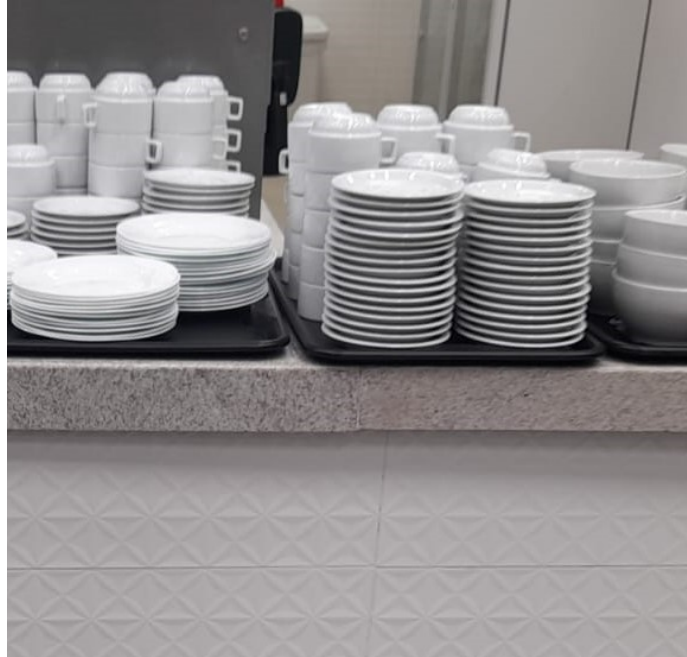
Figura 13 - Padaria.

As mesas são fixas ao chão e possuem altura de 0,80 m atendendo as exigências da norma, as cadeiras são de caráter removível possibilitando o acesso de cadeirantes e

proporcionando conforto ao cliente com necessidades especiais. As bandejas, pratos, copos, temperos, alimentos e bebidas ficam localizados na parte frontal do balcão em um debaixo que permite o alcance manual sem a menor dificuldade, esses alimentos estão expostos de maneira a possibilitar alcance visual. No local não foi identificado nenhum tipo de cardápio adaptado.

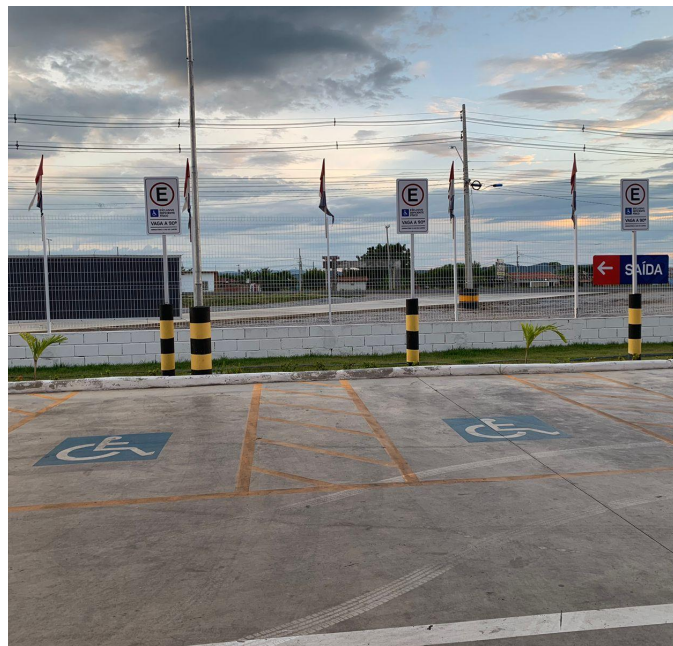
Figura 14 - Estacionamento.

Foi verificado que no estacionamento existem vagas preferenciais destinadas a pessoas com deficiência, grávidas e idosos, elas estão situadas a menos de 50 m da entrada principal do supermercado. As vagas destinadas às pessoas com deficiência têm um espaço adicional de circulação com 1,20 m de largura, atendendo às normas vigentes (Figura 14). O piso tem maior aderência se comparado ao do salão de vendas, não possui nenhum tipo de desnível, apresenta grelhas para drenagem com abertura de 25 mm fixadas e no mesmo nível do piso estando fora dos padrões da norma que pré determina que não sejam feitas caixas de passagem em rotas acessíveis, quando não possível tecnicamente, elas deverão ter abertura máxima de 15mm, nas caixas de passagem observou-se um pleno nivelamento ao nível do piso, aberturas inferiores a 15mm e estabilidade na fixação. Nas rotas do estacionamento para o interior da loja existem várias caixas de drenagem com abertura superior ao permitido.

Foi verificado que no estacionamento existem vagas preferenciais destinadas a pessoas com deficiência, grávidas e idosos, elas estão situadas a menos de 50 m da entrada principal do supermercado. As vagas destinadas às pessoas com deficiência têm um espaço adicional de circulação com 1,20 m de largura, atendendo às normas vigentes (Figura 12). O piso tem

maior aderência se comparado ao do salão de vendas, não possui nenhum tipo de desnível, apresenta grelhas para drenagem com abertura de 25 mm fixadas e no mesmo nível do piso estando fora dos padrões da norma que pré determina que não sejam feitas caixas de passagem em rotas acessíveis, quando não possível tecnicamente, elas deverão ter abertura máxima de 15mm, nas caixas de passagem observou-se um pleno nivelamento ao nível do piso, aberturas inferiores a 15mm e estabilidade na fixação. Nas rotas do estacionamento para o interior da loja existem várias caixas de drenagem com abertura superior ao permitido.
