**ANÁLISE PRELIMINAR DE RISCOS OCUPACIONAIS EM UNIDADE DE
SAÚDE DA FAMÍLIA NO SERTÃO PARAIBANO: UM ESTUDO DE CASO**

Trabalho de Conclusão de Curso apresentado ao Curso Tecnólogo em Segurança no Trabalho do Instituto Federal de Educação, Ciência e Tecnologia da Paraíba – *Campus Patos*, como requisito parcial à obtenção do título de Tecnólogo em Segurança no Trabalho.

Levantar os agentes de riscos ocupacionais presentes nas instalações em uma Unidade de Saúde da Família (USF) do Distrito de São Sebastião, Município de Cacimbas – Estado da Paraíba.

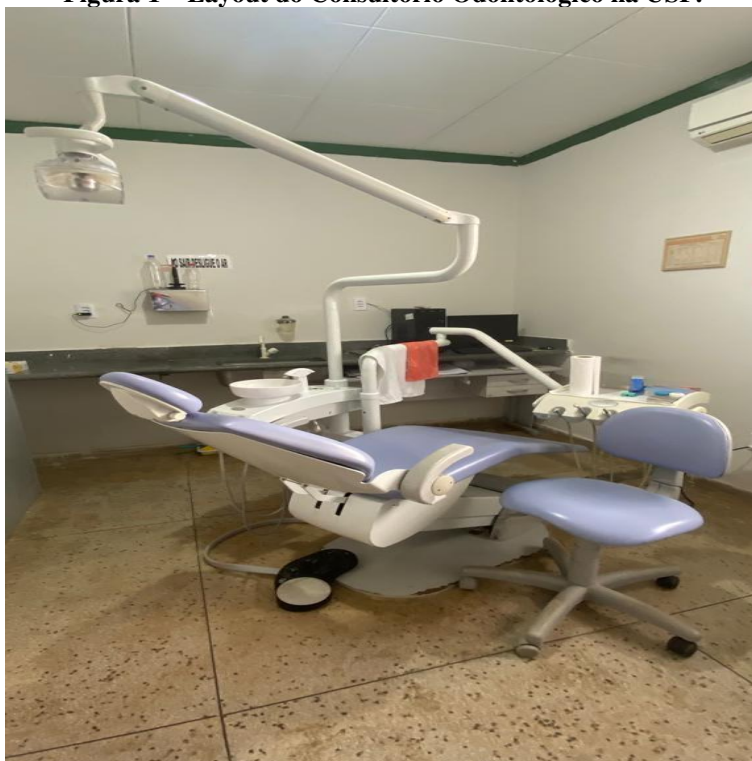
Figura 1 – Layout do Consultório Odontológico na USF.

Dessa forma, na categoria de risco físico, o agente ruído foi identificado no consultório odontológico, conforme nos demonstra a Figura 1. O agente percebido por avaliação qualitativa, foi o ruído ocupacional, principalmente, no Consultório de Odontologia que comumente possui várias fontes sonoras como o motor de alta e baixa rotação, amalgamador, sugador de saliva e até o sistema de ar-condicionado (Gambarra *et al.*, 2012); expondo o profissional dentista de modo importante, ao tempo em que, diariamente, o mesmo manipulava tais instrumentos com proximidade durante a execução dos procedimentos ortodônticos. Ademais, durante as visitas à Unidade, percebeu-se um desconforto diante do fluxo de clientes e suas conversações, o que certamente estava incrementando o nível de decibéis nos postos de trabalho.

Assim, o ruído foi classificado como risco 3 (moderado), uma vez que poderia ocasionar diversos danos à saúde do trabalhador, entre eles a irritabilidade, ansiedade, dores de cabeça e, em casos mais graves, perda auditiva. Destacando a relevância do uso de (Equipamento de Proteção Individual) EPI adequado, assim como de treinamento, para minimização desse risco e efetiva proteção da audição e promoção de um ambiente de trabalho seguro e saudável aos profissionais.

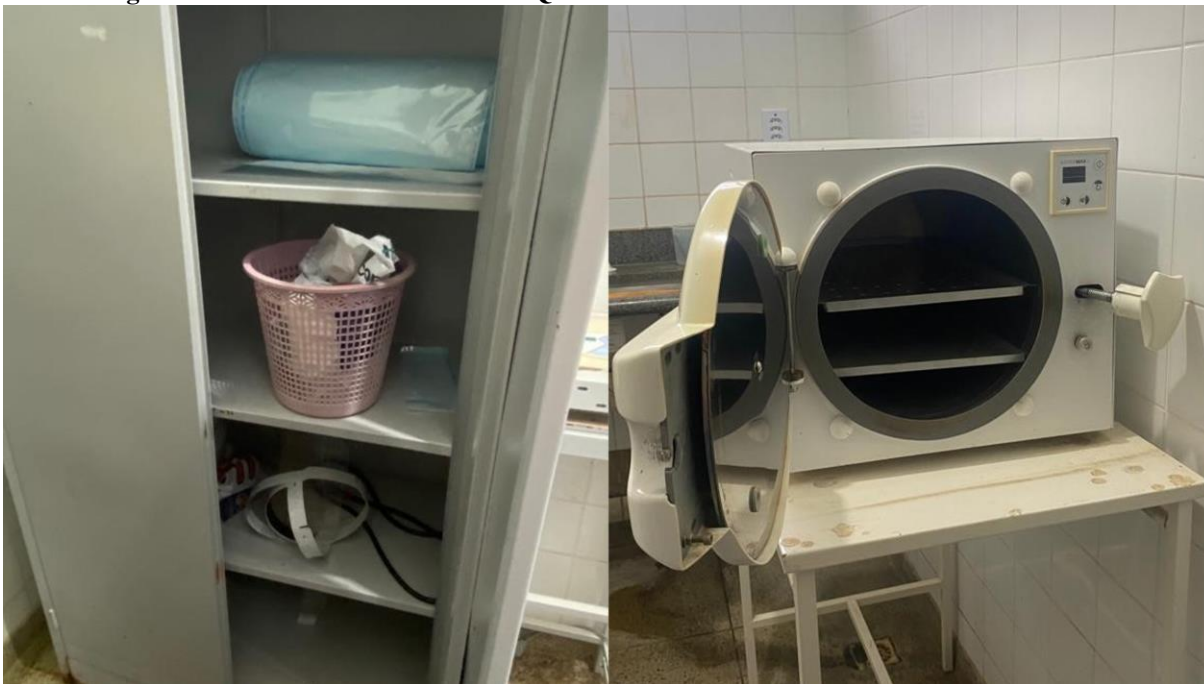
Figura 2 – Estrutura do Ambiente no Qual a Autoclave está Instalada na Unidade.

A autoclave (Figura 2) também foi identificada como fonte promotora dos agentes físicos ruído e calor, no caso, para os profissionais de enfermagem e técnico em saúde bucal que precisavam, constantemente, utilizá-la para esterilização dos artigos críticos e semicríticos usados nos procedimentos de saúde realizados pelos profissionais.

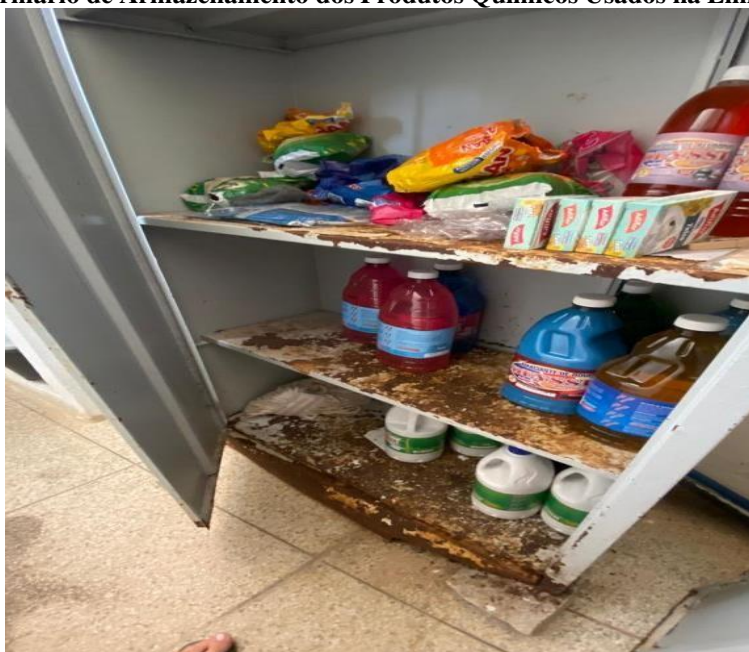
Figura 3 - Armário de Armazenamento dos Produtos Químicos Usados na Limpeza da USF.

No tocante aos riscos químicos, semelhante aos demais estabelecimentos de saúde, foram encontrados na USF muitos produtos e compostos de origem química, como os usados nas atividades de limpeza dos ambientes e dos artigos, antes de serem direcionados à autoclavagem, apresentados na Figura 3 que, além dessa perspectiva nos evidenciava a mistura de produtos com propriedades inflamáveis em armário fechado bastante deteriorado, pela corrosão do material.

O risco supracitado era bem representativo na atividade da trabalhadora da limpeza que intensificava sua exposição pelo registro de que realizava sua função sem a adoção adequada de vestimenta e EPIs. Outra condição insegura encontrada foi a ausência de Ficha de Informação de Segurança de Produtos Químicos (FISPQ) referente aos produtos químicos utilizados. Em contraposição à orientação inserida na NR 32 que diz ser preciso inventário de todos os produtos químicos usados no ambiente laboral, principalmente daqueles que causem danos à saúde do indivíduo exposto, como também a manutenção de rotulagem do fabricante e etiquetas de identificação (BRASIL, 2005).

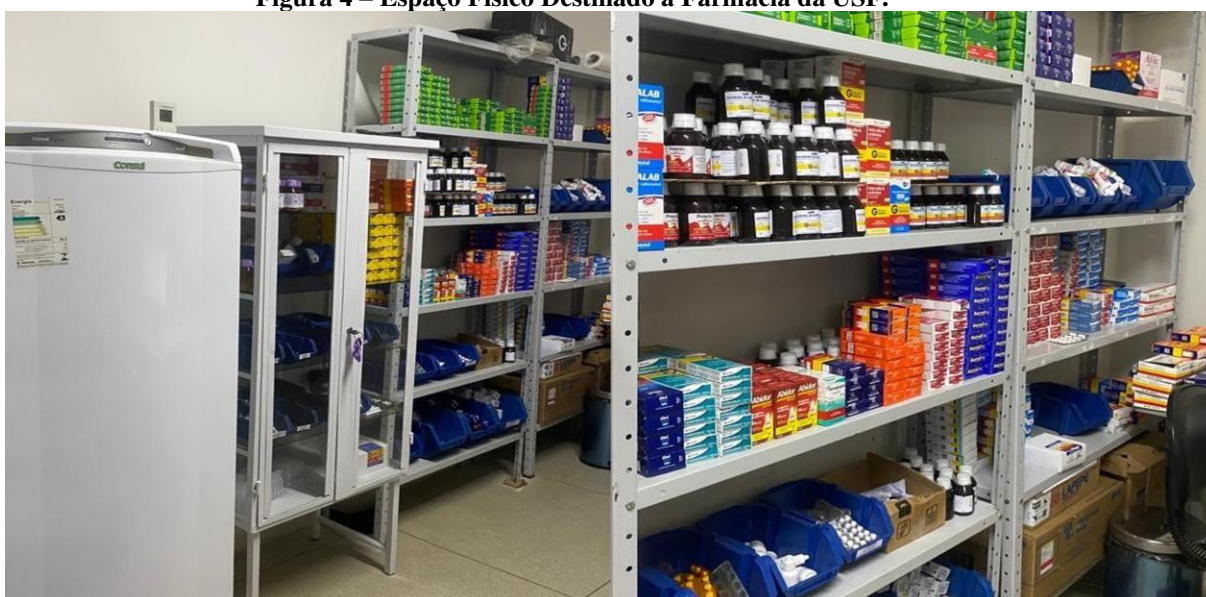
Figura 4 – Espaço Físico Destinado à Farmácia da USF.

Ademais, a Unidade de Saúde ainda comportava uma área de Farmácia (Figura 4) para armazenamento e dispensa de medicamentos de origem química aos pacientes, dispostos nos estados líquidos e sólidos, que aumentavam as chances dos trabalhadores desse setor de sofrerem danos na saúde tal como as alergias de pele, dores de cabeça, tonturas ou até mesmo desmaios, além de doenças respiratórias a depender do nível de exposição, inclusive o câncer. Tomando por essencial o treinamento dos profissionais em relação aos procedimentos de primeiros socorros destinados às vítimas de acidentes por intoxicações químicas, assim como a adoção de medidas de segurança durante a manipulação dos resíduos químicos e perigosos.

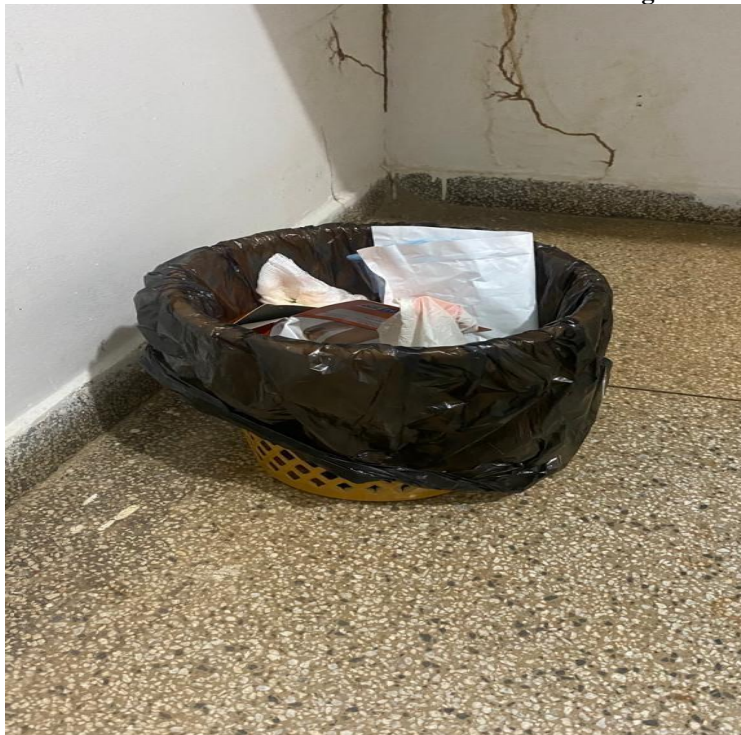
Figura 5 – Lixeira Presente na Sala de Procedimentos Destinada ao Abrigo de Resíduos Infectantes.

Em consonância, com Oliveira *et al.* (2013), a exposição direta aos microrganismos e vírus presentes no lixo infectado elevada a capacidade de desenvolver doenças, tanto nos profissionais de saúde quanto nos pacientes ali expostos.

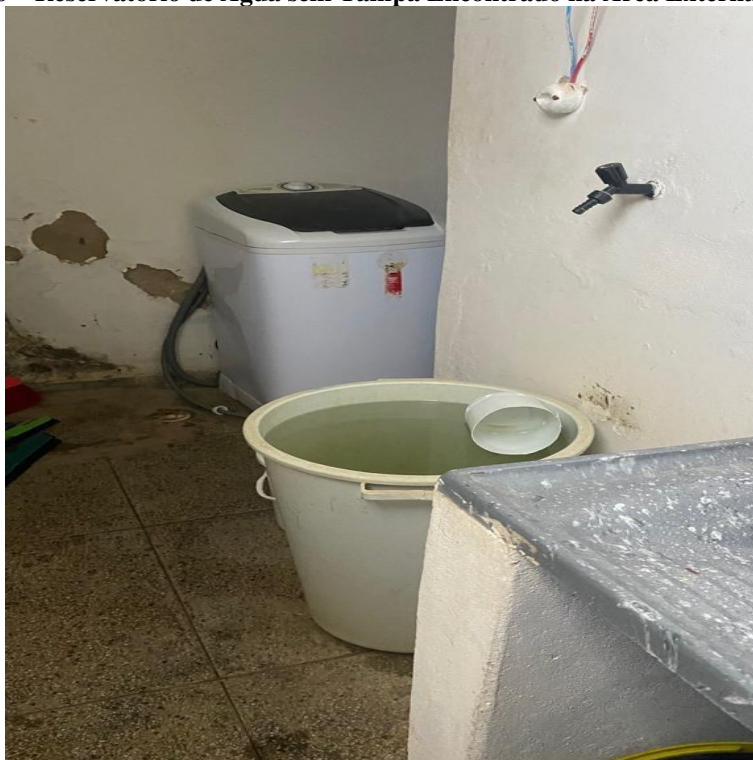
Figura 6 – Reservatório de Água sem Tampa Encontrado na Área Externa da USF.

Em desconformidade às mensagens transmitidas nas campanhas educativas do Ministério da Saúde sobre as formas de propagação e controle das arboviroses, em próprio estabelecimento de saúde pública foi encontrada, na área externa aberta, a presença de reservatório de água sem tampa (Figura 6) que seria usada para higienização dos espaços da USF. Sinalizando, assim, um grande risco biológico dos profissionais de serem picados por vetores de viroses como a Dengue e Chikungunya, reconhecendo o local ainda como possível foco de contaminação para a população circunvizinha.

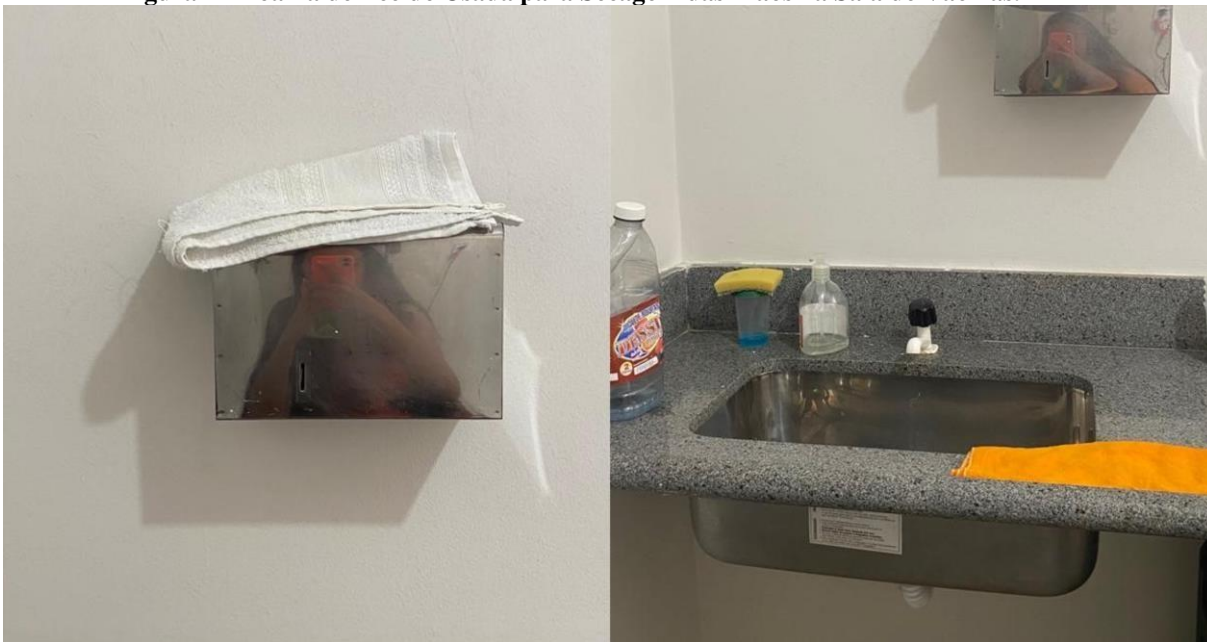
Figura 7 - Toalha de Tecido Usada para Secagem das Mãos na Sala de Vacinas.

Em somatório ao risco biológico, a Sala de Vacinas, ambiente que deveria seguir rigorosamente às normativas de biossegurança não só para proteção do trabalhador como dos pacientes diante da manipulação constante de imunobiológicos e perfurocortantes, foi registrado o uso de toalha de tecido (Figura 7), em oposição também à NR 32, que enfatiza a necessidade de prevenir exposição a agentes biológicos por meio da disponibilidade de toalhas descartáveis para a secagem das mãos (BRASIL, 2005).

Diante do exposto, ficou perceptível a urgência em desenvolver manual de biossegurança, estabelecendo medidas voltadas à mitigação dos agentes biológicos inseridos na dinâmica laboral da USF que devem ser devidamente esclarecidas aos trabalhadores, por meio de treinamentos e cursos de atualização, bem como o direcionamento constante de EPI aos profissionais atuantes nos setores mais vulneráveis aos microrganismos.

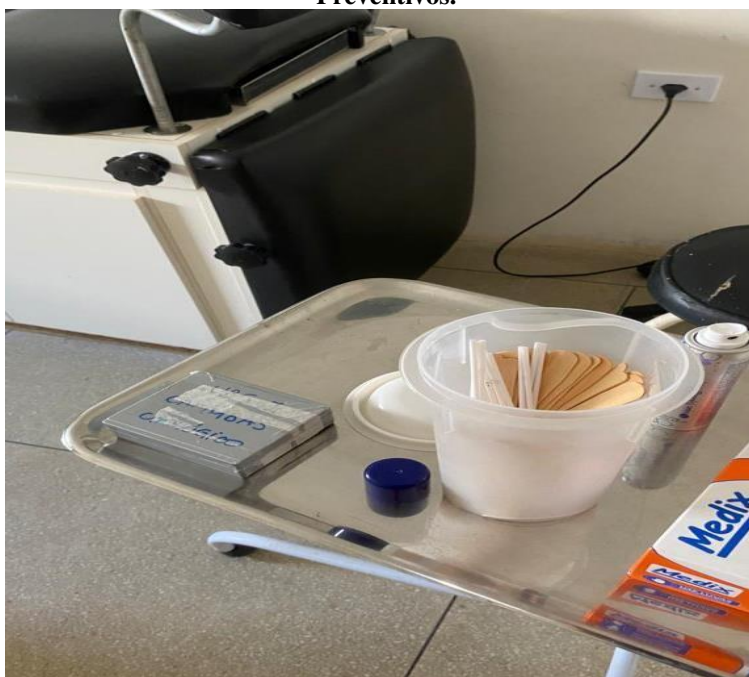
Figura 8 – Recipiente Aberto com Espátulas de Ayres Usadas para Realização dos Exames Preventivos.

A Figura 8 também nos retratou uma cena encontrada na USF de manter utensílios usados nos atendimentos clínicos dos pacientes, como as espátulas de Ayres, usadas para coleta de células da ectocérvice em exame Papanicolau ou Preventivo, incrementando o risco de estar contaminado e transmitir patógenos às clientes.

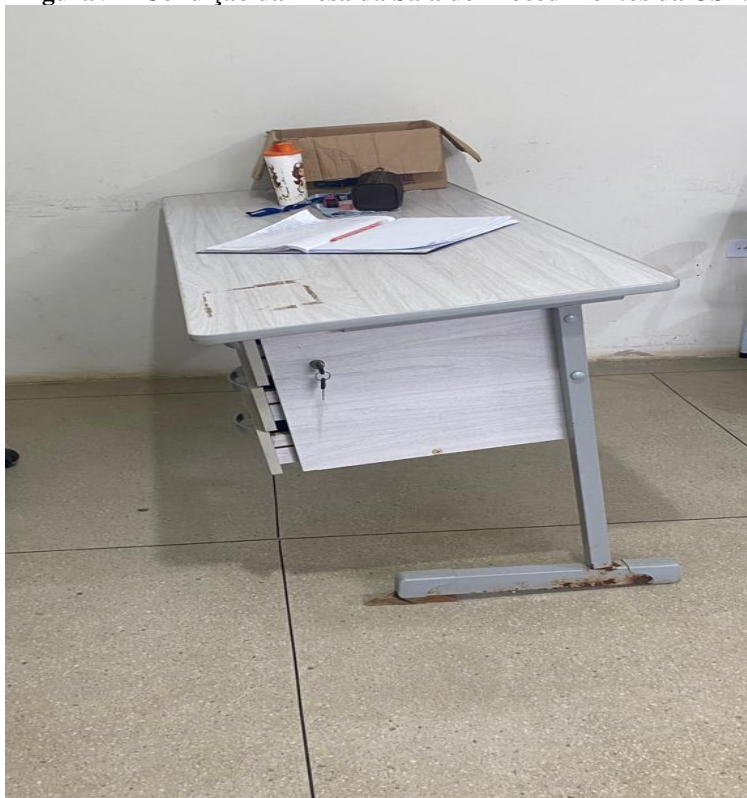
Figura 9 – Condição da Mesa da Sala de Procedimentos da USF.

Cabendo destacar que a profissional de enfermagem utilizava tal mesa para o registro no prontuário das medicações administradas nos pacientes em posição de pé, haja vista a ausência de cadeira para apoio, implicando ainda mais na flexão da coluna cervical, caracterizando o agente posturas incorretas, capazes de promover sérios danos na saúde, em consonância com Brasil (2021b), destacando entre eles o cansaço físico, dores musculares, estresse, fadiga e diminuição da produtividade, entre outros.

Demonstrando que não somente nesse posto de trabalho como nos demais, pela presença de mobiliários fixos, é necessário um incremento do material disposto na perspectiva de promover um adequado ajuste do ambiente laboral às características anatomofisiológicas e psicológicas do trabalhador, oferecendo campo visual e motor, assim como preservação dos segmentos corporais e da capacidade produtiva.

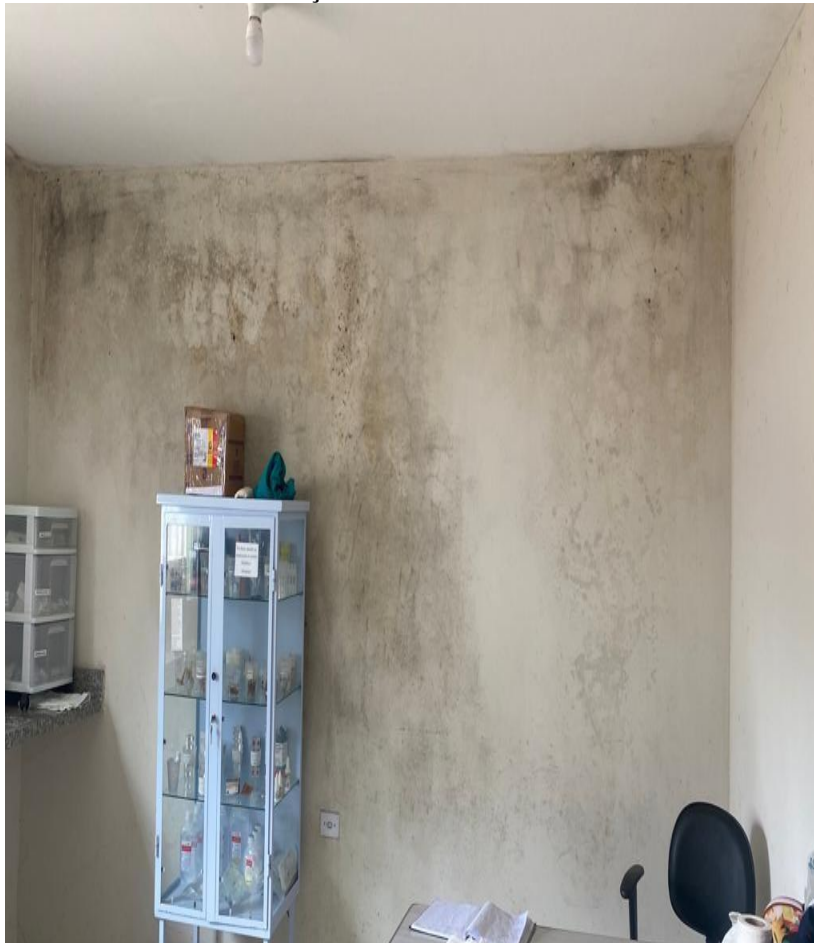
Figura 11 – Paredes com Presença de Umidade na Sala de Procedimentos da USF.

A Sala de Procedimentos, por sua vez, possuía um fluxo significativo de pessoas que vinham à procura de administração de medicamentos, retiradas de suturas, curativos, bem como outros serviços de saúde. Diante disso, a umidade foi considerada um risco grau 3, tido por moderado que, além dos danos físicos à estrutura arquitetônica, poderia causar alterações nos pacientes, visitantes e trabalhadores do local também.

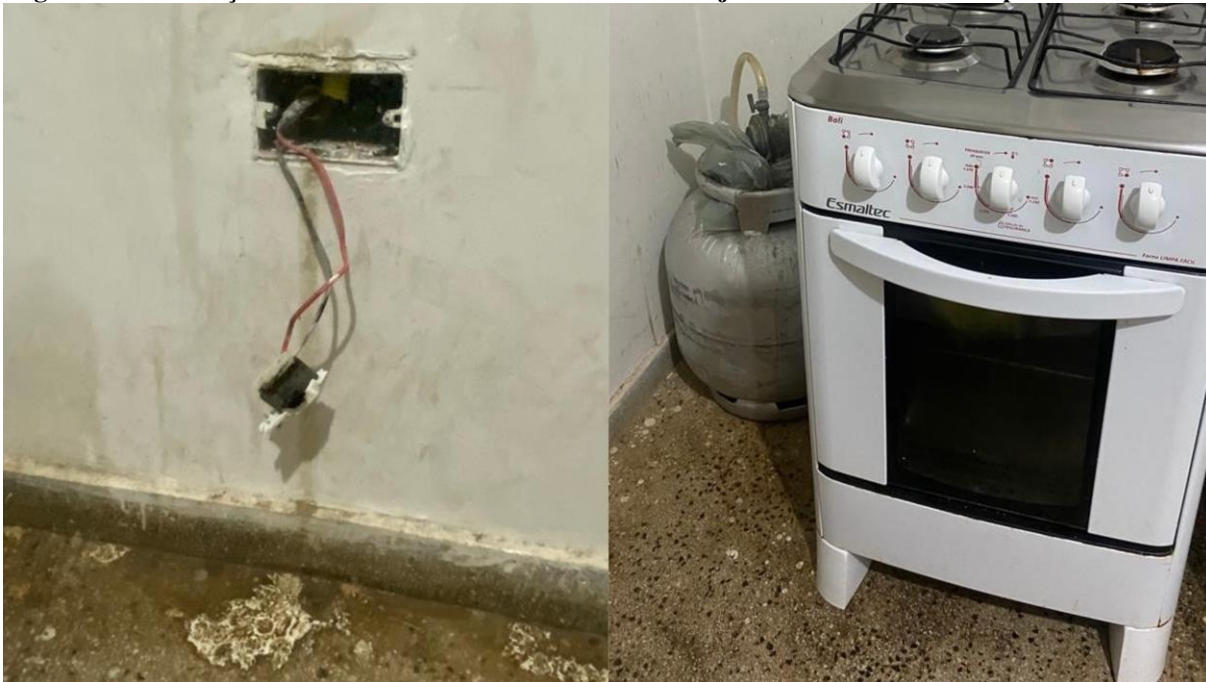
Figura 12 – Instalação Elétrica Mal Concebida Próximo a Botijão de Gás Butano na Copa da USF.

Todavia, a classe de risco mais representativa na APR foi a De Acidente, chamando atenção para o espaço da copa, no qual os trabalhadores realizam o preparo e consumo de alimentos durante a jornada de trabalho, pois foi identificado um forte cheiro gás butano, insinuando um possível vazamento que seria equivalente ao agente risco de explosão e incêndio. Ademais, próximo ao aparelho do fogão (Figura 12) foi visualizada instalação elétrica mal concebida em tomada desprotegida que poderia

acabar no risco de choque elétrico para o funcionário e, junto a presença de gás inflamável, resultar num incêndio perigoso com fogo da Classe C.

Nesse sentido, com base na NR 23, seria essencial a oferta de treinamento à equipe de saúde da USF quanto os procedimentos de combate a incêndios e medidas de prevenção de acidentes, aumentando a capacidade do funcionário de agir com eficácia em caso de sinistro, minimizando inclusive os danos patrimoniais (BRASIL, 2011).

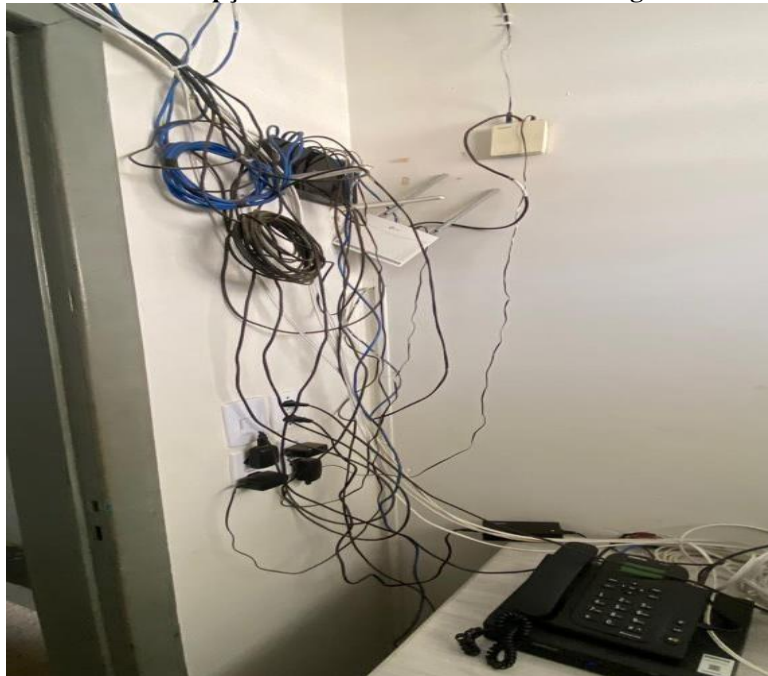
Figura 13 – Ambiente na Recepção com Excesso de Fios e Sobrecarga de Instalação Elétrica.

Corroborando, a Figura 13 retratou a situação inserida na área da recepção, na qual o excesso de fios e sobrecarga de instalação elétrica antiga poderia culminar com um evento de choque elétrico ou curto-circuito seguido de sinistro, agravado pela ausência de distribuições de cilindros com agentes de extinção espalhados pelos ambientes em número adequado. Para a NR 10, é crucial garantir um ambiente laboral seguro, através de devida organização e manutenção das instalações elétricas, prevenindo acidentes e danos à saúde em decorrência da eletricidade (BRASIL, 2019).

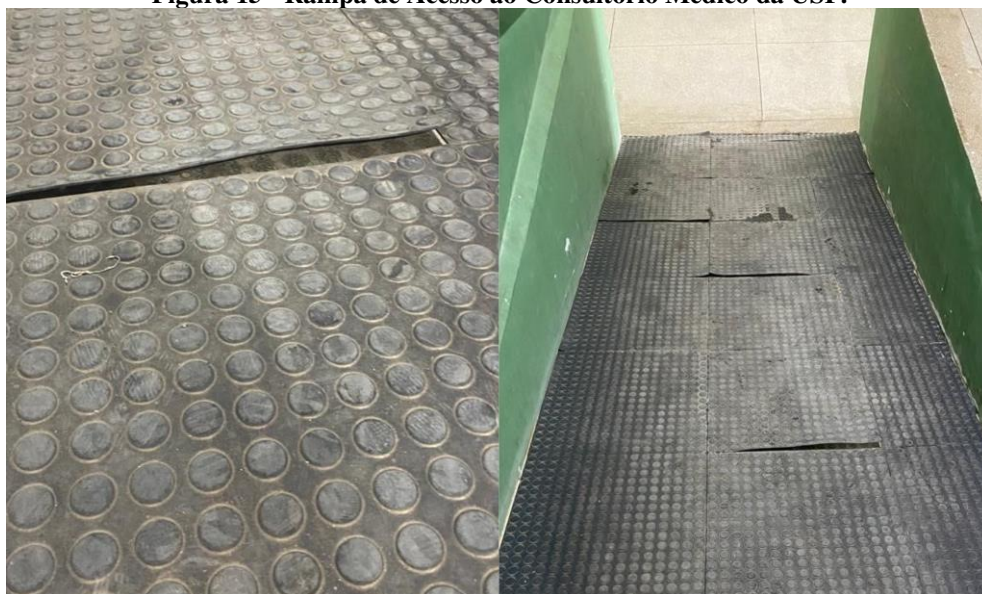
Figura 15 - Rampa de Acesso ao Consultório Médico da USF.

Por conseguinte, o agente risco de queda também chamou a atenção durante as observações realizadas nas coletas de dados, em detrimento à existência de uma rampa que levava o paciente ao Consultório Médico estar com o piso antiderrapante danificado, como mostra a Figura 15.

Entretanto, apesar do fato de que o ambiente estava em consonância com a NR 8, que exige o emprego de materiais ou sistemas antiderrapantes em pisos, escadas fixas, rampas, corredores e passagens nos locais de trabalho, onde exista o risco de queda (Brasil, 2022), a condição de conservação do material encontrado na rampa da USF representava uma necessidade urgente de manutenção e substituição do mesmo, orientada na promoção de uma superfície segura, estável e acessível a todas as pessoas e trabalhadores atuantes no local, minimizando o aparecimento de acidentes.
