INSTITUTO FEDERAL DE EDUCAÇÃO, CIÊNCIA E TECNOLOGIA DA PARAÍBA
CAMPUS MONTEIRO
CURSO SUPERIOR DE TECNOLOGIA EM CONSTRUÇÃO DE EDIFÍCIOS

RELATÓRIO DE ESTÁGIO SUPERVISIONADO
CONSTRUÇÃO DA CRECHE PRÉ-ESCOLAR NA CIDADE DE MONTEIRO/PB

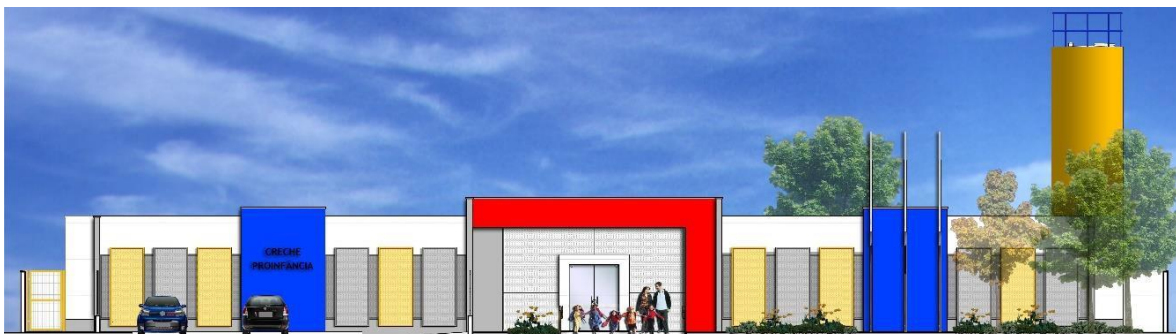
Figura 1 – Perspectiva da fachada frontal.

A obra em questão trata-se da construção de uma creche pré escolar tipo 1, localizada no bairro do Alto da Serra, Monteiro- PB (Figura 01).

O FNDE, no âmbito do Programa Nacional de Reestruturação e Aquisição de Equipamentos para a Rede Escolar Pública de Educação Infantil, disponibiliza o Projeto Creche Pré-Escola Tipo 1, modelo de projeto padrão de educação infantil.

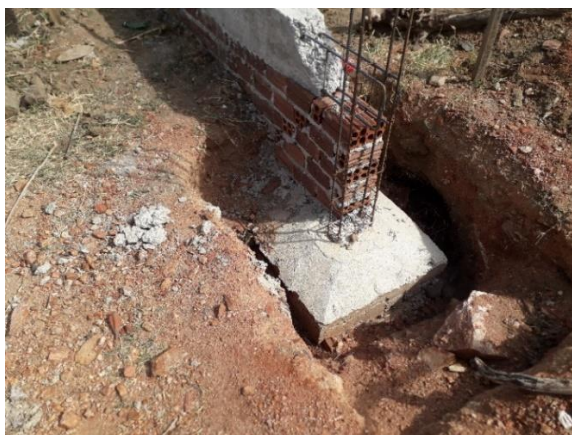
Figura 3 - Execução da fundação e viga baldrame do muro da fachada

Para realização da fundação tipo sapata isolada do muro de fachada, inicialmente foram realizadas escavação nas dimensões 0,70mx0,80m, com profundidade variável, até chegar em um solo resistente. Para as armaduras, utilizou-se aços CA50 de 8mm e 10mm e CA60 5mm. Na composição foram feitas as aranhas, como são chamadas as formas, o concreto e a armação de aço dos pilares e vigas. O projeto indicou a resistência característica do concreto estrutural de 25MPa. A dosagem do concreto era realizada utilizando o traço de dois carrinhos de mão de areia, um de brita e um saco de cimento CP II F32 mais a água (Figura 03).

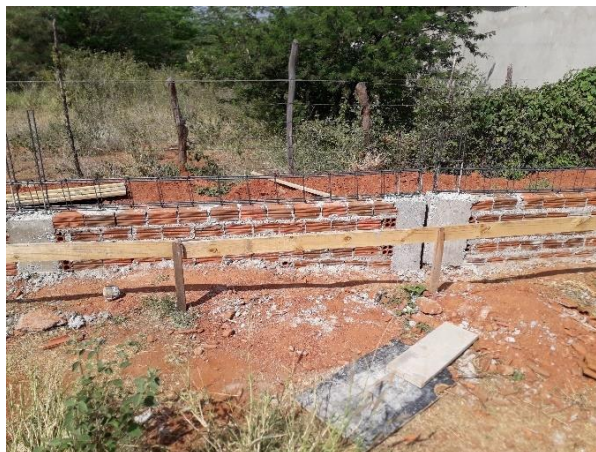
Figura 4– Detalhe da junção de dois pilares do muro

Em decorrência da mudança acentuada na declividade do terreno foi necessário a descontinuidade da fundação para execução em uma nova cota (patamar). Neste caso, a descontinuidade teve a função de uma junta de dilatação (Figura 04).

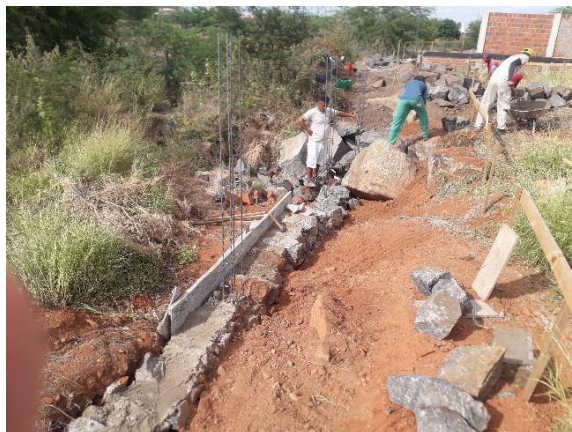
Figura 5– Detalhe da fundação de pedra

A execução da fundação foi realizada por meio de pedra granítica argamassada, aproveitando o material disponível no próprio canteiro de obra. Para utilização desse material com a granulometria adequada, foi necessário diminuir o tamanho a través do processo de quebra manual (Figura 05). Esse processo demandou bastante tempo, cerca de duas semanas. As pedras que foi quebrada foi utilizada para reforço da fundação na mesma área, pois no tempo de chuvas quando o rio Paraíba tem seu aumento de nível, aqui na região ele chega até essa área do canteiro. A estrutura de pedra teve 0,70m de largura com 1,5m de altura e teve o reforço de concreto para junção. (Figura 06).

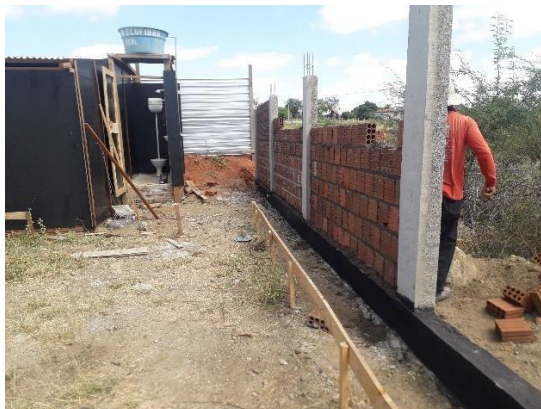
Figura 7– Detalhe da execução da alvenaria de fechamento

A parede se inicia tomando como ponto de referência o nível da rua que é o marco 0 no projeto. A partir daí, foi executada a viga baldrame, pilares e viga de amarração. A alvenaria foi executada com tijolos cerâmicos furados (9x19x19cm). Para amarração da alvenaria no pilar barras foram utilizadas barras de ferro 5.0mm em cada fiada de blocos. Esse processo era realizado através uma abertura no pilar com furadeira de impacto, para inserção da barra de ferro, em seguida adicionava massa por cima, para posteriormente prosseguir com a próxima fiada de tijolos, o chapisco e reboco, finalizando assim a alvenaria de fechamento (Figura 07, 08 e 09). O traço utilizado foi (1:16) 1 saco de cimento 50kg CP II F 32 Elizabeth e 16 latas de massame, cada lata com medida de 18 litros.

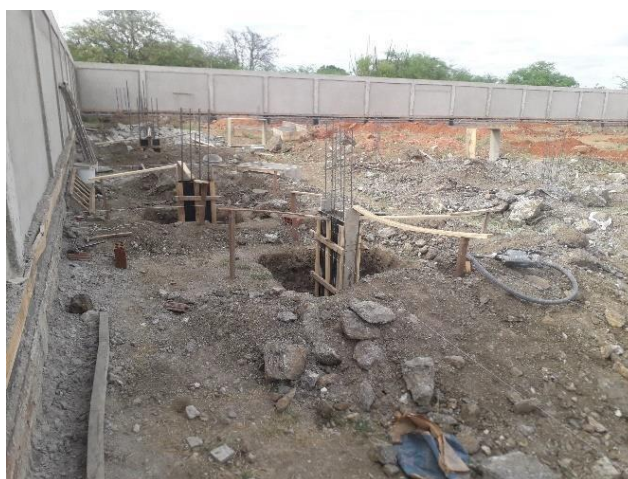
Figura 10 - Formas e concretagem da fundação

A fase da primeira metade das fundações, e dos pilares 57 pilares com formas e tamanhos diferentes para suportarem cargas diferentes. Pode-se constatar uma dificuldade muito grande, por se tratar de uma obra Padrão do FNDE e por não termos uma planta de implantação. Neste caso, a forma utilizada para identificar foi o ponto de referência do pilar 01 do muro que é o nível 0 no projeto. Foram utilizados aços CA50 de 8mm e 10mm CA60 5mm; na composição foram feitas as aranhas como são chamadas as armações da fundação, o concreto e estruturas de aço dos pilares e vigas. O traço do concreto era executado por dois carrinhos de areia um carrinho de brita e um saco de cimento CP II F32 mais a água. (Figuras 10 e 11).

sobre estacas. A taxa de resistência do solo utilizada para o cálculo é de 2kg/cm^2 , considerando o solo homogêneo. Para a obra em questão, pelas características de resistência do solo da região, foram utilizadas fundações superficiais do tipo sapata isolada. Segundo a NBR 6122/1996 (ABNT, 1996):
