**INSTITUTO FEDERAL DE EDUCAÇÃO, CIÊNCIA E TECNOLOGIA DA
PARAÍBA
CAMPUS MONTEIRO
CURSO DE TECNOLOGIA EM CONSTRUÇÃO DE EDIFÍCIOS**

RELATÓRIO DE ESTÁGIO SUPERVISIONADO

A obra em questão trata-se da construção de uma Creche tipo A Paraíba com planejamento e elaboração em parceria com o governo do estado da Paraíba, com área equivalente de 1.2000,00 m², situada na cidade de São João do Tigre-PB e construída no distrito de Cacimbinha, a área em questão foi construída em uma área de 612,96 m², com Dimensões de 30.00mx40.00m.

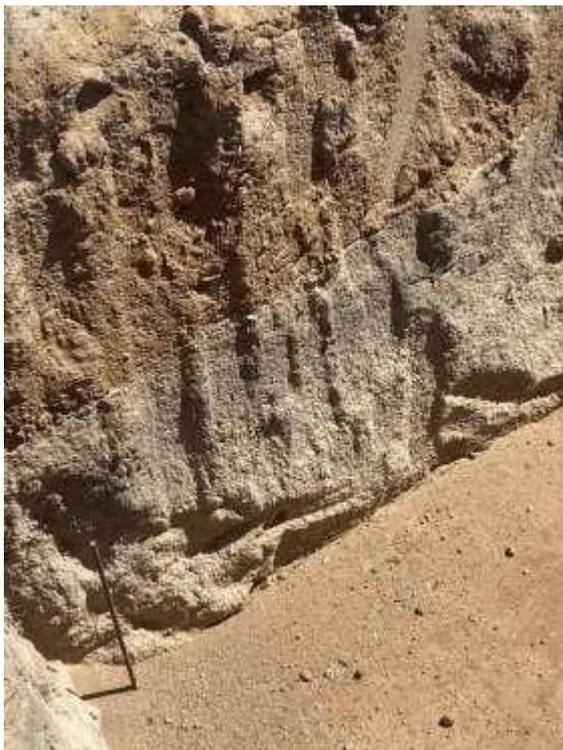
Figura 1 – Perfil do Solo

O terreno tinha uma inclinação bem acentuada e foram realizados cortes e coletas de solos para ensaio de granulometria e classificação dos solos, de acordo com a norma da ABNT, NBR 6457 (2016). A Figura 1 mostra um dos cortes com um perfil de dois tipos de solos.

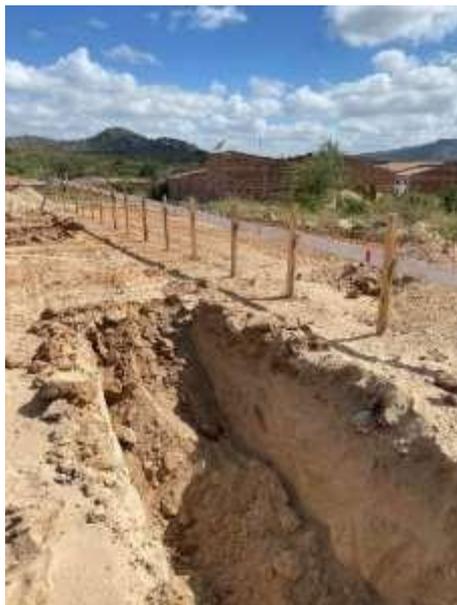
Figura 2 – Perfil de corte no solo

Foram coletadas amostras do solo antes da realização das fundações para se saber qual era o tipo solo. Foi necessário escavar 1,50m de profundidade, como é visto na Figura 2. Este material foi caracterizado pela construtora como solo saibro: mistura areia e argila. Não foram disponibilizados dados de porcentagens dos ensaios realizados pela construtora.

De maneira a facilitar o acompanhamento e estudo do solo a empresa realizou estudos do solo, viabilizando um solo com melhor qualidade e segurança uma vez que estudado e conhecido sua fundação estará livre de problemas futuros relacionados ao solo uma vez que foi estudado. Sendo considerado um solo areno argiloso um solo a qual a região está acostumado a se trabalhar.

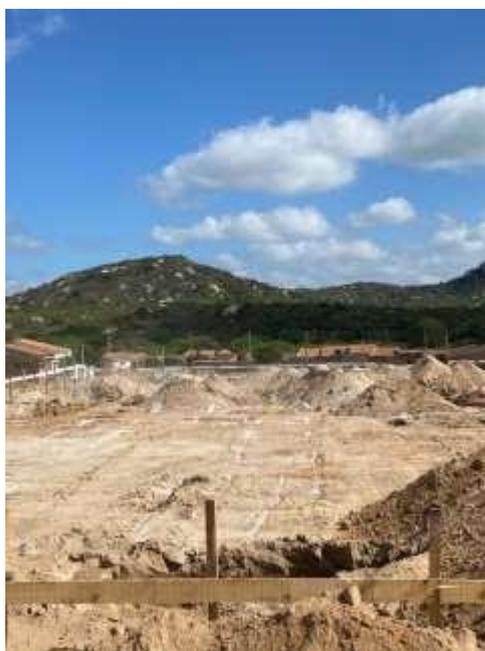
Figura 3 – Locação das sapatas

Foi feita a locação da fundação, iniciando com a implantação do gabarito de madeira, inserido nas bordas do terreno, assim obtendo uma demarcação das dimensões em tamanho real das sapatas (ver Figura 3).

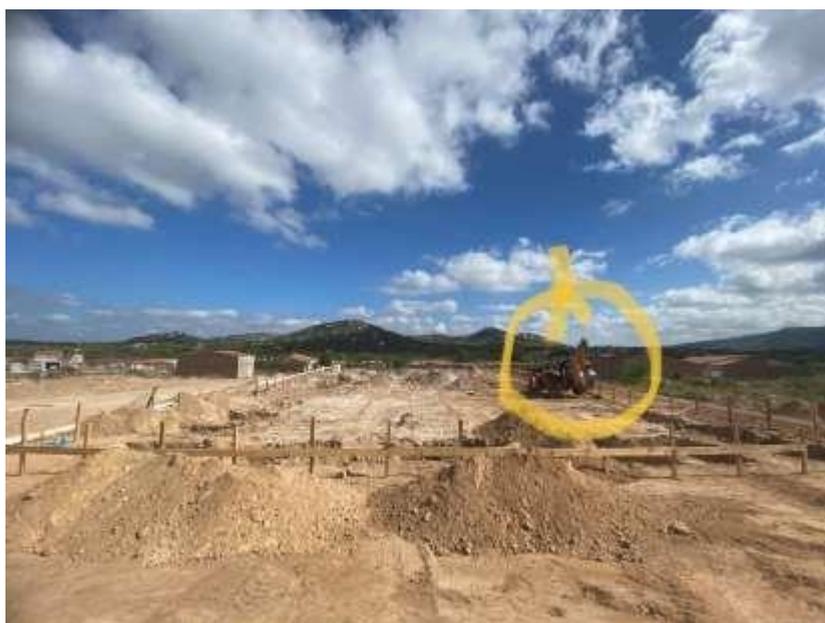
Figura 4 – Escavação de fundação

Após locada a obra foi iniciada a fundação, foram feitas escavações nas sapatas com 40x60 cm, toda essa escavação foi realizada de acordo com a solicitação do projeto da obra, de forma mecanizada, como mostra a Figura 4.

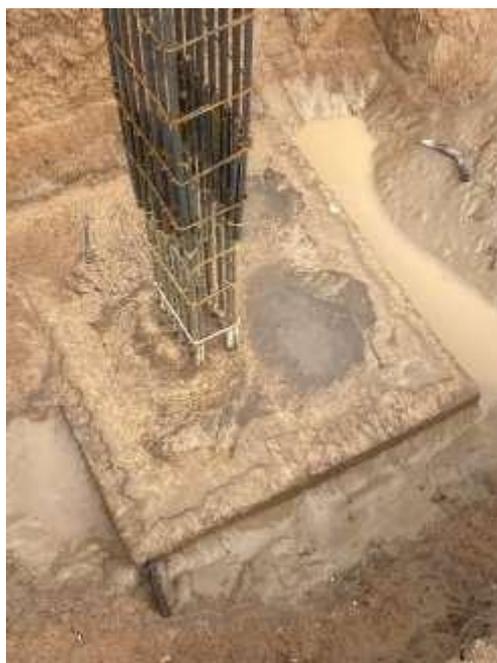
Figura 5: Fundação

Essas mudanças climáticas adversas representaram um desafio adicional para as fundações, especialmente devido às características do solo siltoso. Além disso, o terreno apresentava declividade, o que facilitava o escoamento da água e sua infiltração nas fundações como visto na Figura 5, que ainda não estavam totalmente concluídas. Para superar essa dificuldade, foi necessário empregar bombas hidráulicas a fim de facilitar o trabalho. Posteriormente, o solo foi devidamente compactado. Na mesma ocasião foi necessário horas de trabalho

A fundação tem a função de transmitir as cargas de uma edificação para as camadas resistentes do solo sem provocar danos. A escolha do tipo de fundação a carga e profundidade da camada resistente do solo. Para se iniciar o terreno foi demarcado sua locação com gabaritos de madeira em torno da área delimitada, formando um retângulo. Com auxílio da linha de nylon aplicada nos pregos do gabarito foi feita a marcação da escavação das sapatas. Todas as escavações foram feitas com uso de máquina escavadeira de sessenta sapatas com dimensões de 1,00x1,00x2,10 m (comprimento x largura x altura).

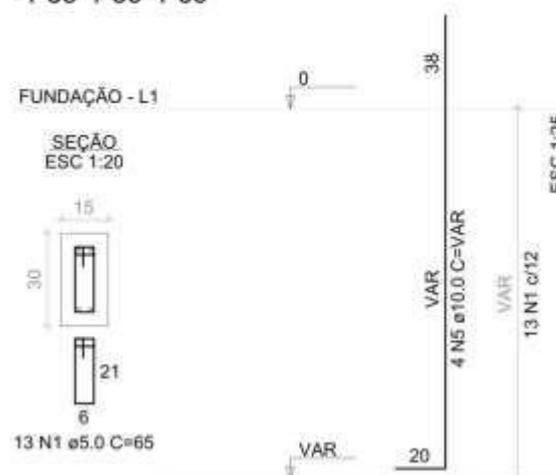
Figura 6 – Recorte dos pilares

Foi utilizado o aço CA50 e CA60 nas armaduras dos pilares, com seção 30x30 cm e dimensionamento: 9x20 cm com diâmetro de 10mm com espaçamento entre as barras a cada 12cm conforme a figura 6.

P3=P4=P5=P6=P7=P13=
 =P14=P15=P18=P20=
 =P21=P22=P26=P27=
 =P28=P29=P30=P31=
 =P36=P37=P38=P39=
 =P40=P41=P44=P45=
 =P46=P47=P48=P49=
 =P50=P51=P52=P53=
 =P54=P55=P56=P57=
 =P58=P59=P60

A escolha de 60 blocos de fundação para distribuir a carga de maneira mais uniforme na alvenaria demonstra uma abordagem estratégica na concepção do projeto. Essa decisão teve um impacto positivo no aproveitamento do tempo, uma vez que, em média, foram realizados 5 blocos por dia. Esse planejamento permitiu a otimização do cronograma da obra, viabilizando a realização de outras atividades de forma simultânea. Para sua realização foi inserido escavações nas dimensões 40cmx60cm, com profundidade variável, até chegar em um solo resistente. Para as armaduras, utilizou – se aço CA50 de 8mm e 10mm e CA60 5mm.

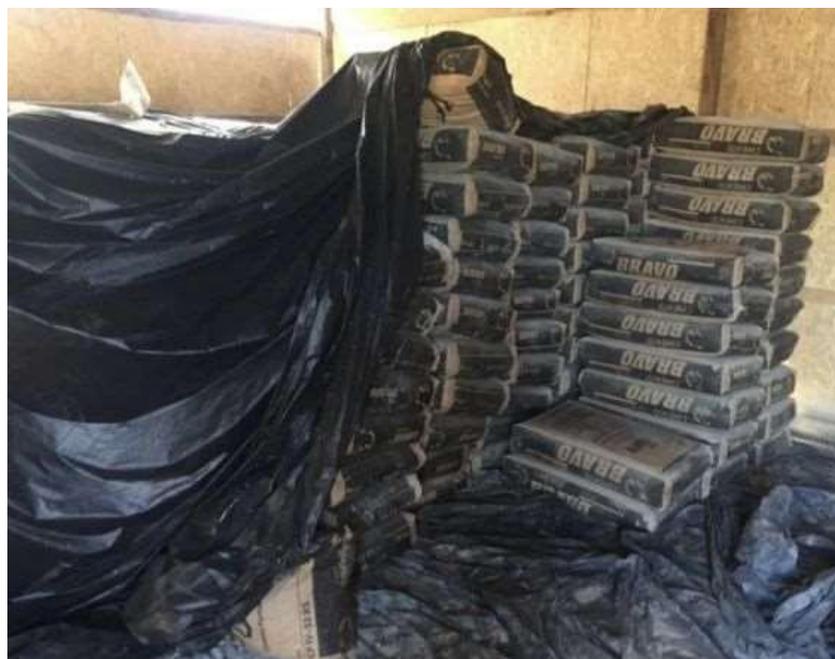
Figura 6 : Estocagem de cimento.

A sua armazenagem por sua vez, era em um quarto fechado, porém com circulação de ar e com os cimentos estocados sobre lonas assim não ficando em contato com o chão. conforme a Figura 6.

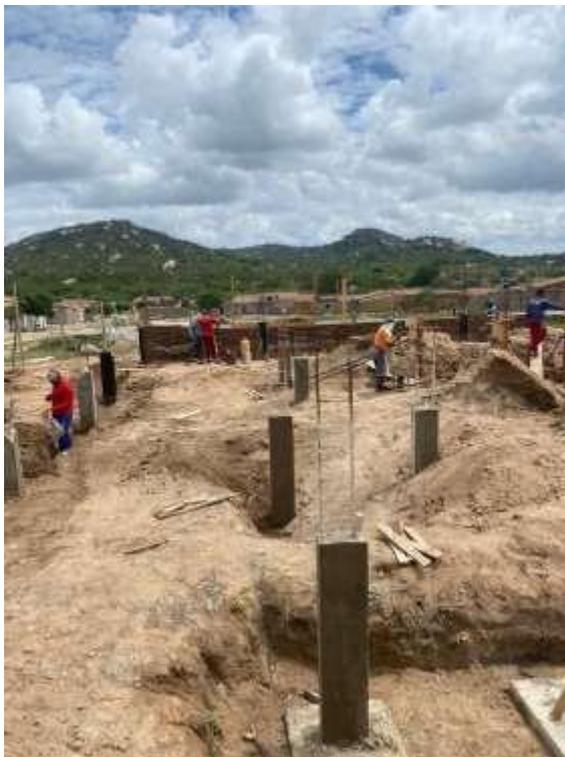
Figura 7 : Concretagem de pilares

A utilização do cimento foi bastante utilizada principalmente em sua fase inicial, sendo usado em formas e armaduras, seu preparo era utilizado um traço de 1:6:6 dessa maneira obtendo um preparo com melhor preparo.

Apos seu preparo se iniciou o seu lançamento nas formas, sendo realizado com auxílio manual, seu adensamento era realizado com auxílio de um trabalhador que utilizava um vibrador manual para lhe auxiliar, logo após finalizar sua concretagem

se iniciava o tempo de cura que durava de 7 a 10 dias.

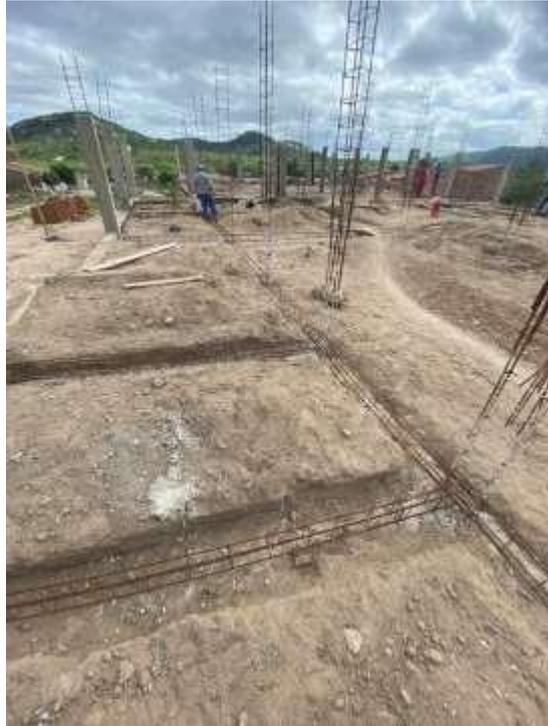
Figura 8 : Viga baldrame

A viga baldrame desempenha um papel fundamental em qualquer obra de construção civil. Trata-se de uma estrutura de concreto ou alvenaria localizada na base do edifício, abaixo do nível do solo. Ao se iniciar a viga baldrame não esteve presente por estar em etapas construtivas diferentes, entretanto foi acompanhado algumas etapas de sua realização, como sua montagem de armaduras e sua concretagem para posteriormente iniciar sua alvenaria de embasamento.
