**INSTITUTO FEDERAL DE EDUCAÇÃO, CIÊNCIA E TECNOLOGIA DA PARAÍBA  
CAMPUS MONTEIRO  
CURSO SUPERIOR DE TECNOLOGIA EM CONSTRUÇÃO DE EDIFÍCIOS**

**RELATÓRIO DE ESTÁGIO SUPERVISIONADO: CONTINUAÇÃO DA  
PAVIMENTAÇÃO ASFÁLTICA DA PB 264**

A obra trata-se da continuação da pavimentação asfáltica da PB 264 trecho que interliga o município de São Sebastião do Umbuzeiro–PB a Ipojuca–PE e as atividades desenvolvidas durante o estágio incluem: O acompanhamento e observação de diferentes serviços como o gerenciamento das tarefas no escritório que provém da observação de projetos, planilhas de produção, equipamentos e gastos, fabricação de estacas realizadas no canteiro de obra e terraplanagem seguidas dos ensaios em laboratório, por exemplo, ensaios de resistência à compressão de corpo de prova que determina a resistência do concreto e os ensaios de solo como compactação e densidade In Situ.

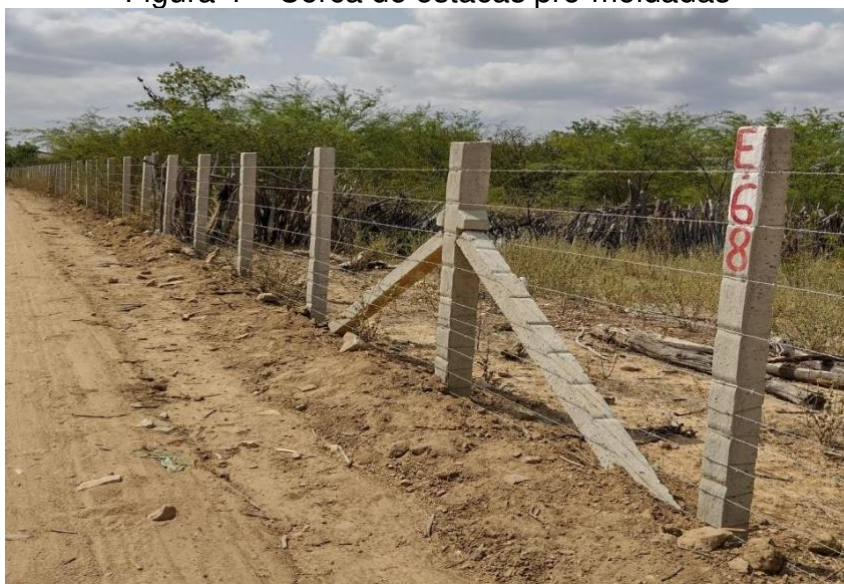
Figura 4 – Cerca de estacas pré-moldadas

As estacas foram confeccionadas para a execução da cerca com a finalidade de demarcar as faixas de domínio rodoviário e separar as rodovias dos imóveis (ver figura 4 e 5), atendendo aos limites laterais estabelecidos por normas e leis.

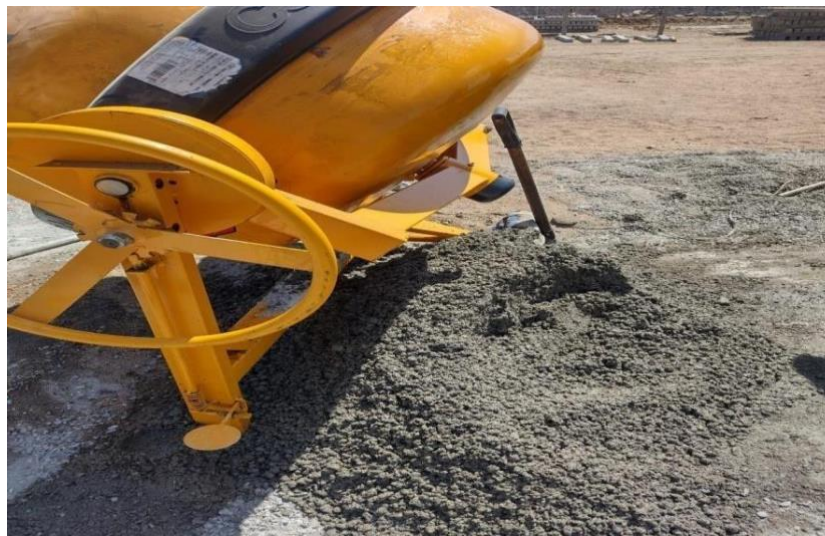
Figura 6- Mistura em betoneira do concreto utilizado para fabricação das estacas

A mistura do traço foi realizada em betoneira (ver figura 6) tanto para garantir a distribuição homogênea quanto contribuir para redução do desperdício de materiais.

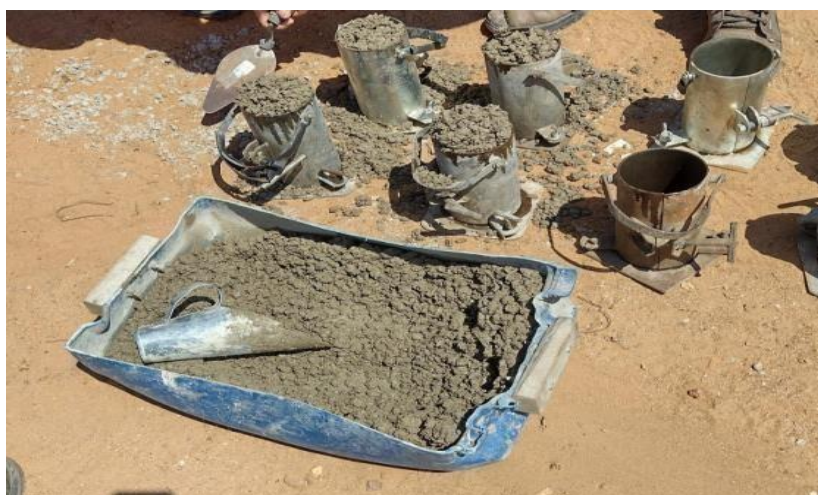
Figura 7 – Moldagem dos corpos de prova para ensaio de resistência à compressão

A figura 7 mostra a moldagem dos corpos de prova realizada em uma única camada, feito com o traço citado anteriormente e adensado em vibrador elétrico na forma mantido até retirar todas as bolhas de ar do concreto. Os corpos de prova foram datados e armazenados em tanques com água a fim de obter o tempo de cura. As amostras foram ensaiadas com idades diferentes, seguindo a ordem de 7, 14, e 28 dias. O material foi coletado em moldes cilíndricos nas medidas de 100 mm de diâmetro e 200 mm de altura.

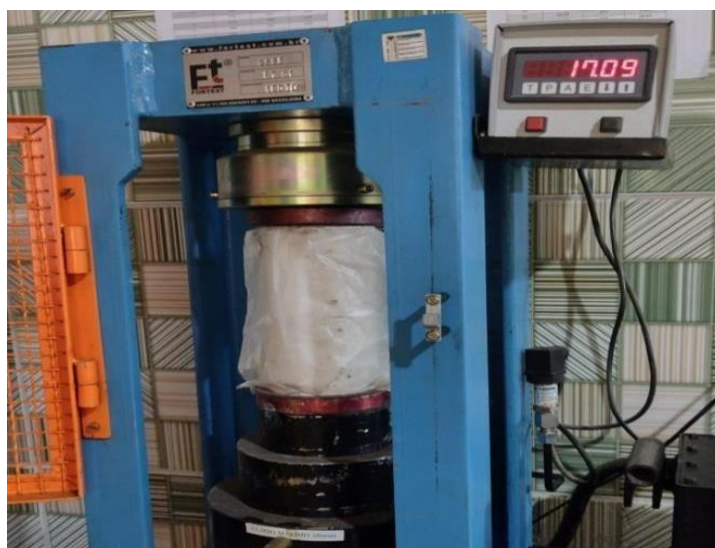
Figura 8 - Ensaio de resistência à compressão

A prensa manual testou a qualidade do concreto com o propósito de comprovar se a resistência se adequava às especificações solicitadas para fabricação das estacas e execução da cerca. Inicialmente, os corpos de prova foram rompidos, mas não atenderam às determinações exigidas de 12 MPa. Portanto, foi necessária a alteração do traço do concreto, contudo foram realizados novos ensaios em prol de um resultado desejado em conformidade com as diretrizes exigidas.

O traço estudado em datas distintas constatou os seguintes resultados: resistência em MPa com 3 dias 8,82 MPa, 7 dias 13,43 MPa e 28 dias 20,59 MPa. Na moldagem das estacas foram utilizadas formas e treliças, logo depois lançaram o concreto até preencher bem os vazios sobre a mesa vibradora para garantir a aglomeração dos materiais e eliminar falhas na fabricação das estacas, após a desforma eram armazenadas no canteiro de obra para obter o tempo de cura, na sequência transportada para o trecho.

Os resultados obtidos pela prensa são dados em Toneladas Força (Tf), posteriormente foram efetuadas as devidas conversões das unidades de medida e calculada a tensão de ruptura em Megapascal (MPa). A tabela 3 apresenta os resultados de duas amostras de concreto. Na primeira amostra a ser aprovada para fabricação das estacas, o CPN 01 (corpo de prova um) foi rompido com idade de sete dias e obteve uma resistência de 13,23 MPa. Após mudar o traço na segunda amostra, rompido com a mesma idade do CPN 01 citado anteriormente, obteve maior resistência com 20,72 MPa.

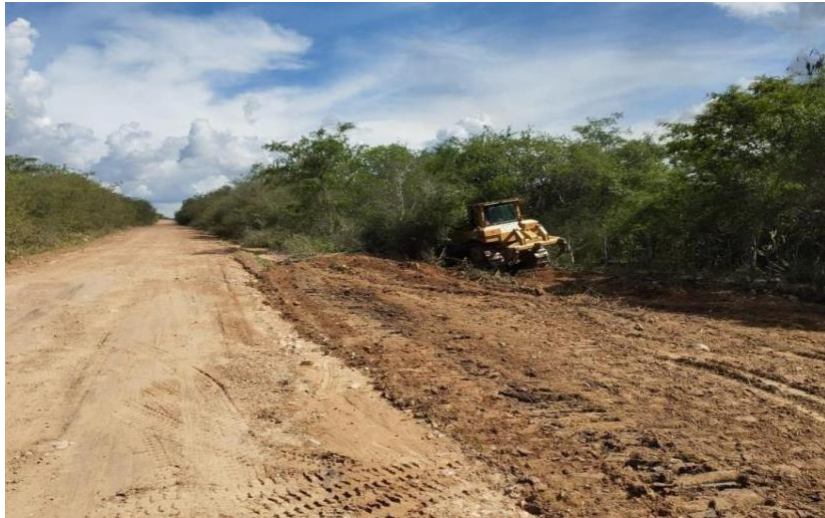
Figura 9 – Limpeza e desmatamento

Portanto, para iniciar essa etapa, foi realizado o desmatamento de toda área a ser trabalhada e retirada a camada de solo orgânico, seguindo o Manual de Implantação Básica do DNER. 1996, representado na figura 9. Esse processo é de extrema importância para facilitar as operações e visibilidade dos operadores garantindo a segurança, no sentido de preservar o meio ambiente foi necessário definir o limite de desmatamento através do planejamento de implantação de cortes e aterros, sendo capaz de sofrer alterações conforme o andamento da obra.

Diante da distribuição do material no trecho com motoniveladora, realiza-se a compactação do solo (ver figura 11) com rolo compactador pé de carneiro ao mesmo tempo, auxiliado pela grade de disco, como mostra a figura 9.

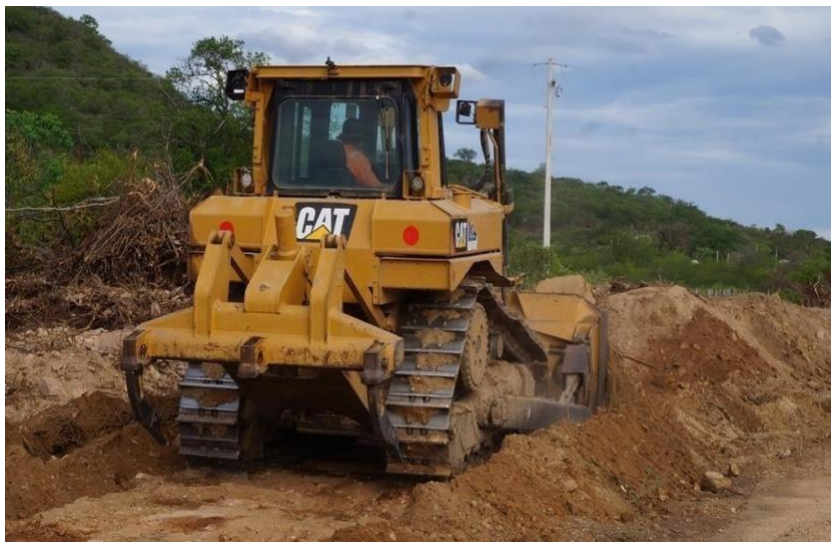
Figura 10 – Material para aterro

Essa etapa requer cortes e aterros em seguimentos para a implantação do levantamento topográfico do projeto e marcação das estacas. O aterro foi realizado nos pontos indicados até atingir a cota exigida com material de 1º categoria (ver figura 10).

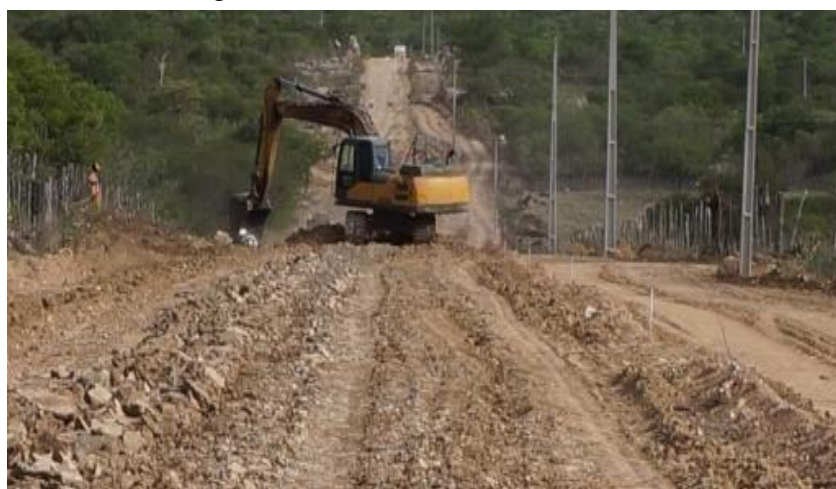
Figura 12 – Corte com retroescavadeira

A cada 30 cm de espessura foi realizada a compactação, já onde houve corte sucedeu-se o nivelamento com material de sub-base. (ver figura 12).

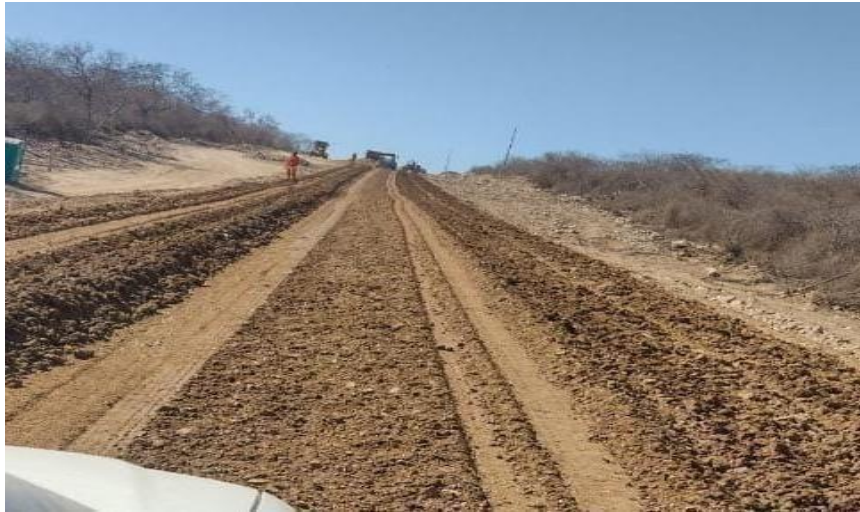
Figura 13 – Escarificação das camadas do solo

Após o corte, procedeu-se à regularização geral das camadas de terraplanagem através da escarificação do solo com profundidade de 20 cm (ver figura 13).

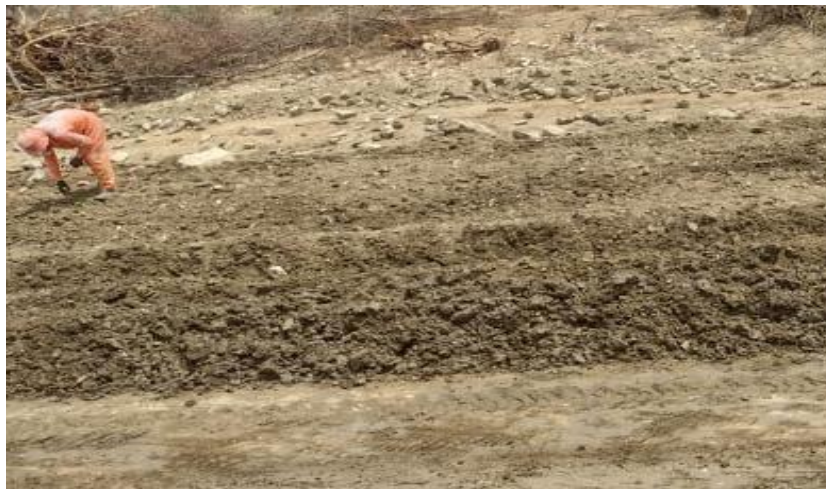
Figura 14 – Remoção de materiais

A sub-base foi lançada sobre o subleito, camada de pavimentação que completa a base. Após espalhar o material, foi realizada a remoção manual das pedras e pedaços de madeira (ver figura 14).

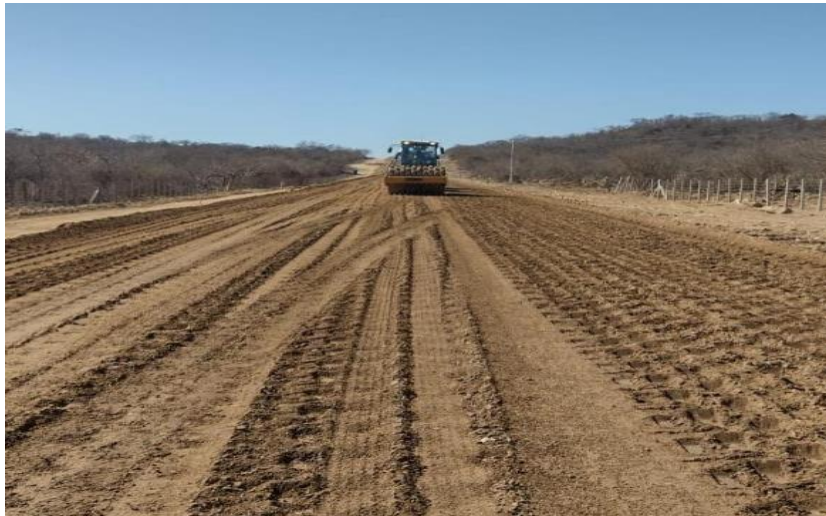
Figura 15 – Compactação da sub-base

Para atingir o grau de compactação especificado pela DNIT 139/2010 – ES. 2010 foi necessário determinar o número de passadas com os equipamentos adequados (ver figura 15), cujo material de menos dois pontos percentuais até mais um ponto do teor da umidade ótima.

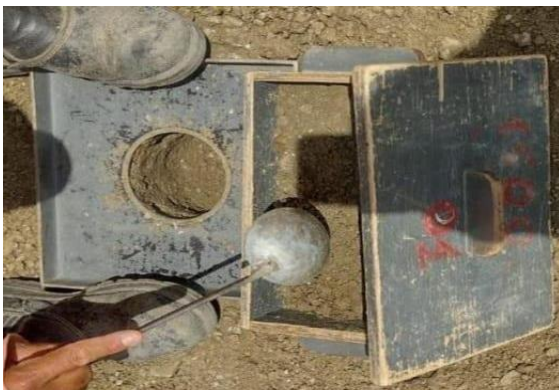
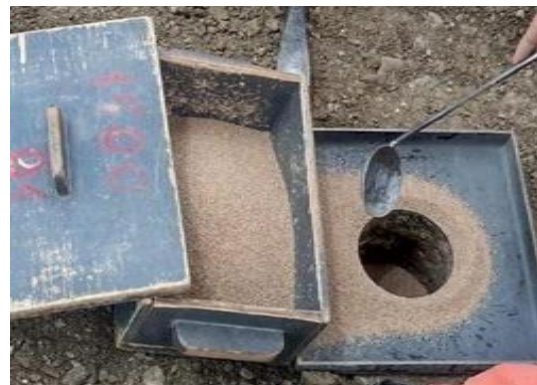
O ensaio de Densidade In Situ consistiu na aferição da camada de aterro, iniciou-se o furo com o nivelamento da superfície a ser analisada (ver figuras 16 e 17), na sequência realizou-se a pesagem do solo coletado e verifica a altura, que deverá ser de 15 cm a 17 cm. Esse ensaio teve o objetivo de certificar se houve alteração na resistência do solo após compactado.

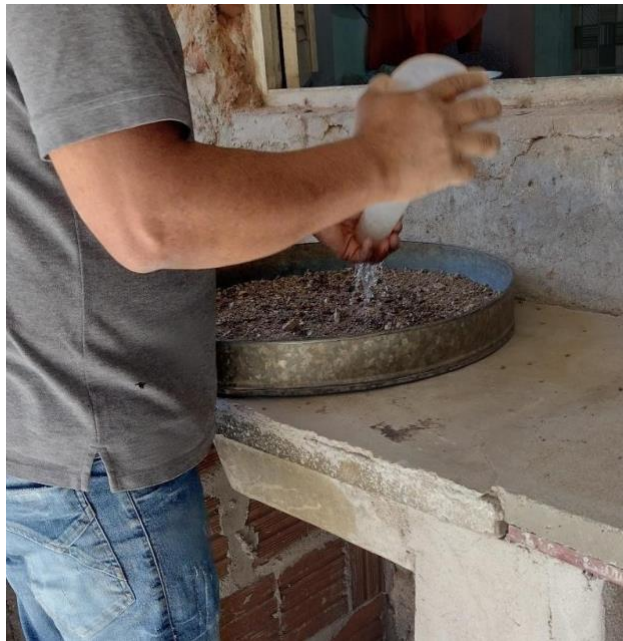
Figura 18 - Ensaio de compactação

O ensaio de compactação na figura 18 mostra a correlação entre o teor de umidade e o peso específico seco do solo, resultando na redução dos vazios. A finalidade é obter os pontos que determinam a curva de compactação e melhor estipular a umidade ótima. Os resultados foram estudados no laboratório e posteriormente comparados com as exigências, logo após, lançado no trecho. Esse ensaio segue os padrões da NBR 7182/86. 2016.

Conforme o cilindro de volume  $2104 \text{ dm}^3$ , foram necessários cinco camadas de solo, 12 golpes com soquete médio pesando  $4,536 \text{ kg}$  e energia de compactação normal, para determinação de 5 pontos representados na tabela 4. Dois pontos correspondem ao ramo seco, dois ao ramo úmido e um o mais próximo possível a umidade ótima.

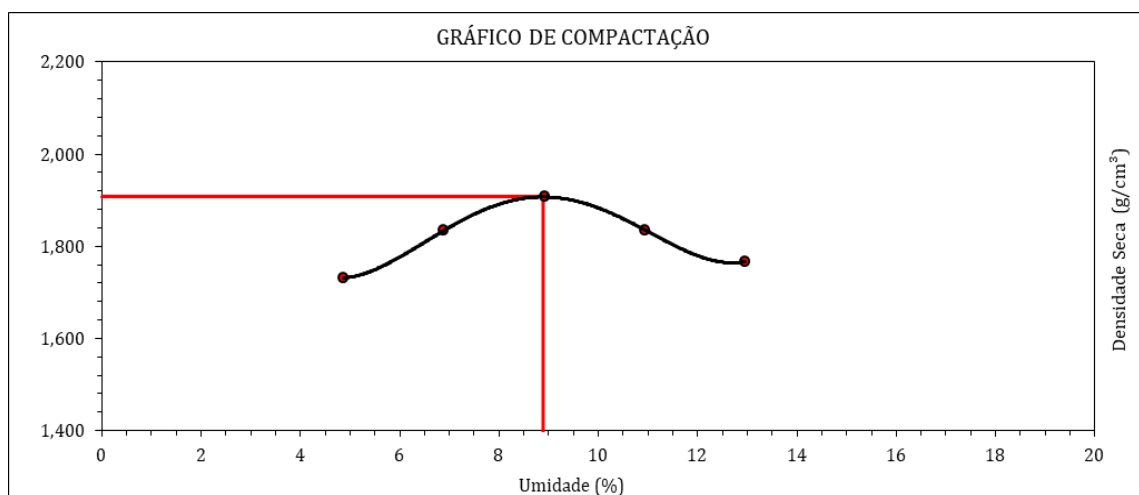
Gráfico 1 – Gráfico de compactação de solo

Para obter a curva de compactação, os valores representados na tabela 4 foram plotados para o gráfico 1, obtendo densidade máxima seca de 1,907 kg/dm³ e umidade ótima de 8,89%, como mostra o gráfico 1.

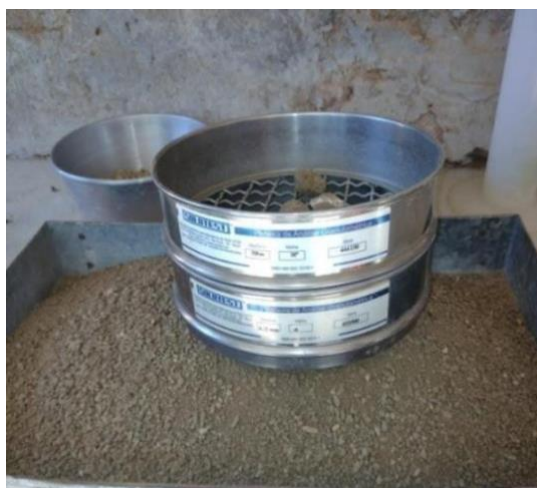
Figura 19 - Peneira 4 e 3/4

Para realização do ensaio é coletado uma amostra de solo de 14 kg e realizado em laboratório a separação por peneiras granulométricas de nº 4 e 3/4 (ver figura 19), a qual o material que fica retido na peneira quatro são pesados e substituídos na mesma quantidade completando 14 kg de solo (ver figura 20), sendo 6 kg para CBR, 6 kg para compactação e 2 kg para granulometria.

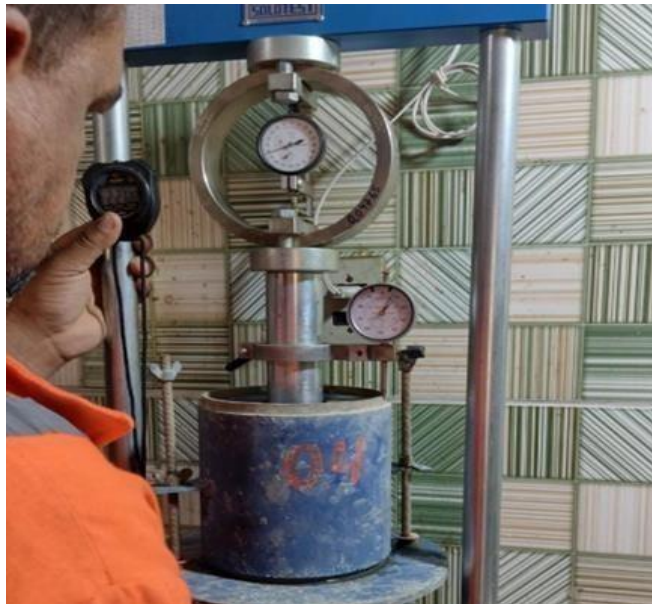
Figura 21 – Ensaio de índice de Suporte Califórnia (ISC)

No ensaio de ISC foi utilizado cilindro N° 10 com volume de 2104 dm<sup>3</sup>, soquete de 4, 536 kg, disco de 21/2 pol com altura da queda de 45,72 cm, 12 golpes por camada totalizando cinco camadas. O ensaio de CBR mede a resistência do solo, podendo variar de acordo com cada etapa da obra, por exemplo, na etapa de aterro o projeto exige CBR  $\geq 10\%$ , já para camada de sub-base essa resistência deverá medir CBR  $\geq 80\%$ . Esse ensaio foi realizado fazendo quatro leituras a cada 30 segundos (ver figura 21).

A prensa usada é composta pela base e macaco de drenagem que aciona uma manivela suspendendo o prato e levantando o cilindro ao pistão de penetração, contendo o extensômetro de precisão de milésimo na parte superior, o qual serve para medir a deformação e calcular a carga assim como a velocidade de subida do conjunto macaco e cilindro e por último o pistão penetra na amostra.

Em uma amostra de 6 kg de solo é adicionado 695 ml de água, para fazer a compactação e aplicar 5 camadas, distribuindo 12 golpes na área total do cilindro a cada camada. Em seguida, a amostra é posta em imersão durante 96 horas para determinar a expansão, após essa etapa, deixa-se escoar de 10 a 15 minutos. Logo depois a amostra é posicionada na prensa, colocada a carga e zerado o extensômetro e, em seguida dispara-se o cronômetro.

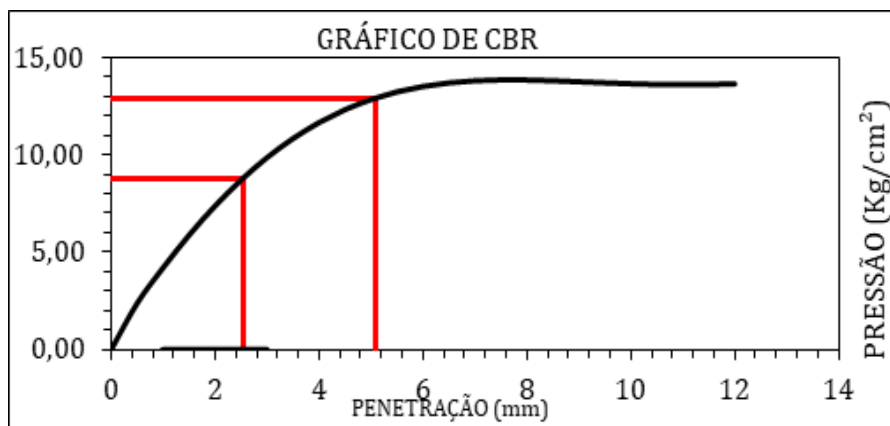
Gráfico 2 – Curva de CBR

Esse ensaio foi realizado em 4 minutos com penetração de cp 5,08 mm. Após anotar os resultados na tabela 5 e plotar para o gráfico 2, obteve-se CBR de 12,69 Mpa.
