CISTERNAS DE PLACAS:

qualidade e uso das águas armazenadas, um estudo de caso

Monografia apresentada ao Instituto Federal de Educação, Ciência e Tecnologia da Paraíba como parte dos requisitos para conclusão do curso de Tecnologia em Agroecologia.

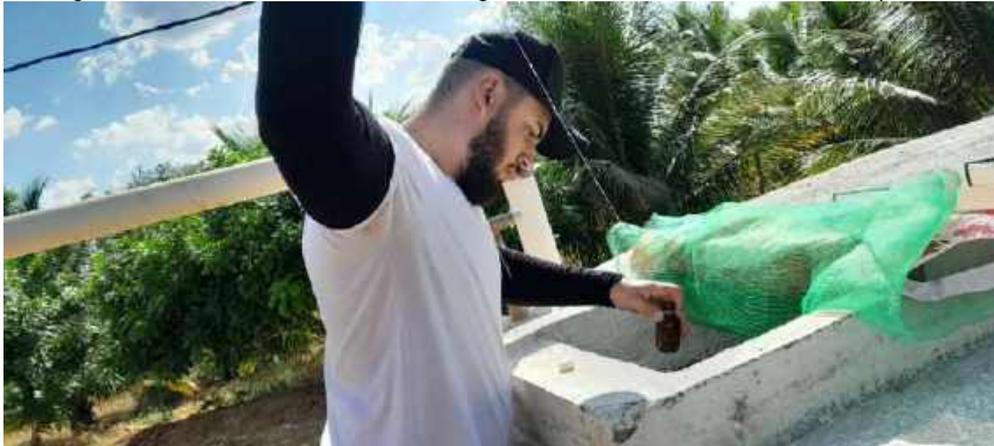
Figura 12 – Coleta de amostra de água diretamente nas cisternas de placas

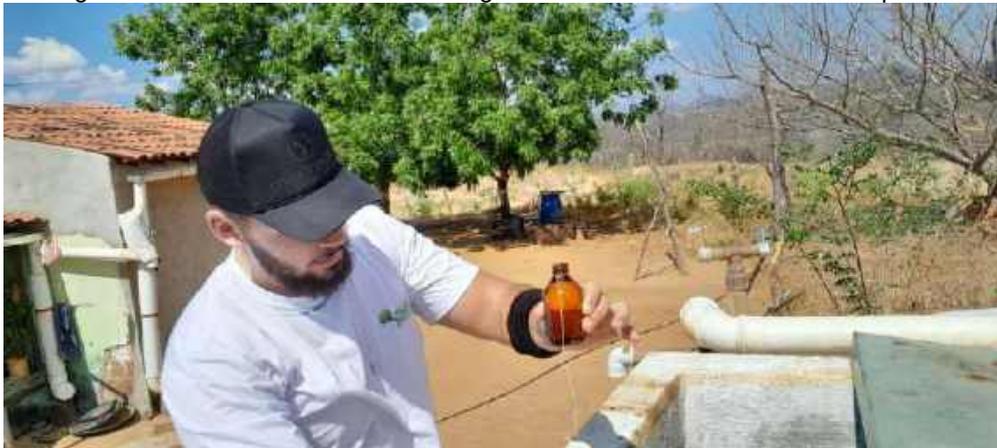
Figura 13 – Coleta de amostra de água diretamente nas cisternas de placas

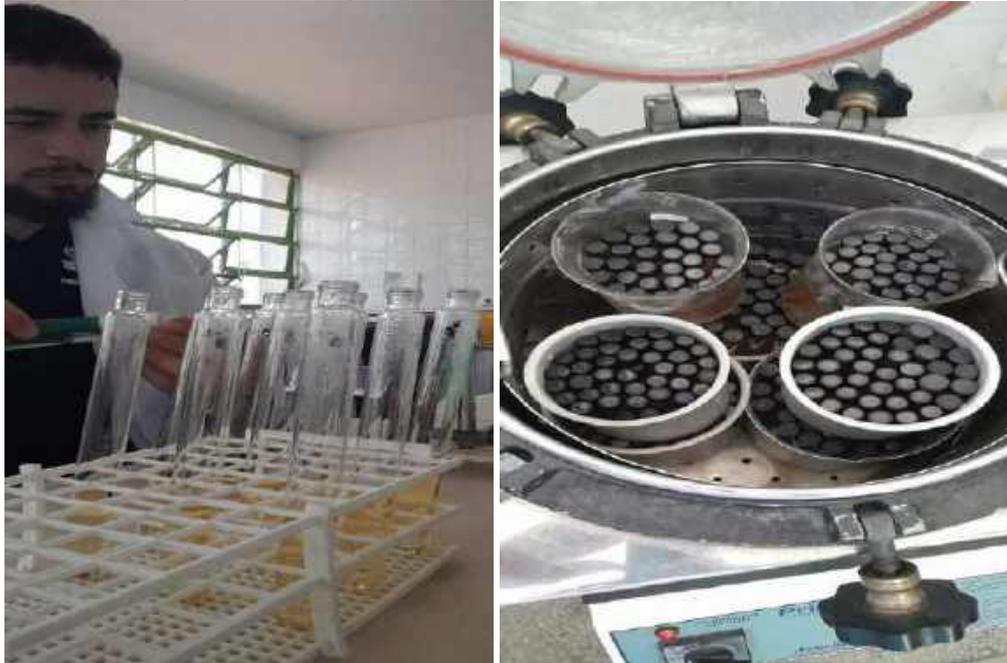
Figura 21 – Preparação e esterilização dos tubos múltiplos

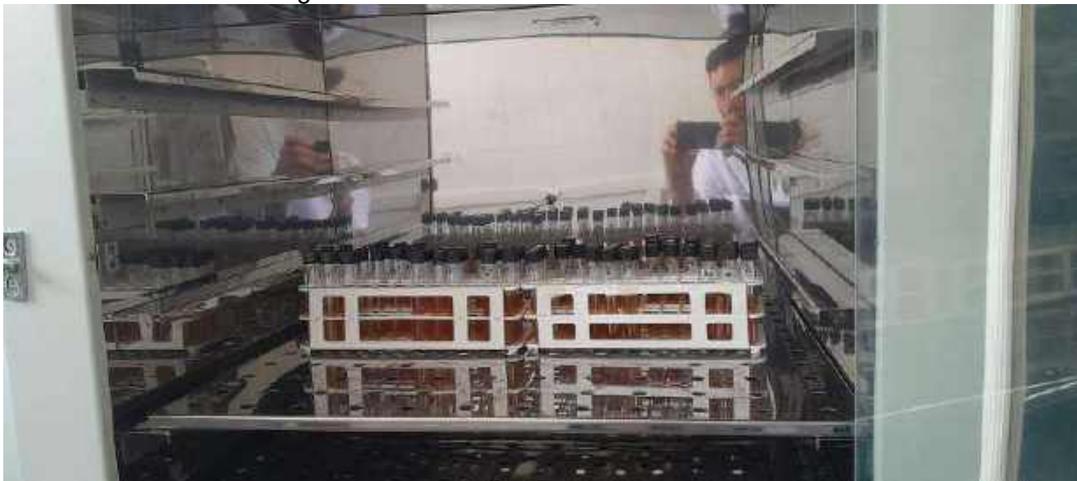
Se, durante o período de incubação, ocorre tanto a mudança de cor quanto a formação de gás, isso sugere a possível presença de bactérias coliformes na amostra.

Figura 22 – Tubos colocados em incubadora

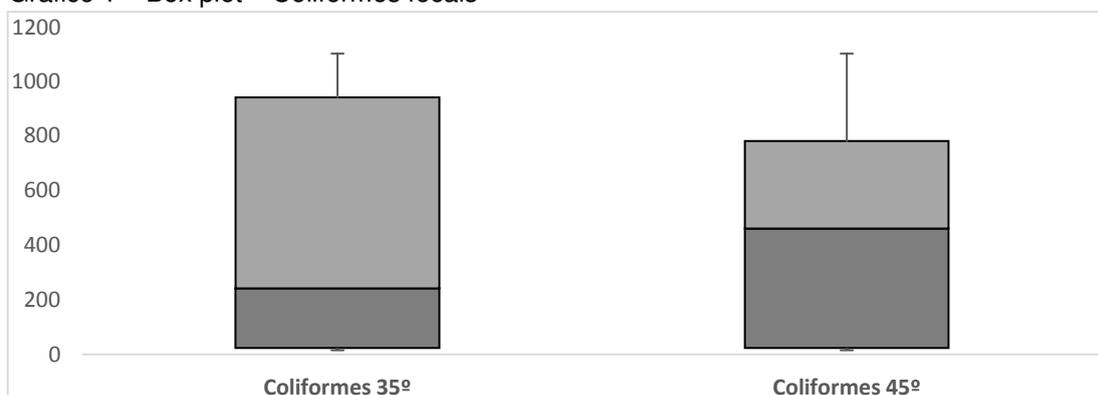
Gráfico 1 – Box plot – Coliformes fecais

Em relação aos parâmetros biológicos, tanto os coliformes totais quanto os coliformes termotolerantes não estão em conformidade com as diretrizes estabelecidas na Portaria do Ministério da Saúde, o que leva a rejeição da hipótese 1. Eles estão completamente fora dos padrões de potabilidade, o que representa um sério risco para a saúde pública.
