**ANÁLISE DA UTILIZAÇÃO DO PAVIMENTO INTERTRAVADO NO
MUNICÍPIO DE LAVRAS DA MANGABEIRA-CE: UM ESTUDO DE CASO**

Trabalho de Conclusão de Curso submetido à Coordenação do Curso de Bacharelado em Engenharia Civil do Instituto Federal de Educação, Ciência e Tecnologia da Paraíba-*Campus* Cajazeiras, como parte dos requisitos para a obtenção do Título de Bacharel em Engenharia Civil, sob Orientação da Prof.^a M.^a Carla Cavalcante Araújo.

Analisar as obras de pavimentação executadas com blocos intertravados em Lavras da Mangabeira-CE, sob responsabilidade do Município e do Estado do Ceará.

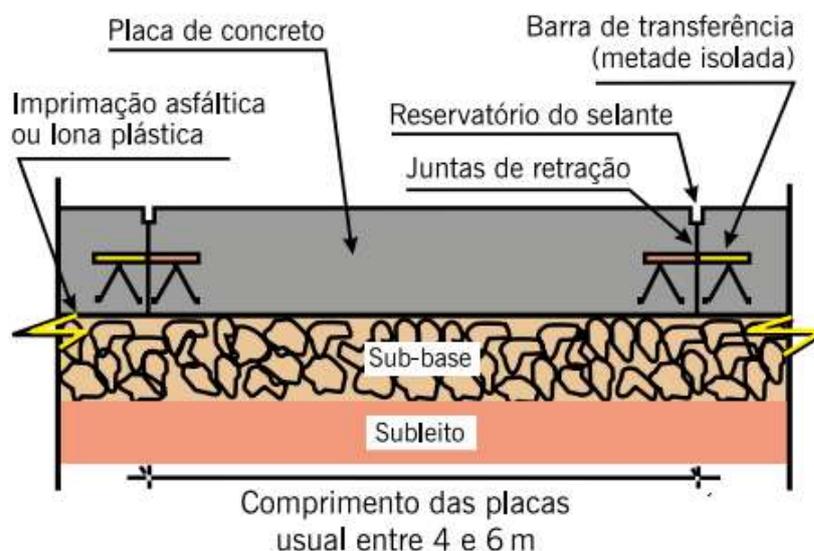
De acordo com Bernucci *et al.* (2008), os pavimentos rígidos consistem em superfícies superiores feitas de lajes de concreto de cimento Portland, conforme ilustrado na Figura 1. A espessura dessas lajes de concreto é determinada pela resistência à flexão do material e pelas propriedades de resistência das camadas abaixo. Tais placas podem conter barras de aço como reforço, e a camada imediatamente inferior é geralmente denominada sub-base, já que sua qualidade é equivalente à sub-base encontrada nos pavimentos asfálticos.

Figura 1– Estrutura do pavimento rígido.

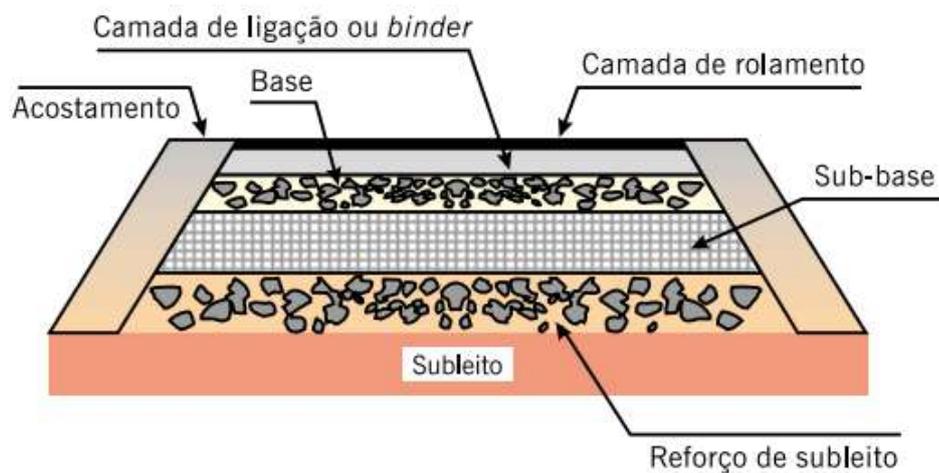
Por outro lado, o pavimento flexível é uma estrutura composta por múltiplas camadas, sendo a camada superior constituída por revestimento asfáltico, apoiado sobre uma base granular ou solo estabilizado granulometricamente. Nesse tipo de pavimento, as cargas oriundas do tráfego são gradualmente absorvidas ao longo das camadas, que trabalham em conjunto para dissipar os esforços. A distribuição das tensões tende a ocorrer de maneira equilibrada entre as camadas, permitindo que o pavimento suporte deformações sem comprometer sua integridade estrutural (Júnior e Magalhães, 2014). A Figura 2 exemplifica a estrutura do pavimento flexível.

Figura 2 – Estrutura do pavimento flexível.

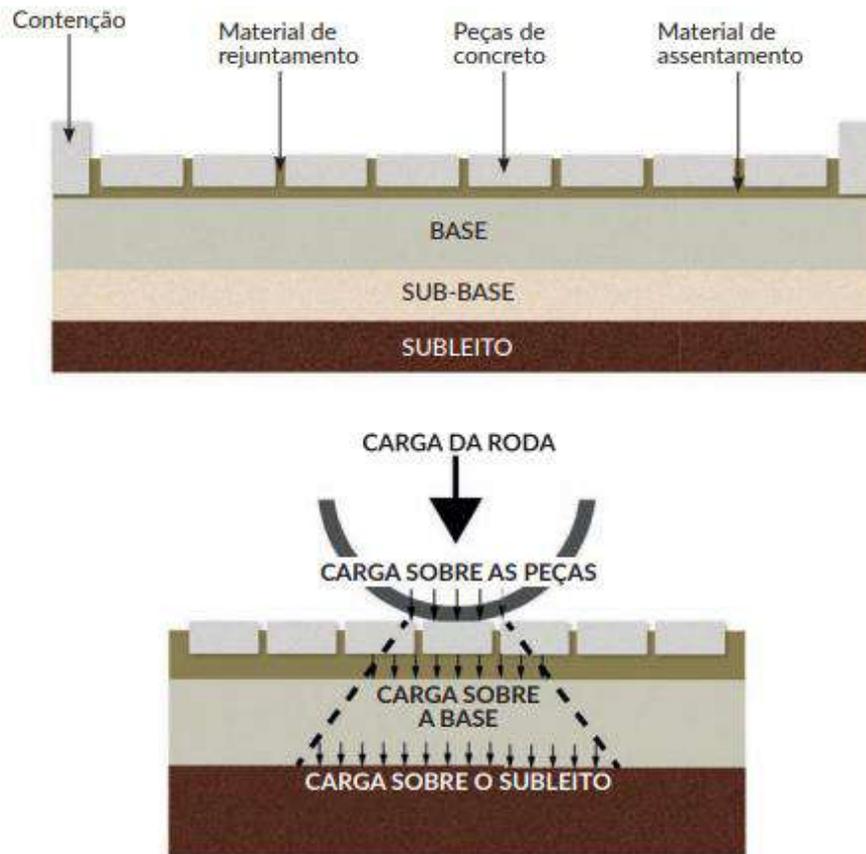
De acordo com a NBR 15953 (ABNT, 2011), o pavimento intertravado é um tipo de pavimento flexível que distribui forças entre suas várias camadas, resultando em maior concentração de tensões verticais nas camadas inferiores próximas à área de aplicação da carga, conforme mostrado na Figura 3.

Figura 3 – Estrutura básica do Pavimento intertravado e diagrama de distribuição de cargas.

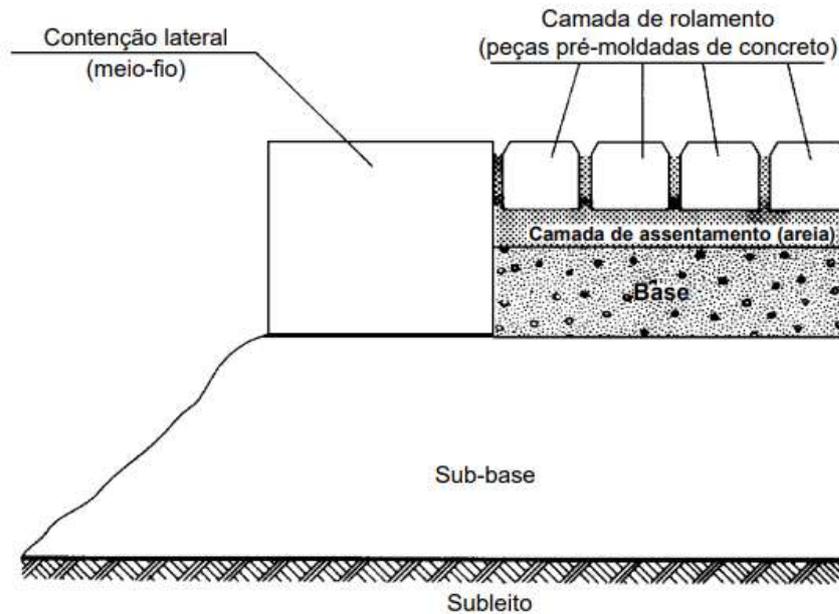
intertravado é formado por várias camadas, cada uma com uma função específica para garantir sua estabilidade e desempenho. Essas camadas incluem: subleito, sub-base, base, contenção lateral, areia de assentamento, peças pré-moldadas de concreto e areia de rejuntamento, a Figura 4 ilustra essa organização.

Figura 4 – Seção típica do pavimento intertravado.

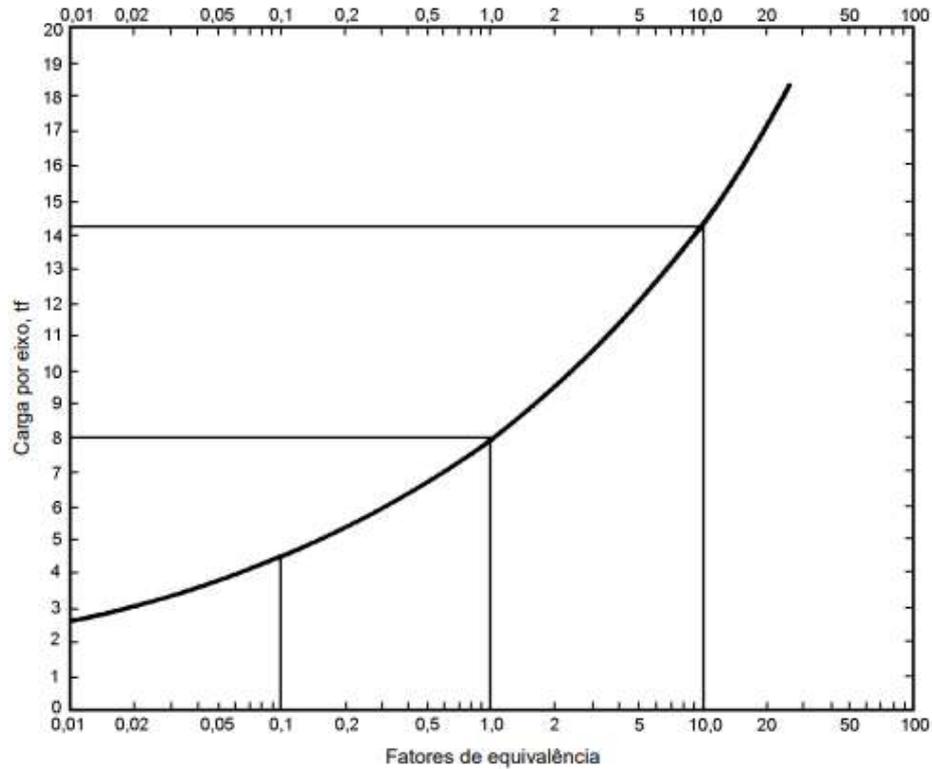
Gráfico 1 – Efeito relativo de diversas cargas por eixo simples.

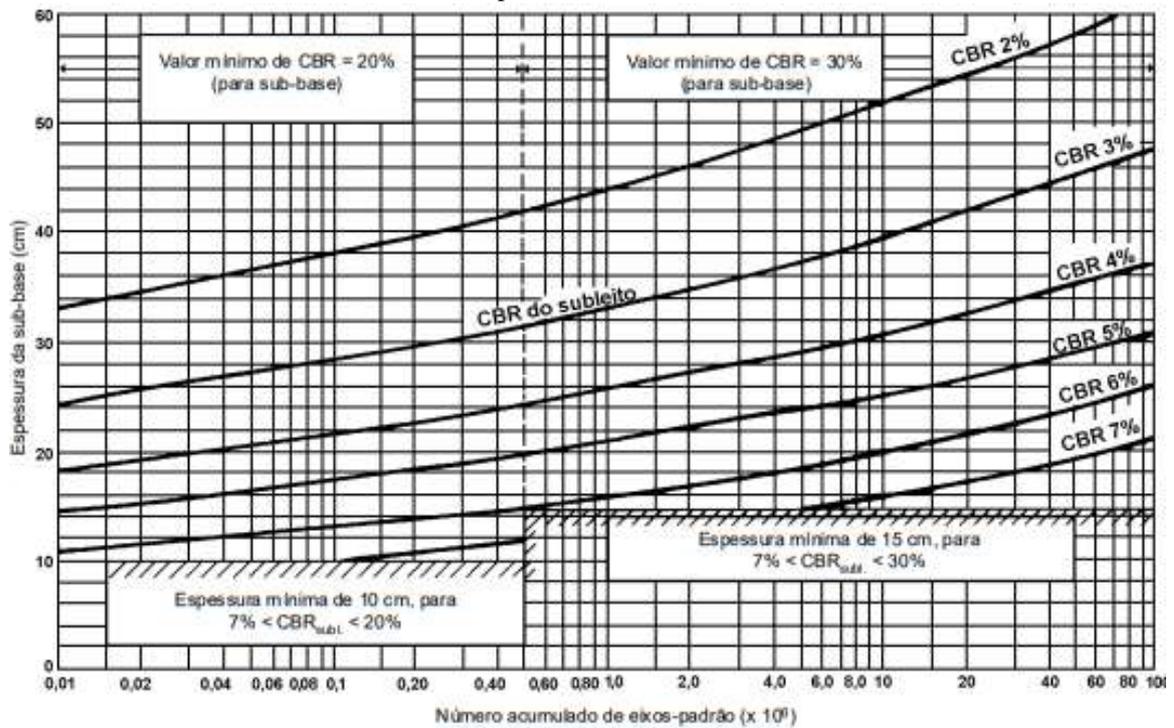
O Gráfico 2 fornece as espessuras necessárias de sub-base em função do valor de CBR (*California Bearing Ratio*) do subleito e do número de solicitações do eixo padrão (N). Esse gráfico é fundamental para determinar a espessura adequada da sub-base (Carvalho, 1998).

Gráfico 2 – Espessura necessária de sub-base.

- Quando $N \geq 0,5 \times 10^6$, o material de sub-base deve apresentar um CBR mínimo de 30%;
- quando $N < 0,5 \times 10^6$, o material de sub-base deve apresentar um CBR mínimo de 20%;
- quando $N < 0,5 \times 10^6$ e o subleito apresentar um CBR igual ou superior a 20%, não é necessária a camada de sub-base;
- quando $N \geq 0,5 \times 10^6$ e o subleito apresentar um CBR igual ou superior a 30%, não é necessária a camada de sub-base.

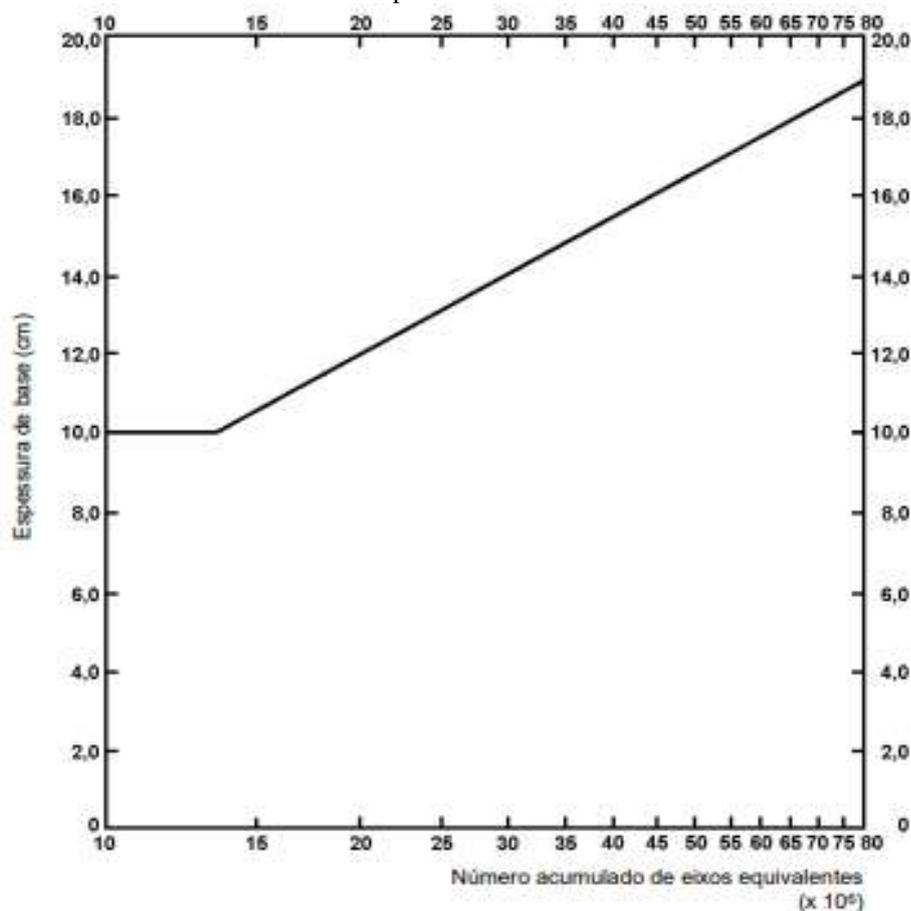
- quando $N < 1,5 \times 10^6$, a camada de base não é necessária;
- quando $1,5 \times 10^6 \leq N \leq 10^7$, recomenda-se empregar essa camada com espessura mínima de 10 cm.

Gráfico 3 – Espessura necessária de base.

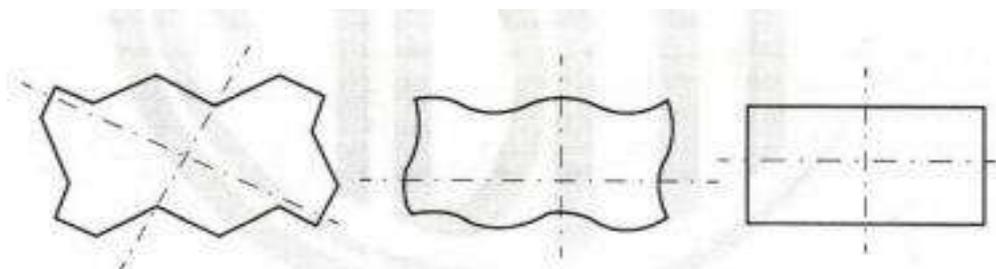
- a) **Tipo I:** peças de concreto com formato próximo ao retangular, com relação comprimento/largura igual a dois, que se arranjam entre si nos quatro lados e podem ser assentadas em fileiras ou em espinha de peixe, conforme ilustrado na Figura 5.

Figura 5 – Exemplos de peças de concreto do tipo I.

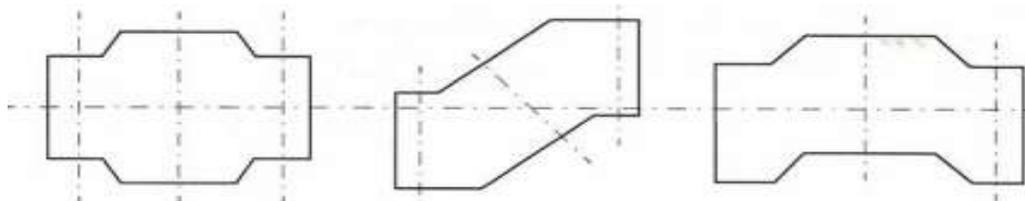
- b) **Tipo II:** peças de concreto com formato único, diferente do retangular e que só podem ser assentadas em fileiras, sendo representada pela Figura 6.

Figura 6 – Exemplos de peças de concreto do tipo II.

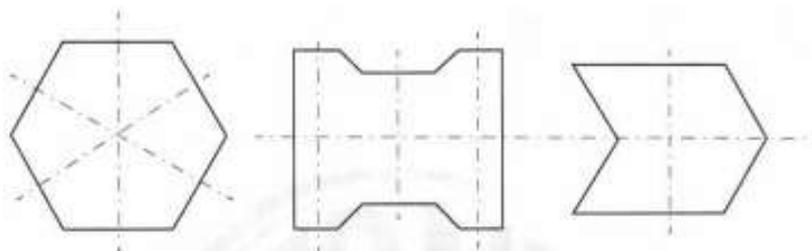
- c) **Tipo III:** peças de concreto com formatos geométricos característicos, como trapézios, hexágonos, triedros etc., com pesos superiores a 4 kg, conforme ilustrado na Figura 7.

Figura 7 – Exemplos de peças de concreto do tipo III.

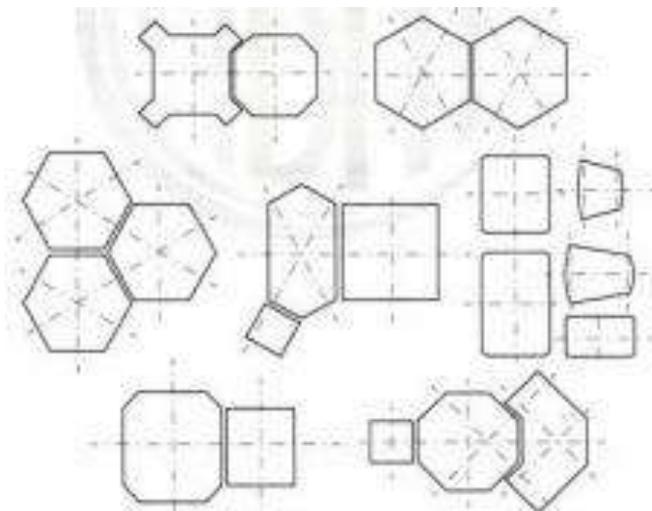
- d) **Tipo IV:** conjunto de peças de concreto de diferentes tamanhos, ou uma única peça com juntas falsas, que podem ser utilizadas com um ou mais padrões de assentamento, sendo

Figura 8 - Exemplos de peças de concreto do tipo IV.

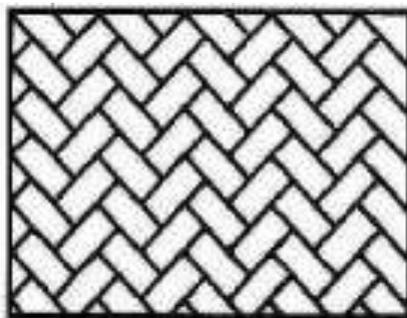
Figura 9 – Assentamento das peças de concreto tipo espinha de peixe a 45°.

De acordo com o boletim da *Interlocking Concrete Pavement Institute* (ICPI, 2003 *apud* ABCP, 2011) em áreas de tráfego veicular, recomenda-se a utilização do arranjo espinha-de-peixe para o pavimento intertravado, pois essa configuração proporciona um maior nível de intertravamento entre os blocos, resultando em um desempenho estrutural superior e maior durabilidade. Essa escolha visa garantir que o pavimento tenha maior resistência ao movimento constante dos veículos, assegurando segurança e qualidade às vias.

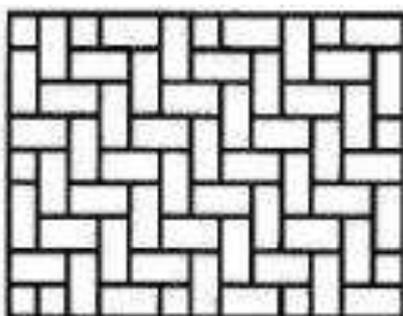
Figura 10 – Assentamento das peças de concreto tipo espinha de peixe.

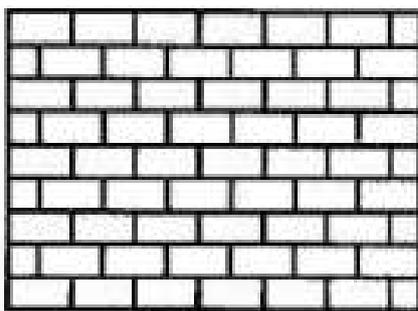
Figura 11 – Assentamento das peças de concreto tipo fileira.

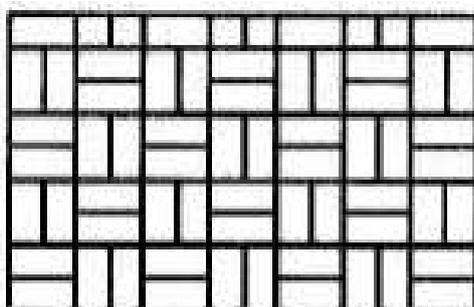
Figura 12 – Assentamento das peças de concreto tipo trama.

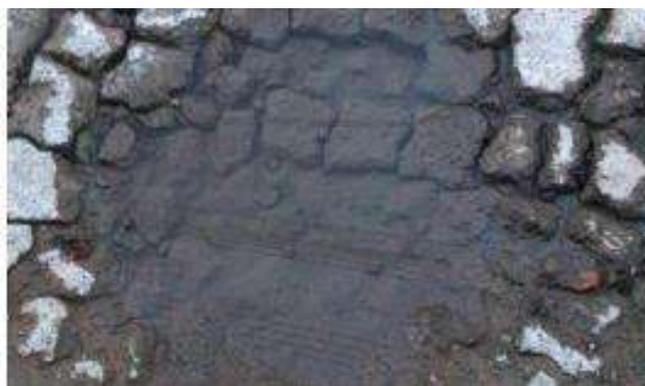
- a) **Peças de concreto danificadas:** são áreas do pavimento que apresentam deterioração ou danos nas peças de concreto;
- b) **Depressões:** áreas da superfície do pavimento que estão posicionadas mais baixas do que as áreas circundantes, geralmente causadas pelo recalque do subleito ou da base granular subjacente. O limite de profundidade é de 13 mm, a figura 13 representa essa manifestação;

Figura 13 – Manifestação patológica depressões.

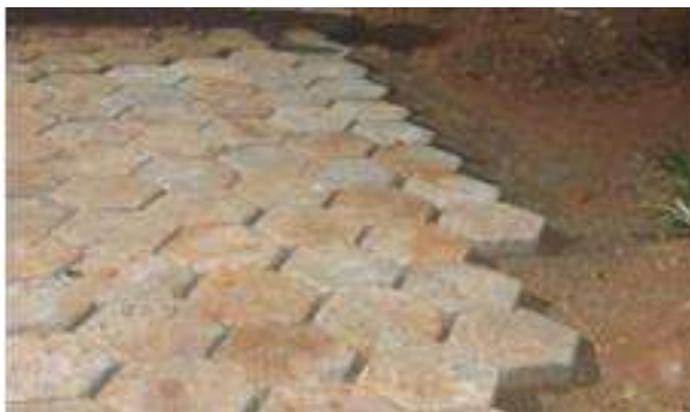
- c) **Contenções laterais danificadas:** são dispositivos de contenção, como guias ou meio-fio, que estão danificados ou não fornecem apoio adequado às peças de concreto. O limite de abertura entre juntas é de 6-13 mm. Na Figura 14, temos a representação da ausência de contenção lateral, e não das contenções laterais danificadas. No entanto, de forma semelhante, o intertravamento dos blocos não ocorre;

Figura 14 – Manifestação patológica ausência de contenção lateral.

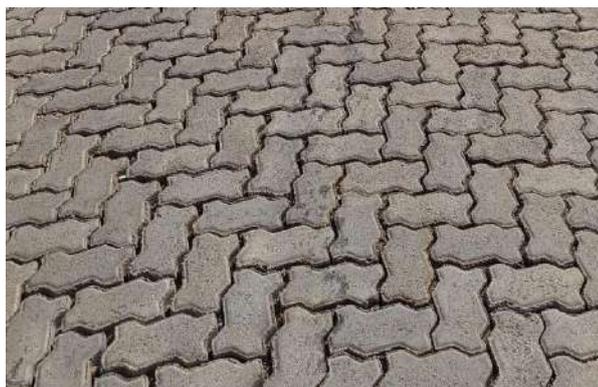
- d) **Excesso de largura da junta:** o excesso de largura da junta ocorre quando a largura das juntas entre as peças de concreto é maior do que o permitido, geralmente devido à má execução ou falta de material de rejuntamento. A largura excessiva não deve ultrapassar 10 mm, a Figura 15 representa essa manifestação;

Figura 15 – Manifestação patológica excesso de largura das juntas.

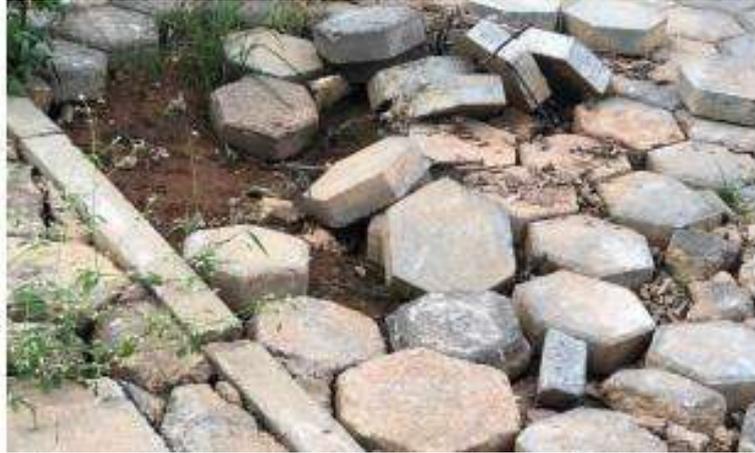
- i) **Falta de peças de concreto:** ocorre quando há ausência de peças de concreto em áreas do pavimento, a figura 16 representa essa manifestação;

Figura 16 – Manifestação patológica ausência de peças de concretos.

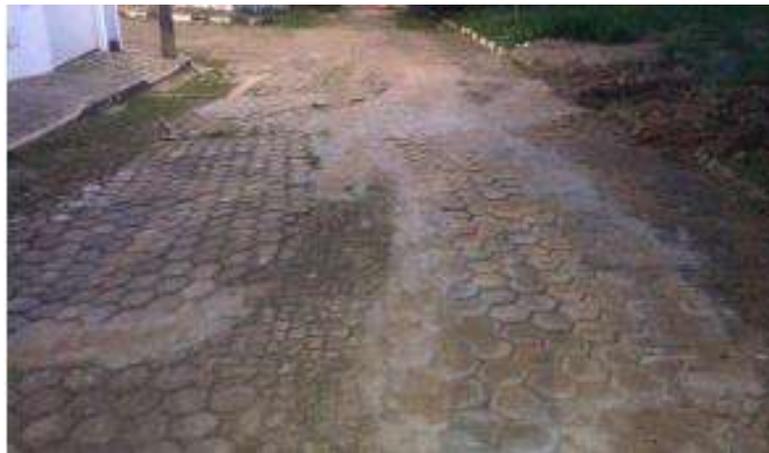
- j) **Remendo:** é um reparo executado no pavimento intertravado com material diferente, como asfalto ou concreto, que pode comprometer a integridade da estrutura do pavimento, a figura 17 representa essa manifestação;

Figura 17 – Manifestação patológica remendo.

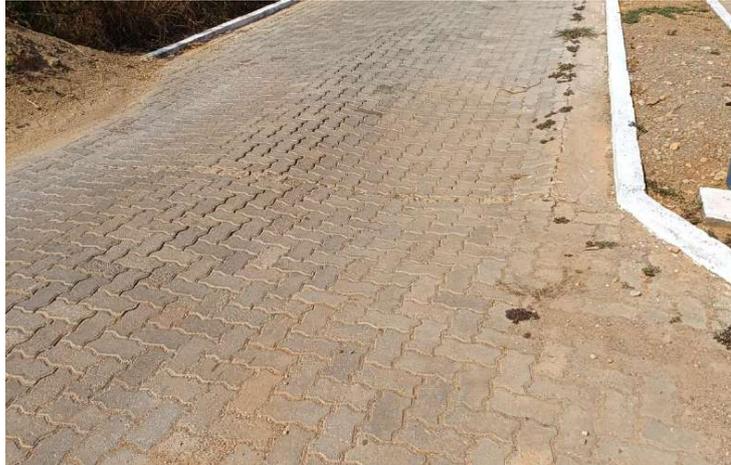
- k) **Trilha de roda:** é uma depressão na superfície do pavimento no eixo longitudinal do tráfego, geralmente causada pelo recalque do subleito subjacente. A profundidade não deve ser superior a 13 mm, a figura 18 representa essa manifestação.

Figura 18 – Manifestação patológica trilha de roda.

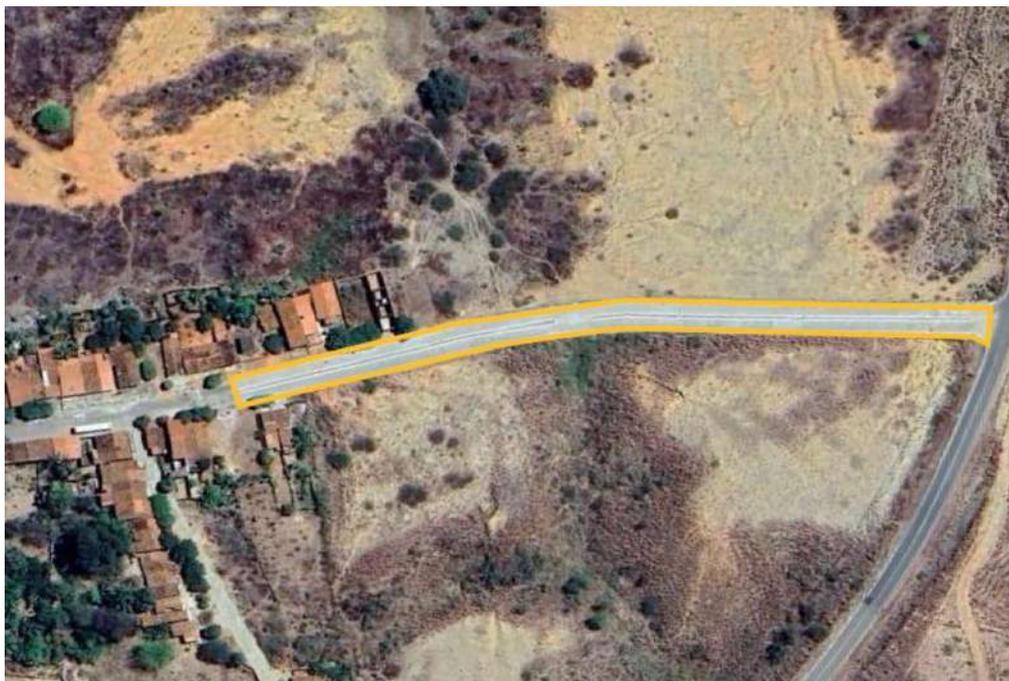
Figura 20 – Pavimento intertravado de responsabilidade do Município.

As obras em análise estão situadas na cidade de Lavras da Mangabeira, no Estado do Ceará. Uma delas está localizada na sede do município inaugurada em 2022, conforme representado na Figura 19, enquanto a outra encontra-se no Distrito de Iborepi inaugurada em 2023, ilustrado na Figura 20. A responsabilidade pelas obras é atribuída, respectivamente, ao Estado e ao município.

Para a obra de responsabilidade do Município, representada na Figura 20, a prefeitura forneceu o levantamento planialtimétrico e o orçamento da obra. Contudo, nenhum dos

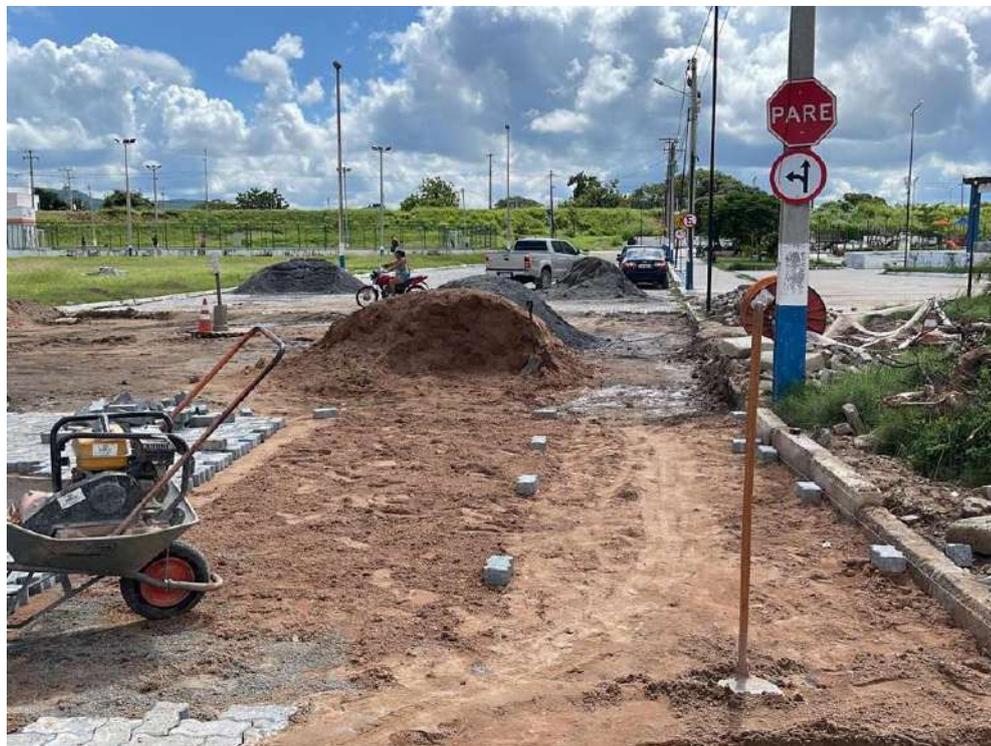
Figura 22 – Execução da camada de assentamento - obra do Estado.

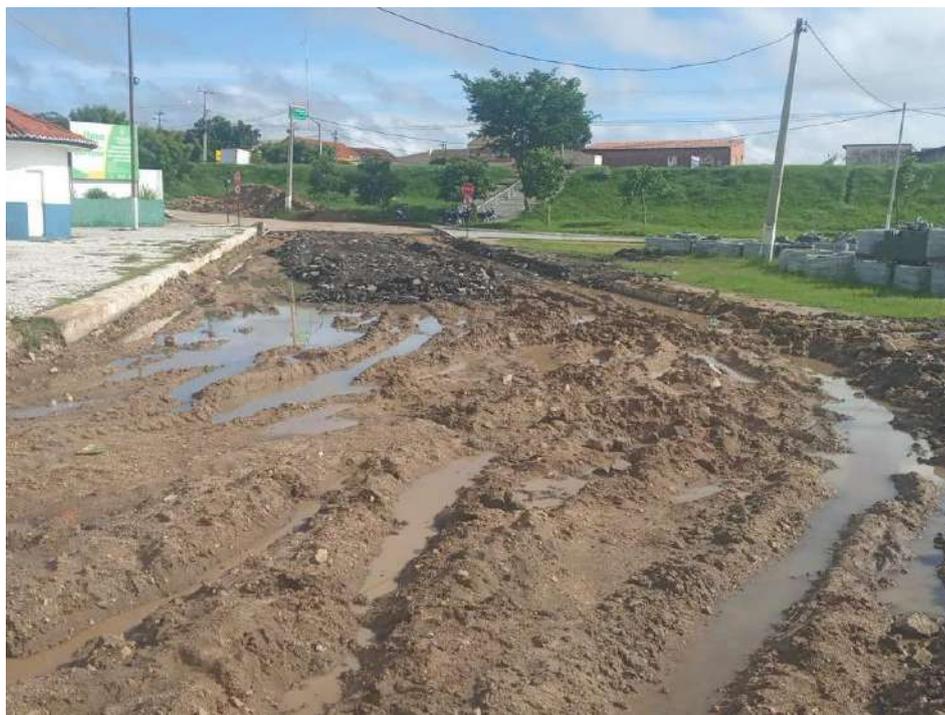
Figura 23 – Execução da terraplanagem - obra do Estado.

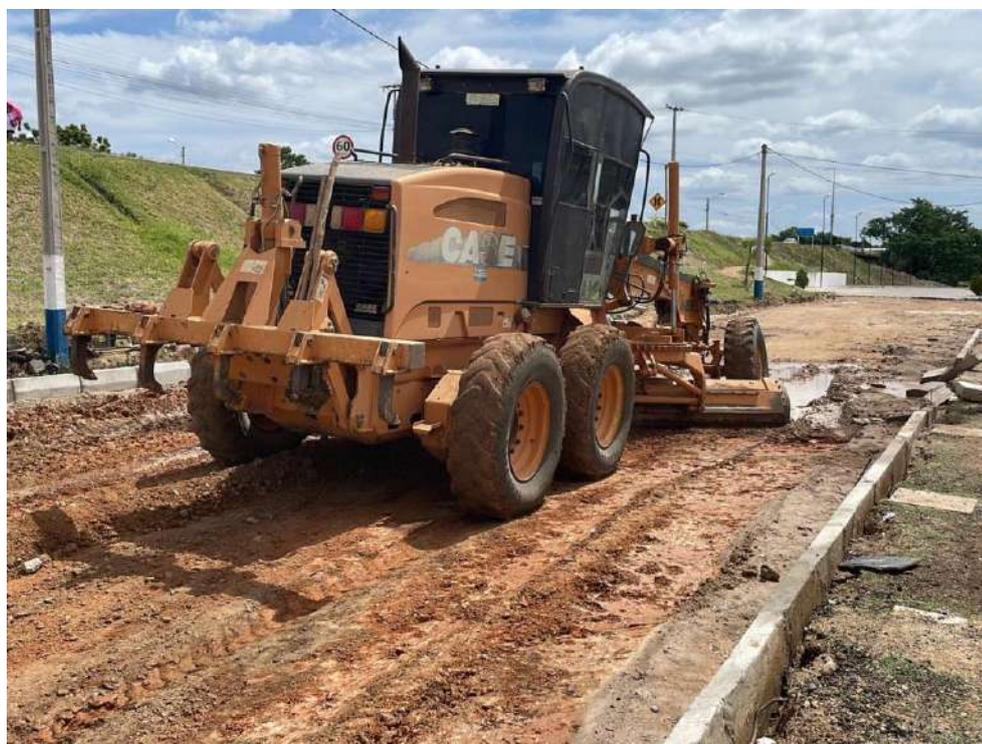
Figura 24 - Execução da terraplanagem - obra do Estado.

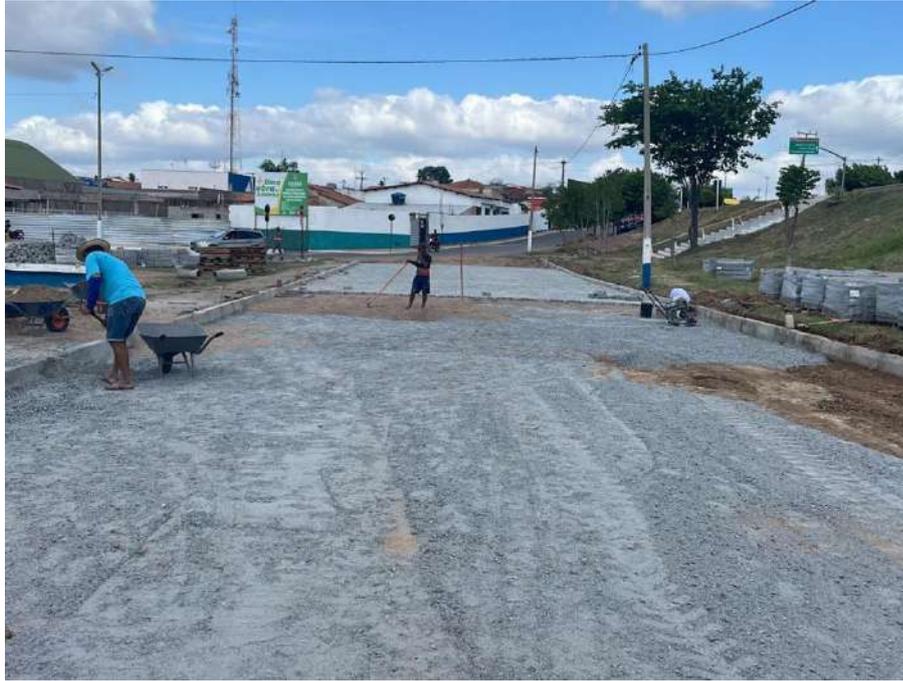
Figura 25 – Execução da sub-base - obra do Estado.

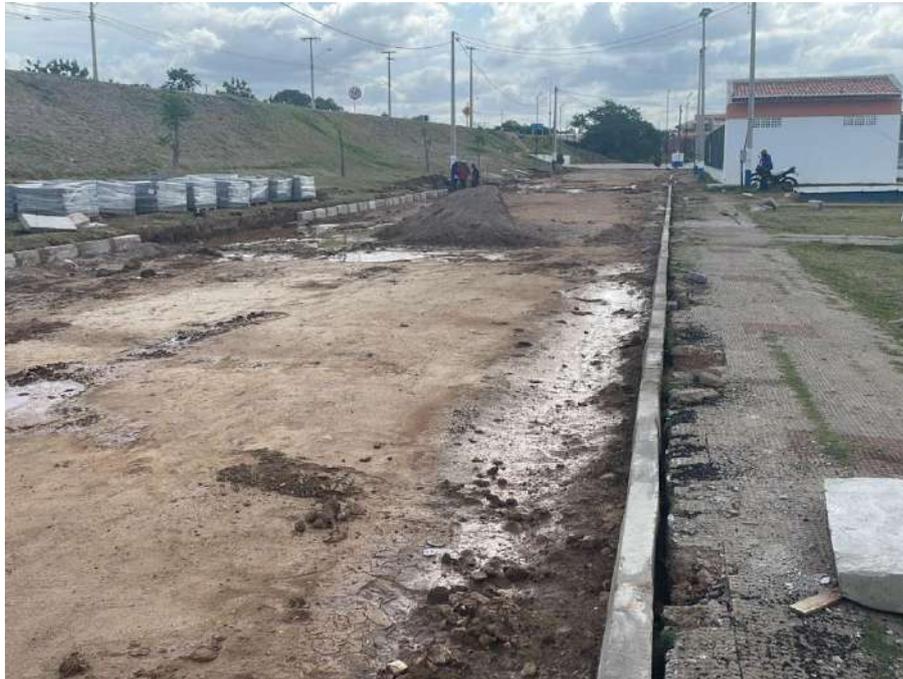
Figura 26 – Execução da terraplanagem - obra do Estado.

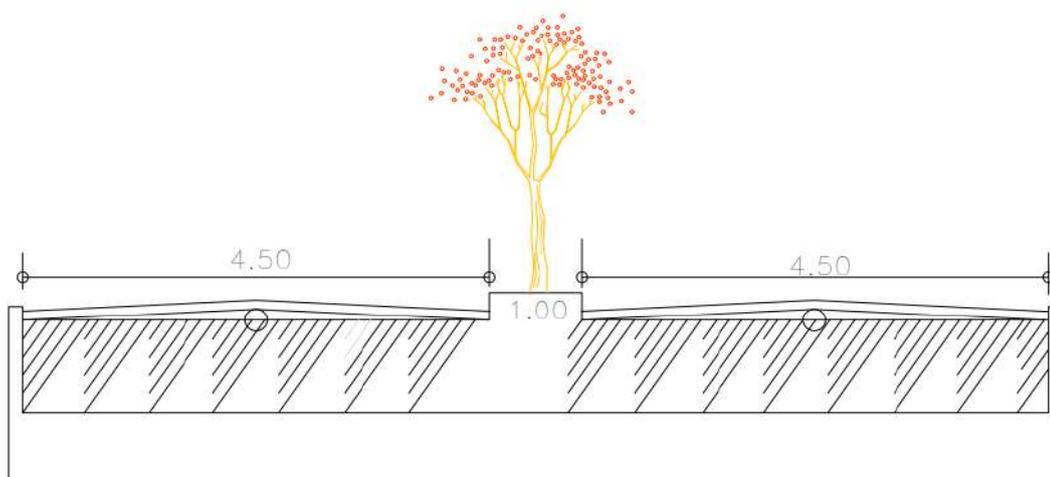
Figura 27 – Seção transversal do pavimento especificada no levantamento planialtimétrico.

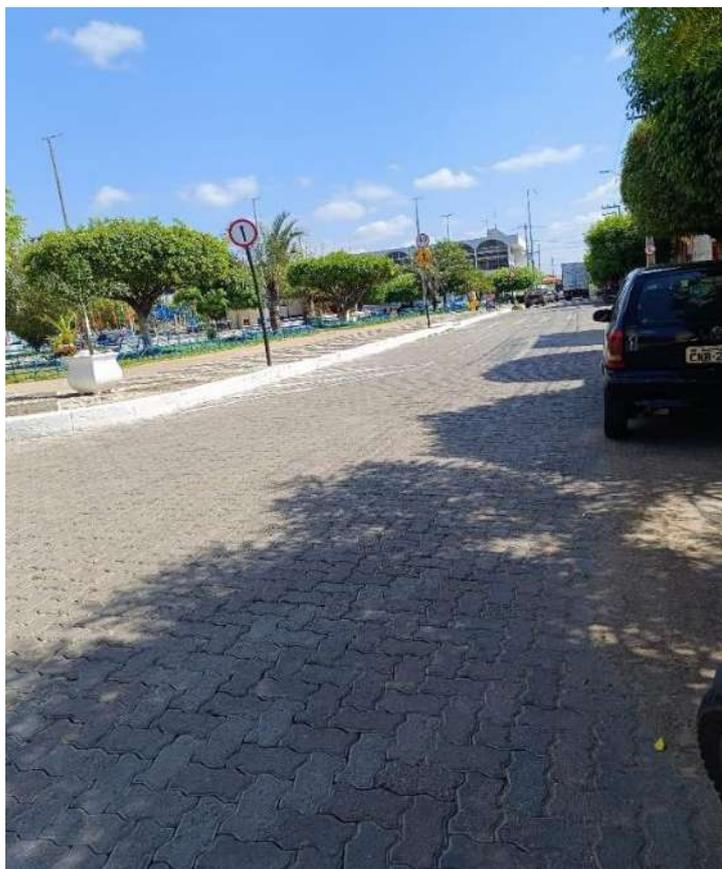
Figura 29 – Pavimento intertravado em Lavras da Mangabeira (obra do Estado).

As Figuras 29, 30 e 31 mostram o pavimento concluído na sede do Município, enquanto as Figuras 32 e 33 mostram o pavimento localizado no Distrito de Iborepi.

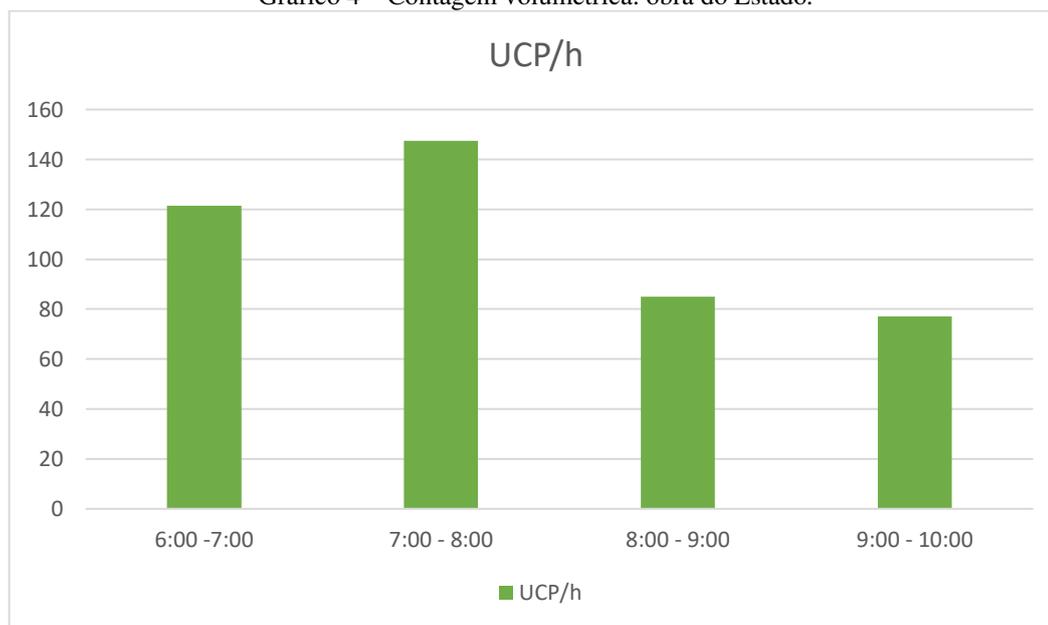
Gráfico 4 – Contagem volumétrica: obra do Estado.

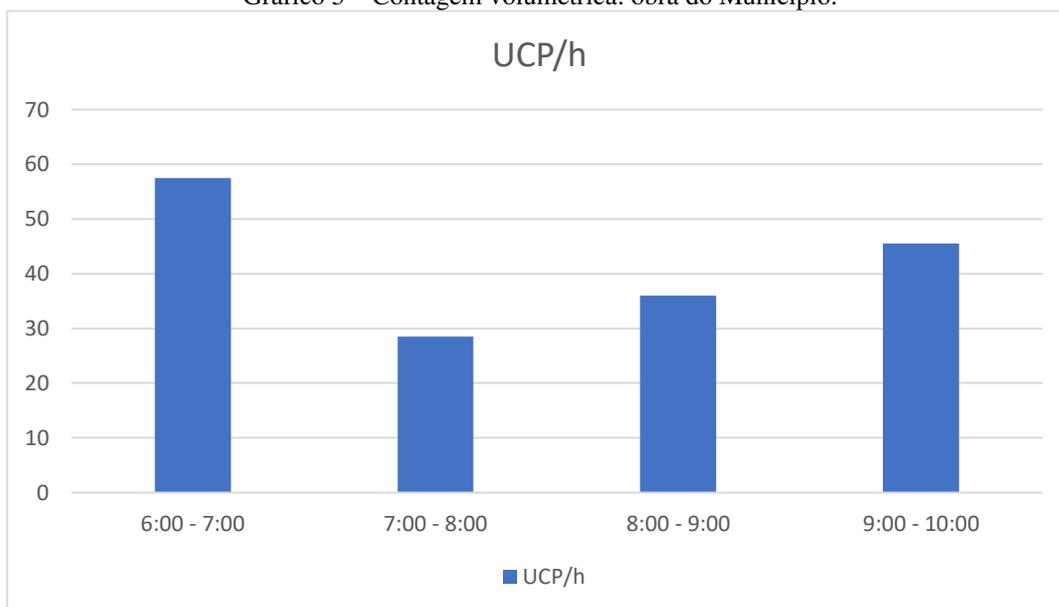
Gráfico 5 – Contagem volumétrica: obra do Município.

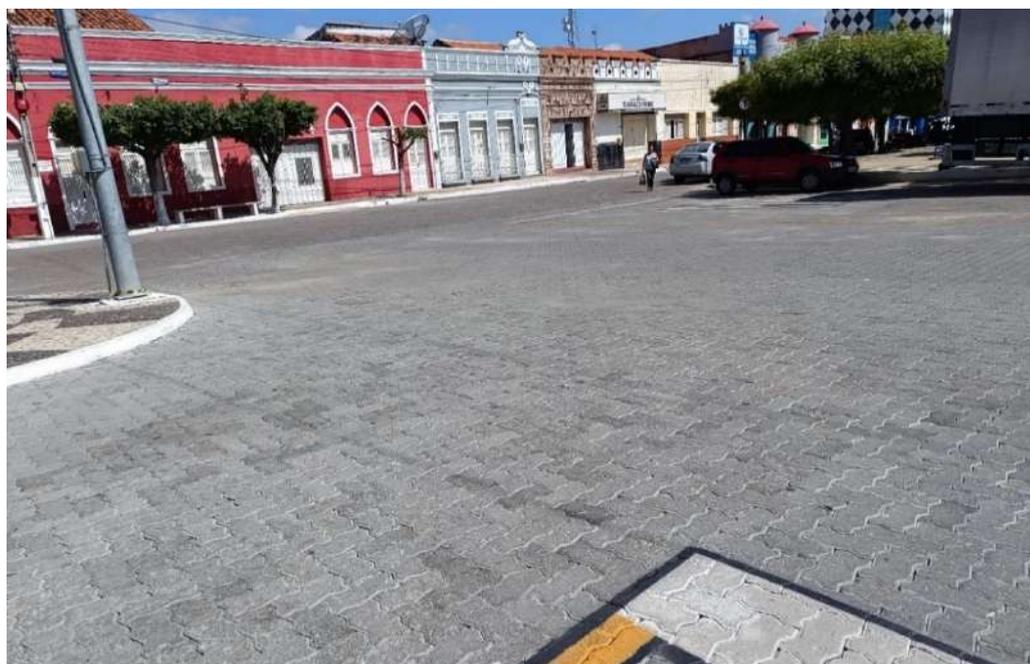
Figura 37 – Pavimentação isenta de manifestações patológicas aparentes.

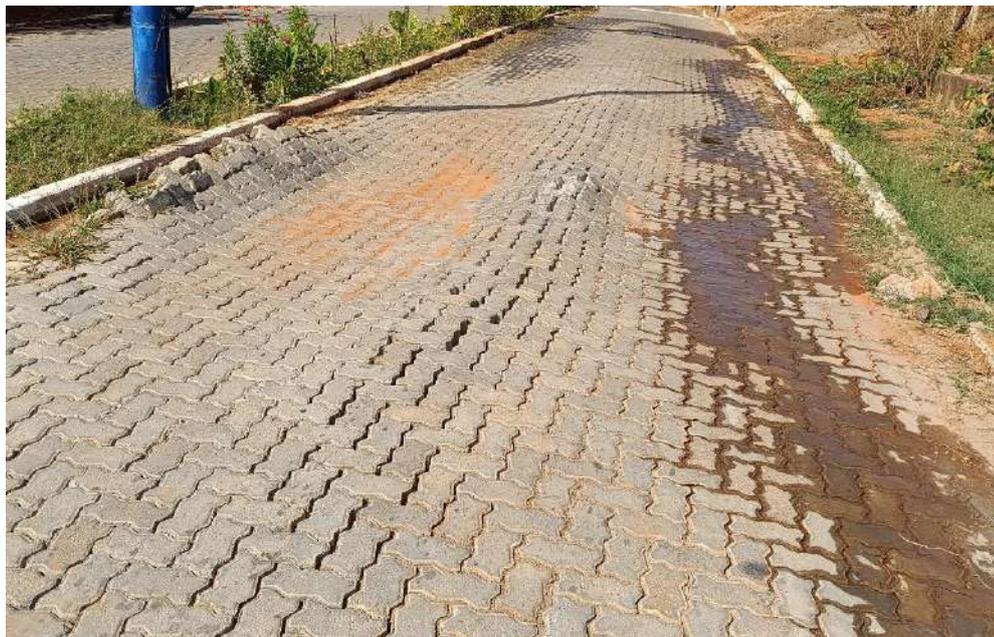
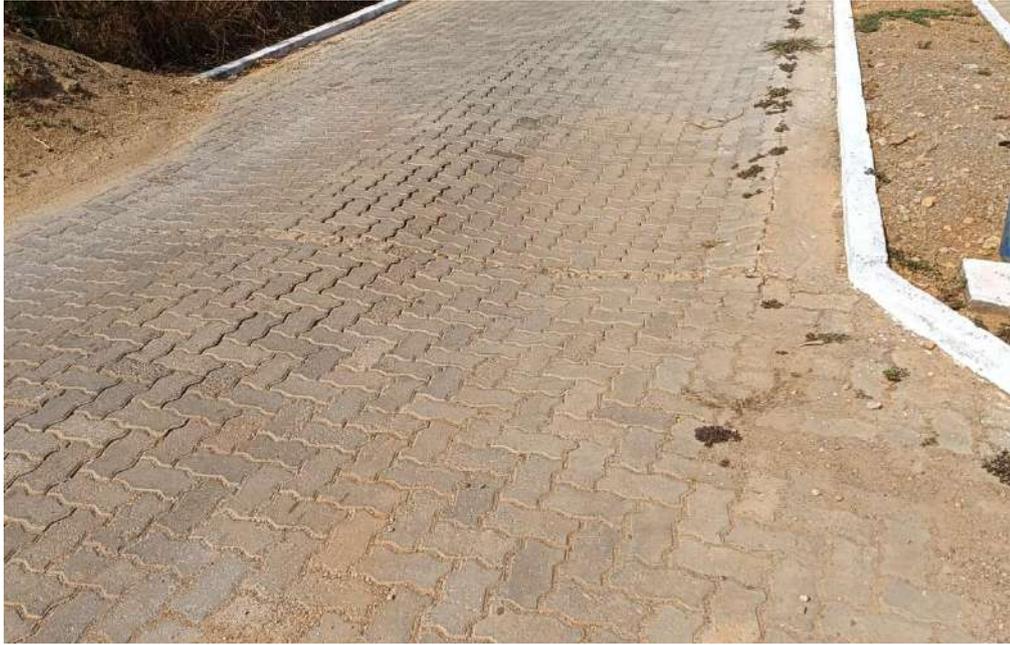
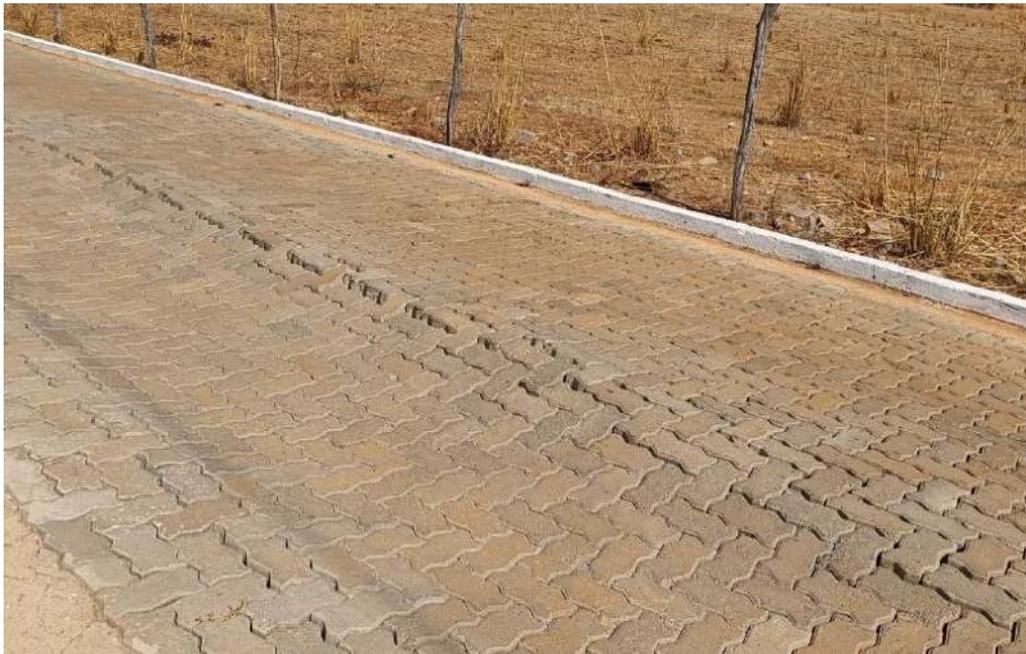
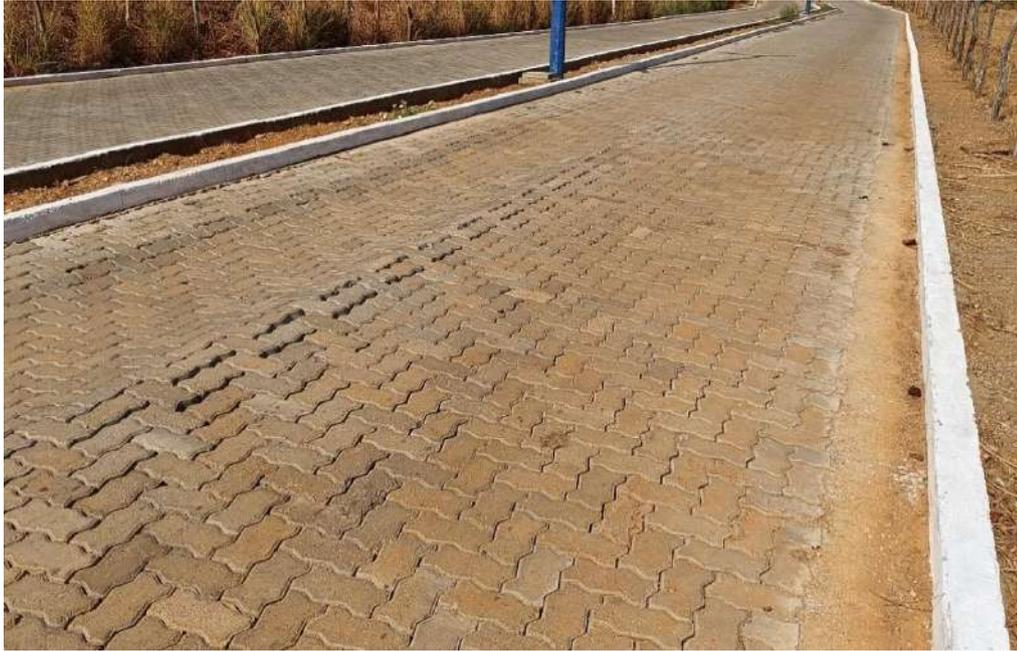
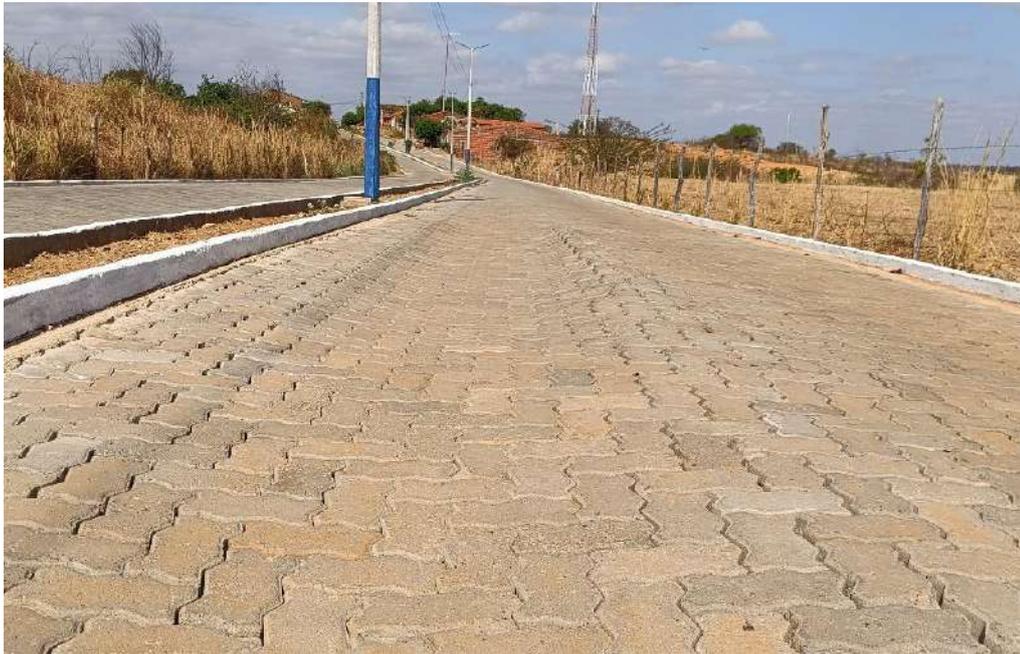
Figura 38 – Manifestação patológica trilha de roda.

Figura 39 – Manifestação patológica trilha de roda.

Figura 40 – Manifestação patológica trilha de roda.

Figura 41 – Manifestação patológica trilha de roda.

Figura 42 – Manifestação patológica trilha de roda.

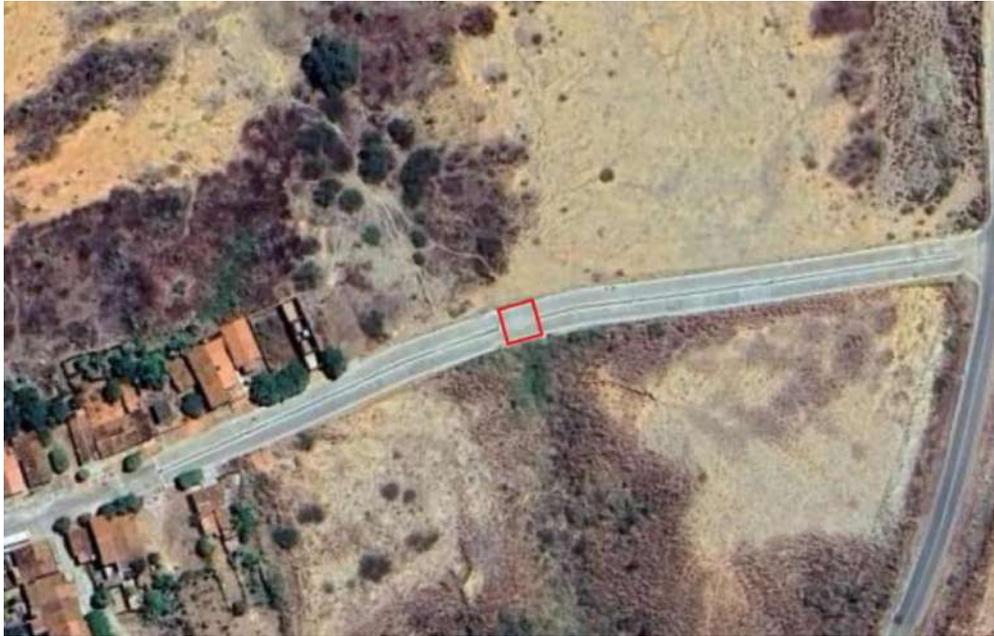
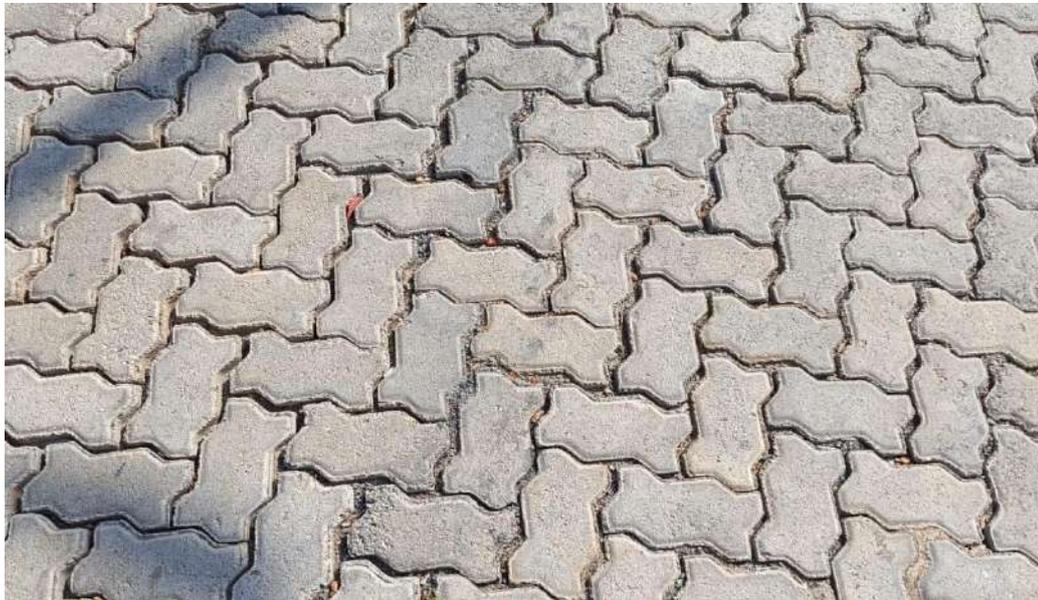
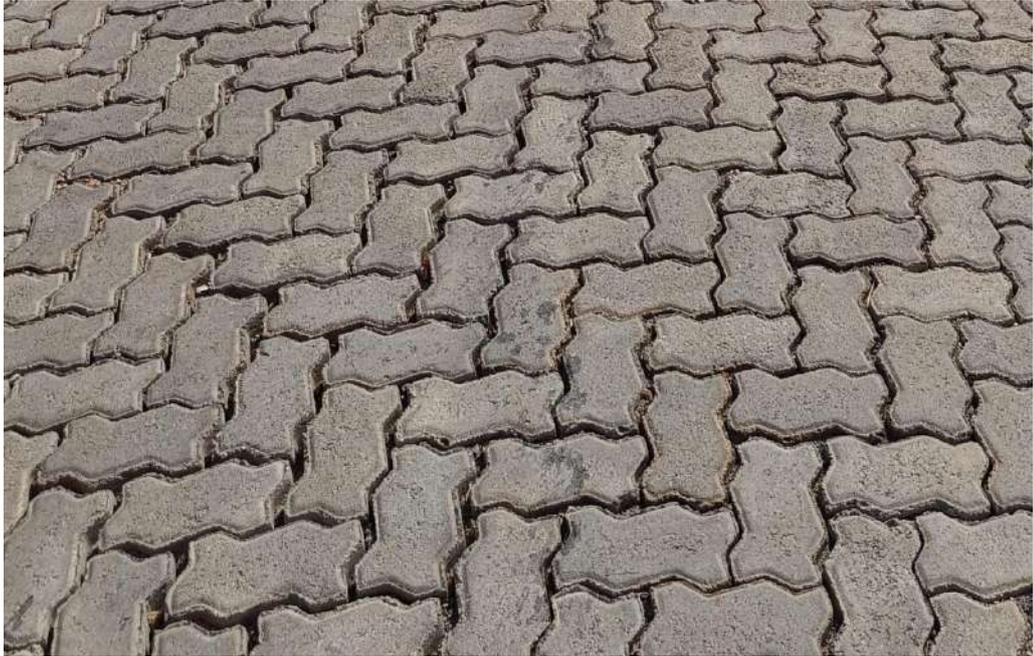
Além disso, foi identificada a presença do excesso de largura das juntas, uma manifestação patológica que ocorre quando a largura das juntas entre as peças de concreto é maior do que o permitido de 10 mm, geralmente devido a uma má execução ou falta de material de rejuntamento.

Figura 43 – Região com excesso de largura das juntas.

Figura 44 – Manifestação patológica largura das juntas.

Figura 45 – Manifestação patológica excesso de largura das juntas.
