**RELATÓRIO DE ESTÁGIO SUPERVISIONADO**

Este trabalho descreve as atividades realizadas durante o estágio supervisionado na obra do Centro de Eventos localizada na cidade de São José dos Cordeiros - PB. O estágio foi desenvolvido na fase de início da obra, sendo possível acompanhar processos importantes como a escavação de sapatas, concretagem, execução de armaduras, entre outras atividades. As atividades permitiram colocar em prática os conceitos teóricos, aprendidos durante todo o curso, além disso foi possível visualizar várias etapas de extrema importância para o conhecimento e aprendizado. O estágio proporcionou uma perspectiva mais ampla e dinâmica sobre a área da construção civil, destacando a importância da qualidade dos serviços, do cumprimento dos prazos para o andamento do cronograma e da excelência em cada etapa para garantir uma conclusão bem-sucedida da obra. O estágio contribuiu de forma significativa para o conhecimento profissional, proporcionou um conjunto de conhecimento teórico e prático que foram indispensáveis para este relatório, para a conclusão do curso e para a futura atuação no mercado da construção civil.

A obra, que foram realizadas as atividades, tra

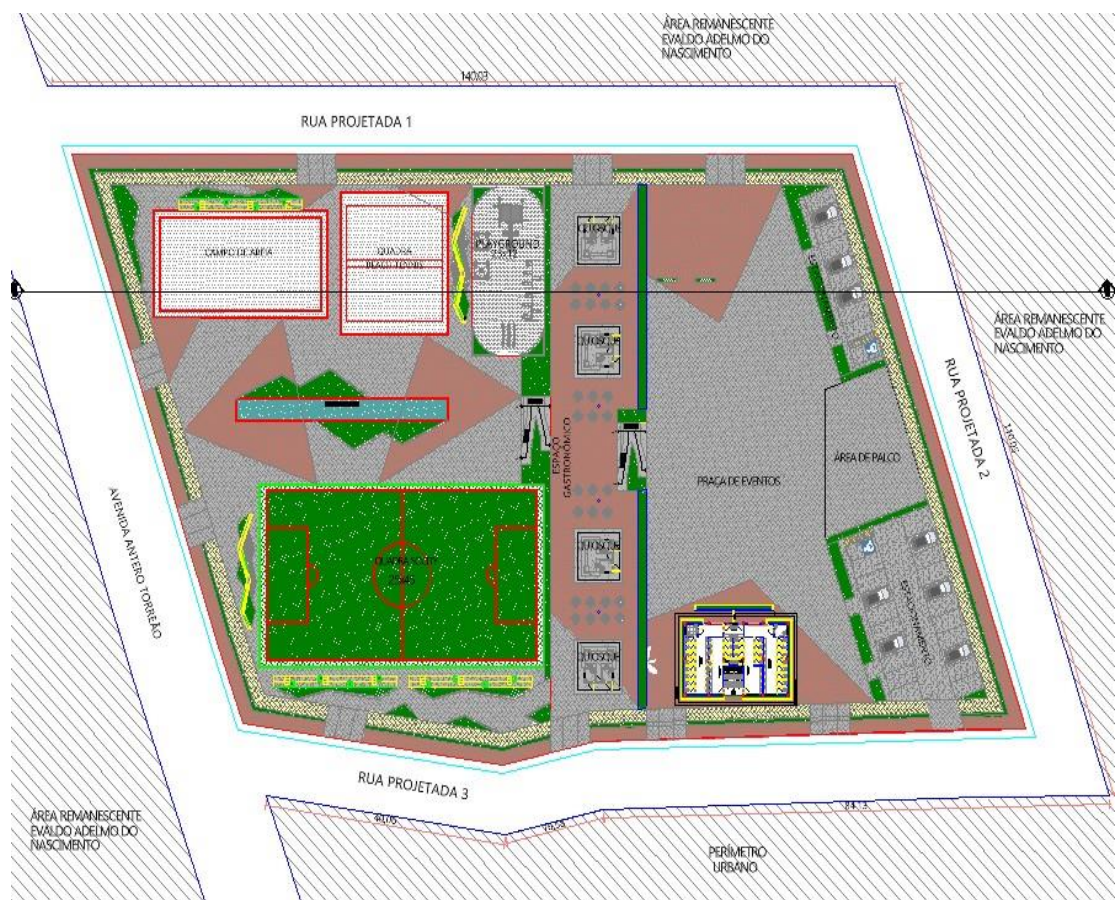
Figura 1 – Projeto arquitetônico.

A obra em discussão trata-se da construção de uma praça de eventos com três ruas projetadas, área de shows, área de esportes, área gastronômica, área de eventos, área de passeio/calçada e estacionamento, sendo totalizado uma área de 14.863,96 m<sup>2</sup>. Nas Figuras 1 e 2, podem ser vistos a planta e o corte da arquitetura da referida obra.

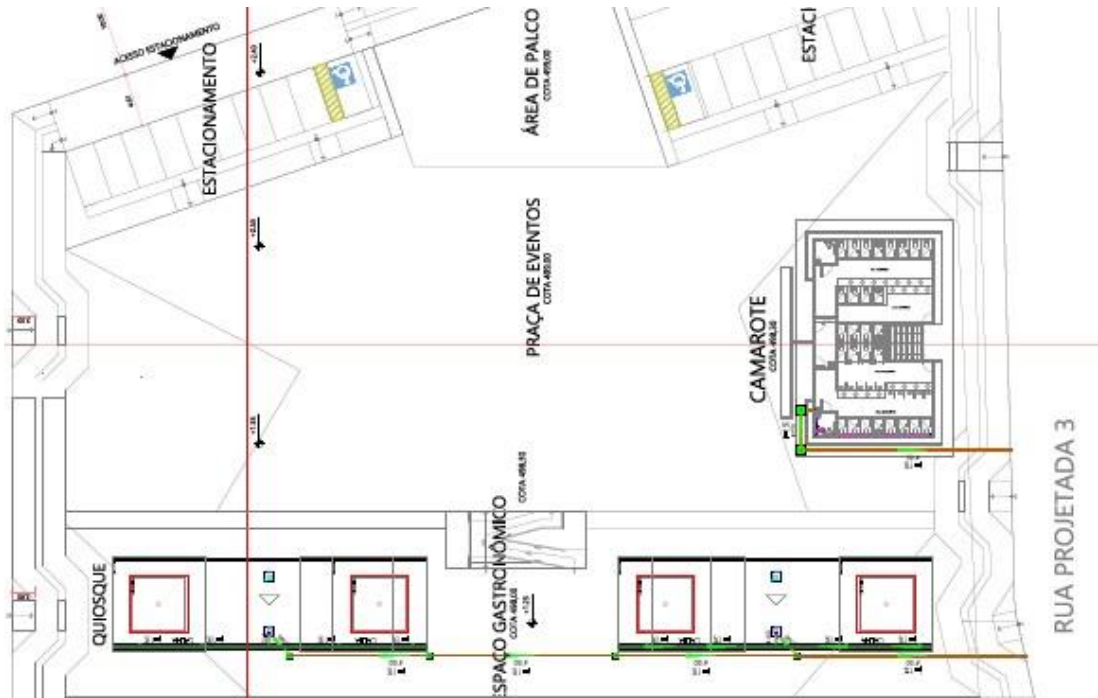
Figura 3 – Projeto de águas pluviais.

Na obra em questão, era feito a leitura do projeto de cada atividade que iria ser realizada. Os projetos que compõem a obra são dos seguintes sistemas: locação, arquitetônico, estrutural, elétrico e hidráulico. Alguns detalhes dos projetos podem ser visualizados nas Figuras 3, 4 e 5.

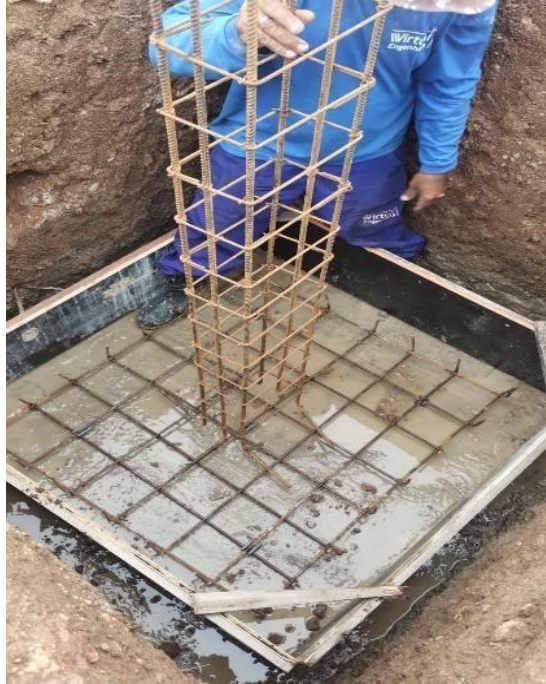
Figura 6 - Colocação de Armação e Fôrmas.

As sapatas foram executadas de acordo com a seguinte sequência: 1º passo, foram executadas as escavações; 2º passo, as armaduras foram colocadas no local escavado; 3º passo,

as armaduras foram colocadas no eixo e posicionadas corretamente (Figura 6); 4º passo, as fôrmas foram adicionadas; 5º passo, a concretagem foi realizada; e, 6º passo, ocorreu a desforma.

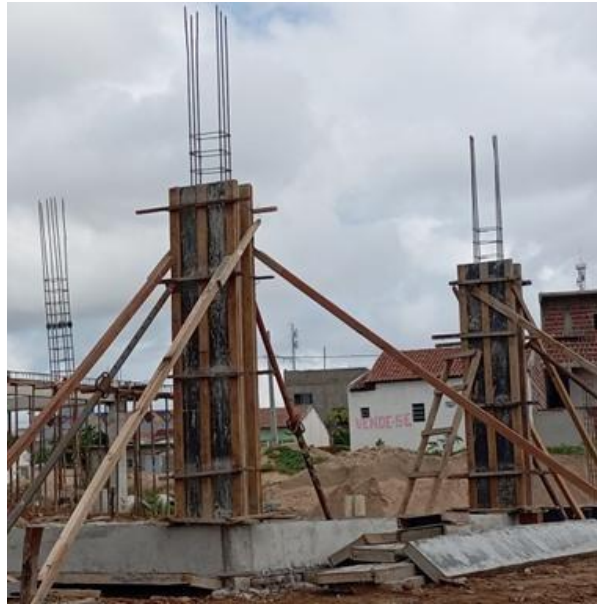
Figura 7 – Execução de fôrmas.

A execução dos pilares seguiram o seguinte passo a passo: 1º passo, foram colocadas as armações no local; 2º passo, foram realizadas as conferências das armações; 3º passo, colocação das fôrmas (Figura 7); 4º passo, concretagem; 5º passo, tempo de cura; e, 6º passo, desforma.

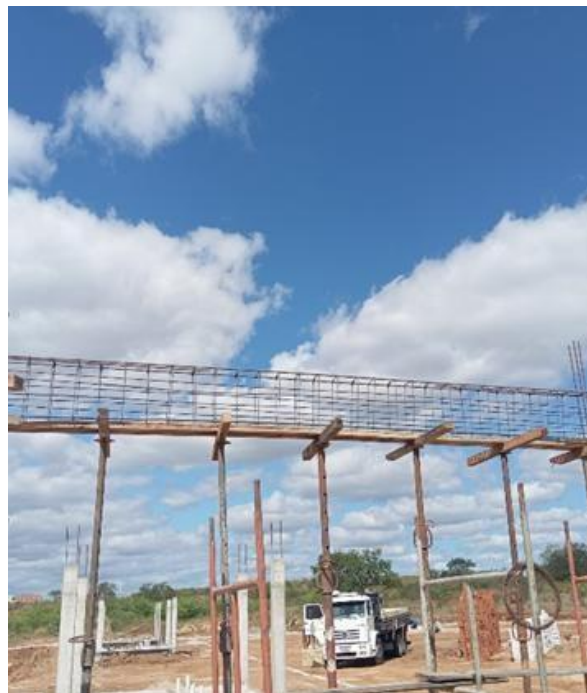
Figura 8 – Colocação das armaduras

Na execução das vigas, as etapas realizadas foram as seguintes: 1º etapa, colocou-se o escoramento e o fundo de vigas; 2º etapa, as armaduras foram posicionadas no local (Figura 8); 3º etapa, conferência das armações; 4º etapa, colocação das fôrmas; 5º etapa, concretagem; 6º etapa, cura, e, 7º etapa, desforma (Figura 9).

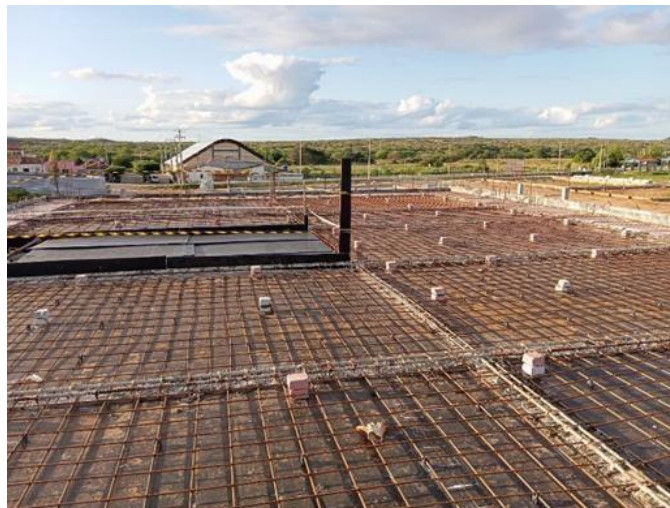
Figura 10 – Armações da laje.

Por fim, para a execução das lajes, foi seguido os seguintes passos: 1º passo, colocação do madeirite; 2º passo, colocação das armações (Figura 10); 3º passo, conferência das armações; 4º passo, concretagem; 5º passo, tempo de cura; e, 6º passo, desforma.

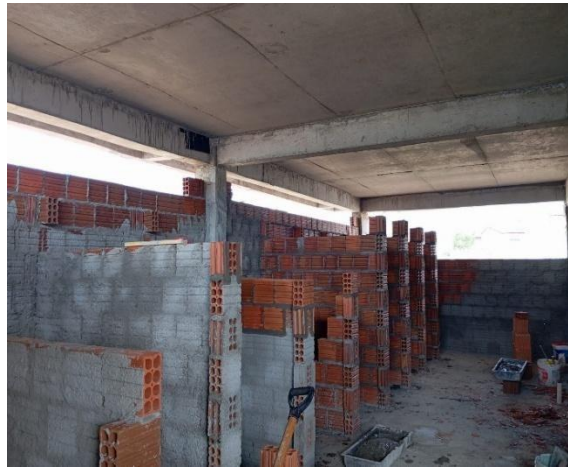
Figura 11 – Execução de alvenaria do camarote.

Na obra em questão, a alvenaria de vedação foi aplicada nos banheiros, camarote (Figura 11), quiosques, quadras e arquibancadas (Figura 12), conforme especificado nos projetos.

Na estrutura dos banheiros e camarote, foi utilizada os blocos cerâmicos de vedação para apoiar as vigas baldrame, ou seja, utilizou-se a alvenaria de vedação para o embasamento. Para os quiosques, também foi utilizada como alvenaria de vedação para o embasamento.
