**IDENTIFICAÇÃO DOS SISTEMAS PREVENTIVOS DE COMBATE A INCÊNDIO
EM UM EDIFÍCIO ESCOLAR NA CIDADE DE COXIXOLA- PB**

Trabalho de Conclusão de Curso apresentado ao Curso de Tecnologia em Construção De Edifícios, do Instituto Federal da Paraíba – Campus Monteiro, em cumprimento às exigências parciais para a obtenção do título Tecnólogo Em Construção De Edifícios.

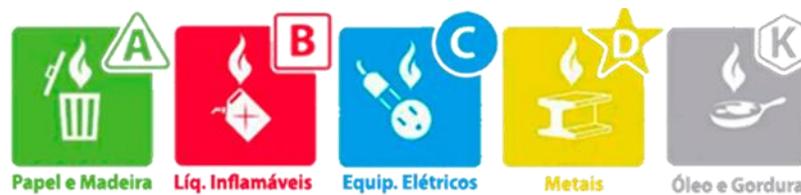
Figura 2: Representação da simbologia das classes de incêndios

- Classe K: Fogo derivado de óleo vegetais e gorduras. O melhor método de extinção para esse tipo de fogo é o abafamento. Também nunca se deve usar o agente extintor água. Para esse tipo de classe, se deve usar o agente extintor especial para seu combate.

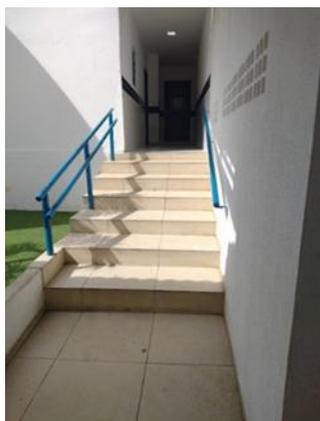
Figura 4: Escada da edificação

Destaca-se que as escadas e a rampa presente na edificação escolar, atendem a largura mínima exigida para edificações, que é de 1,20m. A escada apresentada na figura 4 abaixo possui 1,70m de largura, a rampa apresentada na figura 5 abaixo, apresenta 1,2m de largura, e a escada também apresentada na figura 6, apresenta 1,5m de largura.

Em geral, as escadas, rampas e saídas laterais analisadas durante a vistoria, atendem os critérios de largura mínima exigido pela norma técnica N° 12/2024-CBMPB e da NBR 9077. As saídas laterais apresentam condições de acesso, contribuindo para a segurança dos ocupantes em emergências. As escadas e rampa internas demonstram conformidade com os requisitos básicos de acessibilidade e segurança.

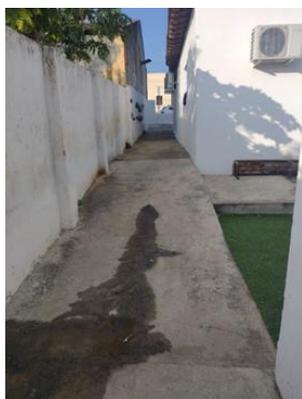
Figura 6: Acesso lateral da edificação

As saídas laterais da edificação analisadas na edificação, servem como rotas de evacuação durante emergências.

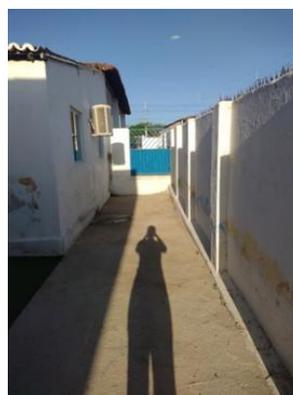
Figura 7: Acesso lateral da edificação

Na figura 7 abaixo, é possível visualizar outra saída lateral, que se vincula ao um portão de acesso. Existe um corredor que possui características semelhantes ao primeiro, com boa largura e condições adequadas para a circulação de ocupantes da edificação.

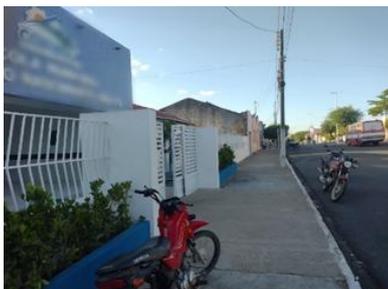
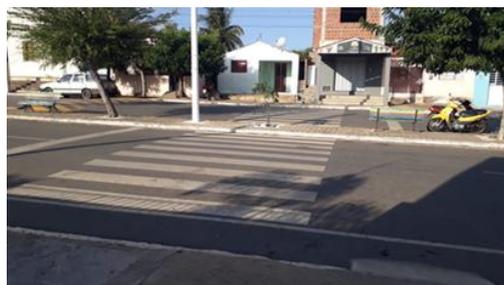
Figura 9: Acesso a viaturas

Embora não seja obrigatório para a classificação da edificação, foi realizado uma análise, onde foi seguido os parâmetros da norma técnica N° 14/2023 – CBMPB sobre acessos de viaturas, neste quesito mesmo sem obrigatoriedade a edificação encontra-se em conformidade, garantindo requisitos essenciais de segurança contra incêndios e emergências. Pois garante vias de acesso desobstruídas, permitindo o trânsito livre em emergências. Acesso a viaturas com largura mínima de 6 m, e com suporte para viaturas com peso de 25.000 kgf em sua extensão como evidenciado na imagem da fachada (Figura 9 e 10).

A edificação apresenta conformidades pontuais, conforme ilustrado no Quadro 8, como saídas de emergência adequadas e vias de acesso desobstruídas para viaturas. Entretanto, é possível observar diversas não conformidades, que podem comprometer a segurança de seus usuários em emergências. Recomenda-se a instalação imediata do sistema de iluminação de emergência, a instalação imediata das placas de sinalização de emergência, a reavaliação sobre o posicionamento, quantidade e manutenção dos extintores com o auxílio de um profissional especializado.
