**RELATÓRIO DE ESTÁGIO**

Relatório de estágio apresentado ao Curso Superior de Tecnologia em Construção de Edifícios, do Instituto Federal de Educação, Ciência e Tecnologia da Paraíba – Campus Monteiro, em cumprimento às exigências parciais para a obtenção do título de Tecnóloga em Construção de Edifícios.

Este relatório de estágio descreve as atividades realizadas durante o estágio supervisionado na obra de reforma e ampliação do Complexo Hospitalar em Monteiro. O estágio teve como foco a fase de acabamento da obra, e, durante o período, foi possível acompanhar e observar processos importantes, como a construção de uma caixa d'água, a instalação de piso de granilite e o acabamento das paredes internas e externas. As atividades permitiram vivenciar de forma prática os conceitos teóricos aprendidos ao longo do curso, além de compreender os detalhes envolvidos na execução de cada uma dessas etapas. O estágio proporcionou uma visão mais ampla da dinâmica da obra e da importância do controle de qualidade na fase final da construção. A experiência contribuiu significativamente para o aprendizado e a formação profissional, proporcionando uma integração entre teoria e prática, essencial

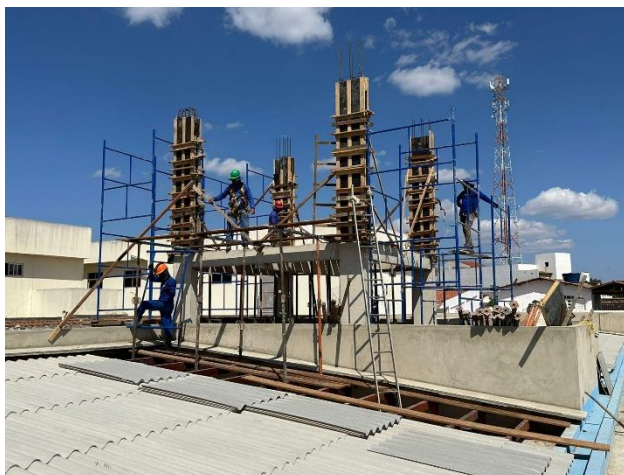
A Figura 1, registrada no dia 26 de agosto, data de início do estágio, mostra o desenvolvimento da construção da caixa d'água no topo do hospital, com a estrutura sendo erguida sobre a primeira laje e colunas em diferentes etapas de execução.

Figura 1 - Caixa d'água em construção no topo do hospital, com colunas e vigas em andamento.

O processo de construção do reservatório de água elevado é visualizado na Figura 1. Essa estrutura está sendo erguida sobre a primeira laje da obra, que serve como base para toda a construção. Na imagem, é possível observar quatro colunas iniciais, interligadas por vigas que garantem a amarração da estrutura e desempenham um papel essencial na estabilidade, contribuindo para a redistribuição de esforços e o controle de deformações.

Segundo a NBR 6118:2014, as vigas de amarração devem ser dimensionadas e detalhadas de forma a garantir sua resistência aos esforços solicitantes, promovendo a integridade da estrutura como um todo. No caso de reservatórios de água, essas vigas ajudam a suportar as tensões geradas pela pressão do líquido armazenado, evitando movimentações excessivas e garantindo a durabilidade da construção.

Além disso, destaca-se a segunda etapa da construção, onde mais quatro colunas estão sendo executadas e são essenciais para a estruturação do reservatório, proporcionando a altura necessária para suportar a pressão da água e garantir um positivo resultado na construção (NBR 6118:2014). Essas colunas já contam com fôrmas instaladas, que moldam a estrutura para a etapa seguinte, a concretagem.

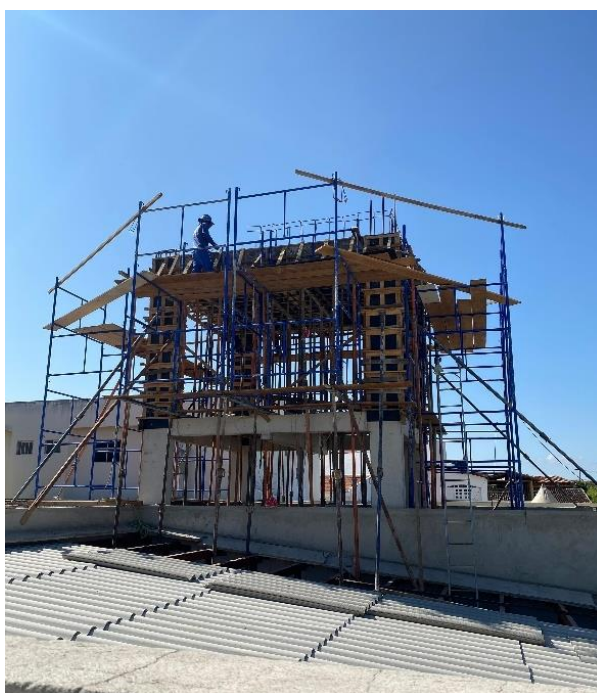
Registrada no dia 19 de setembro, a imagem 2 mostra o avanço na construção da caixa d'água, com a execução da segunda laje, que servirá como base para o reservatório de água. Nessa etapa, as fôrmas estão instaladas tanto nas colunas quanto na laje, preparando a estrutura para a concretagem.

Figura 2 - Execução da segunda laje da caixa d'água, com fôrmas instaladas, em 19 de setembro.

O progresso na construção do tanque de água continua, e de acordo com a Figura 2 é possível observar a execução da segunda laje, que será a base principal do reservatório de água. Nessa fase, é possível perceber as fôrmas instaladas tanto nas quatro colunas quanto na própria laje. As fôrmas são utilizadas para moldar a estrutura da laje e das colunas, permitindo a concretagem. A segunda laje é crucial para a contenção da água, formando a base inferior do reservatório. As próximas etapas incluirão a construção das paredes, que irão delimitar o espaço do reservatório, e a concretagem da última laje.

Diante disso, a construção da laje do reservatório de água foi executada em conformidade com as diretrizes estabelecidas pela NBR 14931:2004, que especifica os procedimentos para a execução de estruturas de concreto. A norma enfatiza que as fôrmas devem ser construídas com

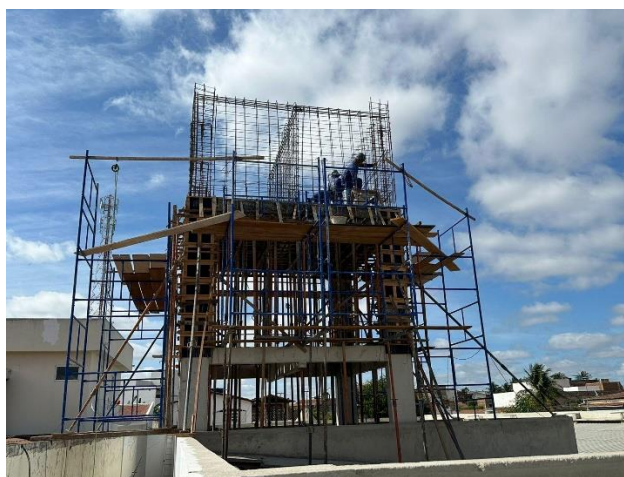
O andamento da construção do reservatório de água pode ser observado na instalação das cortinas de ferro, etapa registrada no dia 26 de setembro, conforme mostra a Figura 3. As cortinas estão sendo montadas com dimensões de 4,00x4,45x2,50 (LxCxH), e a estrutura apresenta uma divisão central, projetada para reforçar a estabilidade e oferecer maior suporte à caixa d'água. Essa configuração contribui para garantir a durabilidade e a eficiência da construção.

Figura 3 - Instalação das cortinas de ferro no reservatório de água.

Na Figura 3, é possível observar o andamento da obra até as malhas das cortinas de ferro, um elemento fundamental para a estrutura do reservatório de água. As malhas são compostas por quatro ferros dispostos em dois verticais e dois horizontais.

A aplicação das cortinas de ferro é crucial, pois proporciona resistência à pressão exercida pela água armazenada, garantindo a durabilidade e a segurança da construção. Essa ferragem desempenha um papel essencial na sustentação e na estabilidade da caixa d'água, que terá capacidade para 33 mil litros de água, protegendo contra deformações e assegurando seu pleno funcionamento.

De acordo com a NBR 6118:2014, as malhas de aço devem ser dimensionadas e distribuídas de maneira adequada, de acordo com as exigências da norma, para garantir a integridade das estruturas de concreto armado. Essas malhas distribuem as tensões de tração e ajudam a controlar a deformação do concreto, contribuindo para a durabilidade e segurança da obra.

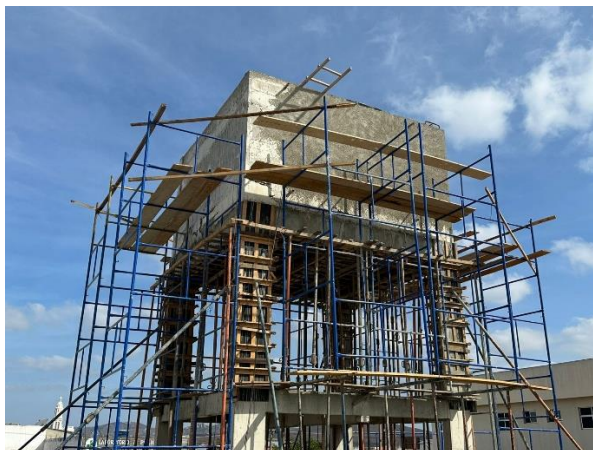
Na imagem da Figura 4, capturada no dia 29 de novembro, observa-se a segunda laje, as paredes estruturais e a terceira laje da caixa d'água devidamente concretadas. O registro visual mostra a fase final do estágio, quando o reservatório já está próximo de ser concluído.

Figura 4 - Segunda laje, paredes estruturais e terceira laje concretadas ao término do estágio.

De acordo com a Figura 4, que data o fim do estágio na obra, é possível observar o andamento da concretagem da segunda e terceira laje do reservatório, bem como das paredes estruturais. As cortinas de ferro estão instaladas e as quatro colunas centrais, situadas entre a segunda laje e as vigas de amarração, ainda permanecem com as fôrmas, aguardando a finalização do processo. A imagem destaca a conclusão da maior parte da estrutura do reservatório, com a base e a superfície já concretadas, e a obra avançando para as etapas finais.

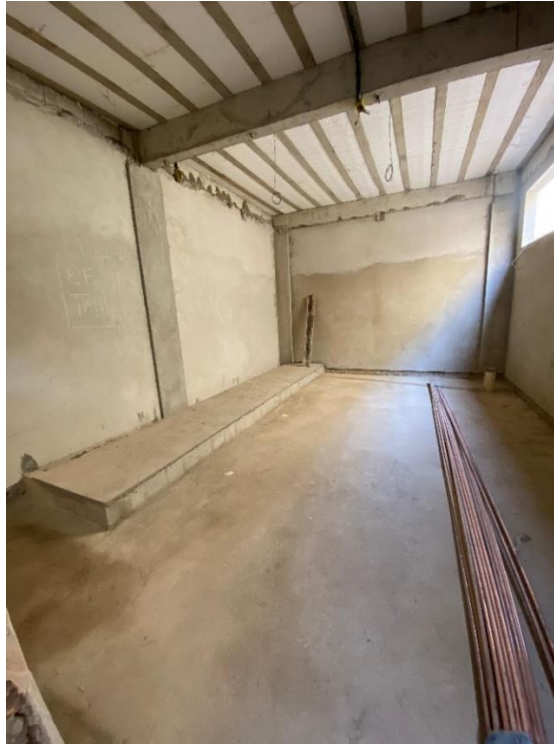
No início do estágio, o contrapiso já estava completamente finalizado aguardando apenas a execução do piso de granilite, conforme mostrado na Figura 5.

Figura 5 - Contrapiso concluído, aguardando a instalação do piso de granilite.

Em 26 de agosto, o contrapiso da obra já estava finalizado, aguardando apenas a próxima fase, que era a aplicação do piso de granilite. A Figura 5 ilustra essa etapa, com o contrapiso uniformemente distribuído e nivelado, pronto para receber as próximas etapas de acabamento.

No início do estágio, as paredes do centro de hemodiálise já tinham sido levantadas e rebocadas (Figura 5), prontas para receber as etapas de acabamento, incluindo a aplicação do selador, da massa corrida ou acrílica e o lixamento (Figuras 13, 14 e 15). Essas etapas são realizadas para preparar adequadamente as superfícies, garantindo uniformidade e melhor adesão dos materiais subsequentes, como a tinta. Além de contribuir para a proteção e durabilidade das paredes, essas fases são essenciais para alcançar um acabamento estético de qualidade, indispensável em ambientes que demandam funcionalidade e apresentação visual cuidadosa.

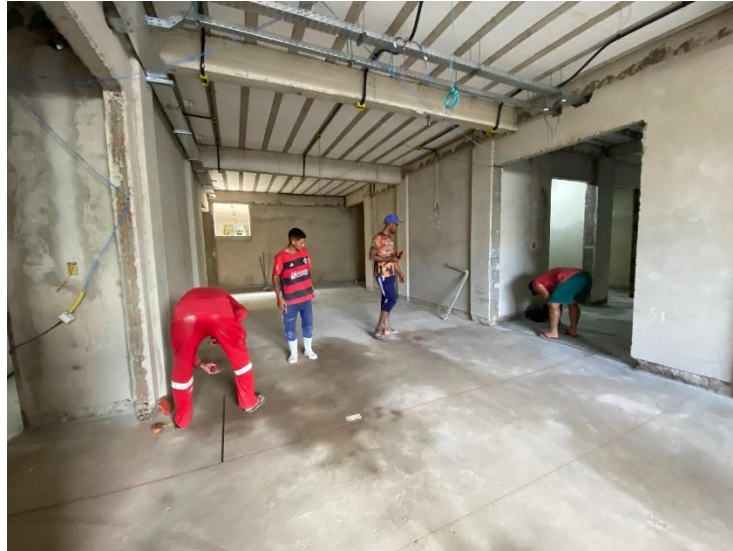
Figura 6 – Marcações e aplicação das juntas no contrapiso.

É possível verificar, na figura 6, o processo de marcação do alinhamento das juntas no contrapiso, realizado com o auxílio de uma linha e pó vermelho para garantir a precisão do posicionamento. As juntas tem espessura de 3 milímetros e sua aplicação é feita com uma cola especial, garantindo que fiquem fixadas de maneira firme no contrapiso.

A utilização das juntas é essencial, pois elas permitem a dilatação do piso, evitando que ele se deforme devido a mudanças de temperatura ou movimentações estruturais. Além disso, as juntas ajudam a garantir que o piso de granilite seja aplicado de forma uniforme e com acabamentos adequados.

Assim, conforme a NBR 14931:2004, as juntas plásticas instaladas no piso de granilite são fundamentais para o controle de fissuras decorrentes da retração do concreto e das variações térmicas, elas permitem a expansão e a contração do revestimento de forma controlada, contribuindo para a integridade estrutural e preservação do acabamento estético.

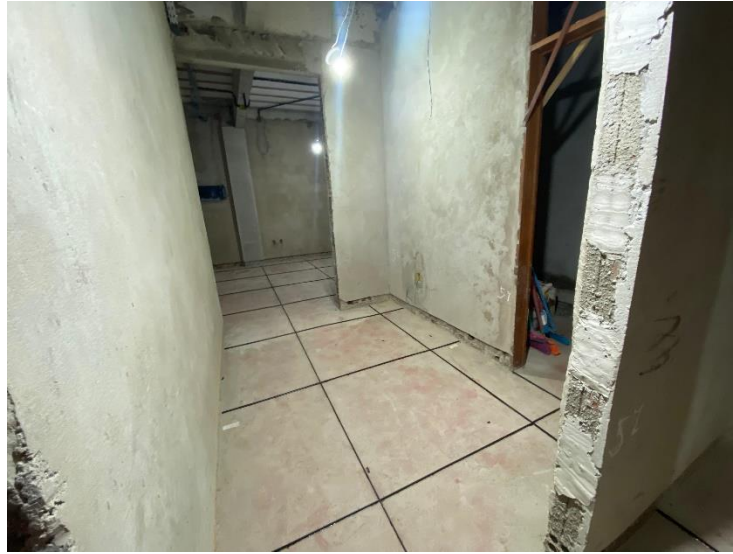
A Figura 7 mostra o contrapiso já com as juntas aplicadas, garantindo o alinhamento e fixação adequados para a próxima etapa da instalação do piso de granilite.

Figura 7 – Fixação das juntas no contrapiso.

Ainda no dia 27 de agosto as juntas são devidamente fixadas ao contrapiso, conforme ilustra a Figura 7, essa fase é um processo essencial para garantir a boa instalação do piso de granilite. As juntas, aplicadas com dimensões de 1x1 metro, são fixadas uma por uma, utilizando uma mistura específica para a colagem. Essa etapa é crucial, pois as juntas servem para acomodar a dilatação e movimentação do piso, evitando o surgimento de trincas e proporcionando maior durabilidade à superfície.

O alinhamento cuidadoso das juntas assegura que o piso tenha uma distribuição uniforme e fique esteticamente adequado. Esse processo foi realizado com precisão para garantir a qualidade da instalação do piso de granilite, que seria finalizado nas etapas subsequentes.

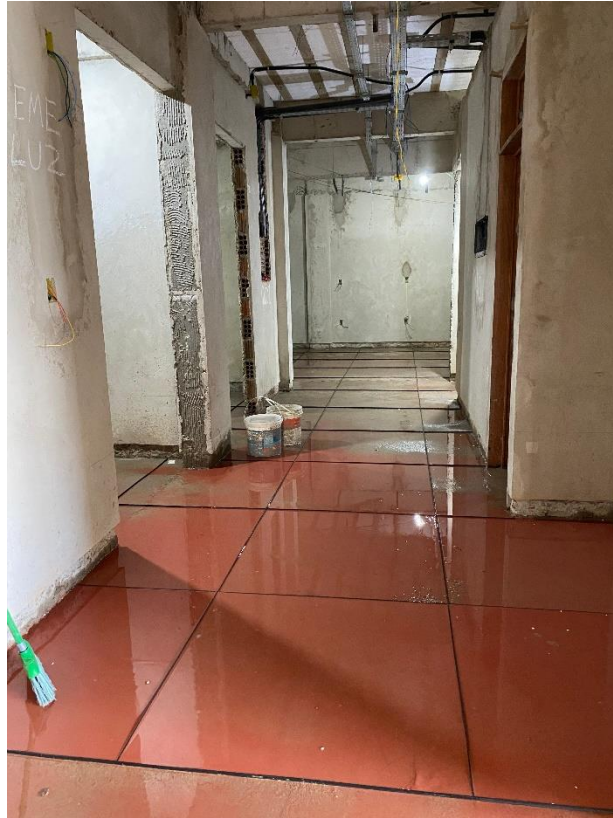
Na próxima etapa, conforme a Figura 8, acontece o processo de limpeza após a aplicação das juntas ao contrapiso, etapa fundamental para preparar a superfície para a próxima fase, que consiste na aplicação do cimento de granilite, garantindo um acabamento uniforme e de qualidade.

Figura 8 – Etapa de limpeza para a remoção de resíduos restantes após a aplicação das juntas.

Após as juntas devidamente posicionadas, é necessária uma limpeza mais profunda com o auxílio de água, visando a remoção de todo e qualquer resquício de resíduo, conforme demonstra a Figura 8, capturada no dia 28 de agosto. Nota-se a presença de uma água avermelhada, resultado do pó vermelho utilizado na marcação das juntas.

Durante a limpeza, ao jogar água e varrer a superfície, os resíduos remanescentes do pó e outros materiais aplicados são removidos, garantindo que o piso fique preparado para as próximas etapas. Esse cuidado é essencial para eliminar quaisquer impurezas e assegurar a aderência e qualidade do acabamento final.

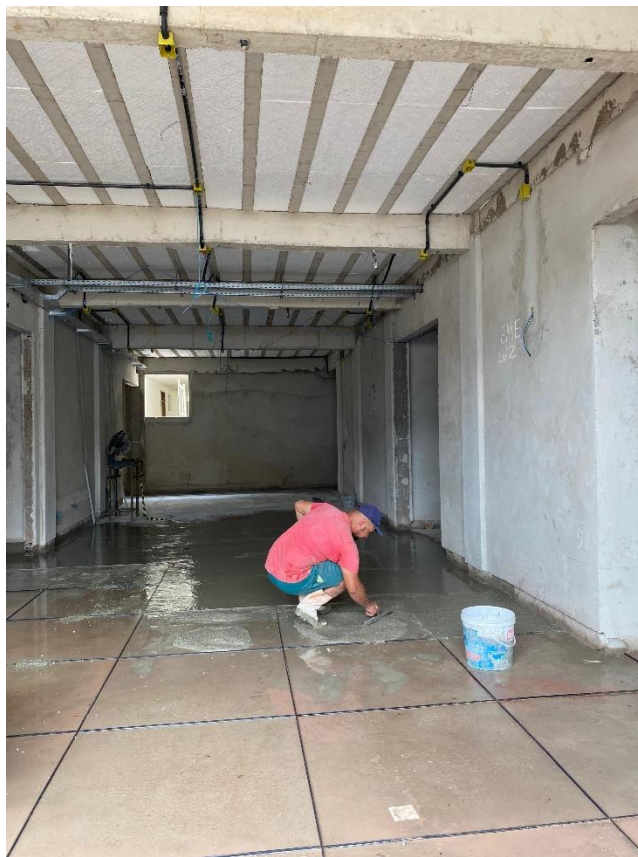
A aplicação da mistura composta por cimento e agregados sobre o contrapiso e as juntas, aconteceu no dia 29 de agosto, conforme visto na Figura 9. Esse processo é fundamental para garantir que o revestimento fique nivelado, com aderência adequada e um acabamento uniforme, característico do piso de granilite.

Figura 9 – Aplicação da base cimentícia sobre o contrapiso.

Na Figura 9, é possível observar o processo de aplicação da argamassa cimentícia diretamente sobre as juntas e o contrapiso. Durante essa etapa, é utilizada água no contrapiso, o que desempenha um papel fundamental no processo. A adição de água não apenas facilita a distribuição uniforme da mistura, como também auxilia na aderência do cimento granilite ao contrapiso, garantindo maior fixação e estabilidade. Essa técnica contribui para o nivelamento adequado do piso e para a durabilidade do revestimento, essencial em ambientes de alta exigência, como áreas hospitalares.

A base cimentícia aplicada no piso de granilite desempenha um papel fundamental na preparação da superfície, garantindo sua regularidade e a adequada aderência do revestimento final. Formulada com uma mistura de cimento, areia e, quando necessário, aditivos, essa camada proporciona uma base uniforme, contribuindo para a resistência e durabilidade do piso. Seguindo os princípios gerais de execução de pisos de concreto, a aplicação cuidadosa da base cimentícia é essencial para prevenir fissuras, delaminações e outros problemas que possam comprometer a integridade estética e estrutural do granilite (NBR 14931:2004).

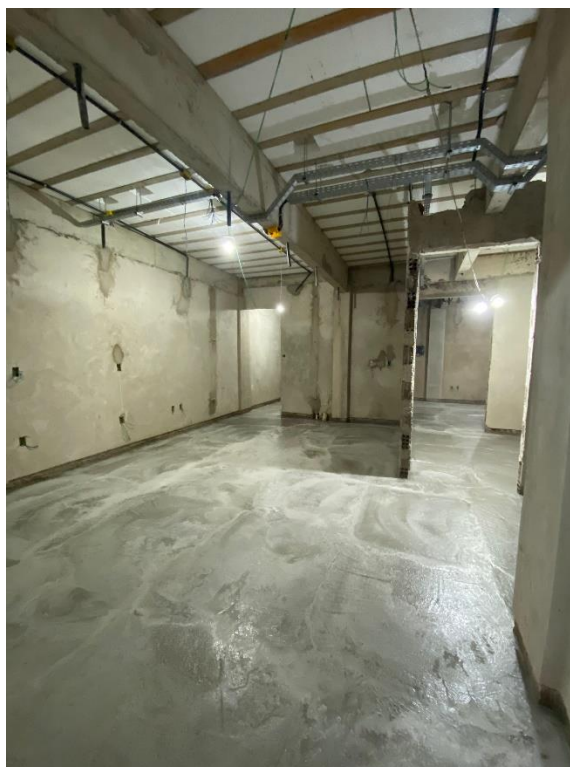
Após a aplicação da base cimentícia sobre a estrutura, começasse o processo de cura do piso (Figura 10), fase crucial para a resistência do revestimento, com duração de sete a vinte e oito dias. Na obra em questão, o processo de cura foi prolongado devido à falta de mão de obra. A equipe responsável, uma empresa terceirizada, só conseguiu prosseguir pra próxima etapa no final do mês de outubro.

Figura 10 – Piso em processo de cura.

Nesta etapa intermediária retratada na Figura 10, observa-se a massa cimentícia se consolidando ao contrapiso. Composta por cimento, água e agregados, a base cimentícia é distribuída sobre o contrapiso e as juntas de dilatação. Durante essa fase, o piso entra em processo de cura, garantindo a resistência e a aderência necessárias. Esse processo é fundamental para assegurar a uniformidade da superfície, preparando-a para as etapas finais do acabamento característico do granilite.

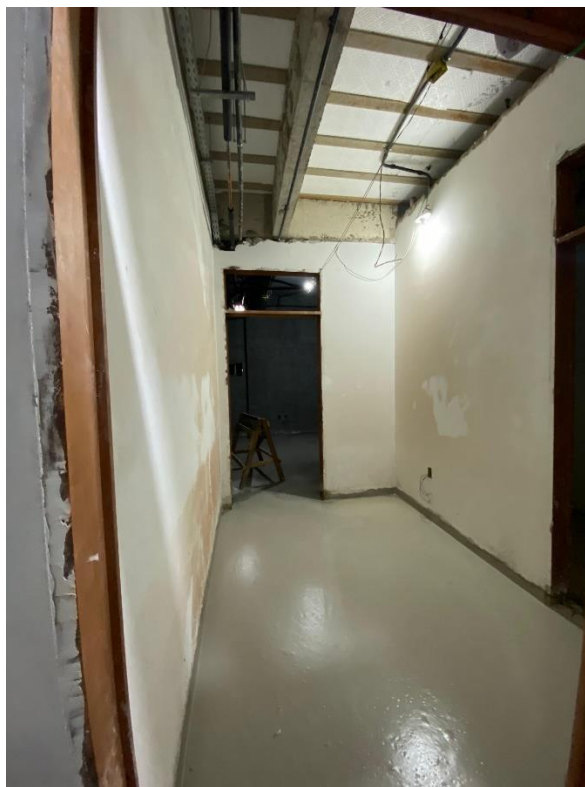
O piso de granilite, com a cura já realizada e o primeiro polimento concluído, é mostrado na Figura 11. O excesso de cimento, ou “gorda”, ainda sobre o piso, resultado do primeiro polimento, tem a função de amolecer a superfície, preparando-a para a próxima fase.

Figura 11 – Piso com o primeiro processo de polimento concluído.

A Figura 11 evidencia o resíduo conhecido como “gorda”, que permaneceu sobre o piso após o primeiro polimento. Esse resíduo é formado por uma mistura fina de cimento e agregados, resultante do processo de polimento inicial. Deixar essa camada sobre a superfície é uma prática comum, pois ela auxilia no preenchimento de microfissuras e porosidades, além de preparar o piso para os polimentos seguintes, garantindo maior uniformidade e melhorando a qualidade do acabamento final.

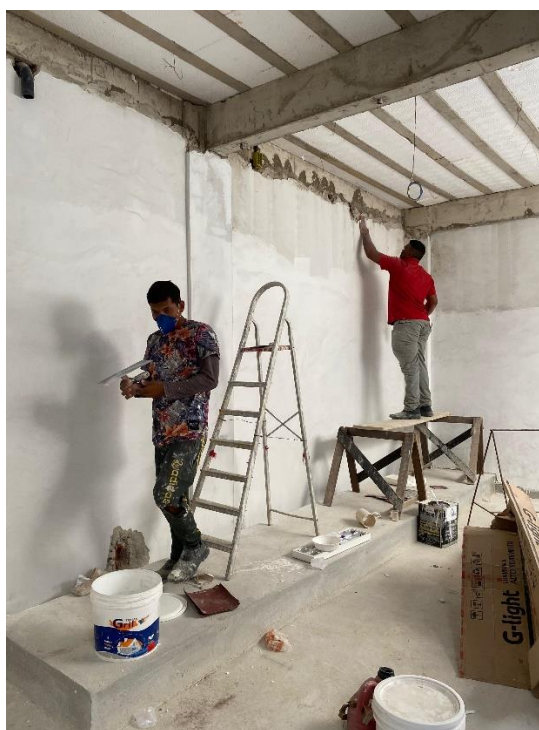
As paredes internas da obra durante a etapa de acabamento são retratadas na figura 13, com a aplicação do selador seguida pela aplicação da massa corrida. O selador desempenha um papel essencial ao uniformizar a superfície, reduzir a absorção da parede e melhorar a aderência dos materiais subsequentes. Já a massa corrida é responsável por corrigir pequenas imperfeições, proporcionando um acabamento liso e uniforme, indispensável para a pintura final. Essas etapas são fundamentais em uma construção, garantindo não apenas a estética desejada, mas também a durabilidade e qualidade do acabamento, características especialmente importantes em um ambiente hospitalar.

Figura 13 – Aplicação de massa corrida nas paredes internas.

O processo de acabamento das paredes, já com o reboco concluído, é ilustrado na Figura 13, onde se vê a aplicação do selador e da massa corrida. Nas paredes internas do hospital, foram aplicadas duas demãos de selador e duas de massa corrida, antes da aplicação da tinta hospitalar. Esse método assegura uma superfície lisa e uniforme, ideal para a aplicação da tinta, garantindo a durabilidade e a higiene das áreas internas.

Conforme Silva (2024), a aplicação adequada de selador e massa corrida é fundamental para alcançar um acabamento de alta qualidade em paredes internas. O selador é utilizado para uniformizar a absorção do substrato, o que garante melhor aderência das camadas subsequentes. Em seguida, a massa corrida deve ser aplicada em duas a três demãos, intercaladas com

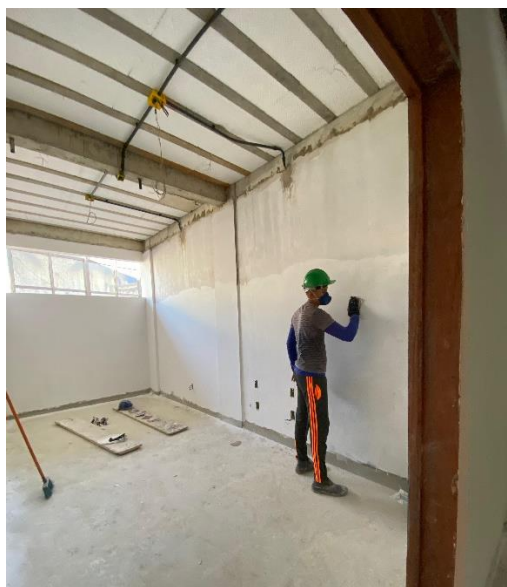
Na etapa ilustrada na Figura 14, observa-se o processo de lixamento das paredes, já com a aplicação da massa corrida. Esse procedimento é essencial para garantir que a superfície fique lisa e uniforme, corrigindo imperfeições e preparando as paredes para a aplicação da última camada de massa e, em seguida, da pintura. O lixamento é um passo fundamental para o acabamento final de alta qualidade nas paredes internas da obra.

Figura 14 – Lixamento das paredes internas.

O processo de lixamento das paredes, conforme mostra a Figura 14, é realizado após a aplicação da massa corrida. Essa etapa é crucial para remover pequenas imperfeições e deixar a superfície uniforme e lisa. O lixamento é essencial para garantir que a pintura seja aplicada de forma adequada, sem falhas ou marcas, além de melhorar a aderência da tinta. Em termos de construção civil, esse processo é fundamental para alcançar um acabamento de qualidade, assegurando que as paredes fiquem esteticamente agradáveis e bem acabadas.

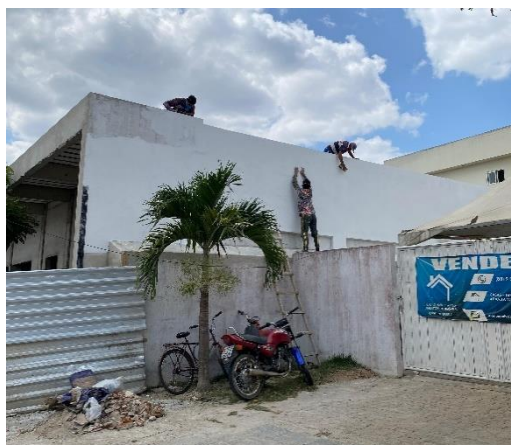
No processo de acabamento das paredes externas, ilustrado na Figura 15, é possível ver a aplicação da massa acrílica, que substitui a massa corrida usada nas paredes internas. A imagem também mostra o lixamento das superfícies, etapa importante para garantir um acabamento liso e uniforme.

Figura 15 – Acabamento das paredes externas.

É possível observar na Figura 15 a aplicação de massa acrílica na parte externa das paredes, que já receberam o selador. A massa acrílica é escolhida para garantir maior resistência às intempéries, criando uma camada protetora contra umidade e condições climáticas adversas. Sua aplicação na parte externa é essencial para assegurar a durabilidade da construção, além de proporcionar um acabamento uniforme e de qualidade, adequado para suportar as variações climáticas ao longo do tempo.

Ainda, de acordo com a NBR 15348:2006, a massa acrílica é um produto de base aquosa, indicado para nivelamento e correção de imperfeições em superfícies externas e internas de alvenaria, concreto e reboco. Sua formulação proporciona alta resistência à umidade e às intempéries, sendo ideal para áreas externas expostas a variações climáticas. A aplicação deve ser feita com desempenadeira de aço, respeitando o tempo de secagem entre demãos conforme especificado pelo fabricante.
