**EFEITOS DA CORROSÃO EM BARRAS DE AÇO: UMA AVALIAÇÃO
EXPERIMENTAL**

Trabalho de Conclusão de Curso
apresentado ao Instituto Federal de
Educação, Ciência e Tecnologia da
Paraíba, Campus Monteiro, como requisito
parcial para conclusão do Curso
Tecnologia em construção de edifícios

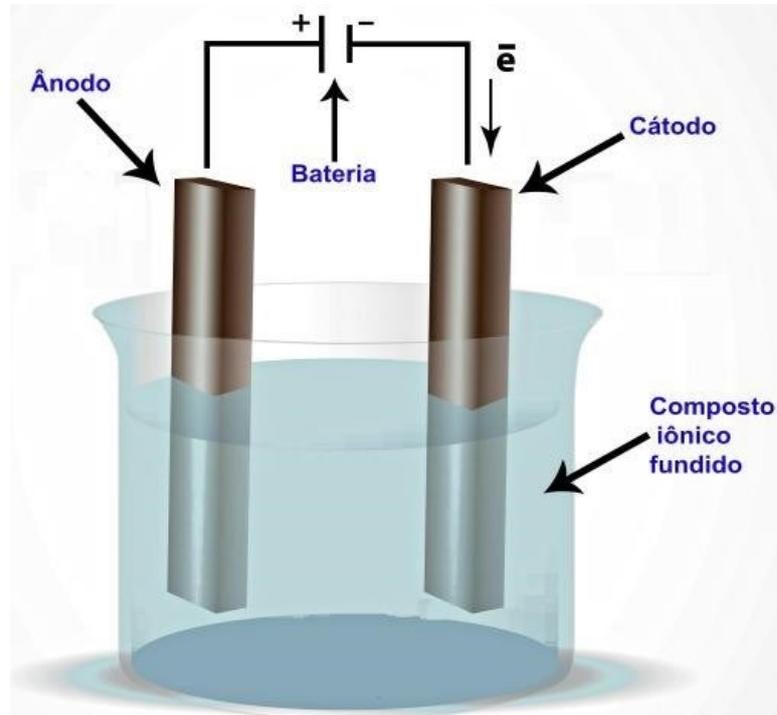
Figura 3 – Exemplo de eletrólise

Outra importante fonte de corrosão é a chamada por eletrólise ou eletrolítica, onde produzem casos severos de corrosão, são mais comuns em dutos enterrados, como oleodutos, gasodutos, adutoras, minerodutos e cabos telefônicos, e estão frequentemente sujeitos a esses casos em virtude das correntes elétricas de interferência, que são correntes elétricas de sentido convencional, as quais abandonam o seu circuito normal para fluir pelo solo ou pela água. Esse fenômeno ocorre quando dois metais diferentes estão em contato elétrico direto ou indireto em um eletrólito (como a água) e formam uma célula galvânica. Essa situação cria um fluxo de corrente elétrica entre os dois metais, levando à corrosão acelerada de um deles. De forma geral, as áreas corroídas apresentam produtos de corrosão de baixa aderência, ou mesmo livres deles. Geralmente é uma forma de corrosão localizada nas falhas do revestimento protetor das tubulações enterradas, em pouco tempo ocorre a perfuração da parede metálica, causando vazamento do produto nelas contido. Essas correntes elétricas são chamadas de correntes de fuga, estranhas, parasitas, vagabundas ou espúrias (Gentil, 2022). A Figura 3 demonstra o processo da eletrólise.

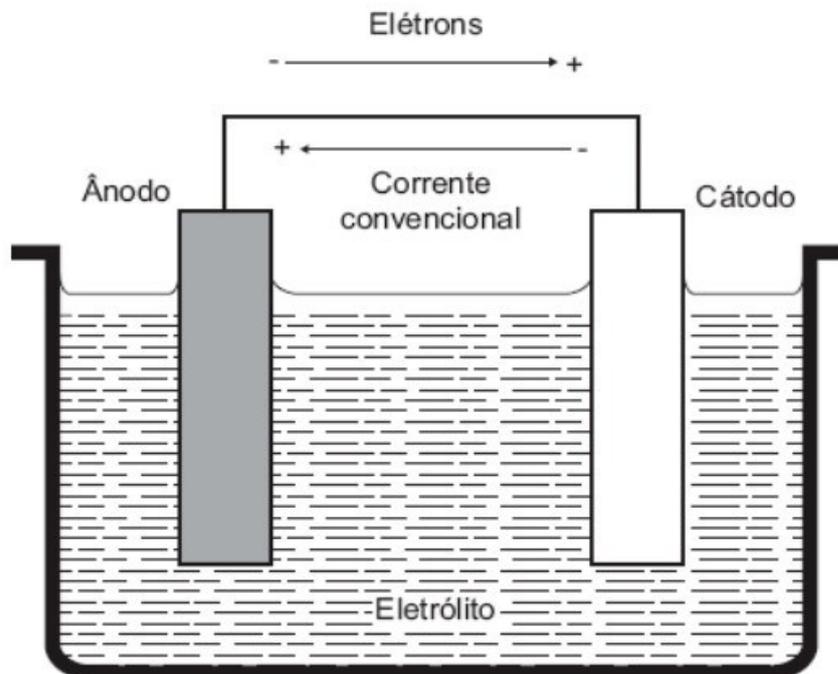
Figura 4– Esquema da pilha eletroquímica

na disparidade de potencial entre os materiais constituintes do eletrodo. Cada substância possui seu próprio potencial padrão de redução e oxidação. Quando dois elementos diversos se unem para formar os eletrodos, uma disparidade de potencial é gerada, denominada força eletromotriz. Nas pilhas, onde ocorre uma reação espontânea, essa disparidade de potencial é invariavelmente superior a zero (Tolentino, 2015). A Figura 4 mostra um exemplo de uma pilha eletroquímica.

É frequente que a corrosão afete um dos metais quando dois metais ou ligas distintas entram em contato e estão imersos no mesmo eletrólito, é a chamada pilha galvânica. O metal mais ativo na tabela de potencial de eletrodo atua como o ânodo da pilha, que é a parte onde ocorre a oxidação, ou seja, ele perde elétrons e, conseqüentemente, é corroído. Tomando como exemplo o ferro em contato direto com o cobre e submersos em um eletrólito como água salgada, é possível representar o esquema dessa célula galvânica, indicando a direção na qual os elétrons são transferidos do ferro para o cobre.

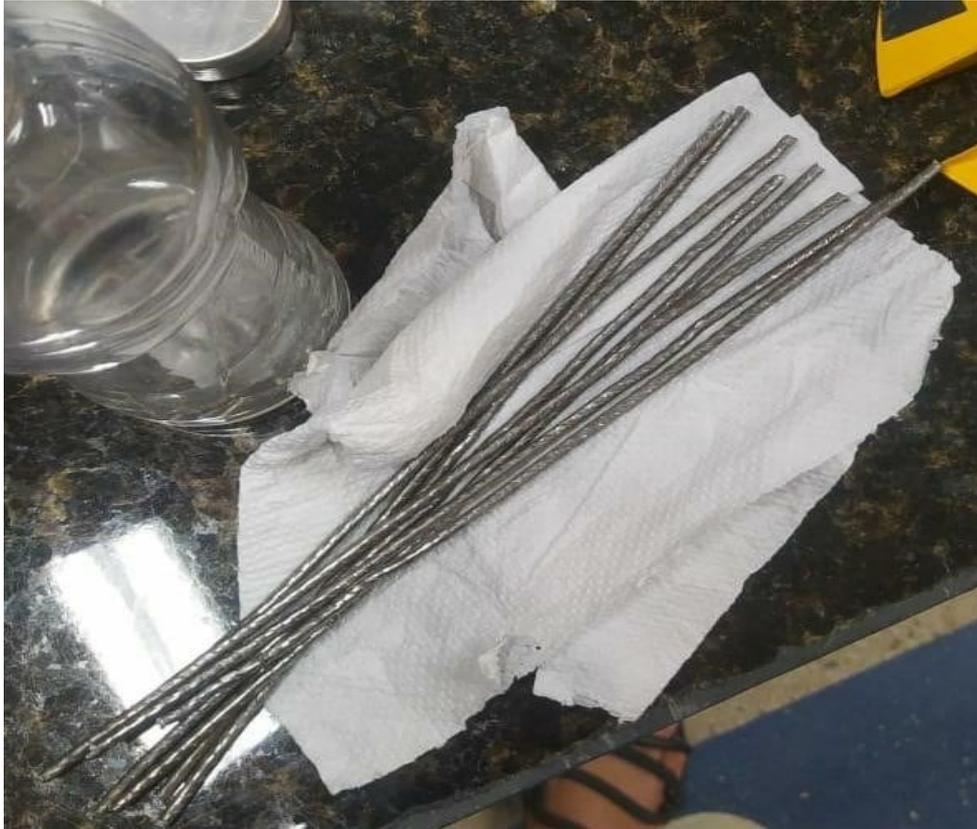
Figura 5 – Barras após a limpeza

O primeiro passo foi fazer a limpeza das barras com o auxílio de lã de aço, no intuito de retirar qualquer sujeira ou indícios de oxidação. A figura 5 mostra as barras após a limpeza.

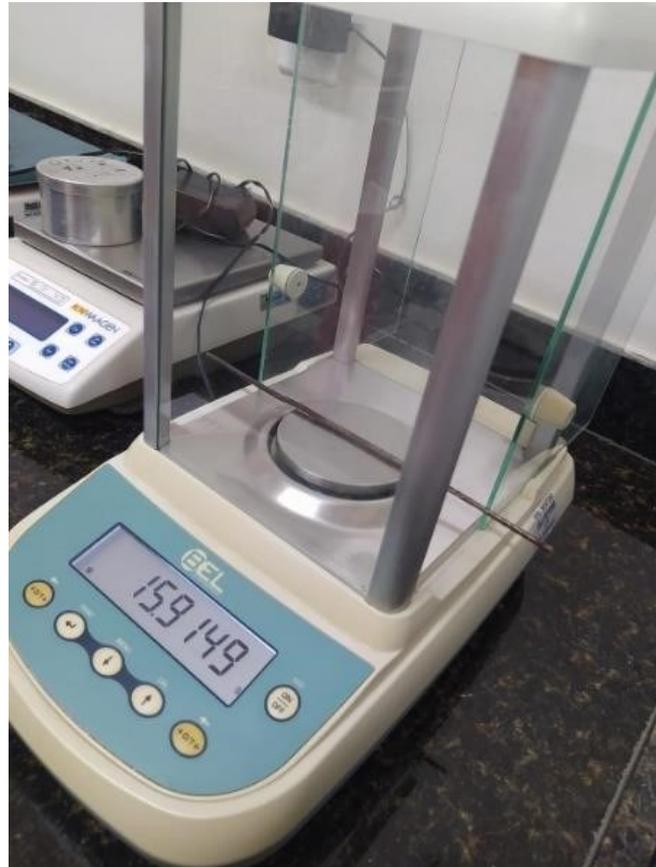
Figura 6 – Balança de precisão

A massa das barras foi obtida em uma balança de precisão da marca Bel Engineering modelo M214A, com capacidade de 210 gramas e precisão de quatro casas decimais, cuja barra foi colocada horizontalmente no prato da balança, como mostrado na Figura 6.

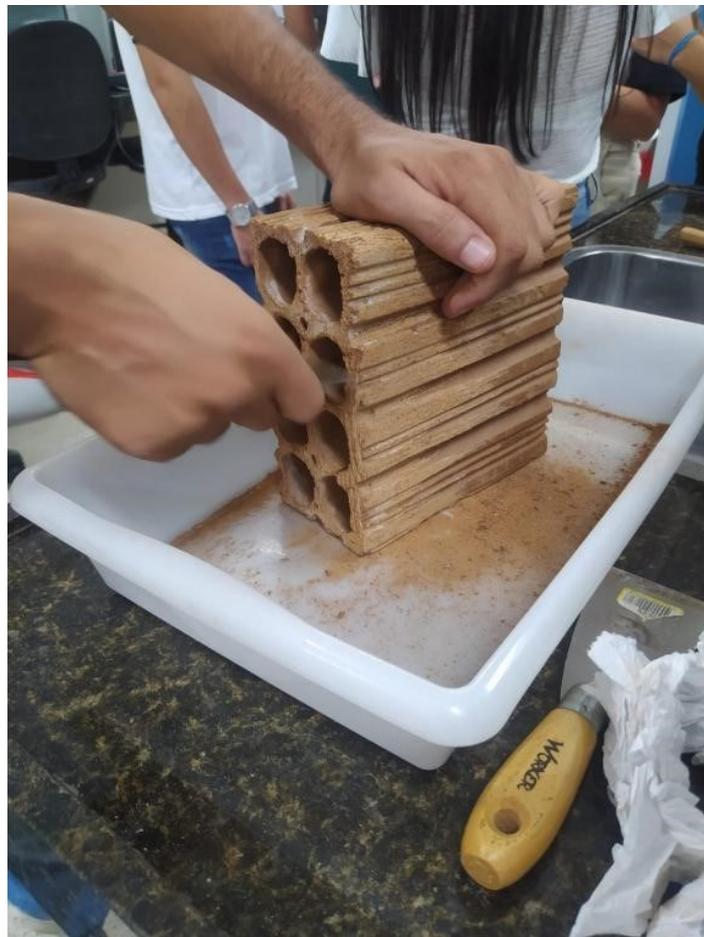
Figura 7 – Processo de raspagem do tijolo

Neste processo, foi utilizado um tijolo que detinha depósitos salinos retirado de uma construção para estudo, onde foi feito um ensaio de eflorescência e após os sais eflorescerem, o tijolo foi raspado com uma espátula, como mostra a figura 7, sendo utilizado toda a substância extraída juntamente com água destilada que resultou em 100ml de solução.

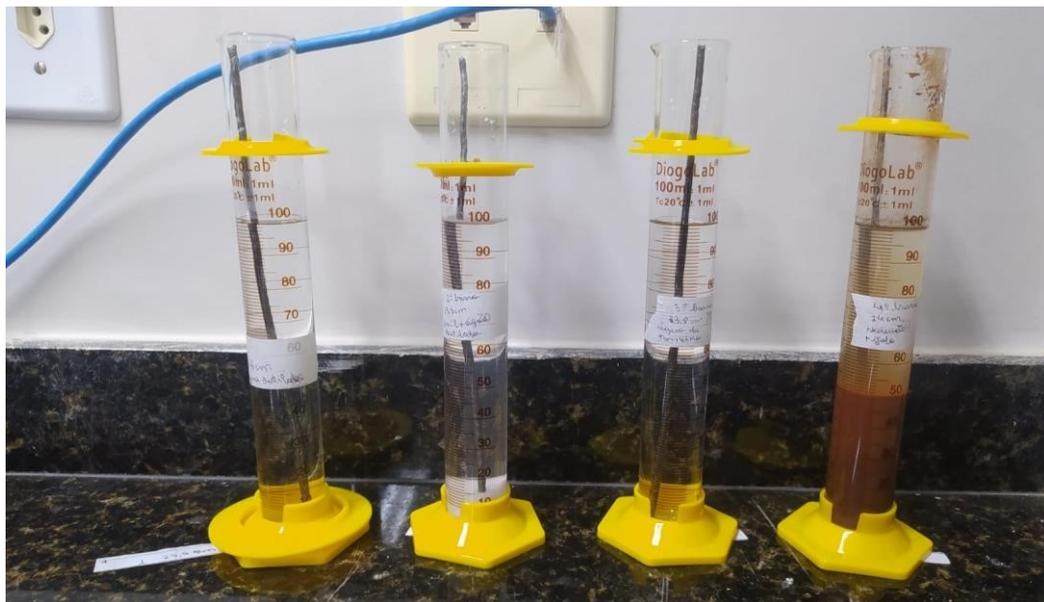
Figura 8 – Barras submersas

As barras ficaram submersas nas soluções do dia 07/06/2023 até o dia 22/09/2023, tendo um tempo total de 107 dias, como mostra a Figura 8. Semanalmente foi observado o aspecto de cada barra, ocorrendo no início coloração alaranjada nas soluções. Com o passar do tempo foi formando um anel de crostas na parte superior de cada barra, correspondendo ao nível da solução aquosa. O processo se deu em ambiente fechado, sem influência do meio. O desgaste ocorreu naturalmente por influência dos componentes das soluções, visto que as provetas foram vedadas com fita adesiva.

Cada barra de aço foi colocada 2/3 do seu comprimento submersa em soluções de água em provetas. A barra 1 foi colocada em água destilada, a barra 2 foi colocada na solução de água destilada mais 50,0 g de NaCl (cloreto de sódio), a barra 3 foi colocada em água de torneira e a barra 4 foi colocada na solução de água destilada com 50,0 g raspa de tijolo. Essa solução foi feita com raspas de tijolo cerâmico que continha manchas de sais, após submetido ao ensaio de Eflorescência (ASTM C 67, 2013). A Figura 7 mostra a extração da raspa com uma espátula. A raspagem foi superficial, extraindo a camada de sal em uma das faces. Os tijolos fabricados na região apresentam teores de sais, sendo verificado em pesquisas desenvolvidas por Ibiapino, Brito e Ribeiro (2017), como também por Brito et al (2018). As barras de aço são usadas para reforçar as paredes estruturais e ficam em contato direto com os tijolos. As soluções, num total de 100 ml, foram preparadas e colocadas em provetas graduadas e as barras foram inseridas dentro de cada uma, que foram fechadas com

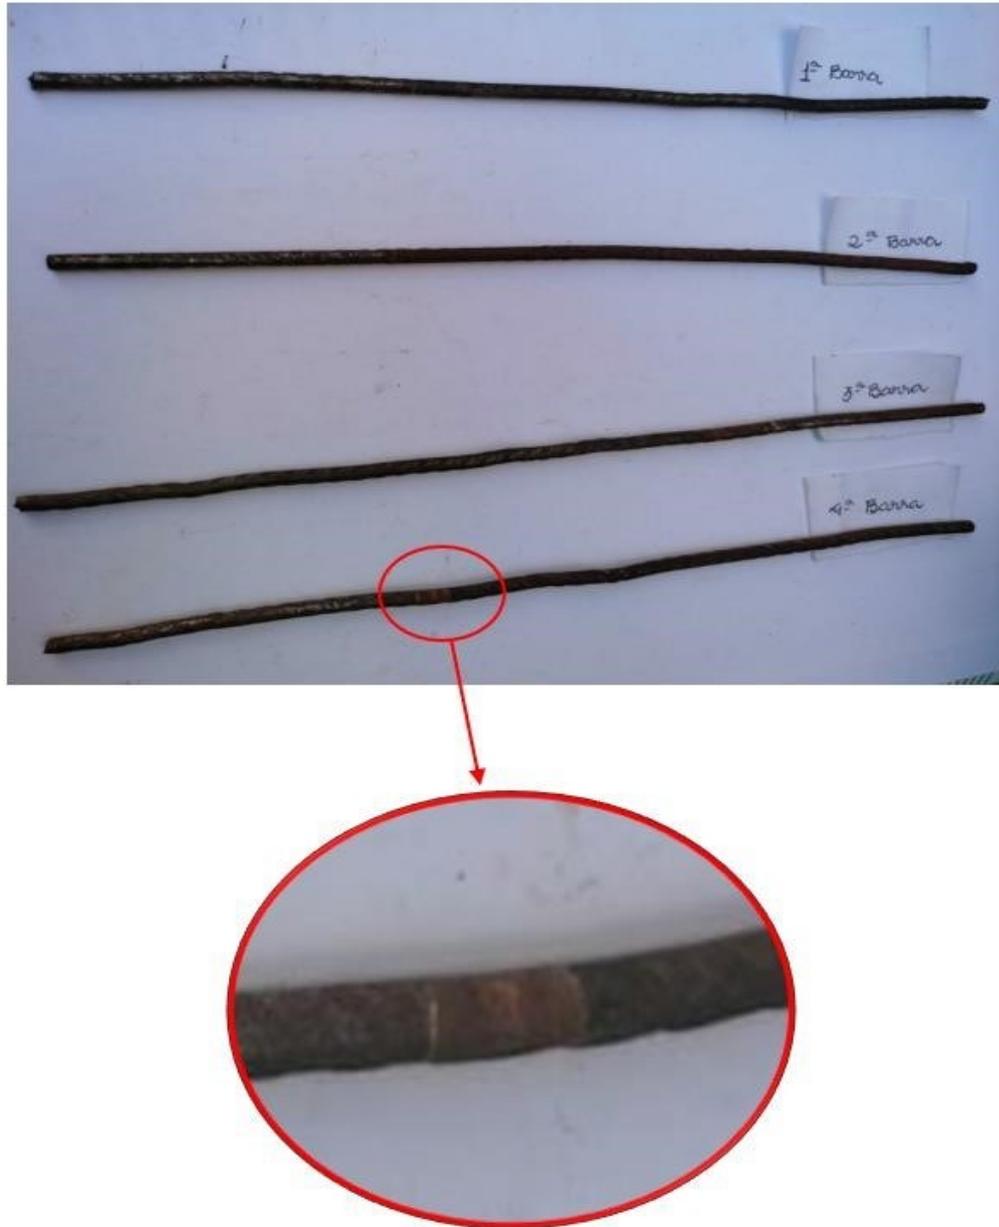
Figura 9 – Barras após a retirada das soluções

Com o fim do tempo estimado, foram retiradas todas as barras das soluções, limpas com papel toalha e analisadas as massas e aspectos físicos, buscando verificar qualquer alteração em sua seção ou comprimento. A Figura 9 mostra o estado das barras após a retirada das soluções, com detalhe das manchas e desgastes na barra.

Todas as barras sofreram mudanças no aspecto visual, na parte submersa, apresentando um desgaste maior na parte do nível da água e coloração mais escura. Durante o ensaio foram observadas as colorações alaranjadas nas provetas, sendo mais intensas na da água destilada. A Tabela 2 mostra os resultados obtidos após a medição da massa

Foram observadas diferenças de massa em todas as barras, enquanto os comprimentos não tiveram alteração, após 107 dias em contato com as respectivas soluções. A barra 1, em contato com água destilada, perdeu 0,0551 gramas de sua massa; a barra 2, em solução de água destilada mais sal (NaCl), perdeu 0,0328 gramas; a barra 3, em contato com água de torneira, perdeu 0,1308 gramas e a barra 4, em solução de água destilada e raspas de sais dos tijolos perdeu 0,0771 gramas da massa do aço. A água da torneira se mostrou o meio com maior perda de material, seguido da solução com raspas de sais dos tijolos. A porcentagem de perda de massa variou de 0,21% a 0,81%, representando um valor baixíssimo quando comparado a variação obtida por Lopes et al (2018) que variou de 2,02% a 6,55% em solução com cloreto de sódio, utilizando o ensaio de corrosão acelerada por imersão modificada (CAIM).
