**INSTITUTO FEDERAL DE EDUCAÇÃO TECNOLÓGICA DA  
PARAÍBA,  
CAMPUS CAMPINA GRANDE, GRADUAÇÃO EM TECNOLOGIA  
EM CONSTRUÇÃO DE EDIFÍCIOS**

**ESTRUTURAS DE CONCRETO EM SITUAÇÃO DE INCÊNDIO**

**ESTUDO DE REVISÕES BIBLIOGRÁFICAS**

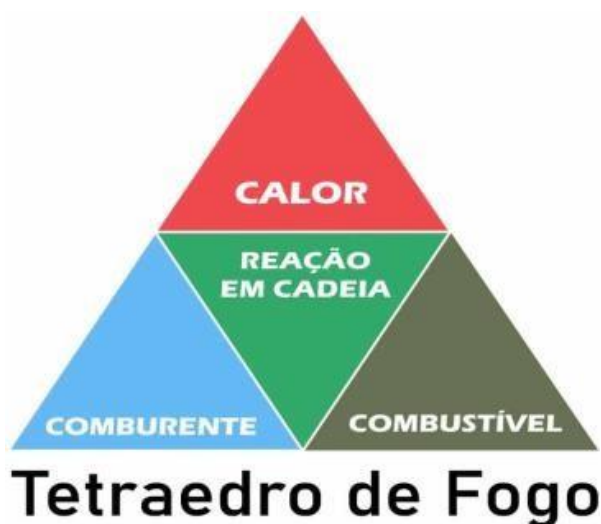
Figura 1 - Tetraedro de Fogo

O fogo é um fenômeno químico resultante da combustão, um processo exotérmico caracterizado pela ocorrência de oxigênio (comburente) com um material combustível, liberando calor e luz. Para que a combustão ocorra, são necessários quatro elementos fundamentais, conhecidos como o (tetraedro do fogo): combustível, comburente, calor e consequência em cadeia. A compreensão desses fatores é essencial para o controle e combate a incêndios, permitindo a aplicação de técnicas eficazes de extinção e prevenção. Como representa a figura 1. (Corpo de Bombeiros do Paraná, 2024).

Como explica O Corpo de Bombeiros do Paraná (2024) o calor é necessário para iniciar e manter a reação, fornecendo a energia de ativação para que o combustível comece a se decompor e reagir com o oxigênio. O combustível, por sua vez, é o material que sofre a reação de oxidação, liberando energia. Pode ser sólido, líquido ou gasoso, e sua composição química determina o tipo de produtos gerados e a quantidade de energia liberada. O oxigênio, por sua vez, é o agente oxidante que reage com o combustível

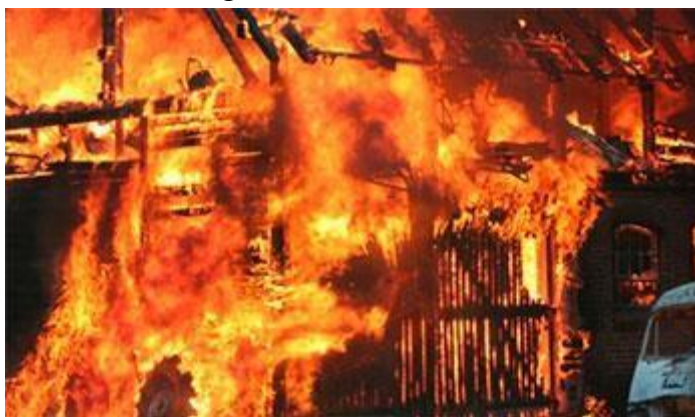
Figura 2 - Flashover

Conforme Silva (2016) caso o incêndio não seja extinto nessa fase do flashover, haverá um aumento brusco de temperatura fazendo com que tenhamos o fenômeno conhecido como "flashover", como representado na figura 2.

Esse fenômeno ocorre quando a temperatura atinge um ponto crítico em que todo o combustível disponível em um ambiente se inflama simultaneamente, pode ser mais

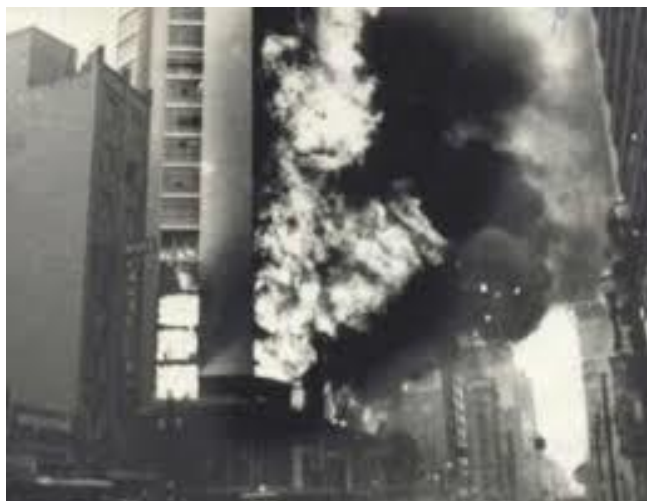
Figura 4 - Edifício Andraus

O incêndio no edifício Andraus, ocorrido em 24 de fevereiro de 1972, um edifício comercial com 31 andares e deu início provavelmente no térreo em uma loja de departamento, acredita-se que o fogo se iniciou em uns cartazes colocado sobre uma marquise de prédio, destacada na figura 5 a seguir.

Nesse incêndio houveram 16 mortes e 336 feridos, não existia escada de segurança e a perda de vidas só não foi maior devido um heliponto na cobertura, que fez com que muitas pessoas fossem protegidas devido a laje ser diferenciada e as barreiras do local, segundo o memoria globo, 500 pessoas foram resgatadas no heliponto.

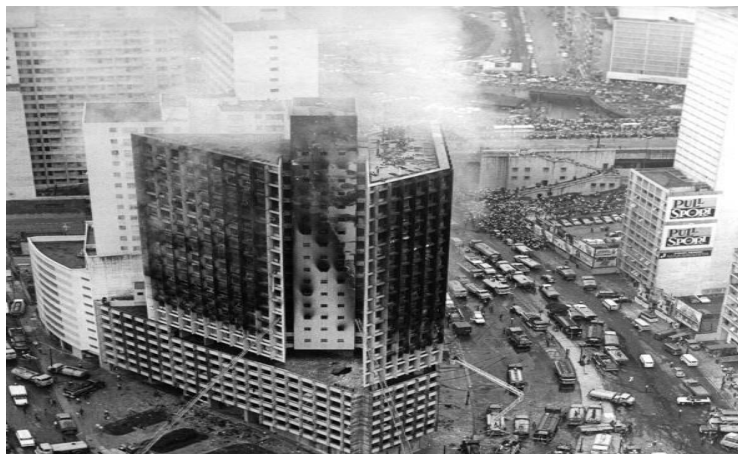
Figura 5 - Edifício Joelma

Os resgates foram feitos com o uso de autobombas, autoescadas e plataformas elevatórias, tirolesa de um prédio para o outro prédio vizinho e helicópteros. A figura 6 apresenta o resultado do ocorrido. A tragédia do Edifício Joelma provocou mudanças significativas nas normas de segurança contra incêndios em edifícios no Brasil, incluindo critérios mais rigorosos para saídas de emergência, uso de materiais não inflamáveis e sistemas de combate a incêndios mais eficazes.

Entre os casos mais conhecidos, como o incêndio no Edifício Joelma (1974, São Paulo) e o colapso do Terminal Internacional de Dusseldorf (1996, Alemanha), destacam-se as falhas relacionadas ao impacto do calor na resistência do concreto e no desempenho das armaduras metálicas.
