**ANÁLISE PATOLÓGICA DE UMA EDIFICAÇÃO INACABADA EXPOSTA ÀS  
INTEMPÉRIES POR 15 ANOS**

Trabalho de Conclusão de Curso submetido  
à Coordenação do Curso de Bacharelado em  
Engenharia Civil do Instituto Federal de  
Educação, Ciência e Tecnologia da Paraíba-  
*Campus* Cajazeiras, sob Orientação do Prof.  
Robson Arruda dos Santos.

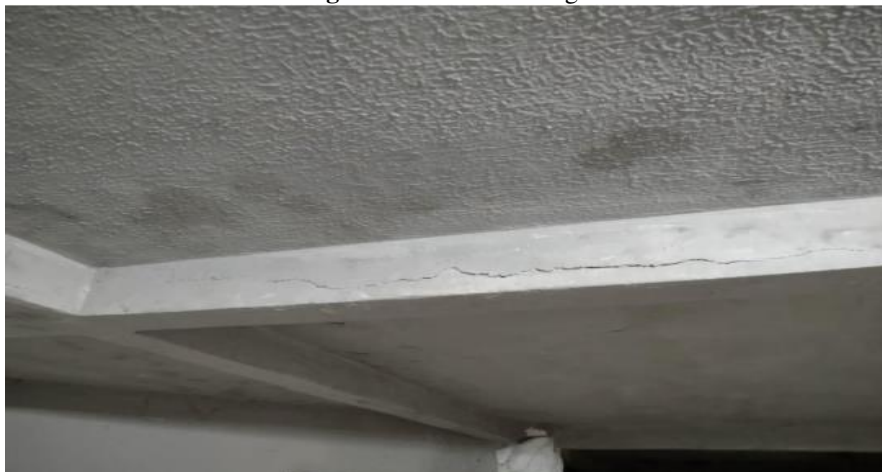
**Figura 1 - Fissura em viga.**

As fissuras, como a apresentada na Figura 1, são apontadas como uma das causas mais frequentes de falhas de desempenho em alvenarias, podendo comprometer a estética, a durabilidade e as características estruturais das edificações. Sua gravidade pode variar desde um problema simples até um indício de algo mais sério. Tanto em alvenarias quanto em estruturas de concreto, as fissuras surgem quando as tensões aplicadas superam a resistência do material, funcionando como um mecanismo de alívio dessas tensões (Holanda Júnior, 2002).

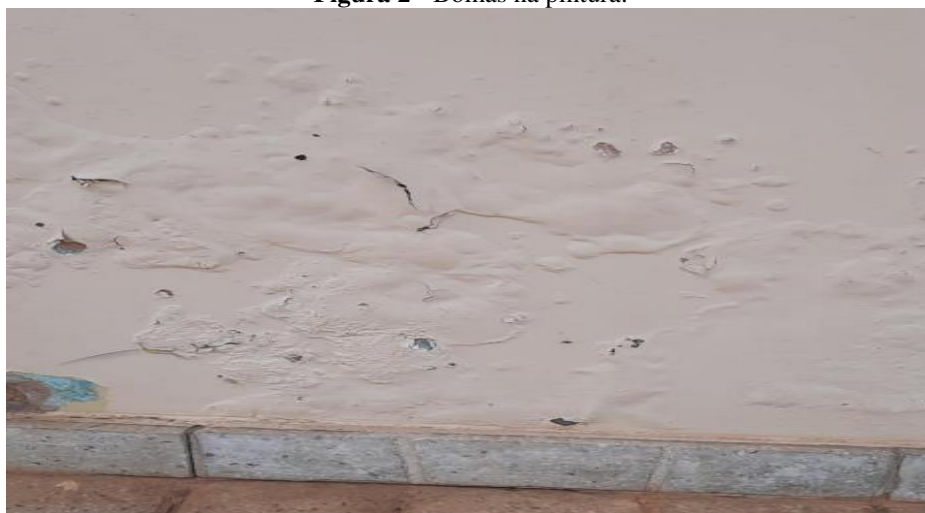
**Figura 2 - Bolhas na pintura.**

A água é frequentemente apontada como um dos principais fatores responsáveis por patologias de umidade em edificações de alvenaria, devido à sua facilidade de penetração e propagação em materiais como tijolos, cimento, areia, argamassa e cal. Esse processo ocorre quando há infiltração em algum ponto da construção, como paredes, pisos ou tetos, geralmente causada por fissuras ou falhas na impermeabilização de materiais mais porosos. A infiltração pode ser identificada pelo surgimento de bolhas na pintura (Figura 2) ou por manchas escuras em paredes, tetos, janelas e rodapés (Souza, 2008).

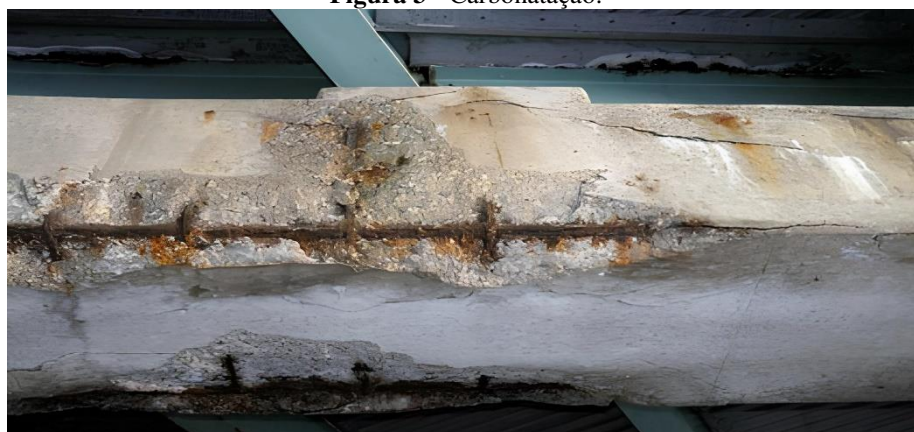
**Figura 3 - Carbonatação.**

Segundo Pauletti (2004), a carbonatação pode ser descrita como um processo físico-químico complexo em que os compostos do cimento, independentemente de estarem hidratados, são lentamente convertidos em carbonatos devido a reações com o dióxido de carbono ( $\text{CO}_2$ ) e outros gases ácidos, como o dióxido de enxofre ( $\text{SO}_2$ ) e o ácido sulfídrico ( $\text{H}_2\text{S}$ ). A redução do pH para valores abaixo de 9, causada pela dissolução do  $\text{CO}_2$  presente no ar, quando alcança a profundidade do aço, promove a despassivação deste, desencadeando a corrosão (Figura 3). Esse fenômeno é denominado carbonatação (Souza; Ripper, 2009).

Conforme Castellote *et al.* (2009), o fenômeno da carbonatação está relacionado à concentração de  $\text{CO}_2$  no ambiente, ao nível de umidade do ar, à temperatura a que a estrutura está exposta e às características próprias do concreto, como o tipo de cimento utilizado, os

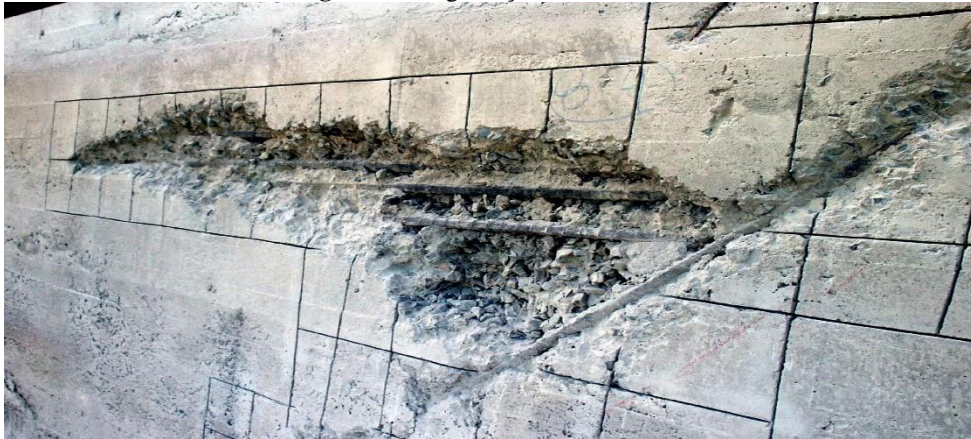
**Figura 4 -** Degradação do Concreto.

De acordo com Molin *et al.* (2016), construções frequentemente apresentam níveis de degradação do concreto (Figura 4) maiores do que o esperado, decorrentes de problemas de qualidade e durabilidade associados a falhas de execução e ao surgimento de manifestações patológicas. Essas questões comprometem a estética, a segurança, a funcionalidade e a vida útil das edificações.

Portanto, para mitigar os problemas relacionados à degradação do concreto, é fundamental adotar uma abordagem integrada que contemple o controle de qualidade desde a produção até a execução das estruturas. Isso inclui a escolha criteriosa dos materiais, a utilização de técnicas adequadas de mistura e cura, além da aplicação de práticas construtivas que reduzam a incidência de falhas. Além disso, estratégias preventivas, como o monitoramento periódico e a manutenção programada, são indispensáveis para prolongar a durabilidade das estruturas e minimizar os custos associados à recuperação e reabilitação ao longo do ciclo de vida útil das edificações.

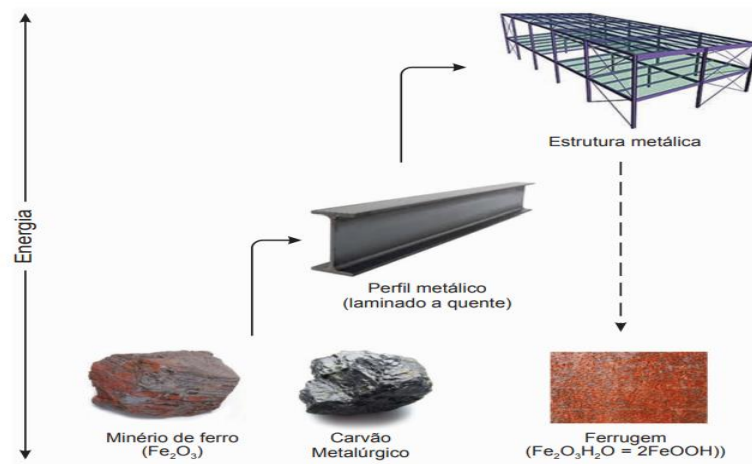
**Figura 5** - Processo de corrosão do aço.

A corrosão é um fenômeno natural caracterizado pela deterioração de materiais, geralmente metais, como resultado de reações químicas ou eletroquímicas com o ambiente. Esse processo ocorre devido ao potencial termodinâmico dos metais, que representa a energia impulsionadora da corrosão. Como os metais são produzidos a partir de minérios, como óxidos, por meio de processos que consomem energia, é natural que, ao serem expostos ao ambiente, retornem ao estado de menor energia (Figura 5), que é sua condição original (Pannoni, 2015).

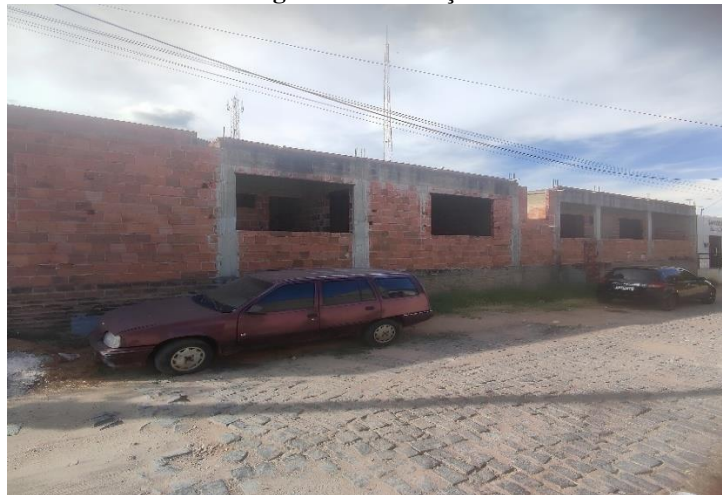
**Figura 6** - Edificação.

A construção da edificação foi iniciada em meados de 2010, tendo grande parte de sua estrutura concluída, incluindo fundações, vigas, pilares, laje e parte significativa da alvenaria. No entanto, as atividades foram interrompidas após o falecimento do proprietário, permanecendo inacabada desde então.

Com o passar dos anos, a exposição prolongada às condições climáticas adversas, como chuvas intensas, variações térmicas e radiação solar, contribuiu para o desenvolvimento de manifestações patológicas na estrutura da edificação. Esses danos comprometeram a integridade da estrutura, tornando-a um objeto de estudo relevante para a identificação das causas e possíveis métodos de recuperação.

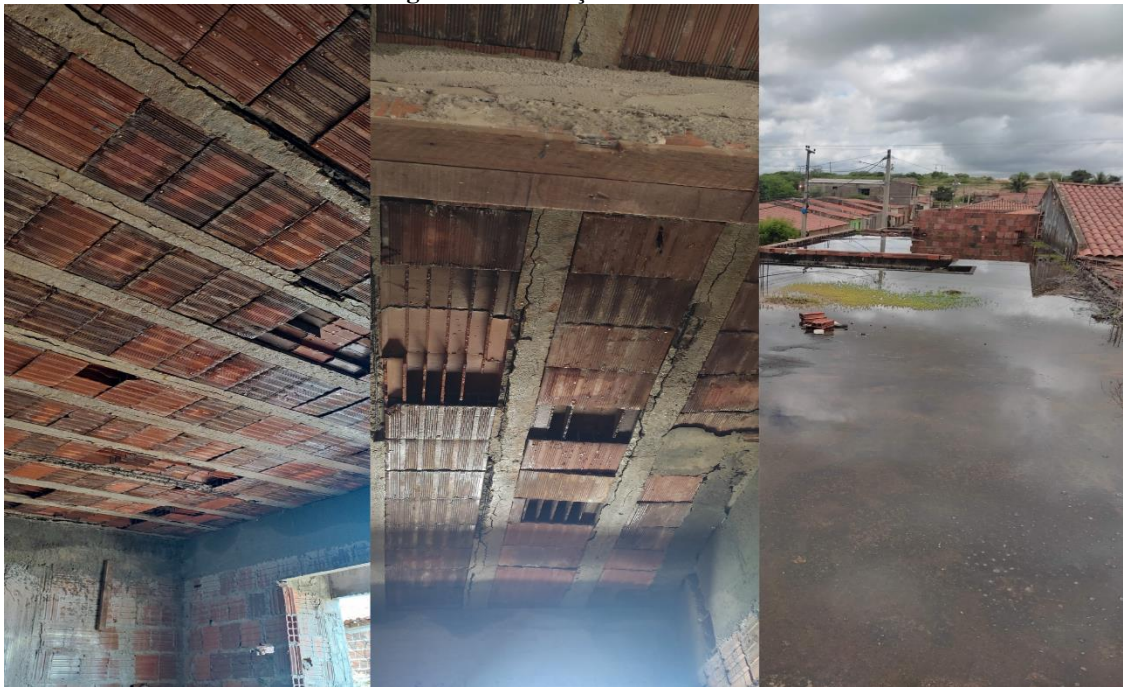
**Figura 8 - Infiltrações e umidade.**

As imagens da Figura 8 mostram uma estrutura com sinais evidentes de infiltração e umidade, que comprometem a integridade do teto e da laje.

As primeiras duas imagens revelam um teto com tijolos cerâmicos e vigas de concreto que apresentam fissuras e rachaduras. Esse tipo de dano pode ser consequência de infiltração de água, possivelmente vinda da laje superior. A umidade excessiva pode lixiviar compostos hidratados do concreto e desencadear o processo de corrosão das armaduras, resultando em perda de resistência estrutural. Nota-se que alguns tijolos estão escurecidos, o que indica absorção prolongada de umidade. Esse efeito pode levar à degradação progressiva do material, causando desprendimentos e aumentando o risco de colapso em determinadas áreas.

rebaixamento da laje em relação aos pontos de escoamento, cujos tubos encontram-se acima do nível da superfície devido a esse desnível. Essas condições favorecem a infiltração de água para os pavimentos inferiores. Na ausência de um sistema eficiente de escoamento, a água persistirá na estrutura, agravando as fissuras e intensificando os danos estruturais ao longo do tempo.

Como solução a reparação das fissuras e a substituição dos tijolos gravemente danificados são etapas essenciais para garantir a integridade estrutural e a segurança do edifício. Paralelamente, a implementação de um sistema de drenagem eficiente é fundamental para impedir o acúmulo de água na nova laje, uma das principais causas de infiltrações e comprometimento estrutural. Para isso, é necessário garantir a instalação correta de calhas, ralos e condutores pluviais, além de verificar se o nivelamento da superfície permite o adequado escoamento da água. Também é recomendada a aplicação de materiais impermeabilizantes de qualidade, prevenindo a penetração da umidade e prolongando a durabilidade da estrutura.

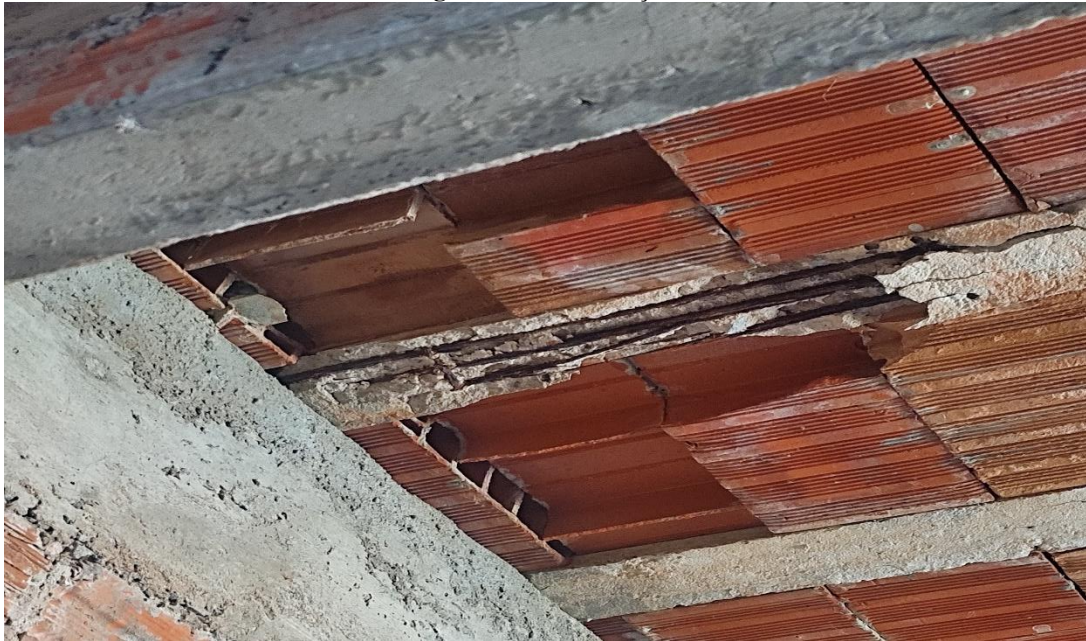
**Figura 9 - Carbonatação.**

A origem dessa manifestação patológica está na presença de porosidade e fissuras na estrutura, que permitiram a entrada de dióxido de carbono ( $\text{CO}_2$ ) do ambiente. Ao entrar em contato com a umidade presente no concreto, o  $\text{CO}_2$  se dissolveu, formando ácido carbônico. Esse ácido, ao reagir com os compostos de cálcio do cimento, especialmente o hidróxido de cálcio, resultou na formação de carbonato de cálcio. Esse processo levou à redução do pH do concreto, criando um ambiente propício para a corrosão das armaduras. Como consequência, ocorreu a expansão do aço, gerando tensões internas que resultaram em fissuras e comprometimento da integridade estrutural do elemento, conforme ilustrado na Figura 9.

Além disso uma relação água/cimento elevada pode ter tornado o concreto mais permeável, aumentando sua vulnerabilidade à carbonatação. A cura inadequada também compromete a resistência do material, tornando-o mais suscetível à penetração de agentes agressivos. Outro fator relevante é a espessura insuficiente do recobrimento das armaduras, que acelera a deterioração do aço. O uso de materiais de baixa qualidade, como cimentos com menor teor de hidróxido de cálcio ou agregados inadequados, também contribui para a redução da resistência química do concreto.

Para solucionar esse problema e restaurar a integridade estrutural, é necessário adotar medidas corretivas eficazes. Inicialmente, as áreas comprometidas devem ser removidas e reparadas, garantindo a eliminação das partes deterioradas do concreto e das armaduras corroídas. As armaduras expostas precisam ser tratadas com agentes passivadores ou tintas anticorrosivas para interromper o processo de oxidação. A recomposição das áreas afetadas pode ser realizada com argamassas especiais, ricas em cimento ou materiais poliméricos, reforçando a proteção da estrutura. Além disso, a aplicação de produtos inibidores da carbonatação, como hidrofugantes ou resinas acrílicas, reduz a absorção de  $\text{CO}_2$  e umidade, prolongando a vida útil do concreto. Em casos mais severos, pode ser necessário reforçar a estrutura com fibras de carbono, chapas metálicas ou outras técnicas de reabilitação estrutural. Por fim, a implementação de um sistema de impermeabilização eficiente e a realização de manutenções periódicas são essenciais para evitar o avanço da carbonatação e garantir a durabilidade da estrutura ao longo do tempo.

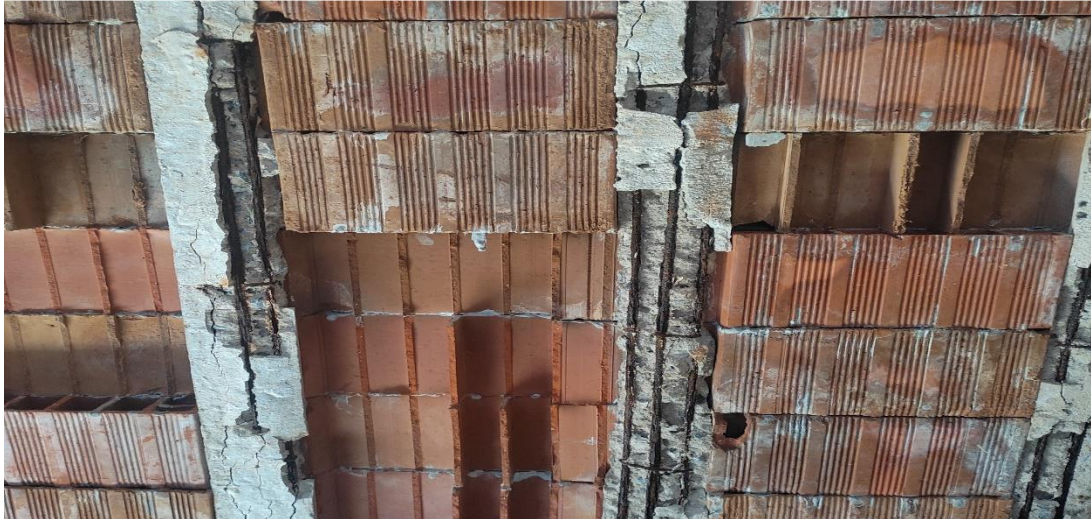
**Figura 10** - Degradação do concreto.

Conforme a Figura 10, existem sinais de degradação superficial do concreto, possivelmente devido a uma má dosagem da mistura, falhas na compactação ou ataque de agentes químicos. Esse processo reduz a resistência da estrutura e pode levar à exposição das armaduras.

Observa-se a presença de fissuras longitudinais e transversais ao longo das vigas e lajes, o que pode indicar tensões excessivas, retração do concreto ou falhas na cura. Para mitigar esses danos, é essencial realizar um tratamento adequado das fissuras.

A degradação das lajotas cerâmicas, evidenciada pelo deslocamento e fragmentação, sugere problemas de aderência entre os materiais ou sobrecarga na estrutura. Para corrigir essa patologia, é recomendada a substituição das peças danificadas e a aplicação de argamassa de fixação de alta aderência para garantir maior estabilidade. Além disso, a redistribuição de cargas na estrutura deve ser analisada para evitar sobrecargas localizadas.

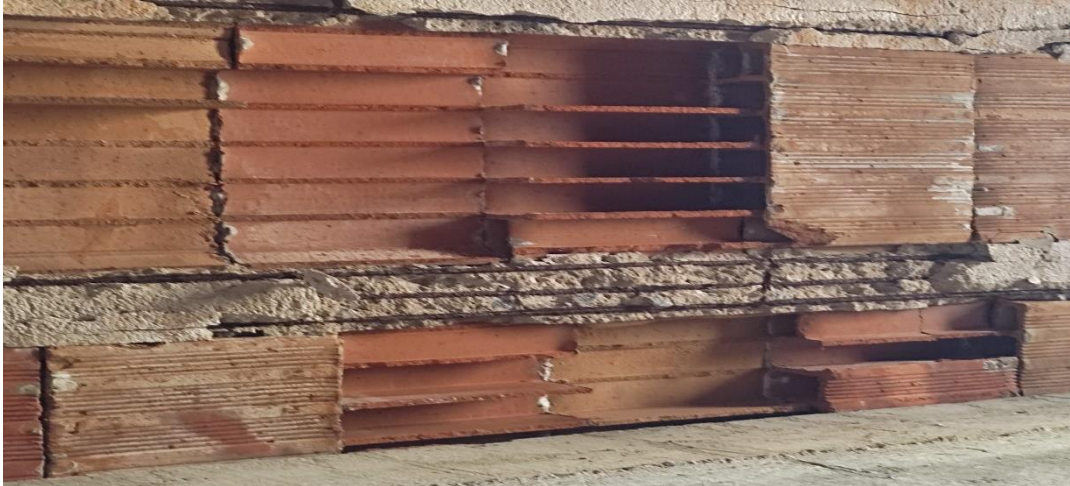
**Figura 11 - Corrosão do aço.**

A corrosão das armaduras nessa estrutura conforme a figura 11 pode estar sendo causada principalmente por infiltração de água, carbonatação do concreto, ataque de cloretos, baixa qualidade do concreto ou pouca cobertura das armaduras, além de variações de temperatura e umidade que geram microfissuras. Esses fatores permitem a entrada de umidade e oxigênio, acelerando o processo de corrosão.

O tratamento adequado envolve a remoção do concreto deteriorado, limpeza e aplicação de inibidor de corrosão nas armaduras expostas, seguida da recomposição do concreto com materiais adequados e reforço da impermeabilização para evitar novas infiltrações. Além disso, é essencial realizar um monitoramento contínuo para identificar possíveis novos sinais de deterioração e garantir a durabilidade da estrutura.
