ESTUDO DE CASO SOBRE A CONFORMIDADE COM A NR 18: ANÁLISE DOCUMENTAL, DE TREINAMENTOS E DAS CONDIÇÕES DE CAMPO EM UM CANTEIRO DE OBRAS NO MUNICÍPIO DE CAJAZEIRAS – PB

Trabalho de Conclusão de Curso submetido à Coordenação do Curso Engenharia Civil do Instituto Federal de Educação, Ciência e Tecnologia da Paraíba-*Campus* Cajazeiras, como parte dos requisitos para a obtenção do Título de Bacharel em Engenharia Civil, sob Orientação do Prof. Heron de Lima Gomes e Martins.

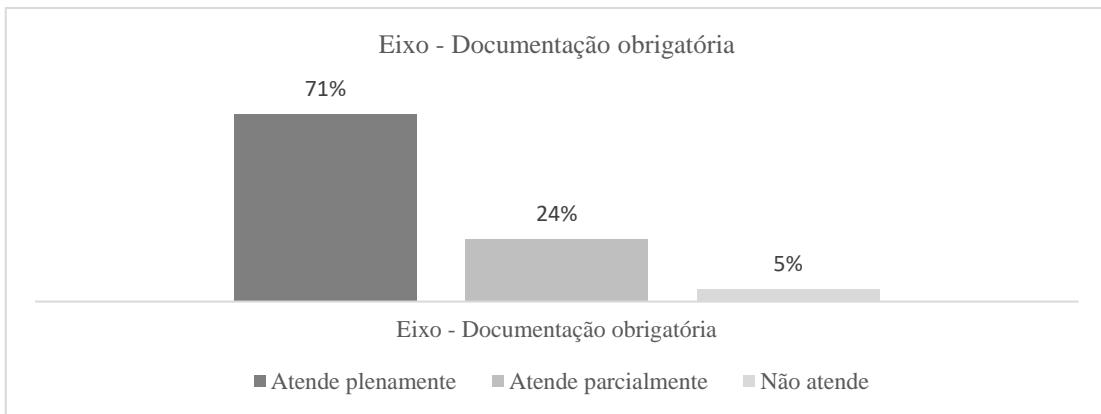
Figura 2 Eixo Documental

Os resultados da análise documental, obtidos a partir da aplicação do *checklist* estruturado com base nos requisitos da NR-18, evidenciam um nível intermediário de conformidade documental no canteiro de obras analisado. Conforme está apresentado o resultado gráfico na Figura 2, referente ao eixo “Documentação obrigatória”, verificou-se que 71% dos documentos avaliados atendem plenamente às exigências normativas, enquanto 24% apresentam atendimento parcial e 5% não atendem aos critérios estabelecidos pela norma.

A predominância de documentos classificados como “atende plenamente” indica que o empreendimento possui uma base documental formalmente constituída, contemplando documentos essenciais à gestão da segurança e saúde no trabalho. Esse resultado reflete a existência de práticas mínimas de controle e organização documental, especialmente no que se refere ao Programa de Controle Médico de Saúde Ocupacional (PCMSO) e às fichas de entrega de Equipamentos de Proteção Individual (EPIs), os quais se mostraram compatíveis com as exigências da NR-18.

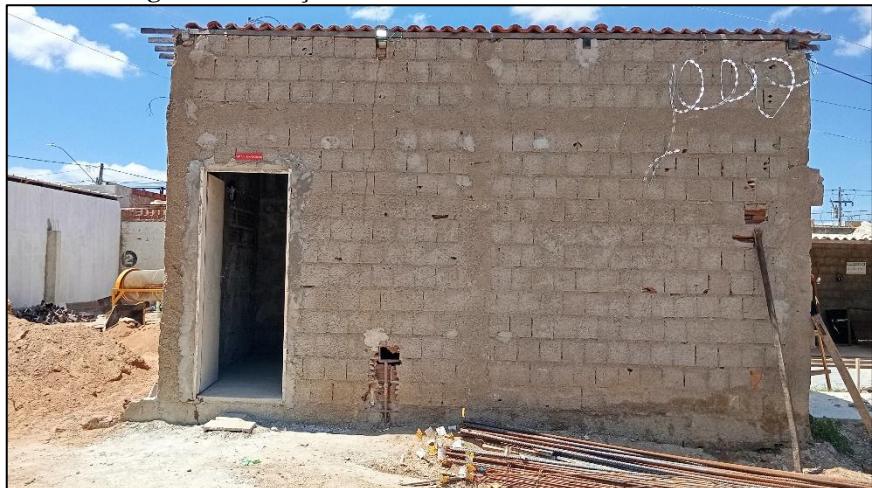
Figura 3 Instalação sanitária existente no canteiro de obras

Também constatou a existência de apenas um sanitário para atendimento de todos os trabalhadores, independentemente do sexo. Dessa forma, considerando o quantitativo total de trabalhadores e a presença de uma trabalhadora do sexo feminino, o canteiro deveria dispor de no mínimo dois sanitários, podendo ser exigido número superior para garantir condições adequadas de higiene, conforto e privacidade. A situação observada caracteriza não conformidade com a NR-18, além de representar risco à saúde e ao bem-estar dos trabalhadores.

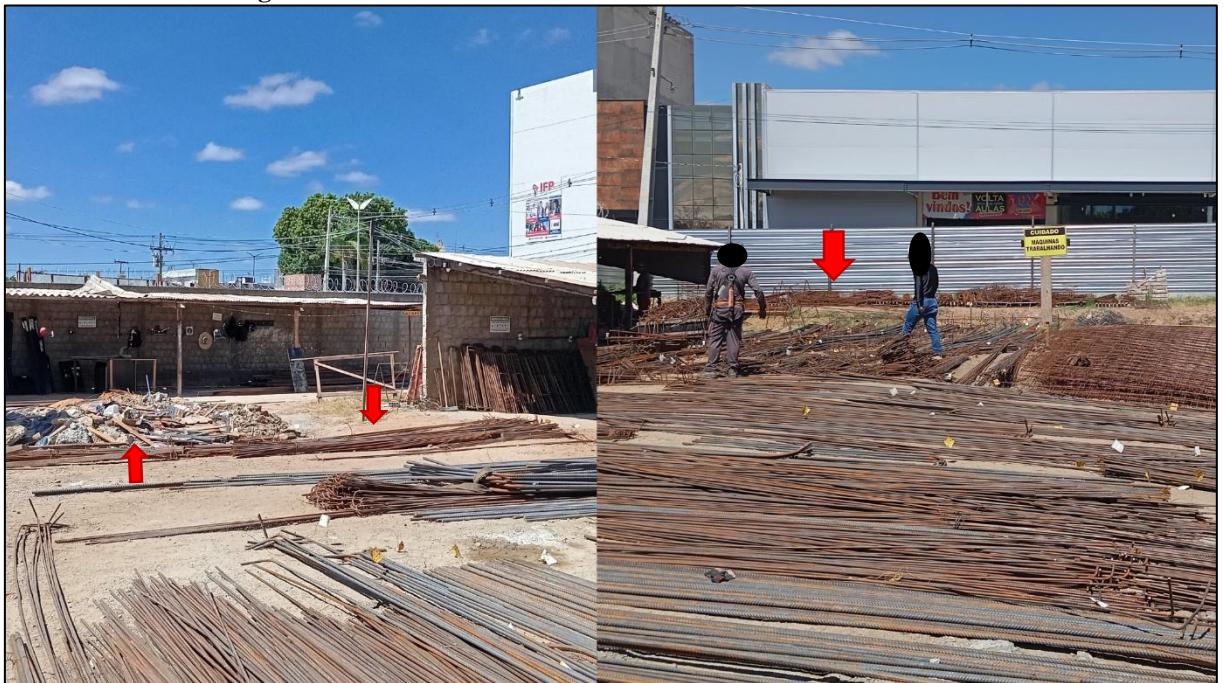
Figura 4 Local de armazenamento de materiais nas frentes de trabalho

Analisou-se à organização geral do canteiro, na qual, foi percebido que a disposição de materiais, ferramentas e resíduos ao longo das frentes de trabalho apresenta oportunidades de aprimoramento, ou seja, há soluções para adequações de melhoria voltada a organização e controle dos materiais expostos observados. Na análise e no levantamento técnico, identificou-se a ausência de locais previamente definidos e devidamente sinalizados para o armazenamento de determinados materiais, o que pode interferir na fluidez da circulação e na segurança dos trabalhadores, conforme exposto na Figura 4. Tal condição tende a elevar a probabilidade de ocorrências indesejadas, como tropeços, quedas ao mesmo nível e ou diferencial de nível bem como choques elétricos, vindo dessa forma estar em desacordo com o item 18.4.1 da NR-18, o qual estabelece que “o canteiro de obras deve ser organizado, de forma a evitar riscos à segurança e à saúde dos trabalhadores” (BRASIL, 2020).

a) Materiais espalhados sem local definido

b) Vergalhões dispostos em áreas de circulação

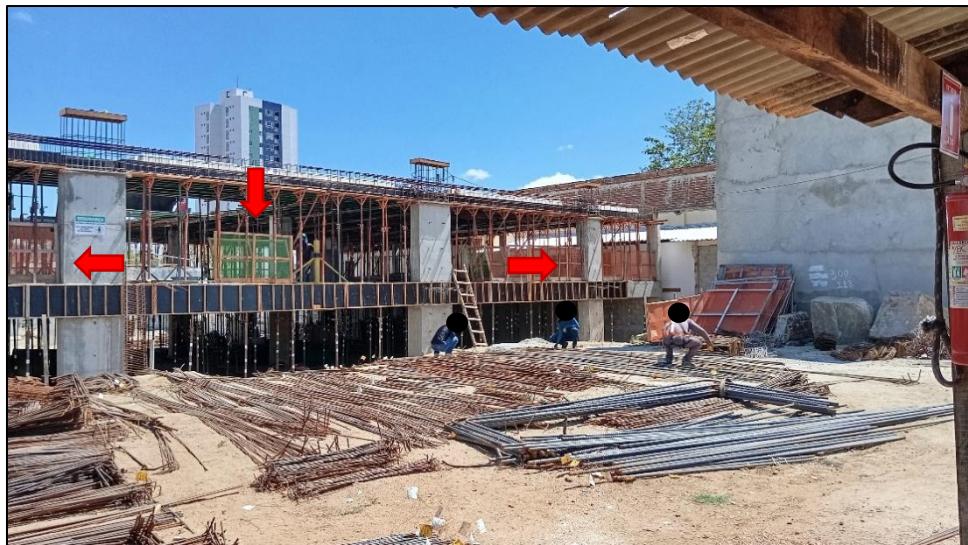
Figura 5 Instalação parcial de guarda-corpo em áreas do canteiro de obras

e fatais na indústria da construção civil. Os dados do Observatório de Segurança e Saúde no Trabalho- SmartLab demonstram que cerca de 40 % dos acidentes de trabalho notificados no Brasil estão associados a quedas de altura, com aproximadamente 65 % desses eventos ocorrendo na construção civil, o que reforça a importância da implementação contínua e integral de medidas de proteção coletiva e individual previstas na NR-18. Embora tenham sido identificados outros Equipamentos de Proteção Coletiva devidamente instalados em determinadas áreas do canteiro, a não instalação do guarda-corpo de forma contínua e adequada caracteriza uma não conformidade parcial, evidenciando deficiências no planejamento, na implementação e na fiscalização das medidas preventivas adotadas.

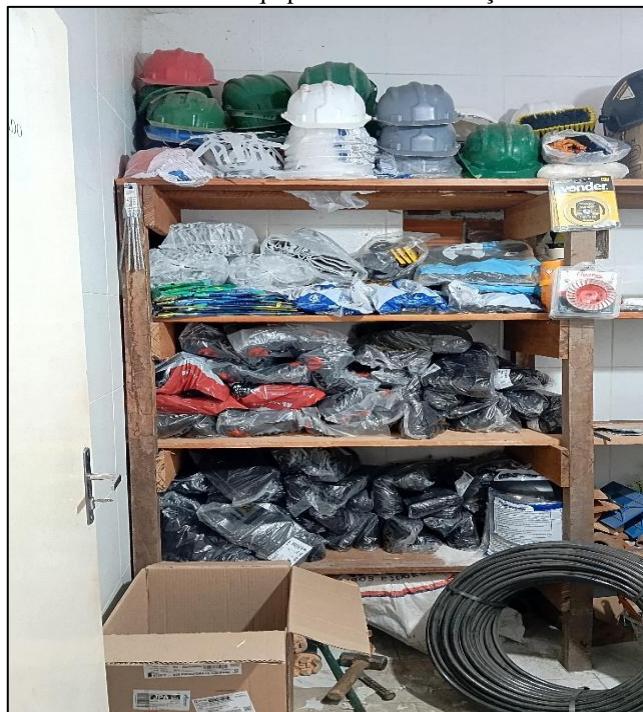
Figura 6 Almoxarifado de Equipamentos de Proteção Individual (EPIs)

Constatou-se que a empresa realiza o fornecimento dos EPIs necessários, mantendo registros formais de entrega devidamente assinados pelos trabalhadores. As fichas de entrega constituem importante instrumento de controle e comprovação documental. Além disso, verificou-se a existência de local específico destinado ao armazenamento dos EPIs, organizado em forma de almoxarifado, como pode ser observado na Figura 6, o que contribui para o adequado controle, conservação e disponibilidade dos equipamentos aos trabalhadores.

Contudo, apesar do fornecimento regular e do controle documental, inferiu-se que a utilização dos EPIs pelos trabalhadores não ocorre de maneira uniforme e contínua. Em determinadas frentes de trabalho, onde foram identificadas situações em que os equipamentos não estavam sendo utilizados corretamente ou eram empregados de forma incompleta, sobretudo em atividades consideradas rotineiras ou de menor percepção de risco. Tal comportamento indica fragilidades no processo de conscientização e fiscalização do uso efetivo dos EPIs.

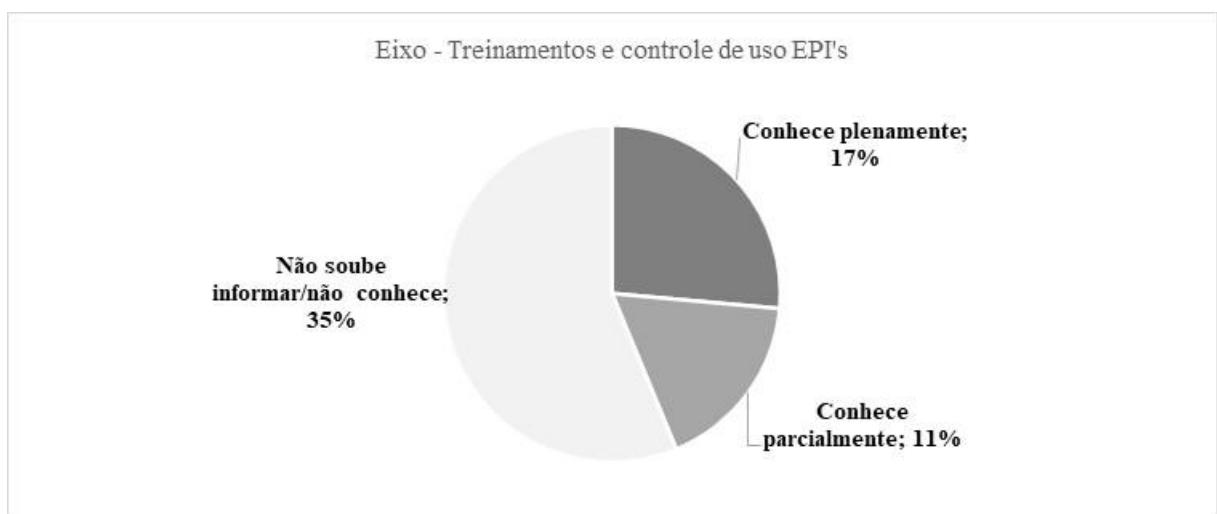
Figura 7 Treinamento e controle de uso dos EPIs

Esses achados corroboram as observações realizadas em campo, nas quais se identificou a predominância de orientações pontuais, informais e, em muitos casos, restritas ao momento da admissão ou à simples assinatura de listas de presença, sem aprofundamento técnico ou verificação da assimilação dos conteúdos. Embora 87% dos trabalhadores relatem ter recebido “treinamento real”, os dados indicam que esses treinamentos não se mostram suficientemente eficazes para garantir a compreensão integral dos riscos e das medidas preventivas exigidas pela NR-18.

Outro fator relevante identificado foi a ausência de acompanhamento técnico contínuo por profissional habilitado e/ou qualificado em segurança do trabalho no canteiro de obras. A inexistência de um técnico de segurança presente de forma sistemática limita a fiscalização diária, a orientação imediata frente a condutas inseguras e o reforço contínuo das práticas preventivas, contribuindo para a baixa efetividade dos treinamentos realizados.

Embora existam ações pontuais relacionadas à capacitação e ao controle do uso de EPIs, estas não se configuram como um programa estruturado e contínuo de treinamento, conforme preconizado pela NR-18. A deficiência na capacitação sistemática reflete-se diretamente no comportamento dos trabalhadores e na percepção limitada dos riscos ocupacionais, reforçando a necessidade de implementação de programas formais de treinamento, periódicos e específicos para cada função, bem como da presença de profissional qualificado em segurança do trabalho. Tais medidas mostram-se essenciais para o fortalecimento da cultura de segurança e para a efetiva redução dos riscos no canteiro de obras analisado.

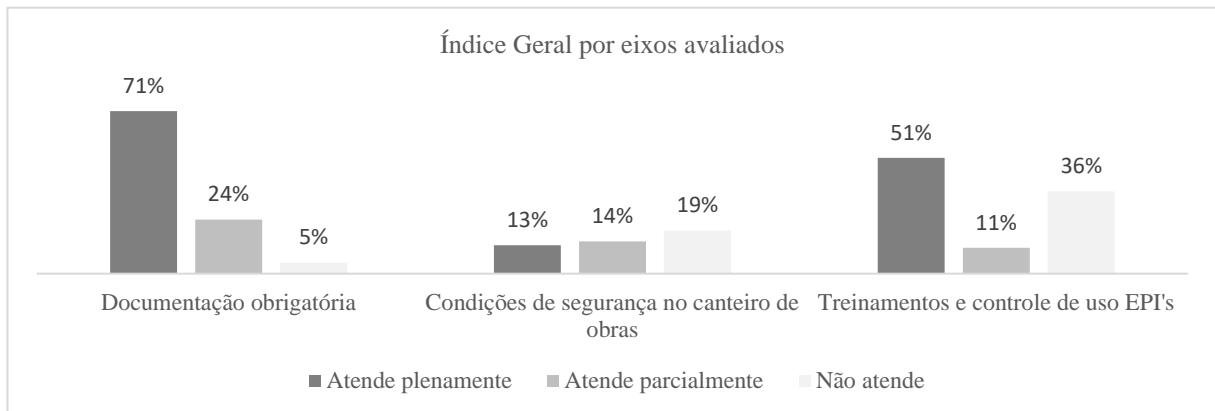
Figura 8 Índice Geral do Eixos

A avaliação conjunta dos resultados nos três aspectos considerados: documentação necessária, segurança no local de trabalho e capacitação e monitoramento do uso de Equipamentos de Proteção Individual (EPIs), ofereceu uma perspectiva abrangente sobre a conformidade do projeto em relação aos requisitos da NR-18. A compilação das informações, apresentada no Índice Geral por Aspectos Avaliados, foi obtida por meio da média percentual dos itens examinados em cada aspecto, possibilitando uma comparação clara do desempenho entre as diversas áreas da gestão de segurança.

No aspecto da documentação obrigatória, foi observado o melhor desempenho geral, com 71% de conformidade total, 24% parcial e 5% de não conformidade. Esses resultados mostram que o canteiro possui a maior parte dos documentos requeridos pela NR-18, embora alguns apresentem deficiências relacionadas à atualização e à adequação à fase da obra. Do
