**ANÁLISE DA EFICIÊNCIA DA REDE DE DRENAGEM DA RUA VEREADOR**  
**JOAQUIM LEITÃO, PATOS - PB: UM ESTUDO DE CASO**

Trabalho de Conclusão de Curso apresentado ao Curso de Bacharelado em Engenharia Civil do Instituto Federal de Educação, Ciência e Tecnologia da Paraíba – *Campus* Patos, como requisito parcial à obtenção do título de Engenheiro Civil.

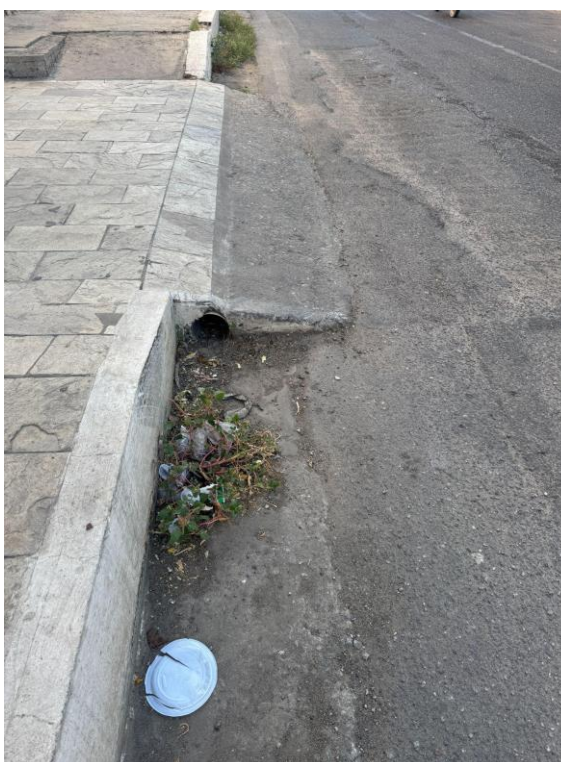
**Figura 3 - Obstrução crítica do escoamento causada por rampa de acesso improvisada.**

Adicionalmente, foram identificadas diversas patologias que comprometem a já limitada capacidade de escoamento. O problema mais crítico observado é a obstrução física da sarjeta por rampas de acesso às calçadas, executadas de forma improvisada em concreto (Figuras 2 e 3). Essas estruturas causam um estrangulamento do fluxo, reduzindo a seção hidráulica a quase zero e funcionando como verdadeiras barragens para o escoamento.

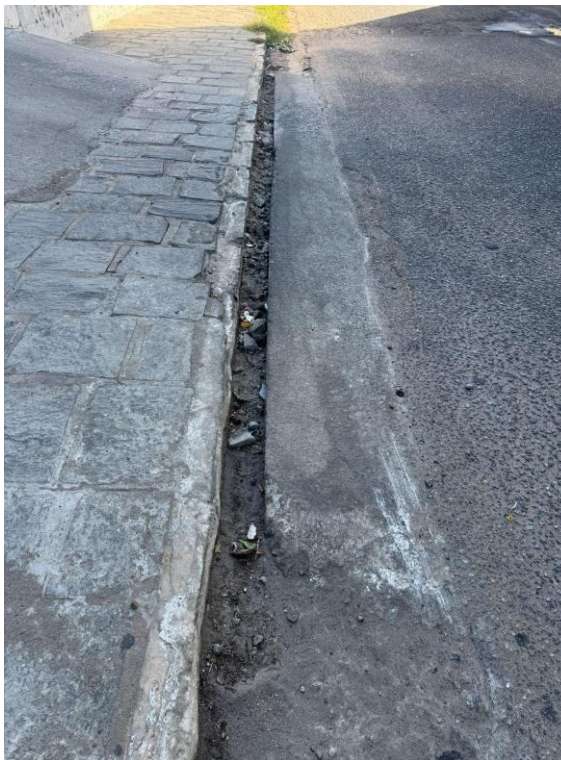
**Figura 5 - Acúmulo de sedimentos e resíduos sólidos na sarjeta, reduzindo a seção hidráulica de escoamento.**

Aliado a esse problema estrutural, o levantamento de campo identificou outros fatores que comprometem a capacidade de escoamento da via. Notou-se um intenso acúmulo de sedimentos e resíduos sólidos ao longo do trecho, que diminuem a seção hidráulica disponível para o fluxo (Figura 4).

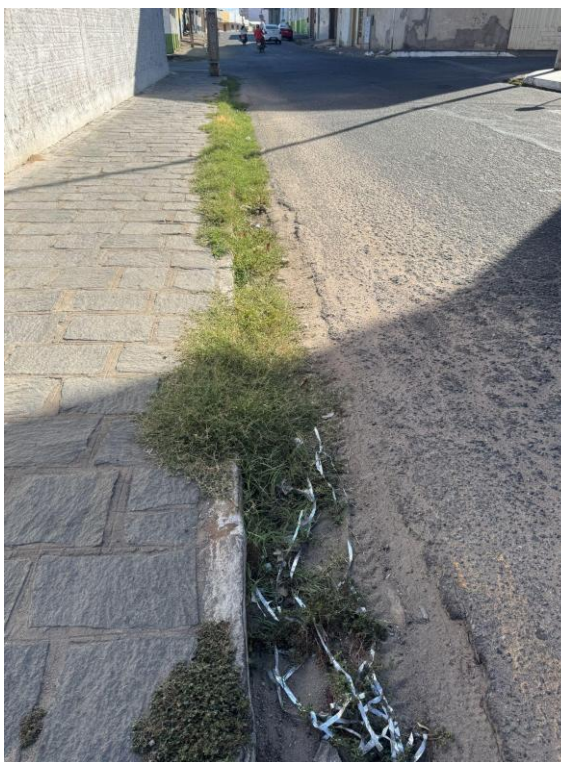
**Figura 6 - Obstrução da sarjeta por crescimento de vegetação.**

Além disso, foi observado o crescimento de vegetação junto ao meio-fio, que em diversos pontos obstrui quase que totalmente a sarjeta (Figura 5). Esses fatores combinados não apenas reduzem drasticamente a capacidade de transporte do canal, mas também aumentam significativamente a sua rugosidade, diminuindo a velocidade do escoamento e facilitando ainda mais o processo de assoreamento.
