**INSTITUTO FEDERAL DE EDUCAÇÃO, CIÊNCIA E TECNOLOGIA DA PARAÍBA**  
**CAMPUS PATOS**  
**CURSO SUPERIOR DE TECNOLOGIA EM SEGURANÇA NO TRABALHO**

**REVISÃO BIBLIOGRÁFICA SOBRE FALHAS EM SISTEMAS DE PREVENÇÃO E  
COMBATE A INCÊNDIO EM INSTITUIÇÕES DE ENSINO**

Trabalho de Conclusão de Curso submetido à coordenação do curso de Tecnologia em Segurança do Trabalho do Instituto Federal de Educação, Ciência e Tecnologia da Paraíba *campus* Patos, como parte dos requisitos para obtenção do Título de Tecnólogo em Segurança do Trabalho.

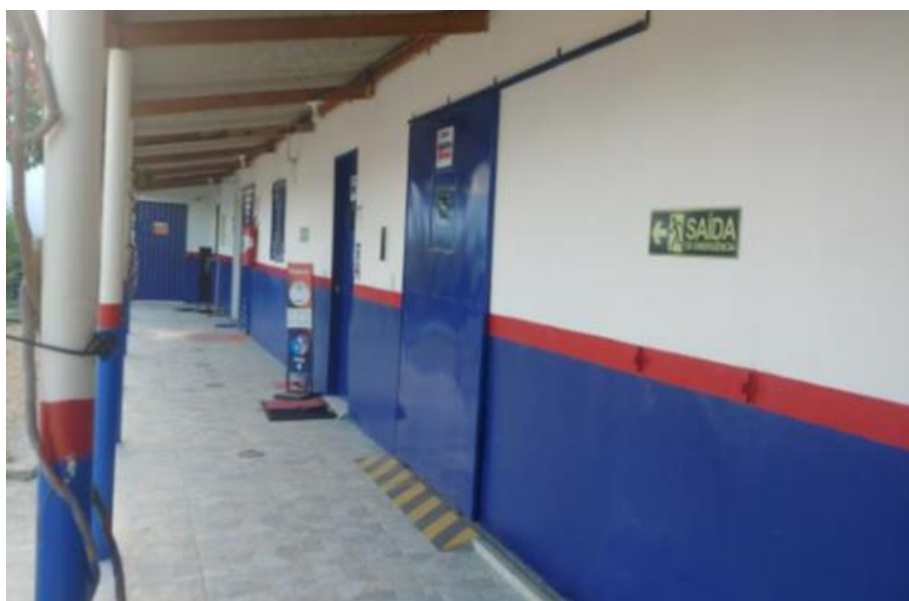
**Figura 6** – Placas de sinalização de rotas de fuga existentes em uma escola técnica no município de Alto do Rodrigues/RN.

- (b) Escola técnica: não há alarmes de incêndio, apenas alarme destinado às aulas; existe um portão grande destinado a saídas de emergências e um outro portão menor que em caso de incêndio, dá mais velocidade na evacuação das pessoas; foi relatado que há sinalização indicado as rotas de fuga (Figura 6).

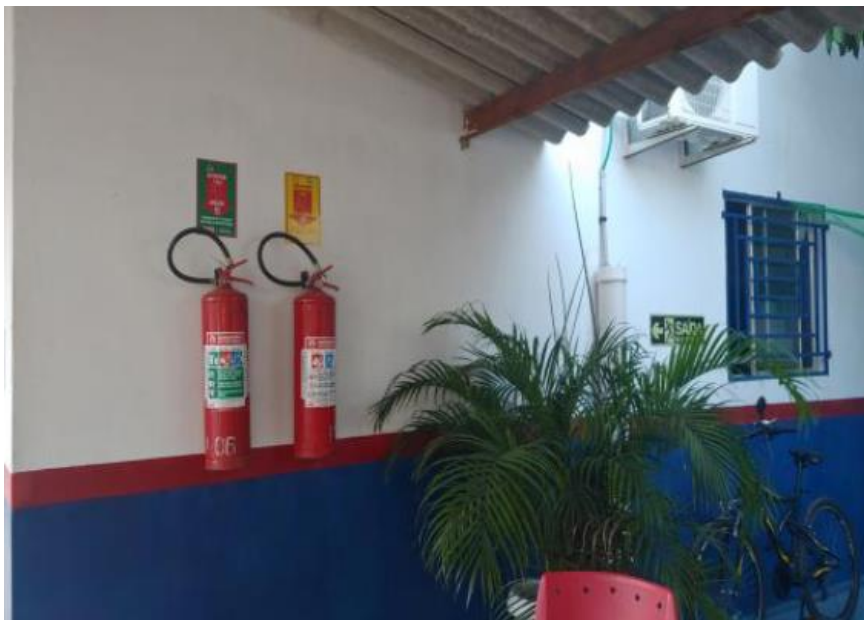
**Figura 7** – Existência de extintores nas dependências de uma escola técnica no município de Alto do Rodrigues/RN.

Ainda na pesquisa realizada por Oliveira (2021), os resultados apontaram que na escola municipal não havia equipamentos de combate a incêndio (extintores e hidrantes) enquanto que na escola técnica havia extintores de incêndio em todos os ambientes (Figura 7), mas os hidrantes não haviam por não ter obrigatoriedade de instalação (escola de pequeno porte). Por fim, foi perguntado se as instituições possuíam PPCI ou documento equivalente. Na escola municipal não havia e não tinham conhecimento se a documentação existia na prefeitura, uma vez que a escola atua em área rural. Na escola técnica os documentos existentes eram os autos de vistoria e licenças do Corpo de Bombeiros, além do PPCI e outros documentos.

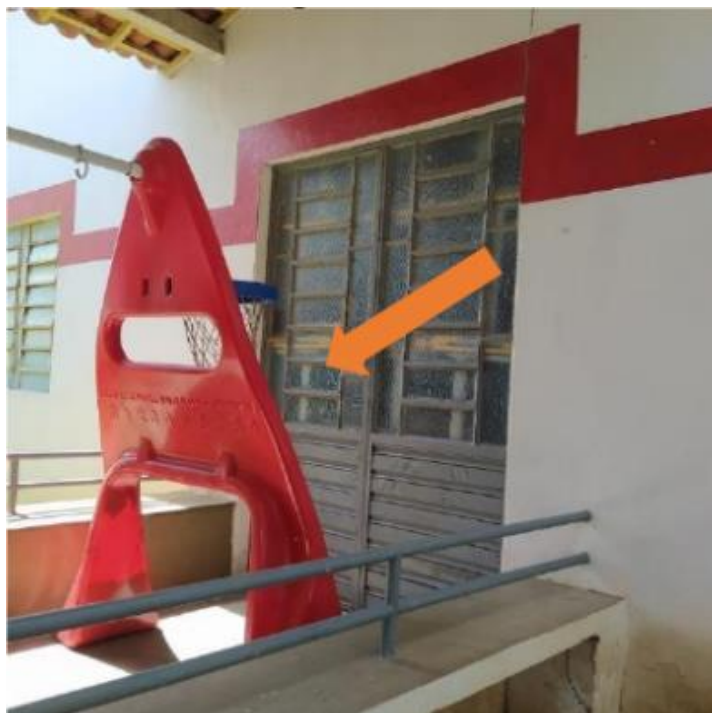
**Figura 8** – Saída de emergência obstruída em uma escola pública no município de Cajazeiras-PB.

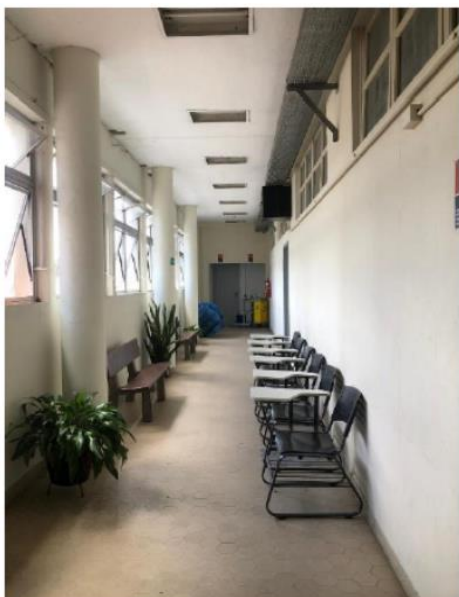
**Figura 9** - Corredores obstruídos por cadeiras, bancos e arranjos de plantas.

salas de aula e sanitários, estão obstruídos por cadeiras, bancos e arranjos de plantas, o que reduz a largura desses espaços, conforme mostrado na Figura 9.

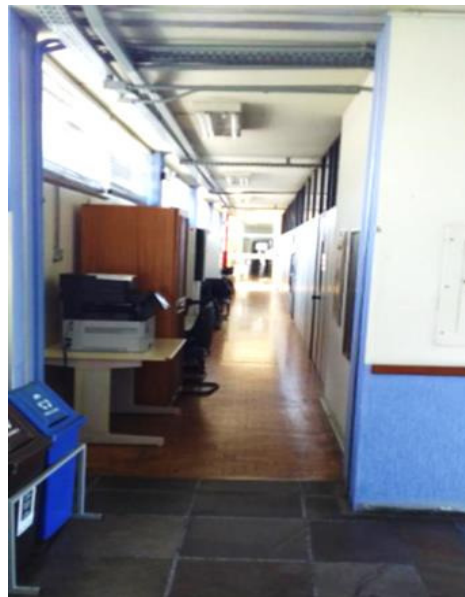
**Figura 10** - Corredores obstruídos por objetos e mobiliários.

O mesmo problema também foi observado em um estudo realizado por Vargas (2020) em edificações de instituição pública de ensino, que apresentaram corredores obstruídos por objetos e mobiliários, diminuindo a largura efetiva dos mesmos (Figura 10). No estudo de Vargas (2020) foram realizadas vistorias em 96 prédios de diversas faculdades, institutos e escolas de uma instituição pública do estado do Rio Grande do Sul, na qual foi avaliada a existência e condições de conservação e manutenção dos sistemas de segurança contra incêndio. Os resultados revelaram:

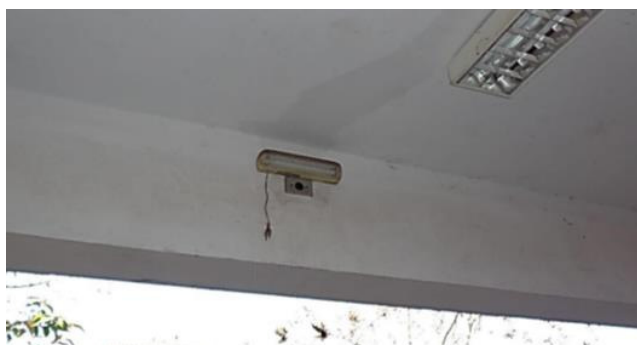
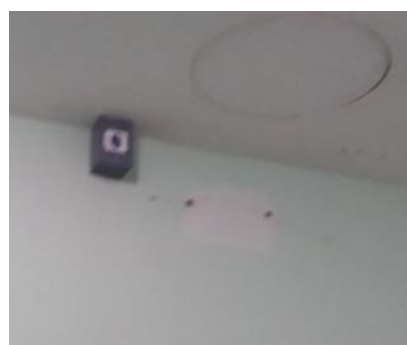
**Figura 11** – Pontos de iluminação de emergência em situações de não-conformidade: (a) bloco autônomo desconectado; (b) local de bloco autônomo cujo equipamento foi retirado.

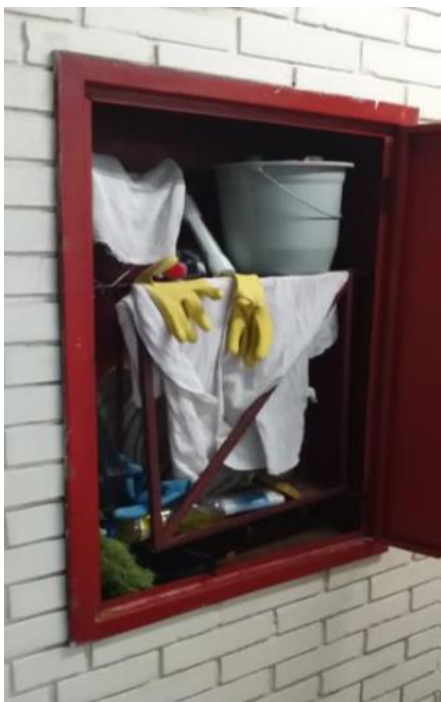
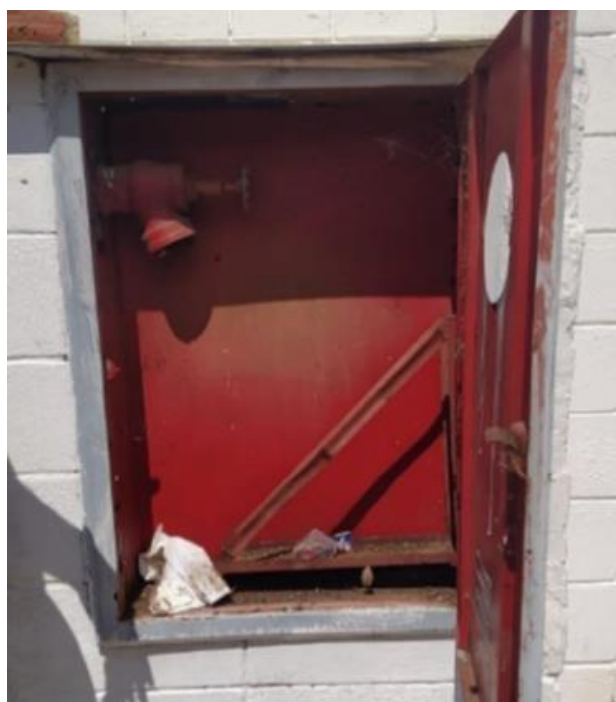
**Figura 12** – Situações de não-conformidade em hidrantes: (a) uso indevido; (b) sem mangueira no abrigo.

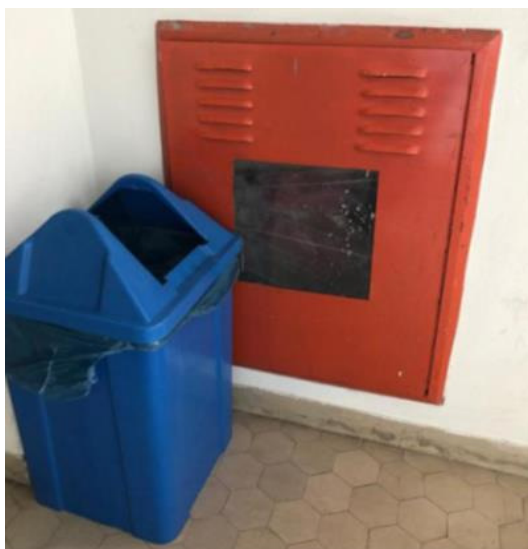
**Figura 13** – Abrigo de hidrante vazio (sem acessórios).

Problemas referentes a hidrantes também foram observados no estudo realizado por Freitas (2025). Segundo o autor, na instituição em questão foi constatado que existiam dois abrigos de hidrante, porém não estavam conectados à rede hidráulica, dessa forma não podendo ser utilizado como medida de combate a incêndio. Um desses abrigos encontrava-se vazio e obstruído por um objeto como mostra a Figura 13.

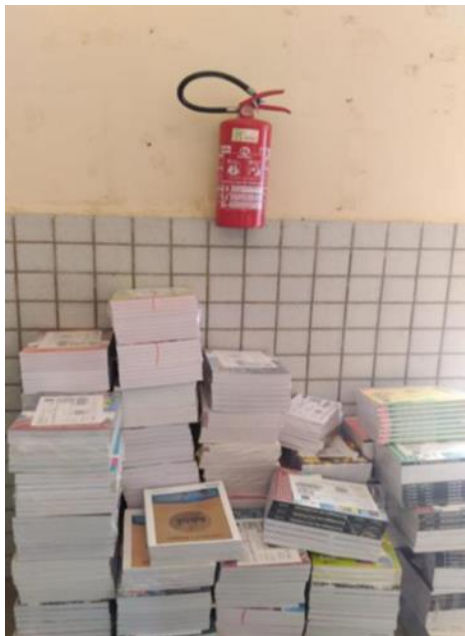
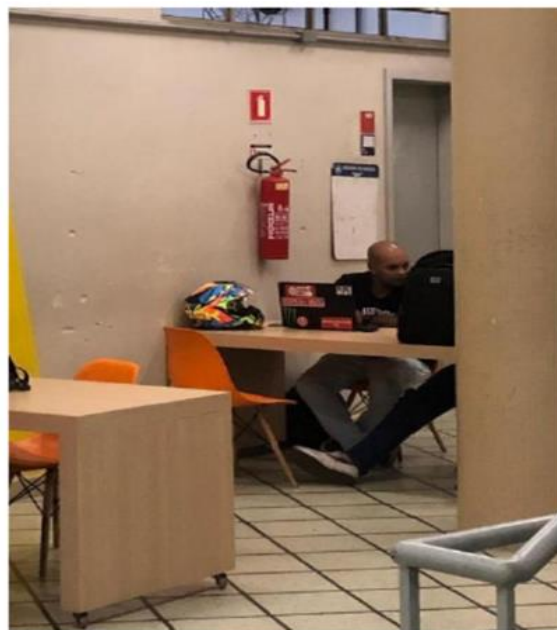
**Figura 14** - Unidades extintoras obstruídas: (a) Melo Neto, Borges e Pereira (2021); (b) Freitas (2025).

Em um estudo realizado por Melo Neto, Borges e Pereira (2021) em uma escola estadual localizada no município de São José de Piranhas-PB, os autores observaram discordâncias referentes ao sistema por extintores, em comparação ao que preceitua a NBR 12.693/2021. Os autores constaram que não havia unidade extintora instalada na edificação que cumprisse os requisitos mínimos de instalação e proteção a exemplo de estarem posicionados em lugares fechados, obstruídos, e sem nenhuma sinalização referente (Figura 14a). Também foi encontrado esse mesmo problema em um estudo realizado por Freitas (2025) no prédio da Escola de Engenharia Nova da Universidade Federal do Rio Grande do Sul, em Porto Alegre-RS. Constatou-se que alguns extintores estavam localizados em áreas obstruídas e de difícil acesso, como é mostrado na Figura 14b.

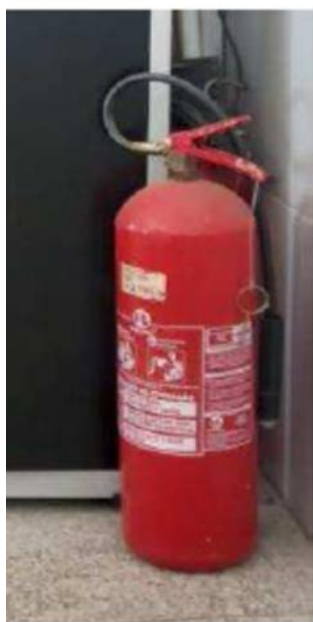
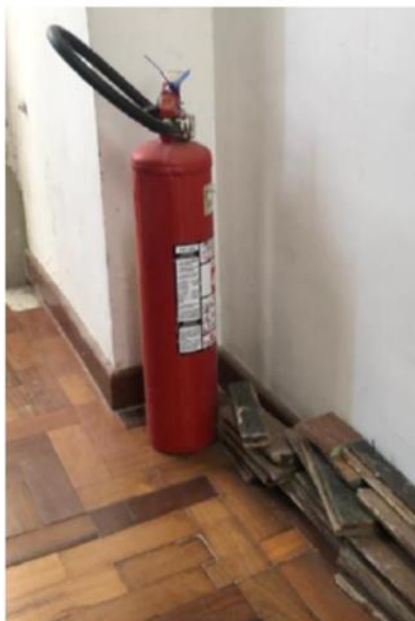
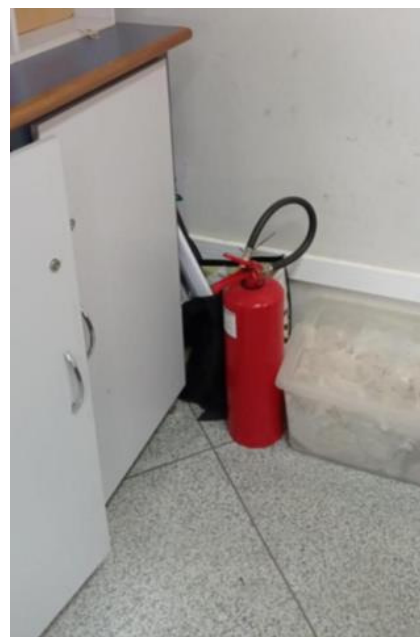
**Figura 15** – Extintores sem suporte, posicionados diretamente no piso: (a) Chaves (2023); (b) Freitas (2025); (c) Covre (2023).

foi possível ser constatado em um estudo realizado por Covre (2023), como é mostrado na Figura 15c.

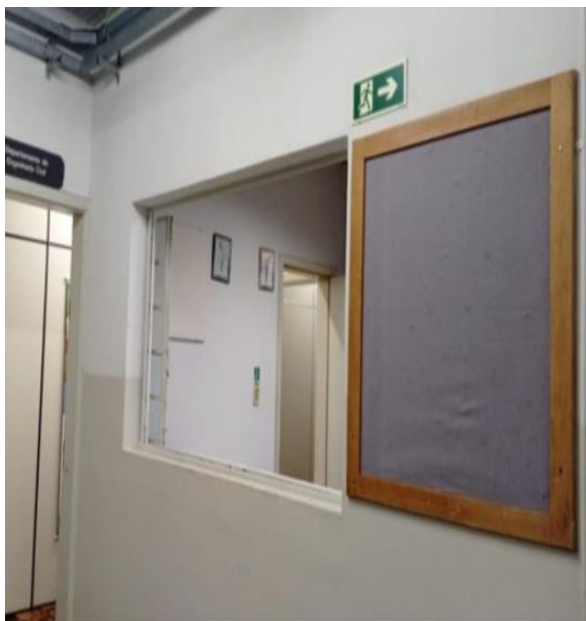
**Figura 16** – Não conformidades na sinalização de emergência para rotas de fuga: instalação a 2,2m de altura.

Em um estudo realizado por Covre (2023) em blocos de aulas de uma universidade, houve a constatação que somente na extensão de corredores estão presentes as placas de sinalização de rotas de fuga da edificação, porém não existem placas de indicação nas saídas. Algumas placas existentes foram instaladas em alturas inadequadas (2,2m), como demonstrado na Figura 16.
