**PLANEJAMENTO DE CURTO PRAZO E GESTÃO DE PERDAS: ESTUDO DE
CASO EM EMPREENDIMENTO RESIDENCIAL**

Trabalho de Conclusão de Curso apresentado ao Curso Superior de Bacharelado em Engenharia Civil do Instituto Federal de Educação, Ciência e Tecnologia da Paraíba, como requisito curricular obrigatório para obtenção do título de Engenheiro(a) Civil.

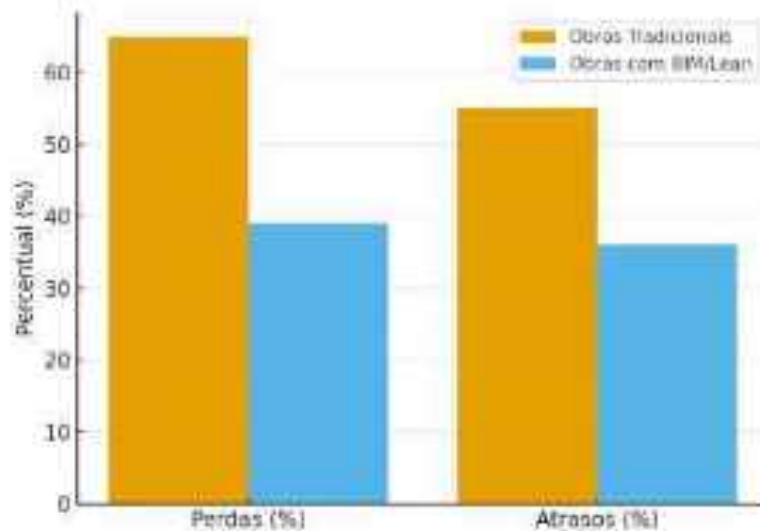
Figura 2 – Gráfico de comparação de perdas e atrasos com uso de tecnologias

Observa-se que, em média, as obras que aplicam ferramentas tecnológicas apresentam uma redução de aproximadamente 40% nas perdas e 35% nos atrasos, demonstrando a relevância dessas práticas para aumentar a eficiência e a competitividade do setor.

Estudos mostram que empresas que utilizam BIM e Lean simultaneamente conseguem reduzir em até 25% os atrasos em obras residenciais multifamiliares (CBIC, 2021). A adoção dessas ferramentas tem mostrado impactos positivos. A figura 2 apresenta uma comparação entre obras que adotam práticas de BIM/Lean e aquelas que não utilizam tais recursos.

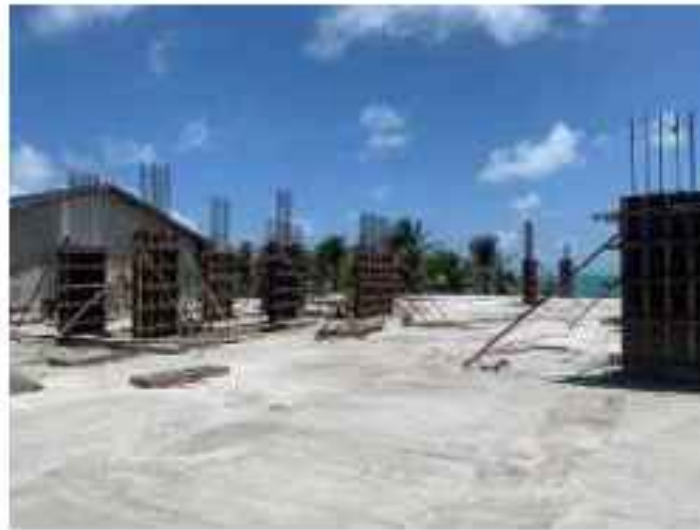
A obra teve início em janeiro de 2022, sendo o acompanhamento sistemático das atividades para a presente pesquisa iniciado em setembro do mesmo ano. O período de realização da Análise 1 foi de setembro de 2022 até maio de 2023 e a etapa que estava ocorrendo era a execução da superestrutura, conforme mostra a Figura 3.

Figura 3 - Execução da atividade de superestrutura

Considerando que a metragem total da edificação era de 2.325,60 m³, optou-se pela execução das lajes em duas etapas, de forma a facilitar a logística e o ritmo de trabalho: inicialmente era armada e concretada uma metade da laje (correspondendo a uma área de 1.162,80 m²) e, após 15 dias, procedia-se a execução da segunda metade. Esse processo foi repetido sucessivamente até a conclusão dos seis pavimentos previstos em projeto.

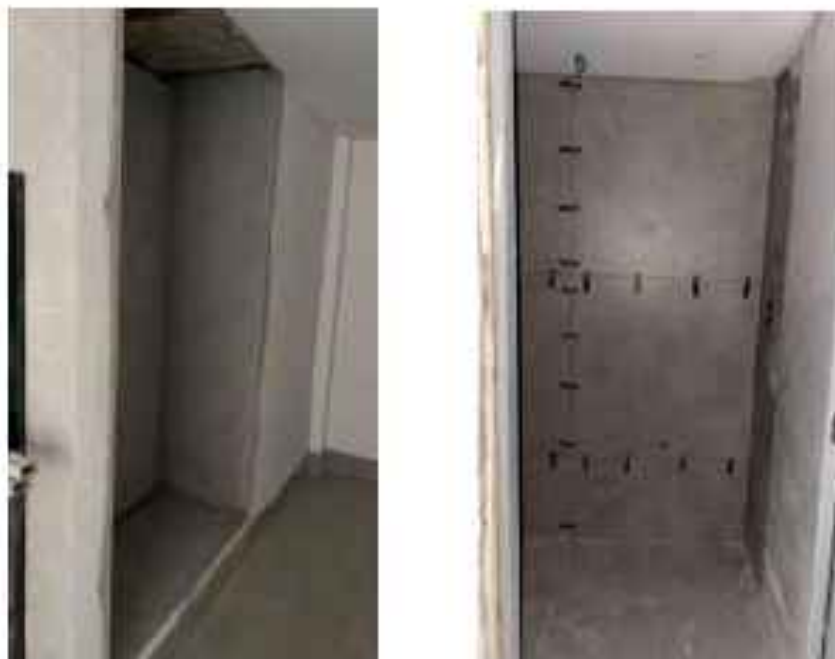
De acordo com o checklist de perdas, essa ocorrência caracteriza-se como perda por retrabalho uma das mais significativas no canteiro de obras, envolvendo desperdício de materiais, de mão de obra e de tempo. Nesse caso específico, houve consumo adicional de insumos (alvenaria, argamassa, gesso e tubos hidráulicos), utilização duplicada de horas-homens para refazer serviços já concluídos e, principalmente, impacto negativo no cronograma, com prorrogação do prazo de entrega.

Figura 4 - Retrabalho para reduzir a área do banheiro da suíte solicitado pelo cliente

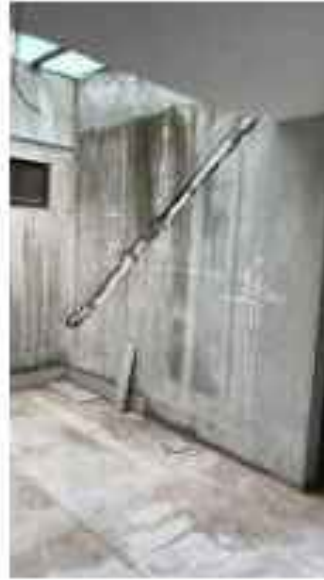
A segunda situação, apresentada na Figura 5, também resultou de uma solicitação de cliente no mesmo período. Neste caso, foi requisitada a instalação de um ponto adicional de ar-condicionado na varanda, o que demandou a passagem de tubulação até a área técnica. Para viabilizar a alteração, tornou-se necessária a abertura do forro de gesso previamente instalado, bem como a execução de cortes na parede para a passagem da infraestrutura. Esse ajuste, não contemplado no escopo inicial, igualmente representou, de acordo com o checklist de perdas, como retrabalho, acarretando tempo adicional de execução e desvio do planejamento físico da obra.

Figura 5 - Cortes na parede para a passagem de ponto de ar-condicionado

Dessa forma, observa-se que, embora em 2025 não tenha sido implementado um PCP formal, as alterações tardias demandadas pelos clientes constituíram fator determinante para os atrasos registrados. Embora representem um diferencial competitivo no mercado imobiliário, acarretam consequências diretas no planejamento de curto prazo, refletindo em atrasos, aumento de custos e sobrecarga de equipes de execução.

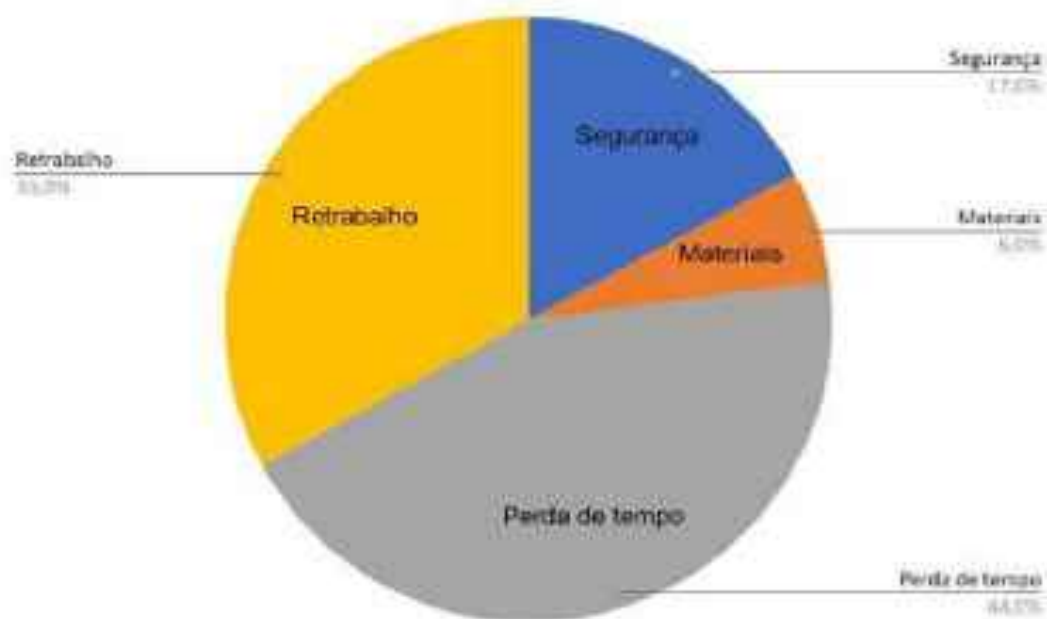
A distribuição proporcional dessas perdas em relação ao atraso total pode ser visualizada na Figura 6, que apresenta um gráfico destacando a participação de cada categoria no montante dos 9 meses de impacto no cronograma.

Figura 6 - Impacto das perdas no cronograma de 9 meses
