TRABALHO DE CONCLUSÃO DE CURSO

**SEGURANÇA ELÉTRICA EM EVENTOS EFÊMEROS:**

**O SÃO JOÃO DE PATOS 2025**

Este trabalho apresenta um estudo de caso sobre a segurança elétrica em instalações efêmeras, com foco no evento São João de Patos 2025. O objetivo geral consistiu em avaliar as condições de segurança das instalações provisórias à luz das normas técnicas vigentes, como a NBR 5410, NBR 5419 e NR-10. A metodologia caracterizou-se como uma pesquisa aplicada de abordagem quantitativa e caráter exploratório, utilizando medições em campo de resistividade do solo, resistência de aterramento, qualidade da energia e inspeções termográficas. Os resultados demonstraram que o sistema de aterramento do palco, após adequações solicitadas pelo Corpo de Bombeiros, atingiu uma resistência de 1,968  $\Omega$ , representando uma redução de 50,2% em relação à medição inicial e contribuindo para uma maior segurança operacional. As análises termográficas e de qualidade de energia permitiram identificar pontos de atenção e assegurar a estabilidade dos sistemas de LED, som e iluminação cênica alimentados por geradores. Conclui-se que o rigor técnico na montagem e o monitoramento contínuo são fundamen

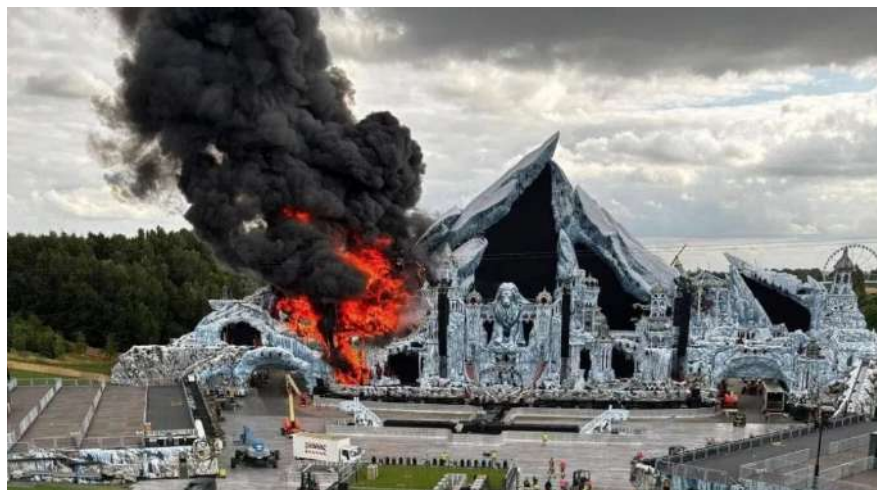
Eventos de grande porte realizados em estruturas temporárias apresentam desafios técnicos significativos no que se refere à segurança elétrica, e que podem gerar problemas significativos, como o incêndio realizado no Tomorrowland Bélgica visto na Figura 1. Para minimizar os riscos de acidentes precisamos de uma correta execução das instalações e monitoramento contínuo.

Figura 1: Incêndio Tomorrowland Bélgica.

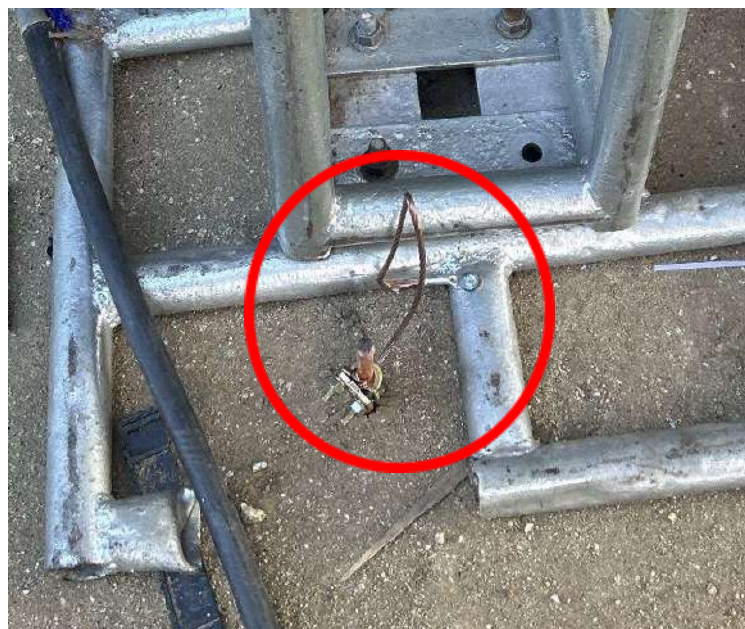
Figura 8: Conexão de Aterramento do Palco.

A figura 8 exemplifica como foi realizado o aterramento à estrutura do palco:

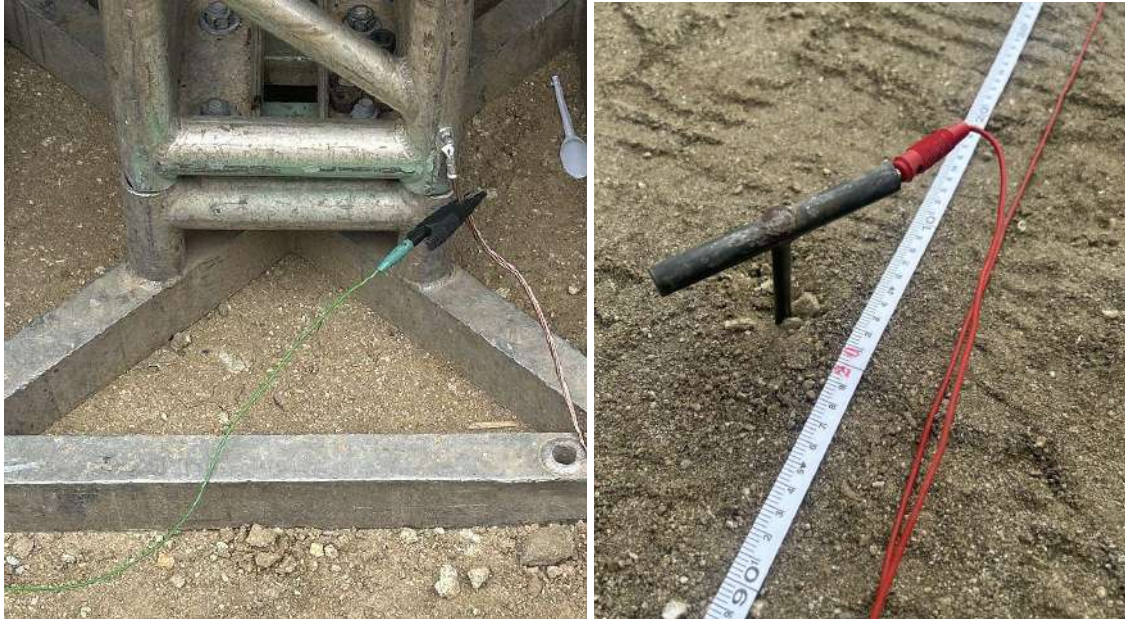
Figura 9a e 9b: Primeiro e Segundo Ponto de Medição.

Primeiro, foram realizadas medições de resistência de aterramento no ponto de aterramento localizado atrás do palco utilizando a função com 3 polos, sendo o primeiro, o

ponto de conexão ao condutor terra, o segundo uma haste fincada no solo à 20 (vinte) metros do ponto de medição, e o terceiro a no mínimo 40 (quarenta) metros do ponto de medição. No caso em específico, a haste de medição estava a 42,55 m de distância do ponto de medição.

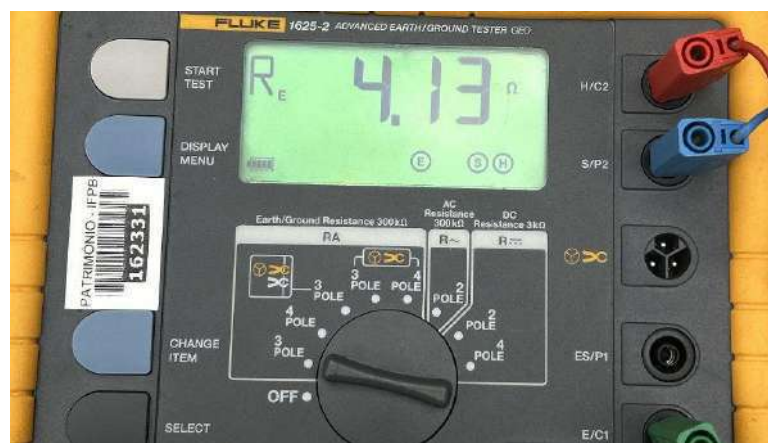
Figura 10: Medição da Primeira Resistência de Aterramento do Palco.

A medição foi realizada e chegamos a um valor de  $4,13 \, \Omega$  de resistência de aterramento (conforme a Figura 10), sendo considerado um valor muito bom. Na última atualização da NBR-5410 pede-se que o valor seja o mais próximo do zero possível, na versão anterior da NBR pedia valores abaixo dos  $10 \, \Omega$ .

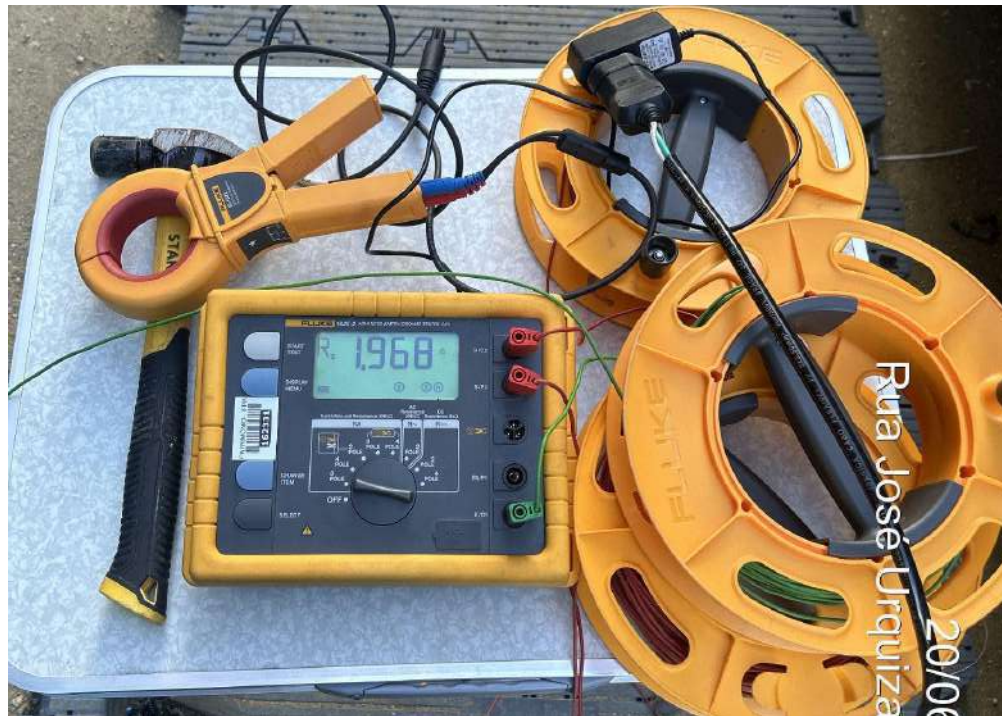
Figura 11: Medição da Segunda Resistência de Aterramento do Palco.

Mesmo sendo um valor aceito pela NBR, o Corpo de Bombeiros Militar da Paraíba (CBMPB), solicitou que fossem acrescentadas mais algumas hastes de aterramento nas laterais do palco, como foi citado anteriormente, depois foram feitas novas medições de resistência, conforme a Figura 11.

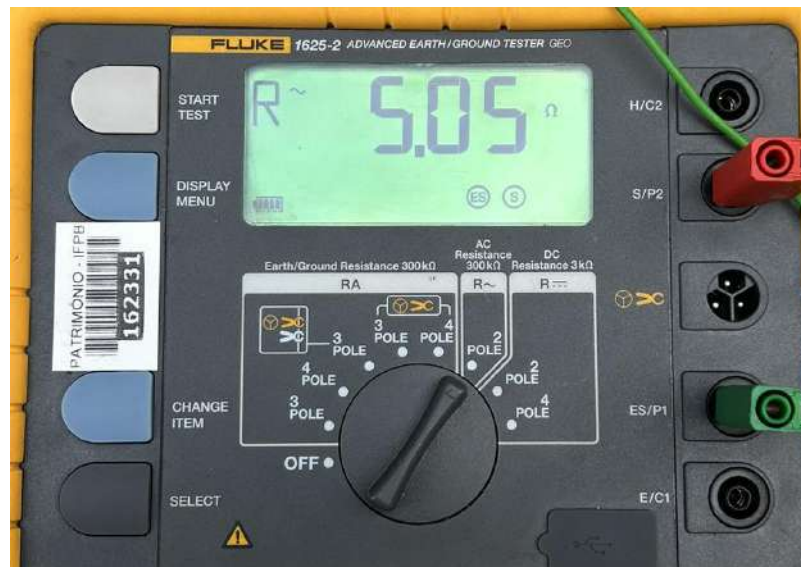
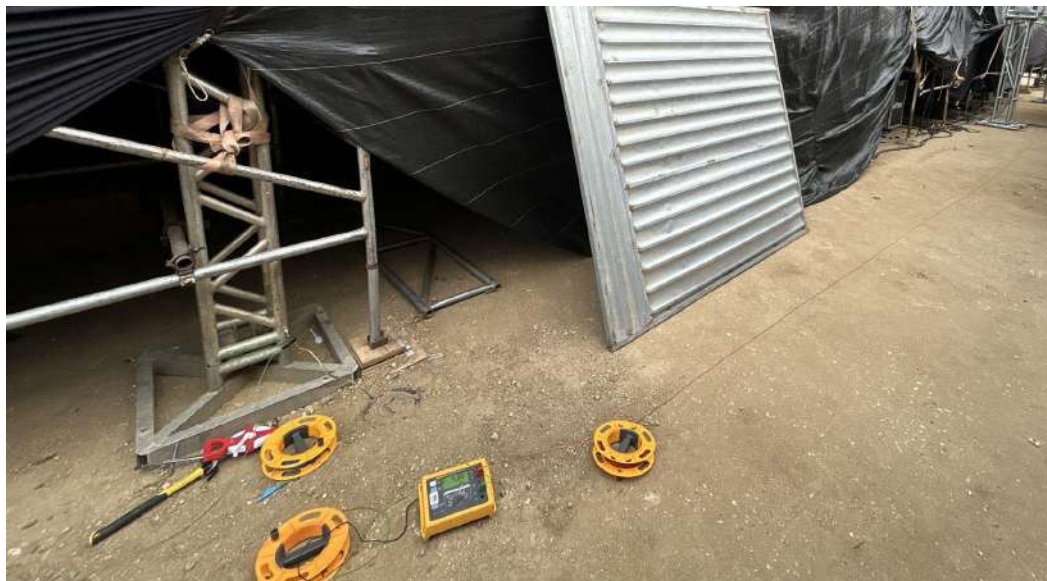
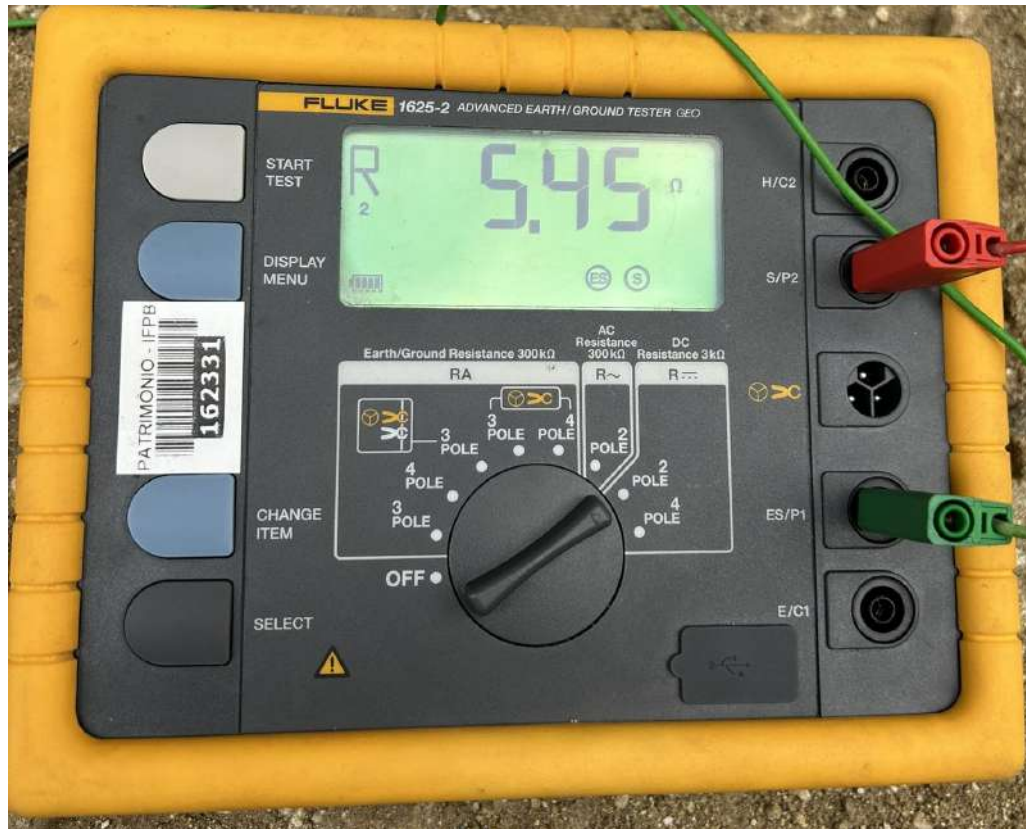
Também foi realizada a medição de continuidade entre as extremidades da estrutura do palco, ilustrado na Figura 13, mas antes, foi realizada a medição de resistência do cabo através da conexão dos terminais um ao outro que pode ser visto na Figura 12. E a Figura 14 representa a medição da resistência através da estrutura.

Devido à indisponibilidade de um microhmímetro para a realização do ensaio de continuidade elétrica, conforme recomendado para esse tipo de avaliação, optou-se pela utilização de um método indireto para estimar a resistência elétrica da estrutura. Inicialmente, foi medida a resistência do conjunto formado pelo cabo de medição e pela estrutura metálica. Em seguida, determinou-se a resistência do cabo de medição isoladamente. A resistência da estrutura foi então estimada pela diferença entre esses dois valores, conforme apresentado na Equação 2.

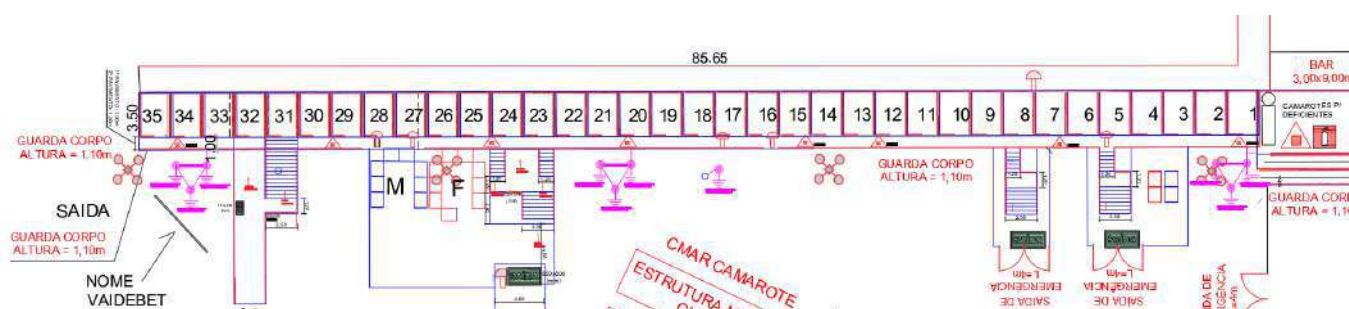
Figura 15: Diagrama de Aterramentos do Camarote B.

O camarote possuía 3 (três) malhas de aterramento em delta, uma em cada uma das extremidades e a terceira no meio, cada malha era composta por 3 (três) hastes de 1,20 m (um metro e vinte) por  $\frac{3}{8}$ " (três oitavos) em triângulo, equidistantes 1,20 m uma das outras. Como mostrado na figura 15:

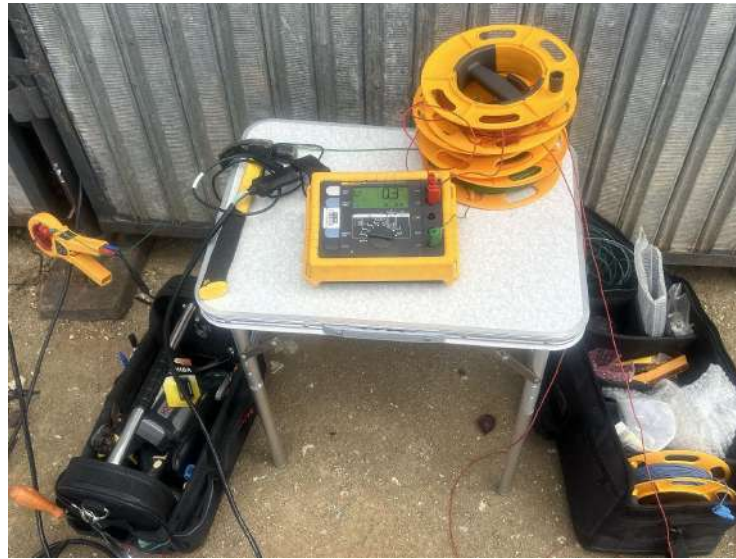
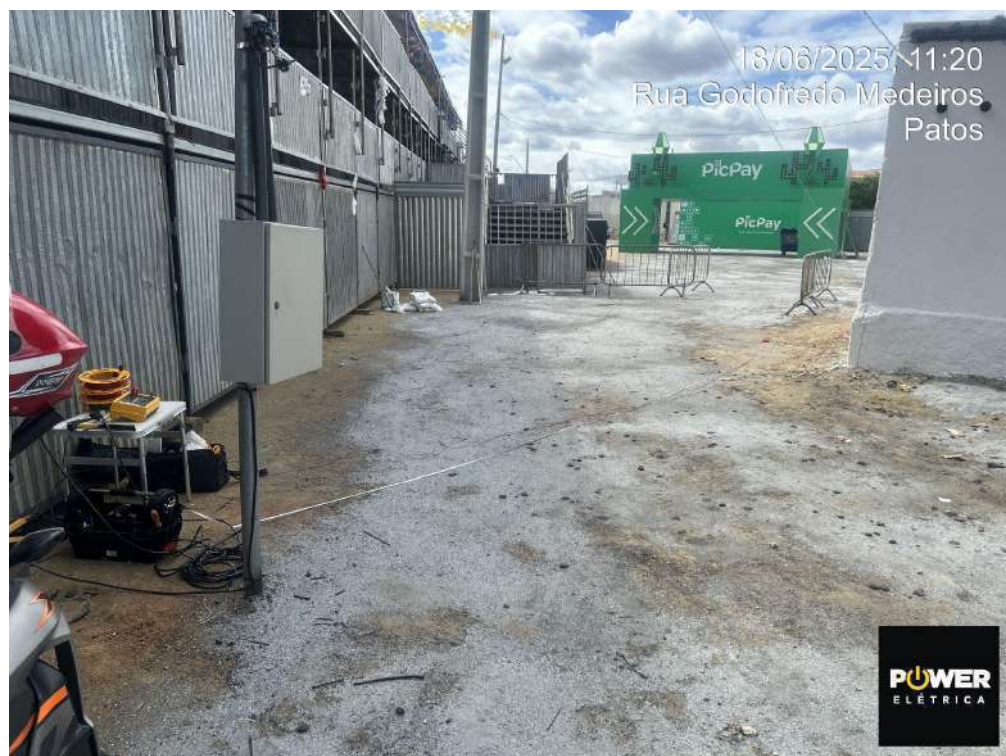
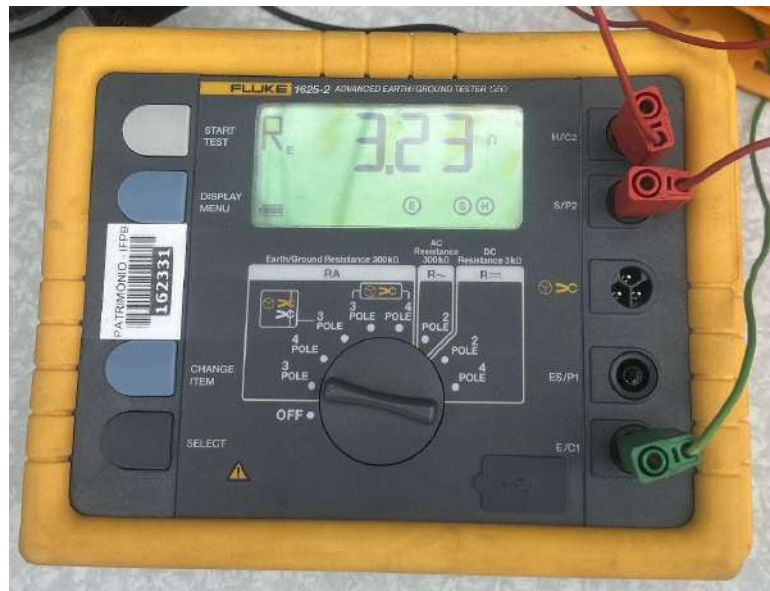
A medição de resistência foi realizada na malha do meio da estrutura equipotencializada, como pode-se ver na Figura 16 e na Figura 17. O resultado da medição foi de  $3,23\text{ }\Omega$ , sendo também uma resistência pequena e aceita, como pode-se ver na Figura 18.

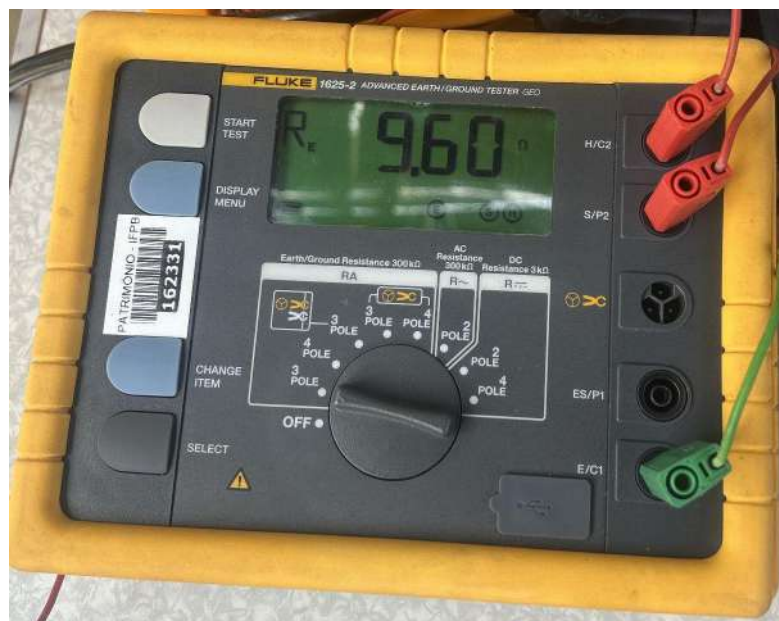
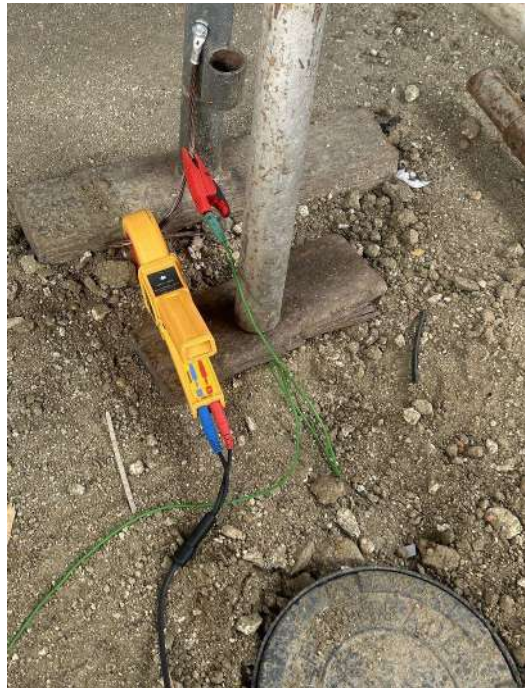
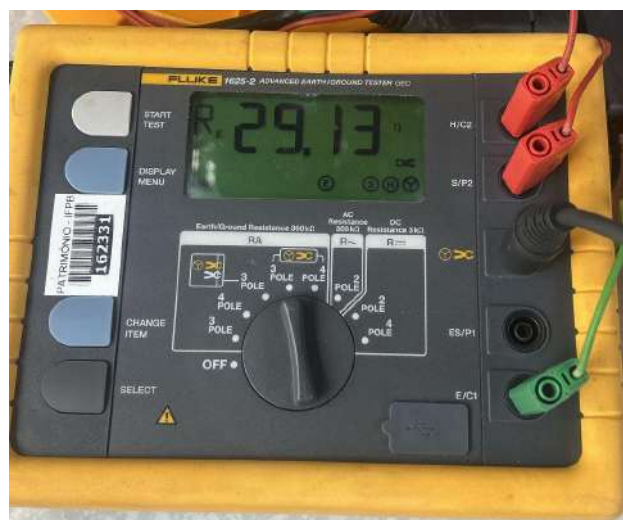
Devido à resistência de aterramento relativamente alta, foi feita uma nova medição, através de uma garra de medição. Com esse acessório, conseguimos medir a contribuição individual de uma haste (ou malha) em um circuito fechado. Foi realizada a medição da resistência de aterramento na malha do meio da estrutura, sem qualquer participação das demais malhas, conforme a Figura 20 e a Figura 21.

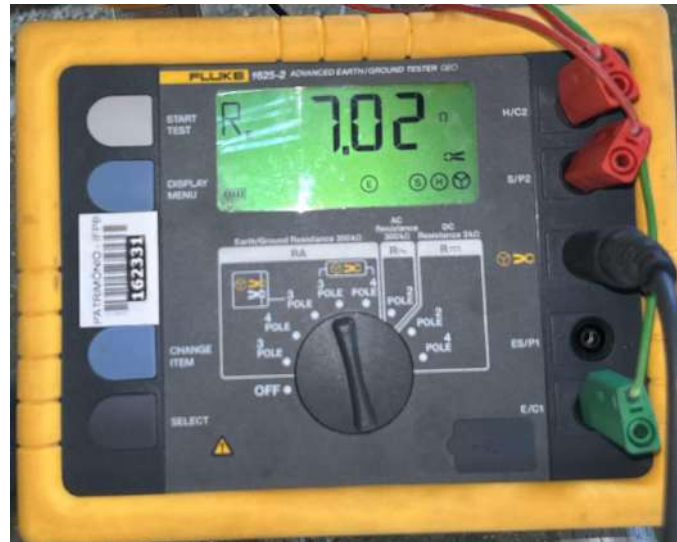
Figura 24: Medição de aterramento da malha modificada.

Com esse novo arranjo de hastes, conseguiu-se reduzir a medição do aterramento desse ponto para 7,02  $\Omega$ . Conforme a Figura 24.

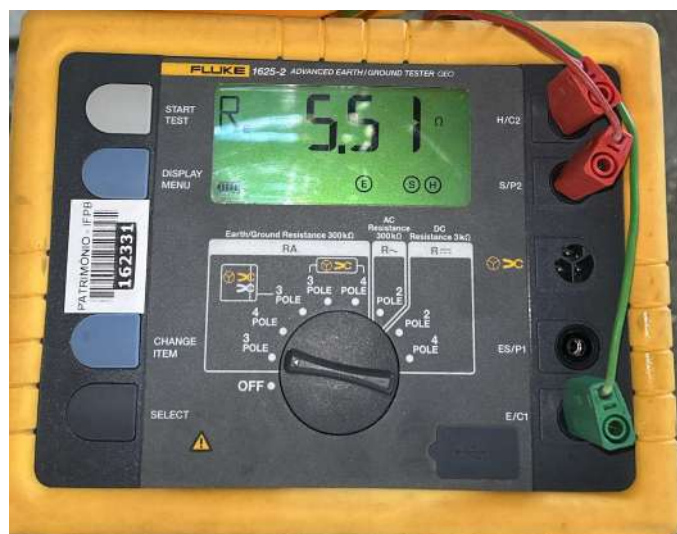
Figura 25: Nova medição de aterramento da estrutura.

A redução 75,9% foi bem efetiva para o aterramento geral da estrutura. O resultado da medição final do aterramento da estrutura está na Figura 25.

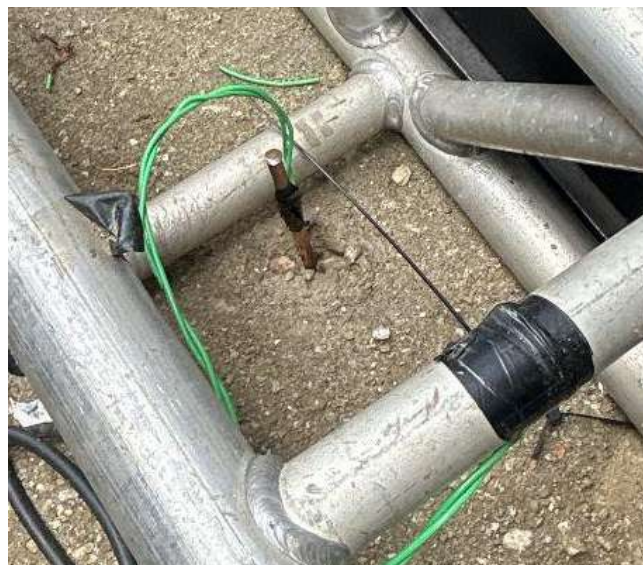
Foram localizados aterramentos em total descumprimento da norma, possuindo uma haste de aterramento cortada, não havendo nem 30 cm enterrados no solo, além das conexões às estruturas de alumínio usando fita isolante, causando assim corrosão galvânica, principalmente em uma estrutura que foi usada durante mais de 5 dias, como podemos ver na Figura 26.

Figura 26: Conexão irregular de aterramento.

Em todos os casos nos quais foram achados esses tipos de aterramento em discordância com a NBR-5419, a indicação era refazer usando hastes de 1,5 m com  $\frac{5}{8}$ ” de diâmetro, utilizando conectores do tipo GTDU (Grampo Terra Duplo em “U”) e utilizando cabos de cobre nu com 10 mm<sup>2</sup> de seção transversal, que apesar de não ser o normatizado para aterramento estrutural, que seria de 50 mm<sup>2</sup>, foi o modelo adotado pela empresa responsável por se tratar um aterramento provisório, com conectores estanhados, e conexões às estruturas de alumínio através de parafusos brocantes, a fim de evitar má conexões, como pode-se ver na Figura 27a e Figura 27b.

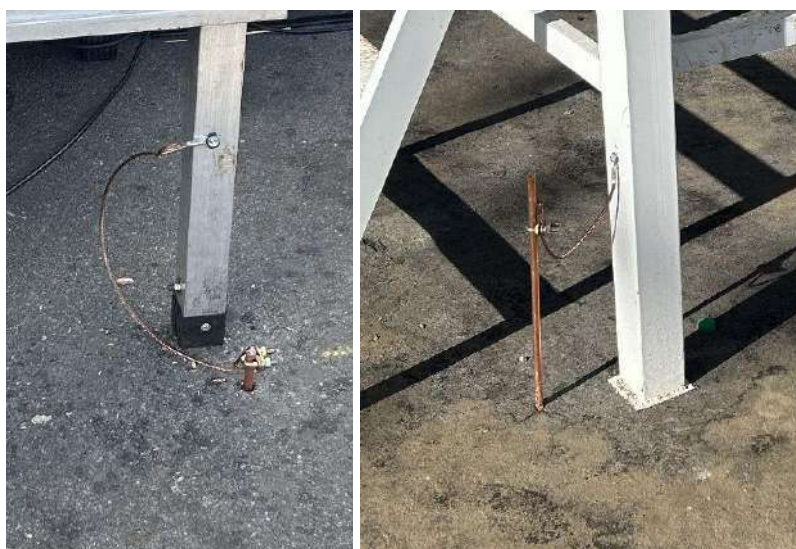
Figuras 27a e 27b: Conexões padronizadas de aterramento.

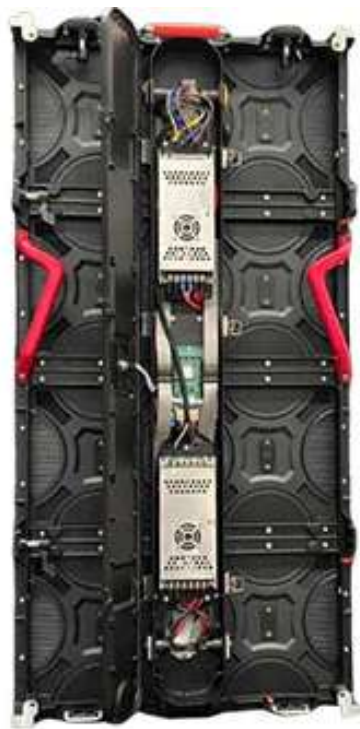
O sistema era composto por painéis de led, suas controladoras e seus racks de alimentação. Cada placa é alimentada por fontes chaveadas de forma independente, conforme Figura 28, cada conjunto de placas é ligado a um ramal de alimentação e assim é feita a divisão de circuitos manualmente.

Figura 28: Vista traseira de um painel de LED.

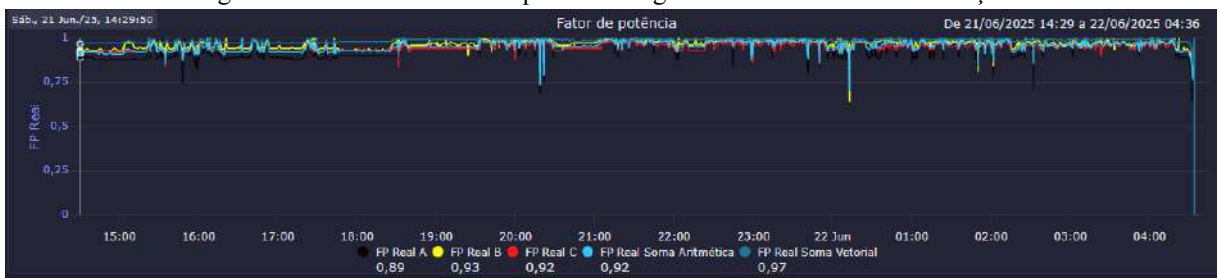
O fator de potência manteve-se sempre próximo de 1 observando na Figura 43, pode-se perceber alguns picos rápidos, mas um rápido retorno à normalidade.

Figura 43: Gráfico do fator de potência no gerador do sistema de iluminação.

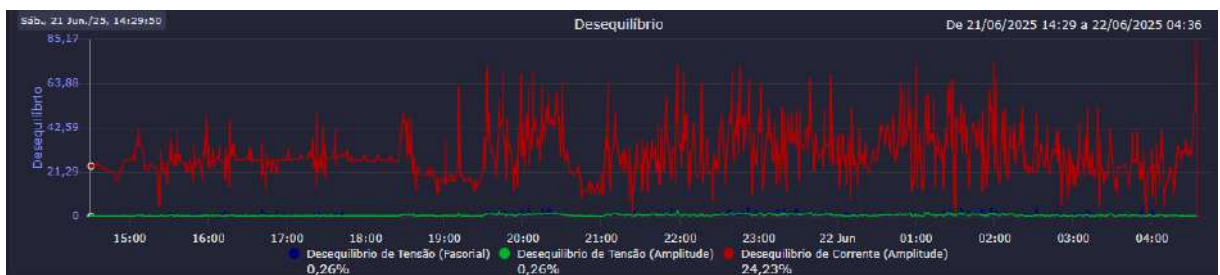
Com relação aos desequilíbrios, conforme a Figura 45, observa-se variações muito pequenas em tensão, mas grandes desequilíbrios entre as fases, chegando a mais de 60% em alguns momentos.

Figura 45: Gráfico dos desequilíbrios no gerador do sistema de iluminação.

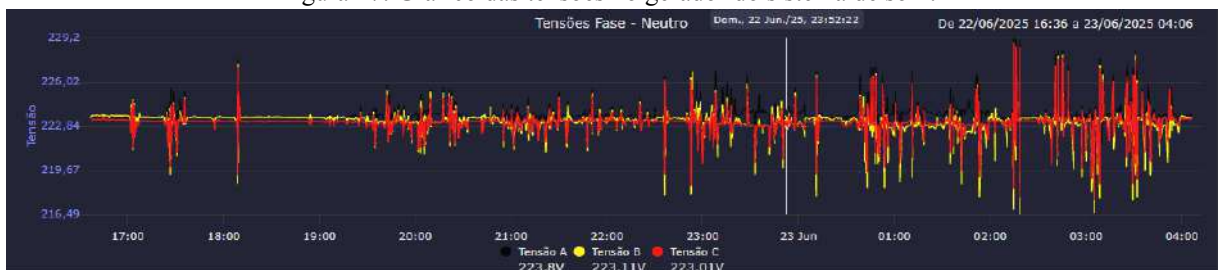
Houveram variações de tensão, mas aqui percebe-se que diferente dos outros sistemas, esse tem um balanceamento entre as fases, devido o som ser um sistema que trabalha sempre balanceado em todas as fases. Conforme Figura 47.

Figura 47: Gráfico das tensões no gerador do sistema de som.

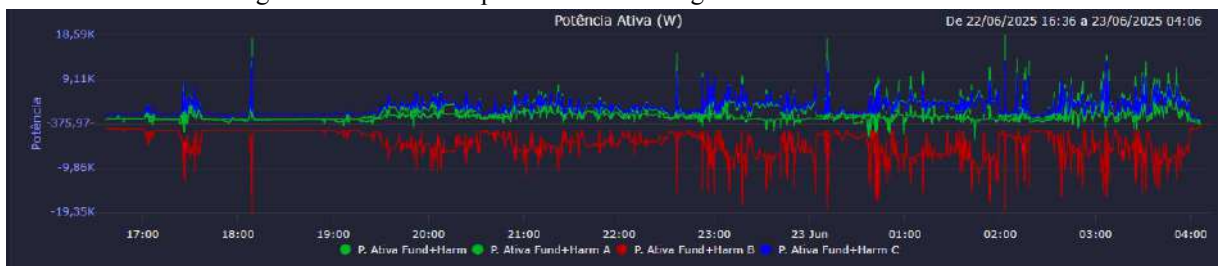
Pode-se ver que na fase B, a potência está com o sentido contrário, mas foi ocasionado pela instalação do transformador de corrente oposto ao sentido da corrente. Conforme Figura 49.

Figura 49: Gráfico das potências ativas no gerador do sistema de som.

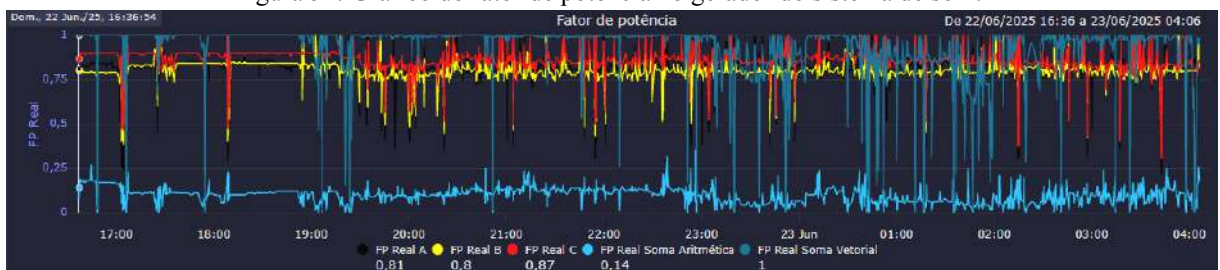
O fator de potência é bem variado e tende a alterar-se justamente quando houver a alta requisição de potência dos amplificadores, mas diferente dos sistemas anteriores, ele é indutivo. Conforme Figura 52.

Figura 52: Gráfico do fator de potência no gerador do sistema de som.

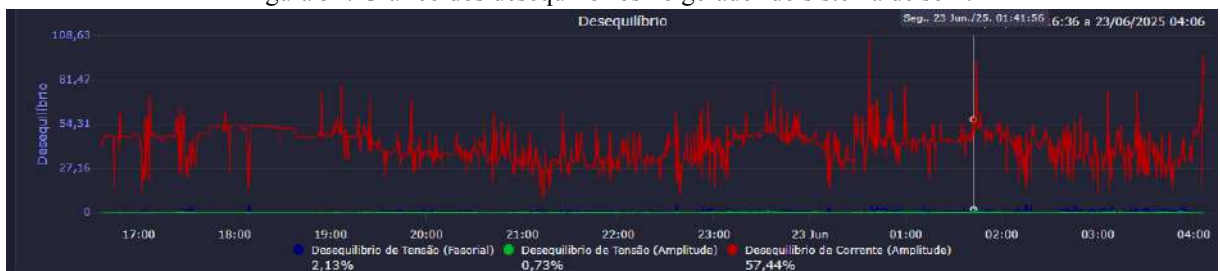
Grandes desequilíbrios de corrente entre as fases, demonstrando que poderia haver um melhor balanceamento entre elas. Já no caso das tensões, houveram raros pontos de variação entre as fases. Conforme a Figura 54.

Figura 54: Gráfico dos desequilíbrios no gerador do sistema de som.

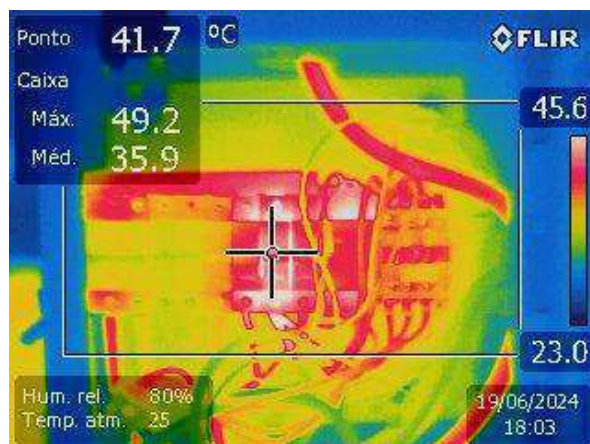
Figuras 57: Quadro de automação com temperaturas que necessitam de acompanhamento.
