**AVALIAÇÃO DOS IMPACTOS AMBIENTAIS DURANTE A FASE INICIAL  
DE EXECUÇÃO DO PROJETO ORLA NO DIQUE DE CABEDELLO**

**CABEDELLO-PB**

Trabalho de Conclusão de Curso apresentado  
ao Instituto Federal de Educação, Ciência e  
Tecnologia da Paraíba (IFPB) - Campus  
Cabedelo, como requisito para conclusão do  
Curso de Licenciatura em Ciências  
Biológicas.

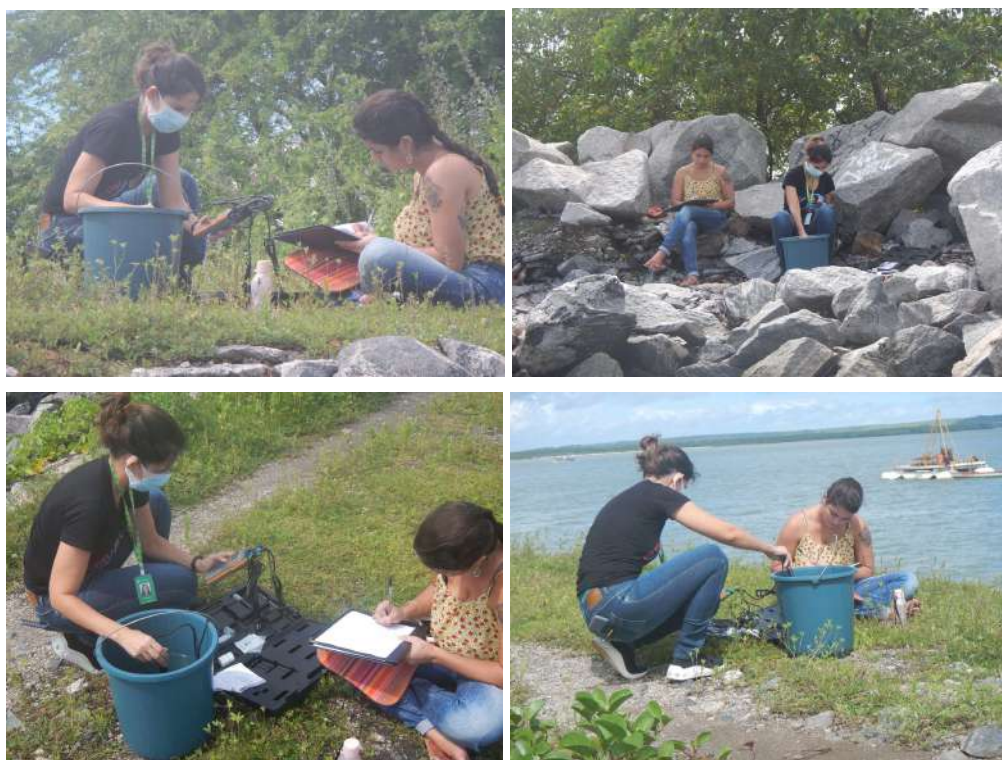
**Figura 4: Coleta e análise dos parâmetros físico-químicos da água.**

As coletas e análises da água foram executadas nos meses de junho a agosto de 2022 (Figura 4). O procedimento foi conduzido em campo com a utilização do Medidor Multiparâmetro AK88 (Marca AKSO), o qual realiza medições dos parâmetros da água como pH, salinidade, oxigênio dissolvido e temperatura.

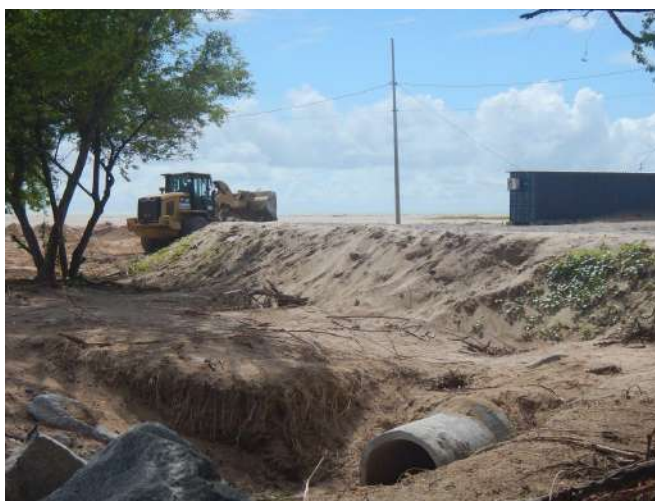
**Figura 5: Retirada da vegetação para construção da pista de acesso ao Dique.**

No Ponto 2 (P2), destaca-se a remoção de vegetação devido a construção da pista de acesso ao Dique, conforme a proposta da prefeitura de Cabedelo (Figura 5). A remoção da vegetação natural favorece a erosão, aumentando o carreamento de sedimentos para corpos d'água, o que pode gerar assoreamento e degradação da qualidade hídrica (Tucci, 2008). Além disso, o canal de drenagem já apresentava uma quantidade significativa de resíduos sólidos e odor forte. Na segunda coleta, identificou-se um aumento na quantidade de resíduos, especialmente na desembocadura do canal.

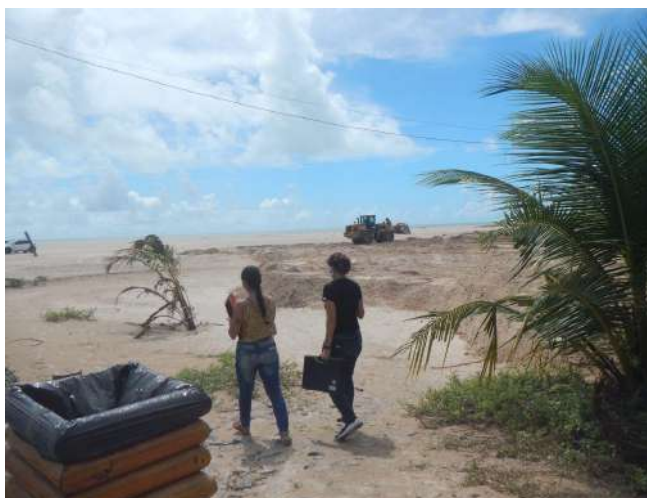
**Figura 6: Ocorrência da terraplanagem do terreno.**

consequentemente, na alteração de suas propriedades físicas (Figura 6). Salomão (2019) cita sobre os impactos significativos no meio ambiente, pois compacta o solo e prejudica sua capacidade de infiltração da água, agravando processos erosivos. Além da impermeabilização do solo pela construção da pista, reduzindo a recarga dos aquíferos e podendo alterar a drenagem superficial. Além disso, a presença de tratores e máquinas pesadas contribui para a emissão de poluentes atmosféricos e ruídos que podem afetar a fauna local.

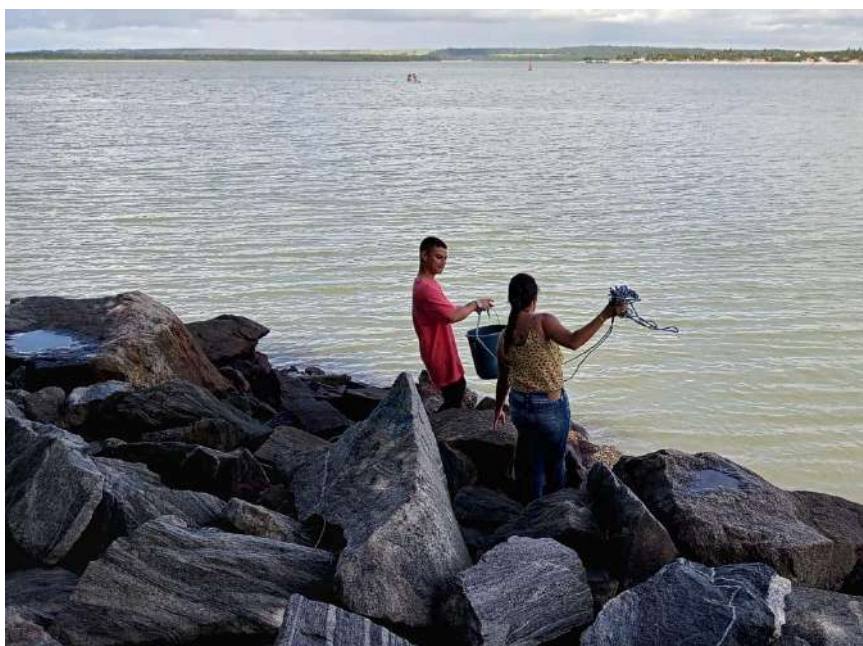
**Figura 7: Coleta e Análise da Turbidez da água.**

A turbidez da água foi analisada visualmente, através da coleta da mesma a partir de um balde que facilita a observação e diagnóstico da amostra obtida (Figura 7). Em todas as análises, foi possível enxergar, nitidamente, a amostra da água transparente.

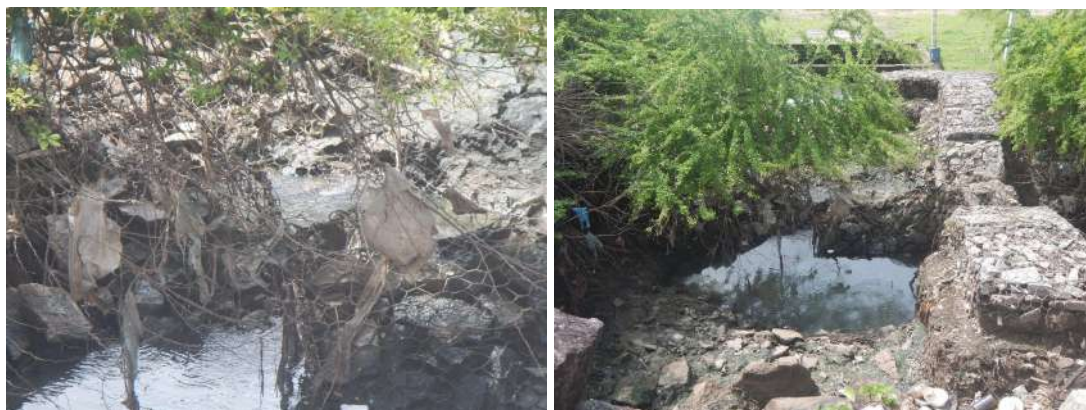
**Figura 8: Canal de dragagem com presença de resíduos sólidos**

Na coleta 2, no Ponto 1, iniciou a construção do canal de dragagem, apresentando assim, uma baixa na pontuação. Nos Pontos 2 e 3, a pontuação foi de zero, devido a uma maior quantidade de resíduos sólidos (Figura 8), tendo assim a alteração no canal do rio para modificação presente nas duas margens maior que 80% conforme o protocolo estabelecido por Callisto *et al.* (2004).
