**UTILIZAÇÃO DAS TÉCNICAS DA CONSTRUÇÃO DE EDIFÍCIOS EM OBRAS DE
REFORMA E AMPLIAÇÃO NA ESCOLA CIDADÃ INTEGRAL TÉCNICA
AGENOR CLEMENTE DOS SANTOS, EM ALAGOINHA - PB**

Trabalho de Conclusão de Curso apresentado ao Curso de Tecnologia em Construção de Edifícios, do Instituto Federal de Educação Ciência e Tecnologia da Paraíba - Campus Campina Grande, como requisito à obtenção do título de Tecnóloga em Construção de Edifícios.

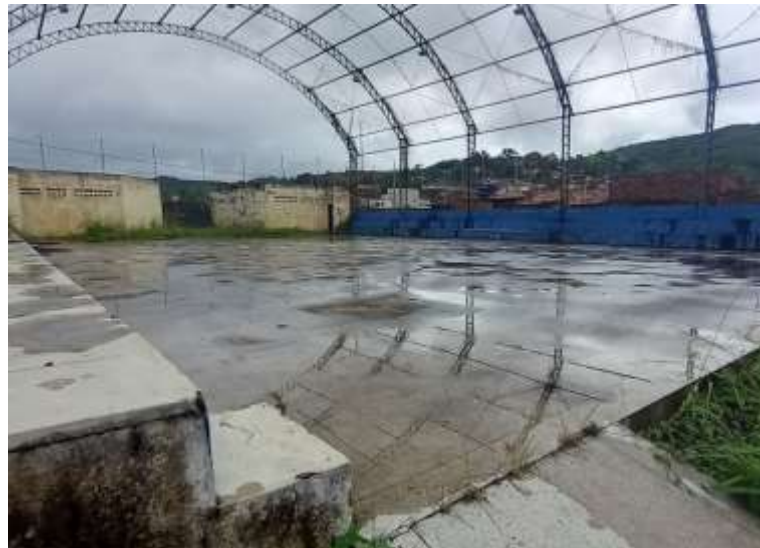
Figura 61 - Ginásio existente

No local, já existia um ginásio, porém, encontrava-se desativado. O estado de abandono era evidente, como ilustrado na Figura 61: sem cobertura, envolto por raízes de plantas nas estruturas e com a integridade comprometida. A rampa de acesso também apresentava uma inclinação inadequada, conforme observado na Figura 62. O vestiário, em condições similares, contribuía para tornar o espaço impraticável.

Diante desse cenário, tornou-se necessário demolir tanto o ginásio quanto o vestiário, com o intuito de reconstruir a estrutura alguns metros afastados do local original. Essa medida foi tomada visando aprimorar a inclinação da rampa de acesso ao ginásio, garantindo condições mais seguras e adequadas para as atividades futuras no local. A reconstrução representa não apenas uma renovação estrutural, mas também um esforço para otimizar a funcionalidade e a segurança do espaço desportivo.
